Bilateral total diz artroplastisi sonrasında gelişen bilateral femur boynu stres kırığı: Olgu sunumu

Selami ÇAKMAK¹, Mahir MAHİROĞULLARI¹, Mustafa KÜRKLÜ², Cemil YILDIZ²

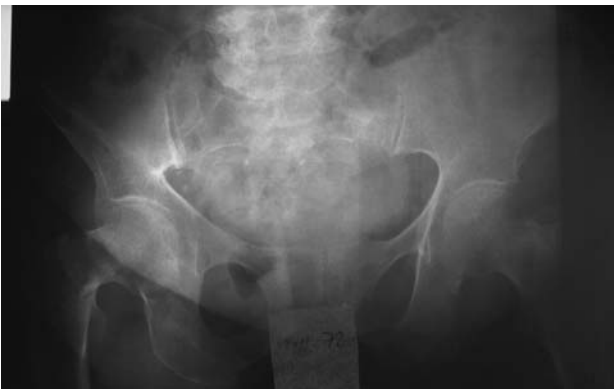
Şekil 3. Pelvis radyografisinde sağ kalçadaki femur boynunda yer alan yetmezlik kırığı kolaylıkla görülebilirken, sol kalçadaki femur boynundaki ayrışmamış kırık gözden kaçabilir.

Seksen iki yaşındaki kadın hasta 2005 yılı Ağustos ayında her iki dizinde ağrı şikayeti ve varus deformitesi ile kliniğimize başvurmuştu (Şekil 1). Hastaya bilateral gonartroz nedeniyle bilateral TDA uygulandı. Hastanın takip dönemindeki klinik ve radyolojik bulguları normaldi (Şekil 2). Diz protezinden 33 ay sonra, hasta sağ kasıkta ağrı ve ayakta duramama şikayetleri ile ortopedi kliniğine başvurdu. Hasta ağrının 2 hafta önce başladığını ve ağrı kesici ilaçlar kullandığını söyledi. Hastanın herhangi bir travma veya düşme öyküsü yoktu. Sağ kalçanın fleksiyon ve rotasyon hareketleri kısıtlı idi. Kalçanın pelvis radyografilerinde sağ femur boynunda stres kırığı olduğu görüldü (Şekil 3). Ancak aynı anda sol femur boynunda da ayrışmamış bir kırık saptandı (Şekil 4). Ay-

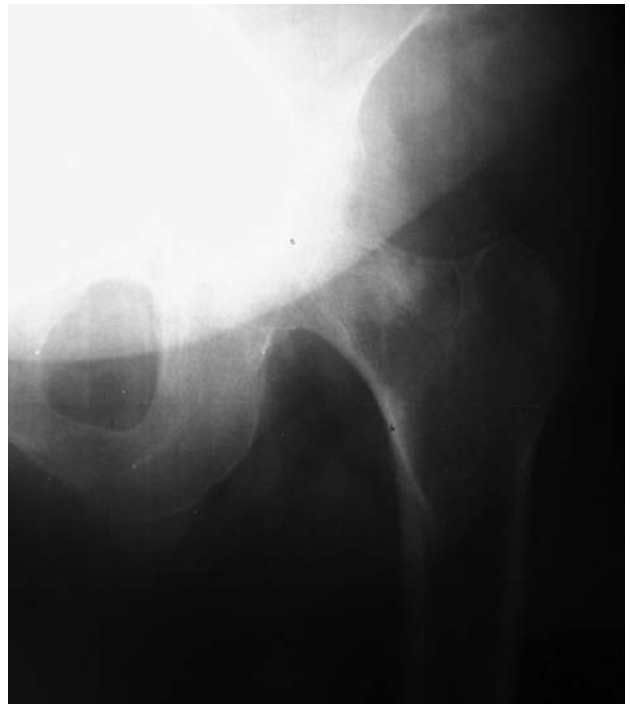
Şekil 4. Sol kalçanın radyografisinde femur boynu üst kısmında kırık gözükmemekte.
