Side Tiyatrosu ve Çevresinde Onarım-Koruma Uygulamaları ve Sorunları*

Ülkü İzmirligil

Keywords: Side, Pamphylia, Surveys, Excavations, Restorations and their Problems

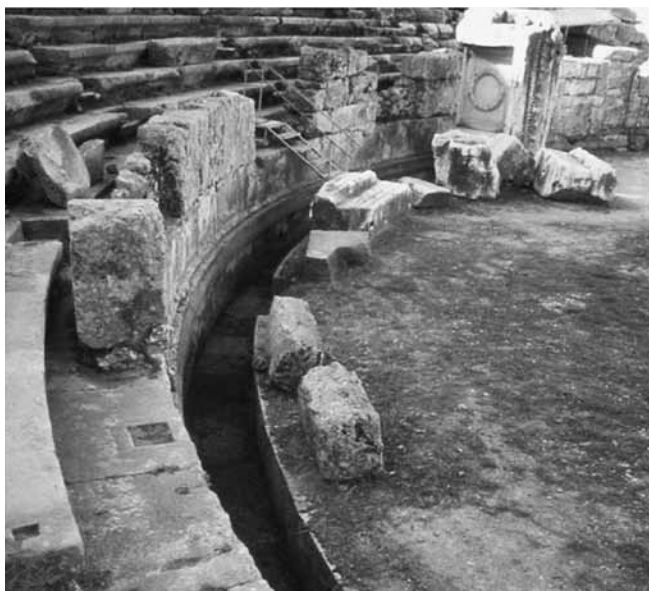
Res. 5 Orkestra Çevresindeki Duvar

Side Tiyatrosu'nun tarihi süreç içinde çeşitli değişiklikler ve onarımlar geçirmiş olduğu tarihi kaynaklardan anlaşılmaktadır. Geç İmparatorluk Dönemi'nde, İS 3. yy'ın sonlarında tiyatrodaki yapılan sanat şöenlerinin yerini arena gösterilerine bırakınca, orkestra çukurunun çevresi yüksek bir duvarla çevrilmiştir. Alt oturma sıralarının üzerinde yaklaşık 1.50 m yüksekliğinde devşirme taşlardan yapılmış olan bu duvar, orkestrayı tribünlerden ayırmaktadır (Res. 5). Burada gladyatör yarışmaları ve vahşi hayvan mücadelelerinin (venationes) düzenlenmiş olduğu anlaşılmaktadır. Ayrıca bu duvarın dış cephesinin su geçirmez bir harçla sıvanması, sahne binası önünde yer alan *pulpitum*un cephesinde de aynı sıra olması orkestranın su ile doldurularak deniz savaşları (Navmahia) için kullanıldığını göstermektedir.

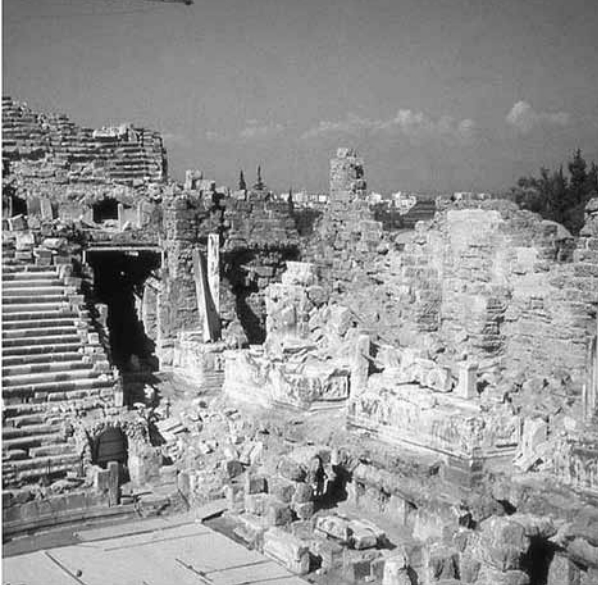
Res. 8 Batı Parodos Şapeli

İS 4. yy sonlarına doğru Side'nin yeniden kalkındığı, sur çemberini aşarak nekropol alanına yayıldığı bilinmektedir (Eyice 1960: 54, Eyice 1957: 130-133). Bizans döneminde ise, İS 5-6 yy'larda Side 'Piskoposluk Merkezi' olmasıyla kentte dinsel yaşam egemen olmuş, tiyatro açık hava kilisesine dönüştürülerek oturma sıralarının doğu ve batı uçlarına üzeri tonoz örtülü iki küçük şapel eklenmiştir (Plan 3) (Mansel 1978: 211). Alt *caveanın* batı ucunda yedi sıra sökülerek inşa edilen şapelin cephesinde yer alan kapının söveleri

ve *lentosu* çalışmalarımız sırasında yerinde bulunamamıştır. Muhtemelen 1971 ihalesi sırasında tahrip olmuştur (Res. 8). 1999 yılında doğu *parodosta* yapılan kazı sonucu geç dönemde burada yapılan değişikliklerle tonoz örtülü ve arka duvarında fresk bulunan bir şapel daha ortaya çıkmıştır (Res. 9)¹.

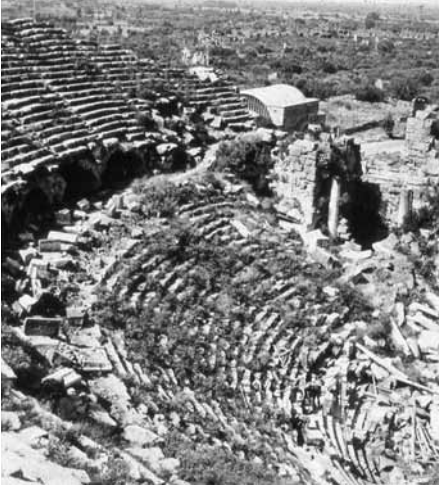
Res. 13 Diazoma Onarım Öncesi (1971)

- *Diazoma* da yer alan bloklar belgelenmeden boşaltıldığından özgün durumu bozulmuştur (Res. 13-14). Büyük bir olasılıkla *diazomanın* ön cephesini meydana getiren bu blokların bir kısmı basamakların onarımında kullanılmış olmalıdır. Böylece, onarım öncesi belgelemenin ne kadar önemli olduğu anlaşılmaktadır.
- *Analemma* duvarının kazısı bitmeden hatta duvarın varlığı bile bilinmeden betondan yapılmış olan oturma sıralarından bazılarının duvarın üzerine inşa edilmesi duvarda çatlak ve kırılma gibi bozulmalara sebep olduğu gibi tiyatronun planı da değişikliğe uğramıştır (Plan 5-6, Res. 15). Bu husus, arkeolojik alanlarda yapılan ihalelerde ne kadar dikkatli olmamız gerektiğini bir kez daha hatırlatmaktadır.

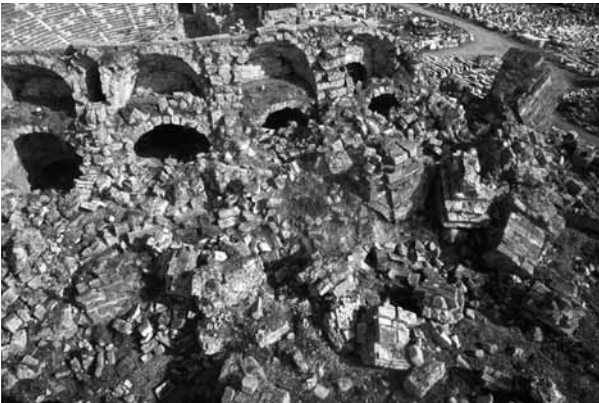
Res. 16
Dış Galerideki Deprem
Yıkıntıları

Yapılan epigrafik çalışmalardan da tiyatronun 5.-6. yy'da kilise olarak kullanıldığı anlaşılmaktadır. Erken Bizans Dönemi'nde İS 3.-6. yy arası geçirdiği şiddetli depremlerde (Guidoboni 1994, Karagöz 2005: 41) büyük hasar gören yapılardan biri de tiyatro olmuştur. Yıkılan üst kat galerileri bir daha onarılmamıştır. Ancak kemerleri yıkılan alt kat galerileri konglomera yerine kumtaşı kullanılarak özellikle E, F, G, H akslarındaki kemerler Bizans Dönemi'nde düzensiz bir şekilde onarılmıştır (Mansel 1978: 211, İzmirligil 2004b: 249-261) (Plan 4, Res. 10). Kilit taşları üzerinde bulunan yuvarlak çerçeve içindeki haç motifler de bunu göstermektedir. Bu dönemde dış galeri ve arkasındaki mekânlardan bazılarının zeminleri mozaiklerle döşenmiş hatta şapel olarak kullanılmıştır.

bozulmalar, bir süre daha, özellikle deprem gibi bir etken devreye girmezse mevcut durumlarını koruyabilecekleri, ancak bu tür yığma yapıların çoğu zaman aniden çökebilen sistemler olduğu belirtilmektedir (Yorulmaz – İzmirligil 1993) (Res. 16). Bu durumda, çalışma alanlarında önlemlerin alınması gerektiği anlaşılmış ve Antalya Kültür ve Tabiat Varlıklarını Koruma Bölge Kurulu kararlarıyla çeşitli önlemler projelendirilmiş, özellikle ziyaretçilerin dolaştığı alanlarda kemerler askıya alınmıştır (Res. 17).

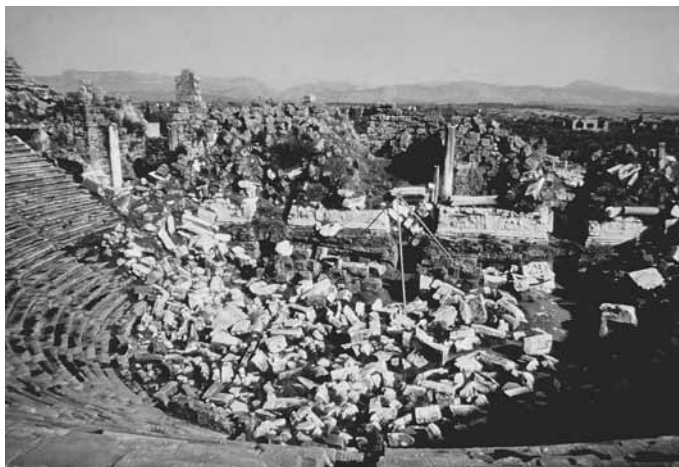
Res. 18
Kazı Öncesi Orkestra (1982)

Ön hazırlığın en önemli aşaması olarak 1983-85 yılları arasında tiyatroya bitişik olan Agora'nın, zeminde bulunan Geç Dönem suru için buraya yığılan dolgu toprak temizlenerek, bu alanda mimari parçalar tipolojik gruplar halinde düzenlenmiştir. Büyük bir kısmı orkestra içinde yığılı olan (Res. 18) ve bir kısmı 1971 ihale sonucu *agoraya* çekilmiş olan bu parçaların ayrıntılı dökümü yapılmış tümü sahne binası cephesindeki yerlerine göre kotlanarak, rölöve, restitüsyon çalışmalarına başlanmıştır (İzmirligil 1983: 291-295) (Res. 19). Tiyatroya ait mimari parçaların tümlenerek onarılmasının yanı sıra, aynı alanda bulunan *agora portiklerine* ait parçalar da onarılmıştır (Res. 20-21).

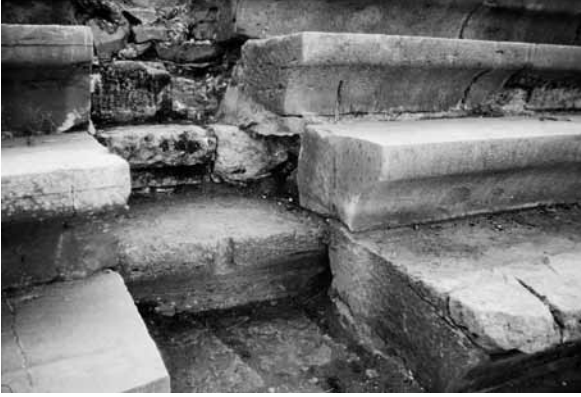
Res. 26
Tiyatronun İlk Yapımına
Ait Oturma Sırası

Prof.Dr. Mansel tarafından mevcut tiyatro yapısının, Hellenistik veya Erken Roma Dönemi'ne ait bir tiyatronun, İS 2. yy Roma İmparatorluk Dönemi'nde genişletilmiş olabileceği belirtilmektedir. Yapılan kazı çalışmaları sırasında arkeolog İ. Akan Atila tarafından tiyatronun alt *caveas*ında mevcut oturma sıraları altında, eski oturma basamakları tespit edilmiştir (Res. 26). Ayrıca, Dionysos Tapınağı'nın güneydoğu ucunun, tiyatronun dış galerisi tarafından kesilmesi de, Dionysos Tapınağı'nın daha eski olduğu, tiyatronun Roma İmparatorluk Dönemi'nde genişletildiği fikrini desteklemektedir. Dr. Büyükkolancı, Dionysos Tapınağı'nın sahne binası kazısından çıkan mimari parçalarını değerlendirerek, Erken Roma Augustus Dönemi'ne ait olduğunu belirlemiştir (Büyükkolancı 2008: 259-282). Daha sonra bu alanda 2005-2006 yıllarında Dr. Mehmet Özhanlı tarafından, düzenleme çalışmaları yapılmıştır (İzmirligil – Özhanlı 2007: 567-569). 2009 yılında kazı başkanı Doç. Dr. Alanyalı tarafından yapılan sondaj çalışmalarında, Dionysos Tapınağı'nın erken dönemi incelenmiş ve İÖ 1. yy'a kadar indiği tespit edilmiştir. Bu incelemeler ilerledikçe tiyatronun ilk yapımı belirlenebilecektir (Plan 10).
