Vefa Kilise Camisi Naosu Güney Dış Yüzünün Kademeli Kemerli Yukarısındaki Üçgen Alınlığı Sabitlenmiş Üç Keramik Kabın Değerlendirilmesi

Ayyüz (Toydemir) Sabuncu

Three Ceramic Bowls on the Triangular Pediment of the Stepped Arch on the South Facade of the Naos of the Vefa Kilise Mosque:

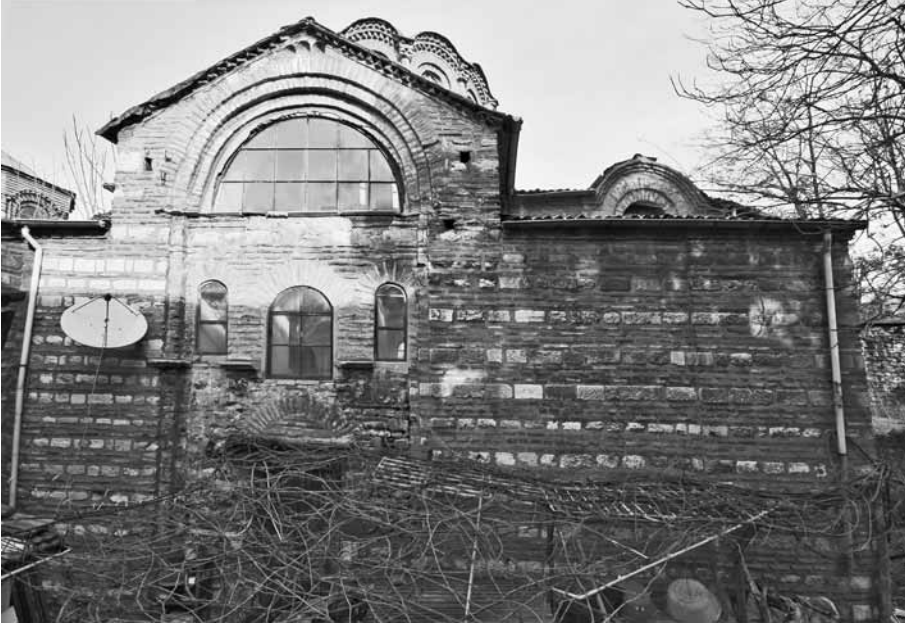
Res. 3 Vefa Kilise Camisi Naosu, Güney Duvarı Dış Cephesi ve Üç Keramik Kabin (No. 1, 2, 3) Üçgen Alınlıkta Sabitlendiği Bölge

11. yy'a tarihlenmiş Vefa Kilise Camisi naosu güney duvarı dış yüzü kademeli kemerli yukarısındaki üçgen alınlığa sabitlenmiş üç keramik kap (Res. 3-5) ve ilgili duvar hakkında bazı düşünceler:

- Üçgen alınlıktaki keramik kaplar iskelesiz ulaşlamayacak denli yüksekte (~8.5 m), yatay bir çizgi boyunca, yan yana, yarım küreye benzer, düzenli açılmış izlenimini veren üç çukura sabitlenmiş görünmektedir. Kapların bu denli yükseğe sabitlenmesinin bir Bizans geleneği olup olmadığı hakkında bir görüş belirtilemese de alınlığın bu tür sergilemeye ve kapların korunmasına en uygun alan olduğu düşünülebilir.

- Kapların sabitlenmesi ya da yüzeylerinin kapatılması sırasında duvarın zarar görüp görmediği fotoğraflardan anlaşılamamaktadır. Kapların sabitlendiği duvarda görülen kırıklar, aşınmalar gibi bozulmalar hem yüzeylerini kapatacağı kaplara gereken önem verilmemesiyle hem de üçgen alanın çok yüksekte olması ile ilgili olabilir. Kapların sabitlendiği duvarın sabitlendikleri alanın yakın çevresindeki kırık ve bozulmalar belki sabitleme işleminden daha geç bir evrede, kap yüzeylerinin harca benzer bir

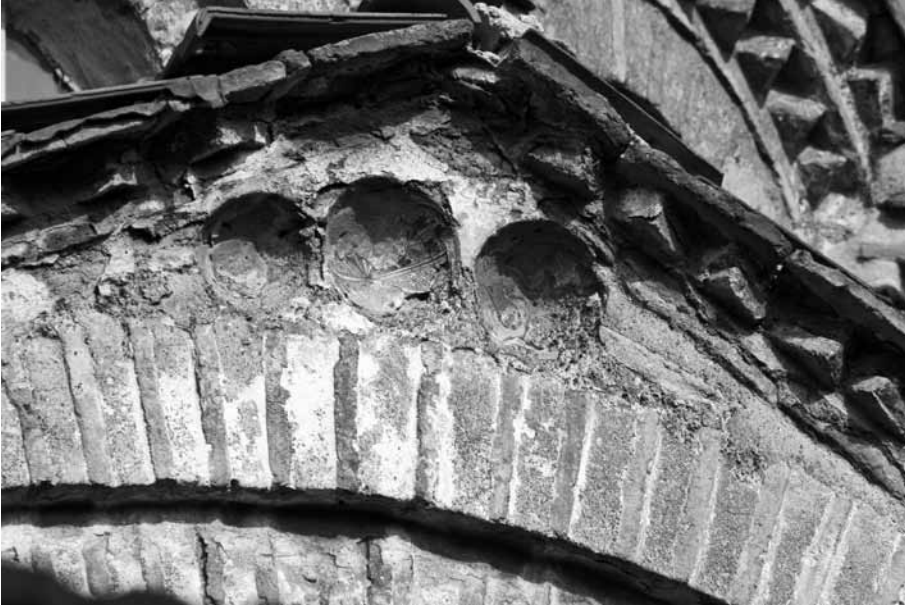
Res. 4 1, 2, 3 No.lu Keramik Kapların Üçgen Alınlıktaki Konumları

Vefa Kilise Camisi naosu güney duvarı dış yüzündün üçgen alınlığına sabitlenmiş bu üç kapla ilgili fotoğraflarda, kapların gömülü olduğu çukurların oldukça özenli açılmış gibi görünmesi, bu çukurların duvarın yapımı sırasında açılıp, kapların da bu çukurlara bu sırada sabitlenmiş olabileceği izlenimini vermektedir (Res. 3, 4, 5). 8.5 m yüksekliğe yerleştirilmiş kapların sabitlendiği bu alana ulaşılabilindiğinde ya da kaplar yerlerinden sorunsuz çıkartılabildiğinde, pek çok soruya yanıt verilebilecektir. Üçgen alınlıktaki kapların sabitlenmiş olduğu duvarın, bir ek duvar olabileceği Sayın Esmet tarafından belirlenmektedir. Eğer bu duvar bir ek duvar ise, kapların görece tarihleri/düşünülen üretim tarihleri? ile sabitlenme tarihleri ve üçgen alınlığın bulunduğu duvarın yapımı arasında bir ilişki kurulabilir. Duvarın yapım tarihi eğer kapların görece tarihleri ile aynı zamanda olduğu düşünülürse o zaman, kapların görece tarihlemeleri olarak sunulan Erken 14. yy, duvarın yapım tarihi için de geçerli olacaktır. Kaplar duvarın yapımından daha önce sabitlenmeyeceğine göre, duvarın yapım tarihinin kaplar için düşünülen üretim tarihine ya eşdeğer ya da ondan daha geç bir tarih olabileceğini kabul etmek gerekecektir.

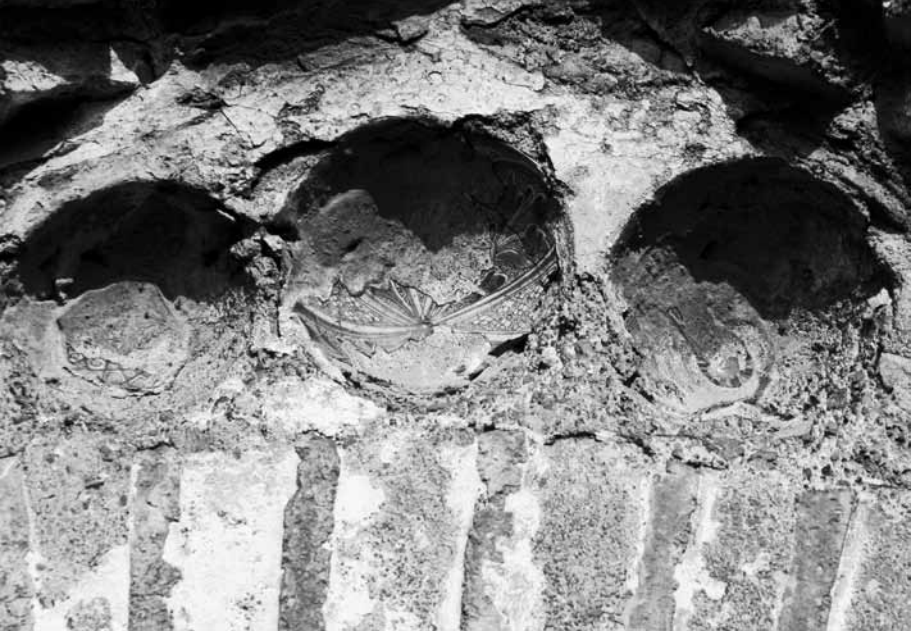
Res. 5 1, 2, 3 No.lu Keramik Kapların Otokette Elde Edilmiş Fotoğrafları

- Kapların alt yüzeyini çukurlara sabitleyen malzemeye gömülü olması dış yüzey bezek türü ve bezemeleri hakkında fikir edinilmesine engel olsa da, farklı oranda kapatılmış iç yüzey bezek ve bezemelerinin açıkta kalan bölgelerinden üç kapın da aynı tür kap temsilcisi olduğu düşünülebilir.

The position of bowls their fine quality indicate that they were placed during the construction of the wall (Figs 3.4.5). Esmer suggests that the wall of the triangular pediment is actually a later addition. A relationship can be established between production date of the bowls, their relative date and construction date of the wall. If the wall's construction date is the relative date of the pieces, then 13th - early 14th century date is going to be valid for both cases. Since the bowls could not have been placed prior to the construction, either the date for both is the same or the wall was constructed later than the production of the bowls.
