05-07 MART 2004 TARİHLİ GÖKSU NEHRİ TAŞKINI VE SİLİFKE'YE ETKİSİ

ÖZET

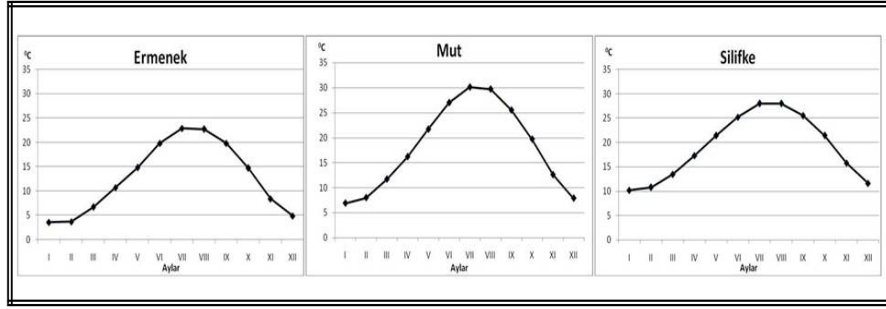
**Şekil 3.** Ermenek, Mut ve Silifke'ye ait Aylık Sıcaklık Ortalamaları Grafiği

Ağustos ayından itibaren tedrici olarak azalmaya başlayan sıcaklık değerleri, Ekim sonuna kadar yıllık ortalamanın üzerinde kalır. Kasım ayından itibaren ortalamanın altında seyreden değerler Ocak ayında minimuma iner (Şekil 3).

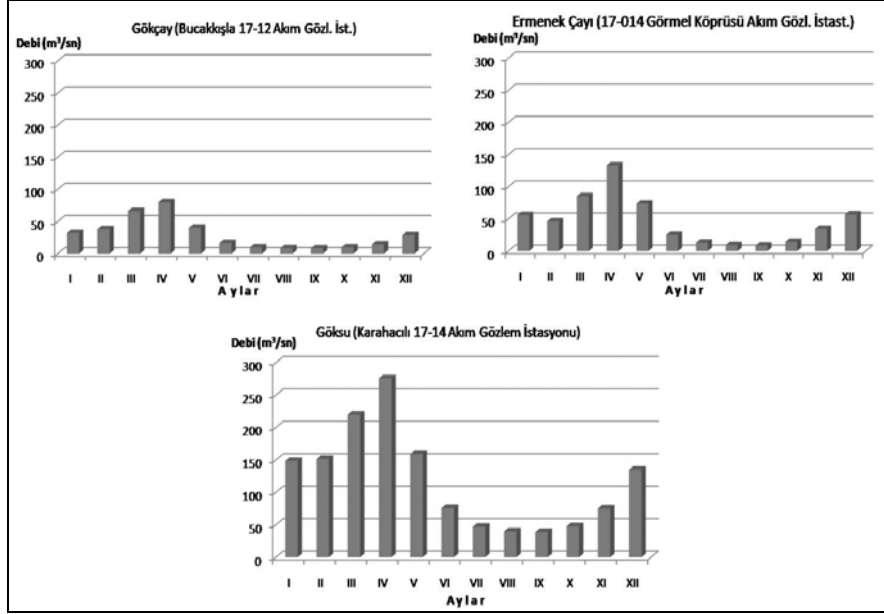
Şekil 6. Gökçay, Ermenek Çayı ve Göksu Nehri'nin Aylık Ortalama Akım Grafiği (Kaynak: DSİ ve EİEİ)

Mart-Nisan aylarına gelindiğinde akım, çok daha hızlı yükselir. Bunun temel sebebi yine iklimle alakalıdır. Çünkü Göksu'nun yukarı kesimlerinde ortalama 1000 m nin üzerindeki düzlüklerden ve dağlardan beslenen dereeler vardır. Kış mevsiminde bu kesimlere düşen kar yağışlarının Mart ayından itibaren sıcaklıkların yükselmesiyle erimeye başlaması akımı da arttırır. Akımın Nisan ayında en yüksek değerlere ulaşması, sıcaklıkların daha da artmasıyla ilgilidir. Mart ayında sıcakların yükselmesiyle, önce alçak düzlüklerdeki karlar erimeye başlar. Nisan'a doğru yüksek düzlüklerdeki ve dağlardaki eriyen karlar da buna eklenir, böylece Göksu, en fazla akım miktarına ulaşır (Şekil 6).

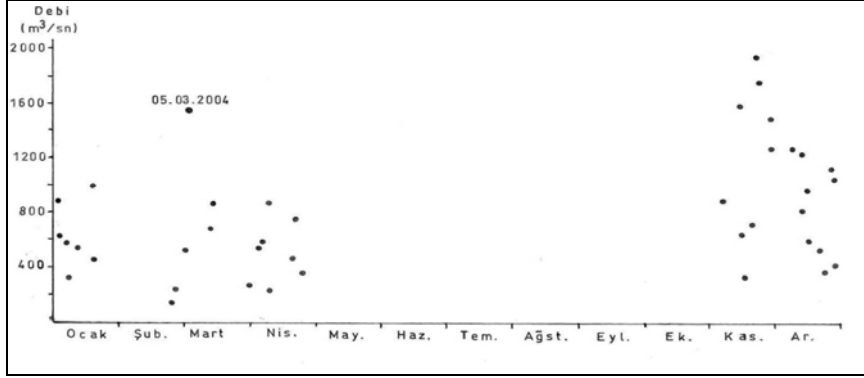
Şekil 7. Ermenek Çayı Üzerindeki Görmeli Köprüsü Akım Gözlem İstasyonu'nda (1965-2004 Yılları Arası) Anlık Pik Debi Miktarlarının Aylara Dağılımı (Kaynak DSİ IV. Bölge Md.)

Zaman zaman kış mevsiminde, özellikle de Kasım ayında yağmur yağışlarına bağlı akım yükselmeleri, 5 Mart 2004 tarihindeki akımdan çok daha fazla miktarda gerçekleşmiştir. Mesela, Anlık Pik Debi Miktarlarının Aylara Dağılımı grafiğinde görülen (Şekil 7) en yüksek pik debi miktarı Kasım ayındadır ve 20 Kasım 1995'te 1933 m³/sn olarak gerçekleşmiştir. Fakat bu miktar bile, Silifke'de 5-7 Mart 2004 tarihinde yaşanan taşkın kadar etkili olmamıştır.

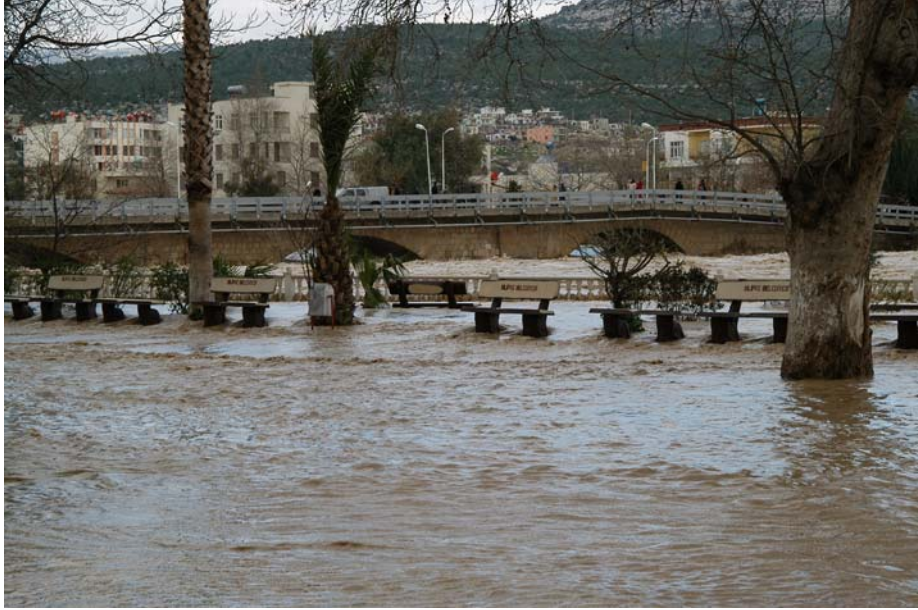
5 Mart'ı 6 Mart'a bağlayan gece Göksu'nun yüksek debili suları, Silifke'ye ulaşmıştır. Silifke'de Göksu'nun yatak kapasitesinin 1600 m³/sn olduğu göz önüne alındığında taşkın maksimum olduğu saatlerde bu yataktan 3000 m³/sn üzerinde gerçekleşen debinin ancak 1600 m³/sn'lik kısmı geçmiş, neredeyse bir bu kadarı ise yataktan taşarak çevreye yayılmıştır (Foto 1).

Foto 1. TaŐkın anında Göksu'nun TaŐkoprü mevkiinden görünümü.

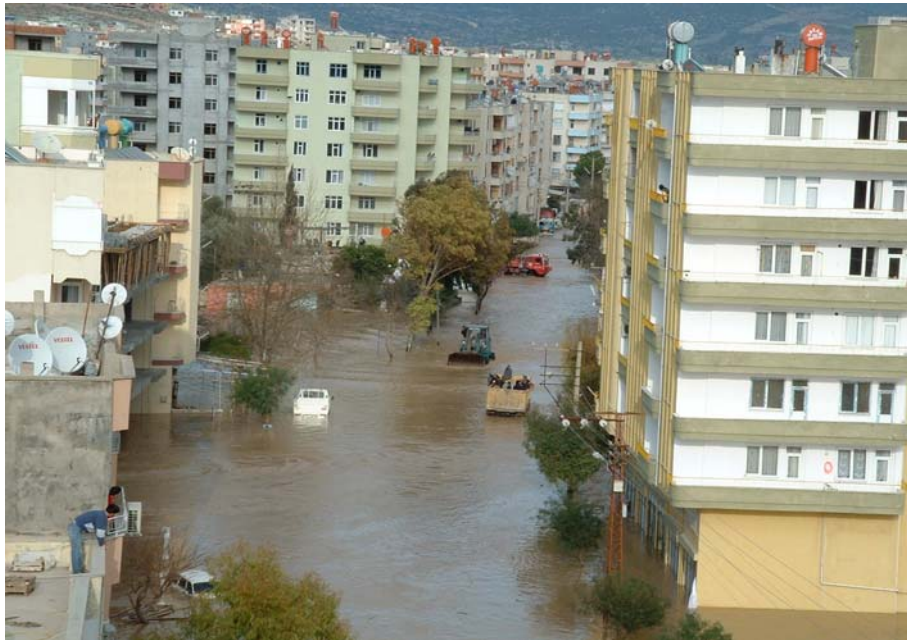
Foto 2. TaŐkının yerleŐim birimlerindeki etkisini gösteren bir görünüm.

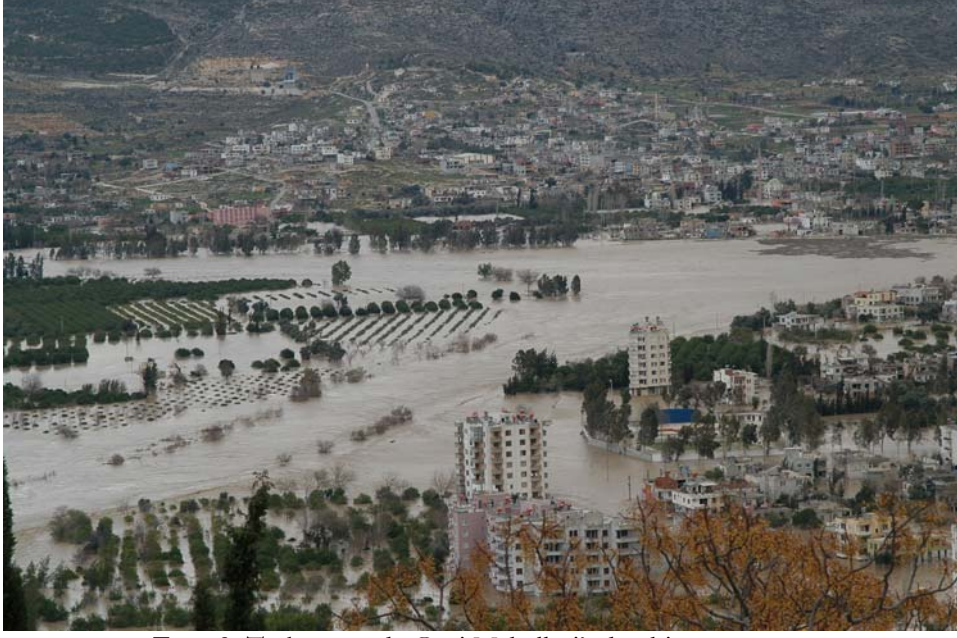
Taşan sular, ilçe merkezinde Gazi, Göksu, Savaşçı, Sarıcalar, Atık ve Bucaklı mahallelerinde zararlı etkilere sebep olmuştur (Foto 3).

Foto 3. Taşkın anında Gazi Mahallesi'nden bir görünüm.

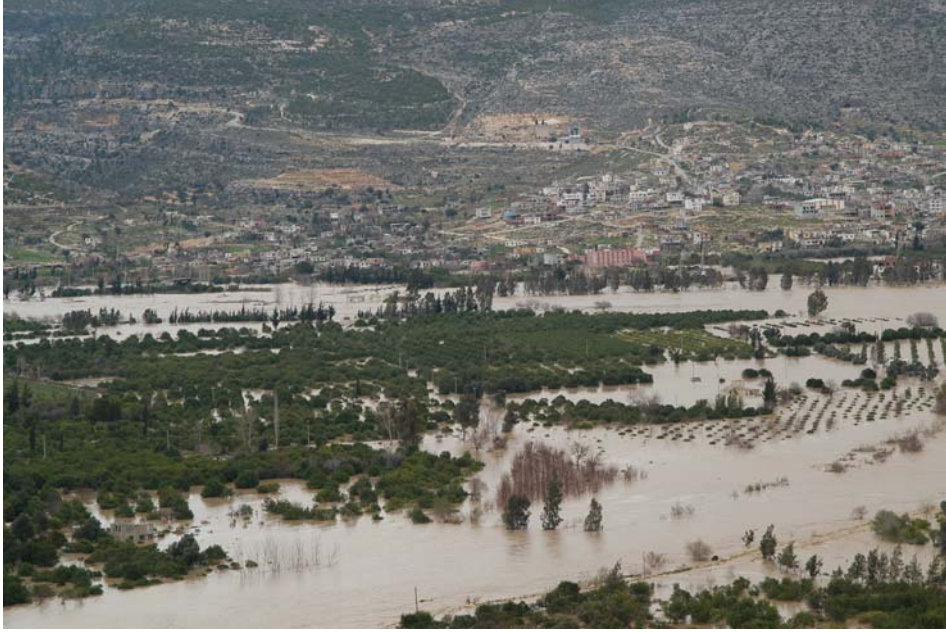
Taşkın sonucu 549 çiftçi ailesi, İlçe Hasar Tespit Komisyonu'na başvurmuştur. Taşkında toplam 4887,3 dekarlık tarım arazisinde, çeşitli tarım ürünleri değişik oranlarda zarar görmüştür. Alansal olarak en fazla zarar narenciye bahçeleri ile hububat ekim sahalarında olmuştur (Foto 4). Bunları çilek ekim sahalarıyla çeşitli meyve ve sebze ekim sahaları izlemektedir. Taşkında çok sayıda sera da büyük ölçüde zarar görmüştür. Ayrıca çok sayıda arı kovani ile büyük ve küçükbaş hayvan telef olmuştur. Bu afet neticesinde hasarın toplam maddi değer karşılığı, o günün değeri ile 8 146 445 YTL olarak tespit edilmiştir⁷.

Foto 4. Taşkında zarar gören narenciye bahçeleri.

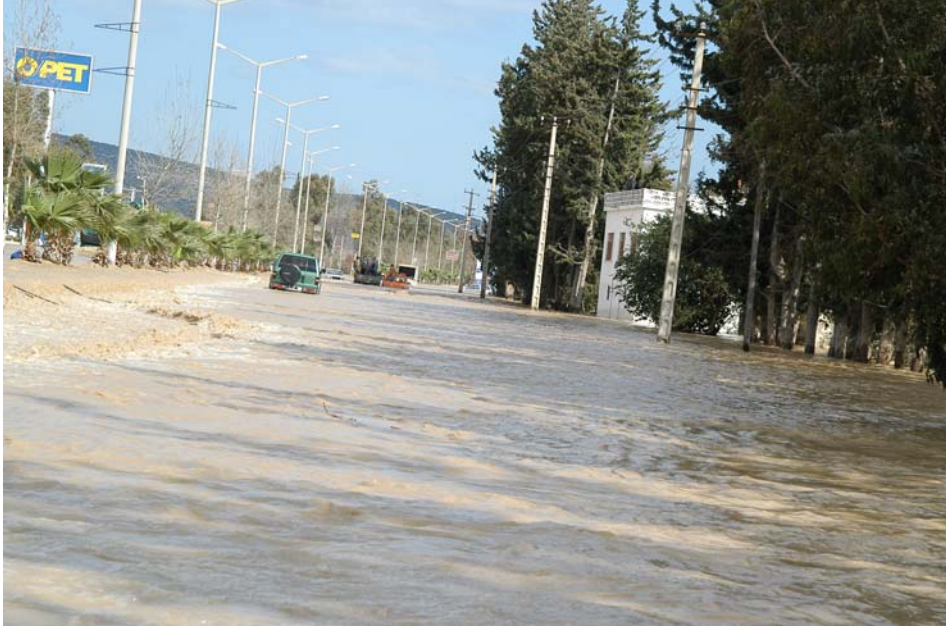
Taşkın ulaşımında da aksamalara yol açmıştır (Foto 5). Silifke-Mersin, Silifke-Mut ve Mut-Ermenek karayolu sel nedeniyle iki gün ulaşımına kapanmıştır.

Foto 5. Taőkın anında Silifke-Mersin karayolu.

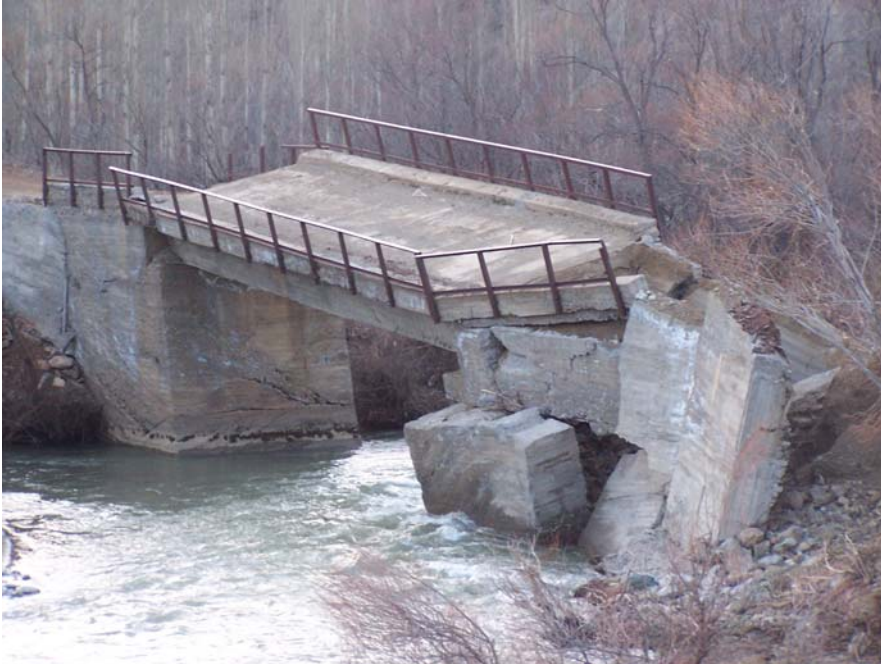
Mut Köşelerli Köyü'nde Kesikköprü ve Bozkır'da Babuçular Köyü köprüsü yıkılmış (Foto 6), bazı köy ve beldelerle karayolu ulaşımı kesilmiştir

Foto 6. Taőkında zarar gren BabuĐcular Ky kprs.
