TARİHİ YARIMADA'NIN BAZI BİLİNMEYEN BİZANS DÖNEMİ SARNIÇLARI

A REVIEW OF SOME UNKNOWN BYZANTINE CISTERNs IN HISTORICAL PENINSULA

Kerim Altuğ*

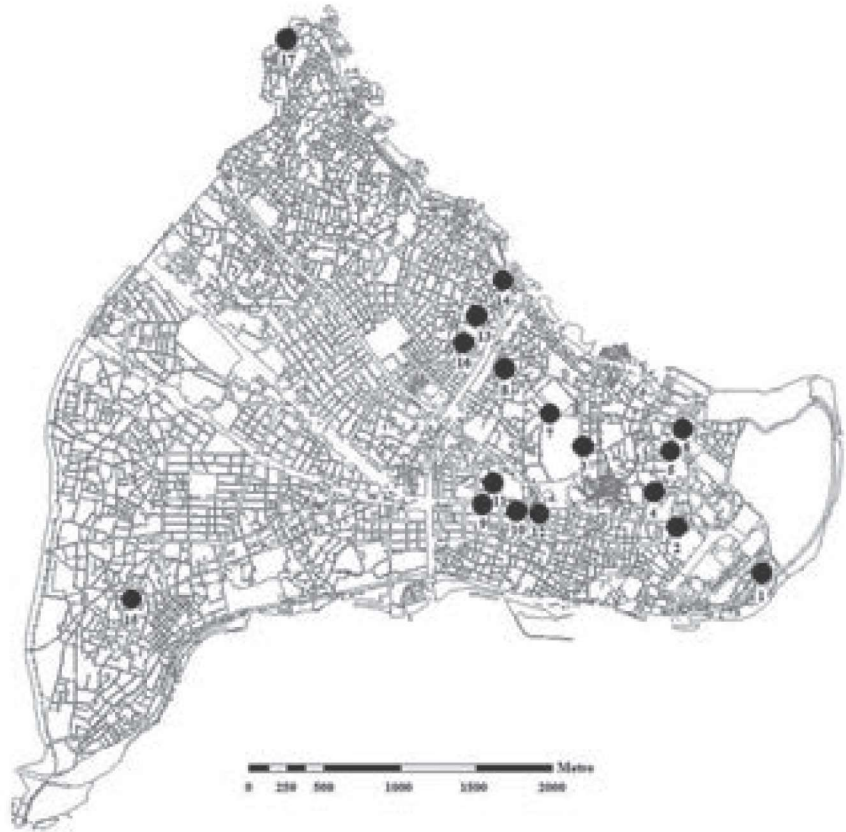
Şek. 1 - İncelenen sarnıçların Tarihi Yarımada'daki dağılımı (Kerim Altuğ).

Aynı amaçla bu çalışmada, söz konusu tez kapsamında incelenen daha önce yayımlanmamış ya da mevcut yayınlarda fonksiyona dair yeterli tespit bulunmayan, dolayısıyla hakkında sınırlı bilgilere sahip olduğumuz, çalışmanın amacına faydalı olacak ölçüde veri sağlayabilen bir grup sarnıç tanıtılmaktadır (Çizelge, 1), (Şekil, 1).

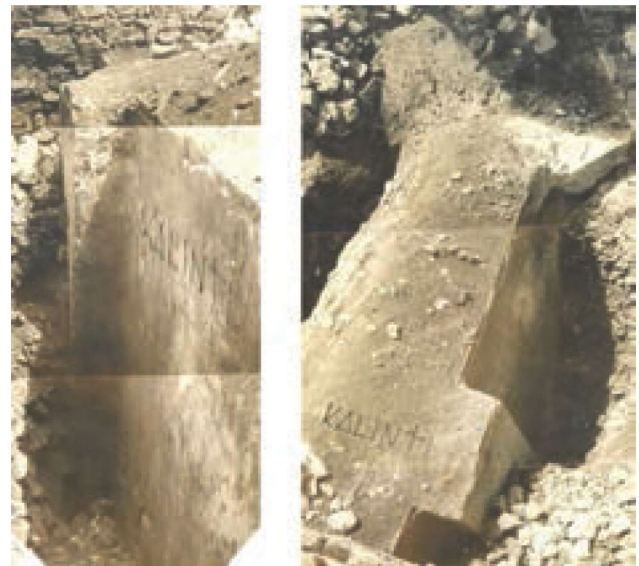
Şek. 2 - Sarachane Çikmazı Sarnıcı. Kalıntı planı ve detay görünümü (Koruma Kurulu Arşivi).

Sarnıca ait kalıntılar, Cankurtaran Mahallesi, Saraçhane Çıkmazı Sokak'ta 1971 yılında gerçekleştirilen inşaat temel kazısı esnasında ortaya çıkarılmıştır. Büyük ölçüde tahribata uğramış olan sarnıcın yalnızca beden duvarının köşe kısmına ait küçük bir bölümü tespit edilebilmiş olup

duvar kalıntısı yanında gerçekleştirilen sondajla, yol seviyesinden 5.50 m. aşağıda sarnıcın zemin seviyesine ulaşılmıştır. İnşa tekniği açısından Erken Bizans Dönemi'ne tarihlendirilmesi mümkün olan kalıntının beden duvarı 4-4.45 cm. tuğla ve 5-6 cm. arasında değişen derz kalınlığına sahiptir. Duvar yüzeyi 4-5 cm. kalınlığında hidrolik sıva ile kaplıdır. Payandalarla desteklenmiş olan sarnıç kalıntısının günümüze ulaşan tek köşesi su basıncına karşı pahlı düzenleme ortaya koymaktadır. Planı ve örtü sistemi hakkında bilgi sahibi olamadığımız yapı fotoğraflanarak inşaatın devam etmesine izin verilmiştir. Üzerinde apartman bulunan sarnıçtan günümüze ulaşan herhangi bir kalıntı bulunmamaktadır (Şekil, 2).

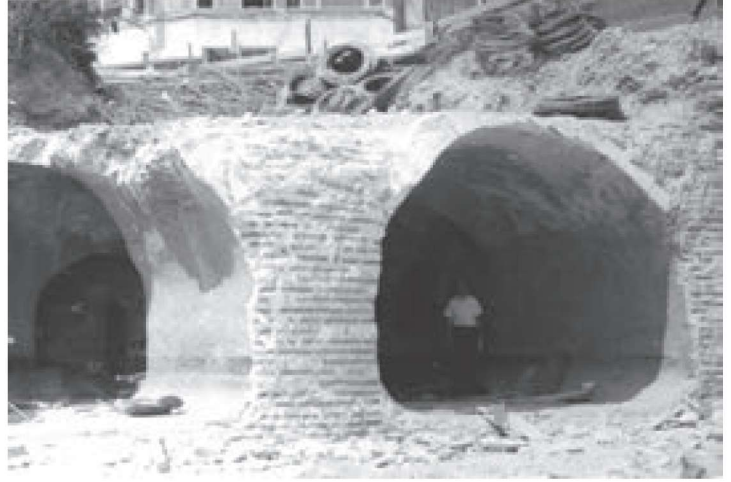
Şek. 6 - İstanbul Lisesi Yurt Binası Sarnıcı. Plan, kesit ve kalıntının görünümü (Koruma Kurulu Arşivi).

Hobyar Mahallesi, Cemal Nadir Sokak'ta yer alan İstanbul Lisesi yanında 1973 yılında inşa edilen yurt binasının temel kazısı sırasında Erken Bizans Dönemi'ne tarihlenen kuzeydoğu-güneybatı yönelimli bir sarnıç kalıntısı ortaya çıkarılmıştır. Yalnızca küçük bir kısmı belgelenebilen sarnıç, dikdörtgen planlı olup üzerleri beşik tonozla örtülü, birbiri ile bağlantılı iki mekândan meydana gelmektedir. Duvarların yapımında 36x36 cm. genişliğinde ve 5 cm. kalınlığında tuğla ve horasan harç kullanılmış olan yapıda derz kalınlığı yer yer 4-6 cm. arasında değişmektedir. Tümüyle hidrolik sıvayla kaplı olan sarnıcın köşeleri su basıncına karşı pahlı düzenlemeye sahiptir. Belgelenebilen kısmı 11.30x7.30 m. ölçülerinde olan kalıntının yüksekliği 3.90 m. olarak ölçülmüştür. Bulunduğu alanda in-

şaat devam edeceğinden, rölövesi çıkarıldıktan sonra yapı kaldırılmıştır (Şekil, 6). Bu sarnıcın yanı başındaki İstanbul Lisesi'nin bodrum katında yer alan ve Erken Bizans Dönemi'ne tarihlenen bir diğer sarnıç ise oldukça sağlam durumda günümüze ulaşmıştır (Altuğ, 2012).

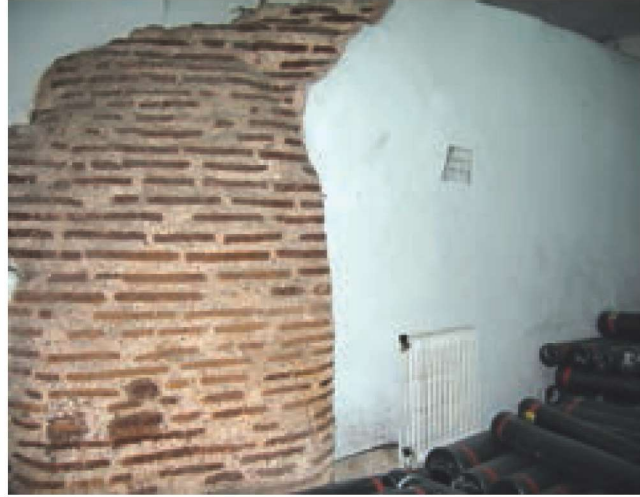
Şek. 7 - Besler Han Sarnıcı. Plan (Koruma Kurulu Arşivi) ve beden duvarı detay görünümü (Kerim Altuğ).

Hobyar Mahallesi, Hanımeli Sokak'ta yer almakta olan sarnıç kalıntısı 1988 yılında gerçekleştirilen inşaat temel kazısında ortaya çıkarılmıştır. Sarnıç, kaynaklarda Venedik, Pisa ve Ceneviz yerleşimlerinin mevcudiyeti bilinen ve Bizans Dönemi'nde yoğun olarak yerleşim görmüş olan Zeugma adlı bölgede bulunmakta ve genellikle Botaniates Sarayı'nın alt yapısı ile ilişkilendirilen Acımusluk Sokağı Sarnıcı'nın doğusunda yer almaktadır (Özgümüş, 2009). Örtü sistemi günümüze ulaşmamış olan kalıntı 6x11.50 m. ölçülerinde olup duvar kalınlığı 0.85-1.50 m. arasında değişmektedir. Dönemi tespit edilemeyen sarnıcın ölçülebilir yüksekliği yaklaşık 4 m.'dir. 35x35 cm. ölçülerinde ve 3.50 cm. kalınlığında tuğlalardan örülmüş beden duvarında derz kalınlığı 4 cm.'dir. Sarnıç içerisinde duvarlara bitişik beş adet paye bulunmaktadır. Köşelerde görülen dışbükey formulu düzenlemelerin su basıncına karşı geç dönem onarımlarına işaret eden istisnai bir uygulama olduğu düşünülen sarnıcın duvarlarında hidrolik sıva kalıntıları mevcuttur (Altuğ, 2012). Besler Han'ın alt katında korunmakta olan sarnıca ait kalıntı, günümüzde kumaş deposu olarak kullanılmaktadır (Şekil, 7).

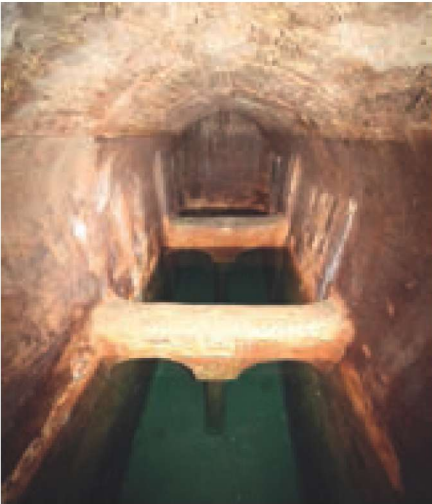
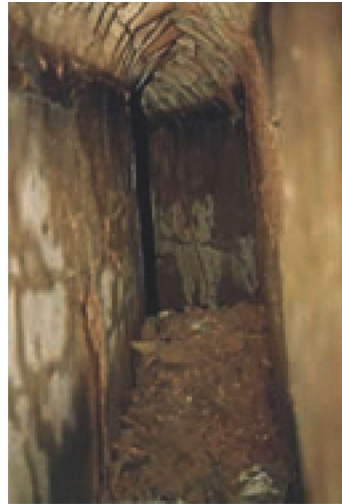
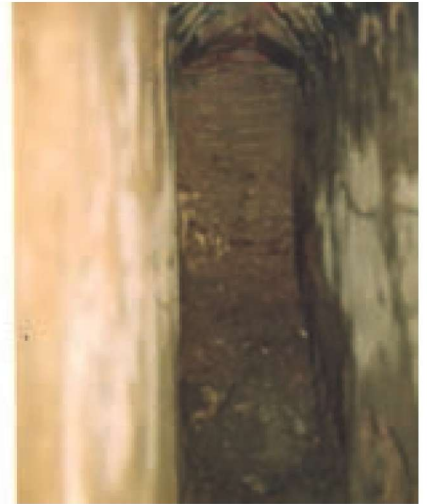
Şek. 8 - Süleymaniye Sıbyan Mektebi Avlusundaki Sarnıç. Sarnıç iç görünümü (Aras Neftçi) ve galeri kalıntılarının görünümü (Koruma Kurulu Arşivi).

Süleymaniye Külliyesine ait sıbyan mektebinin avlusunda bulunan, küçük ölçülerde sarnıç yapısıdır. Merdiveni bulunmayan sarnıca avluda bulunan kuyudan girilebilmektedir. Orta Bizans Dönemi'ne tarihlendiği düşünülen sarnıç, dikdörtgen planlı olup, iki adet sütuna sahiptir. Sarnıcın beden duvarları, her biri bir sütun tarafından taşınan, iki adet tuğla ve horasan örgülü kemerli hatlı vasıtasıyla birbirine bağlanmıştır. Ağırlığı yatay olarak dağıtmak ve duvarların düşey olarak çatlamasını önlemek amacıyla yapılan bu uygulama bakımından, İstanbul'daki Bizans sarnıçları içerisinde istisnai bir örnek olan yapı, İskenderiye'de bulunan ve dokuzuncu yüzyıla tarihlenen El Nebi Sarnıcı ile benzerlik göstermektedir. İçi tümüyle kalın hidrolik sıva tabakası ile kaplı olan sarnıcın köşeleri basınca karşı pahlı olarak düzenlenmiştir. İstisnai mimarisi ile dikkati çeken sarnıç, oldukça sağlam durumda günümüze ulaşmış olup, yaklaşık 2 m. yüksekliğinde su ile dolu olarak tespit edilmiştir. Sarnıcın hemen yakınında bulunan Süleymaniye Kütüphanesi Yazma ve Nadir Eserler Patoloji Araştırma Merkezi'nin inşası sırasında ise, birbiriyle bağlantılı olduğu anlaşılan 1.60x0.40 m. ölçülerinde iki adet tonozlu galeri tespit edilmiştir. Tuğla ve horasan tekniğinde inşa edilen galerinin, parsel içeri-

sinde 9.65 m. uzunlukta kavis yaparak Süleymaniye Külliyesi'nin altına doğru devam ettiği saptanmıştır (Şekil, 8).

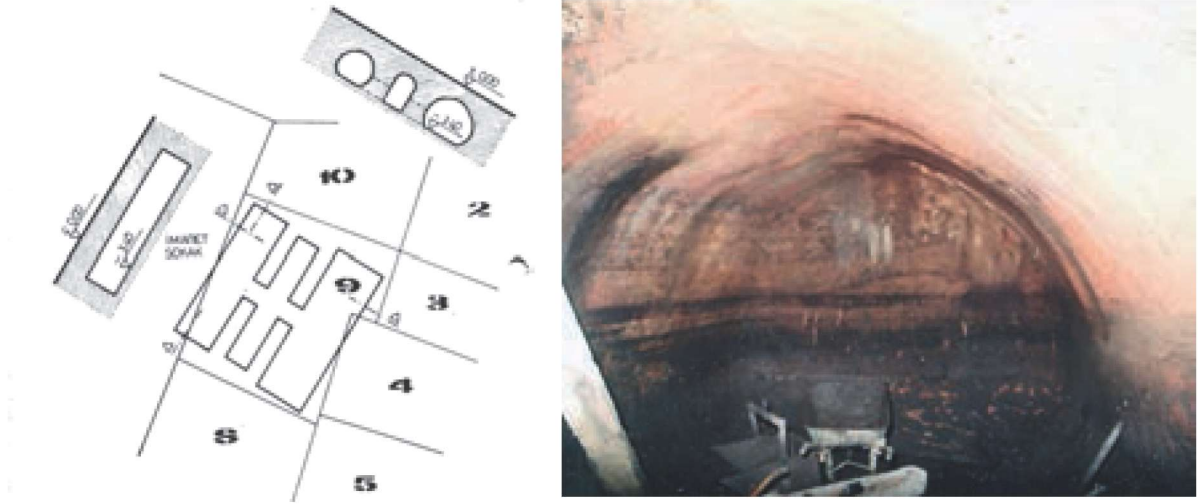
Şek. 9 - İmaret Sabunhanesi Sokağı Sarnıcı. Plan, kesit ve içten görünümü (Koruma Kurulu Arşivi)

Hacıkadın Mahallesi, İmaret Sabunhanesi Sokak 21 kapı numaralı parselde 1996 yılında gerçekleştirilen inşaat temel kazısı sırasında oldukça iyi korunmuş olarak ortaya çıkarılan sarnıç kalıntısı, birbirleri ile bağlantılı 3 adet beşik tonozlu mekândan meydana gelmektedir. Dönemi tespit edilemeyen sarnıçta mekânlar arasındaki bağlantı, kapı formulu geçiş aralıkları ile sağlanmaktadır. Tonozların üzerinde bulunan 40-50 cm. ölçülerindeki menfezlerden girilebilen yapının merdiveni bulunmamaktadır. Her iki yanda bulunan 9.70x3.40 m. ölçülerindeki mekânlardan daha küçük boyutlarda olan orta bölümün farklı bir depolama alanı olarak kullanıldığı düşünülmektedir. Tüm yüzeyler hidrolik sıva ile kaplıdır. Üzerine iş hanı inşa edilmiş olan sarnıcın gerektiğinde incelenebilmesine imkân verecek şekilde korunmasına ilişkin kurul kararı bulunmaktadır (Şekil, 9).

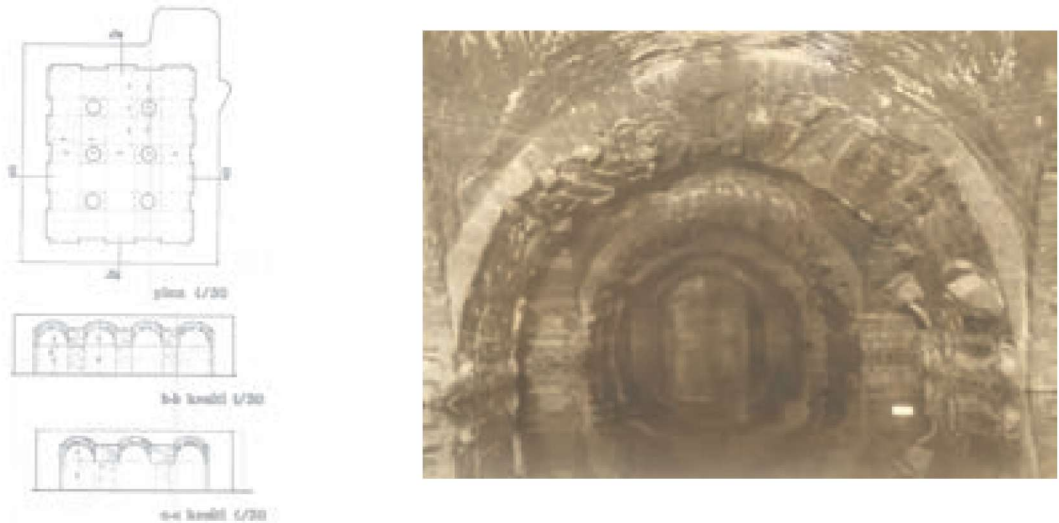
Şek. 11 - Akgün Otel Sarnıcı. Plan, kesit ve sarnıcın içten görünümü (Koruma Kurulu Arşivi).

Mimar Kemalettin Mahallesi, Haznedar Sokak'ta 1975 yılında gerçekleştirilen otel inşaatı temel kazısında, par-

selin kuzeydoğu köşesinde ortaya çıkarılmış olan dikdörtgen planlı Erken Bizans Dönemi Sarnıcıdır. Theodosius Takı yakınında ve Mese'nin güneyinde bulunan sarnıcın dıştan yüksekliği 3 m., genişliği 12.80 m., uzunluğu ise, 15.80 m.'dir. Hafriyat alanında çok miktarda damgalı tuğlanın ele geçtiği, tuğla ve horasan harç işçiliği sergileyen sarnıç, içi tonoz başlangıç seviyesine kadar su ile dolu ve oldukça iyi korunmuş olarak tespit edilmiştir. Kemerlerin üzengi seviyesine kadar hidrolik sıva ile kaplı olan yapının dış duvarları, suyun yapacağı basınca karşı direnç kazandırılması için dıştan payandalarla takviye edilmiştir. Çapraz tonozlardan meydana gelen örtü sistemi altı adet taşıyıcı ile taşınmaktadır. Sarnıç tonoz seviyesine kadar su dolu halde tespit edildiğinden taşıyıcı ve başlıklara ilişkin bilgi mevcut değildir. Üç sahna ayrılmış olan sarnıcın tonozlardan biri üzerine açılmış menfez bulunmakta olup, merdiveni tespit edilememiştir. Sarnıçla beraber, parselin kuzeydoğu köşesinde, kuzey ve batısında yine Erken Bizans dönemine ait duvar kalıntıları ortaya çıkarılmış, bunlardan kuzeydoğu köşesinde yaklaşık dört metre yüksekliğinde tespit edilen duvar kalıntısı, oldukça güçlü bir yapı olan sarnıcın geçmişte üzerinde taşıdığı yapıya ait olması açısından önem taşımaktadır. Koruma altına alınarak, üzerine otel inşa edilen sarnıcın günümüzdeki durumu bilinmemektedir (Şekil, 11).

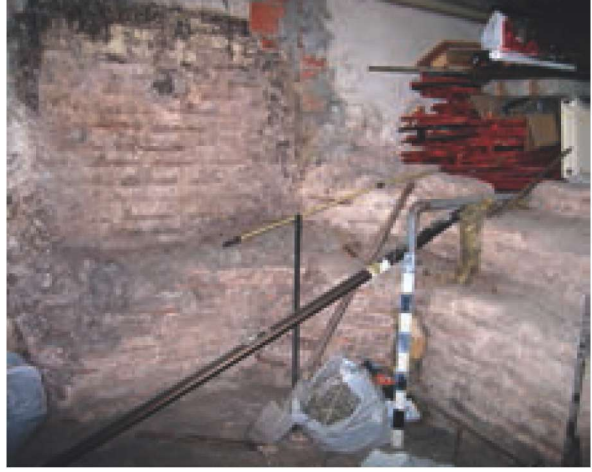
Şek. 12 - Adem İş Hanı Altındaki Sarnıç. Plan, kesit (Koruma Kurulu Arşivi) ve kalıntı köşe görünümü (Ferudun Özgümüş).

Balabanağa Mahallesi, Ahmet Şuayip Sokak'ta 1991 yılında yapılan temel kazısında, parselin kuzey bölümünde Erken Bizans Dönemi'ne ait duvarı kalıntısı ile hemen önünde altıncı yüzyıla tarihlenen İonik impost tipte başlıklara sahip üç adet mermer sütun in situ olarak ortaya çıkarılmıştır. "L" formunda koruna gelmiş olan duvar kalıntısı yaklaşık 2 m. yüksekliktedir ve uzunluğu 3.50 m.'dir (Özgümüş, 2007). Tuğla kalınlıkları 4 cm. olan kalıntıda hidrolik sıvaya rastlanılmamıştır, ancak günümüze ulaşabilmiş olan duvar köşesinin pahlı olarak düzenlenmiş oluşu, kalıntının bir sarnıcın günümüze ulaşmış köşe duvarına ait olduğunu ispatlamaktadır. Kalıntı, üzerine inşa edilen Adem İş Merkezi'nin bodrum katında korunmaktadır (Şekil, 12).

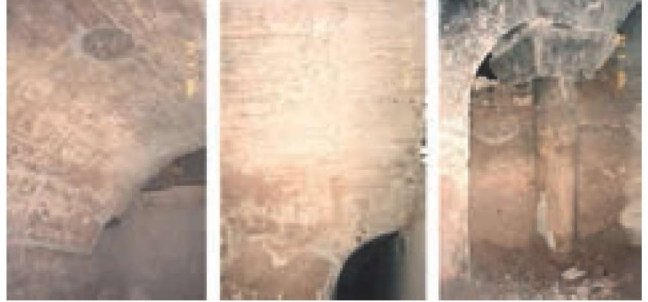
Şek. 13. Star İş Merkezi Altındaki Sarnıç. Plan, kesit ve içten detay görüntüleri (Koruma Kurulu Arşivi).

Mimar Kemalettin Mahallesi, Yakupağa Fırını Sokak'ta 1995-1997 yılları arasında gerçekleştirilen kurtarma kazıları sonucu ortaya çıkarılan ve Ferudun Özgümüş tarafından tanıtılan oldukça büyük ölçülerdeki yapılar grubudur (Özgümüş, 2008). Mese ve Forum Tauri ile ilişkili olabileceği düşünülen ancak detaylı olarak incelenmemiş olan bu yapılar topluluğu, Erken Bizans Dönemi'ne tarihlenen hypokaustlu bir yapı ve sarnıç kalıntısından meydana gelmektedir. Burada bulunan sarnıç, birbirleri ile bağlantılı dört adet beşik tonozlu mekândan oluşmakta olup her biri yaklaşık 6x9.50 m. ölçülerinde

olan mekânların birinde tonoz üzerinde su alma menfezi bulunmaktadır. Zeminden tonoz seviyesine kadar olan yükseklikleri yaklaşık 6 m. olan mekânların her birinin dıştan dışa ölçülebilir boyutları ise 11x7 m.'dir. Duvarlar, tonoz başlangıç seviyesine kadar, özelliğini büyük ölçüde yitirmiş hidrolik sıva ile kaplıdır. Mekânlar güney yönünde yarım dairesel payanda formu, kuzey yönünde ise kemerli geçişlerle birbirine bağlanmışlardır. Doğu yönündeki son mekândan, yıkılarak ortadan kalkmış olan mekâna geçilen noktada sarnıcın beden duvarını destekleyen, yan yana yerleştirilmiş iki adet İonik impost başlıklı mermer sütun in situ olarak yer almaktadır. İmpostlar üzerinde kazıma haç motifleri bulunmaktadır. Kalıntının kuzeyinde bir hamam alt yapısı olduğu tahmin edilen ve komşu parselin altına doğru devam etmekte olan basık kemerli, hypokaustlu kalıntılar mevcuttur. Koruma altına alınan kalıntının üzerinde, çelik desteklerle taşınan bir platform kurulmuştur. Platformun üst kısmı iş merkezi olarak hizmet vermektedir. Görülebilen kısımları çok sağlam olarak günümüze gelebilmiş olan kalıntıya üzerinde bulunan iş merkezinden girilebilmektedir (Şekil, 13).

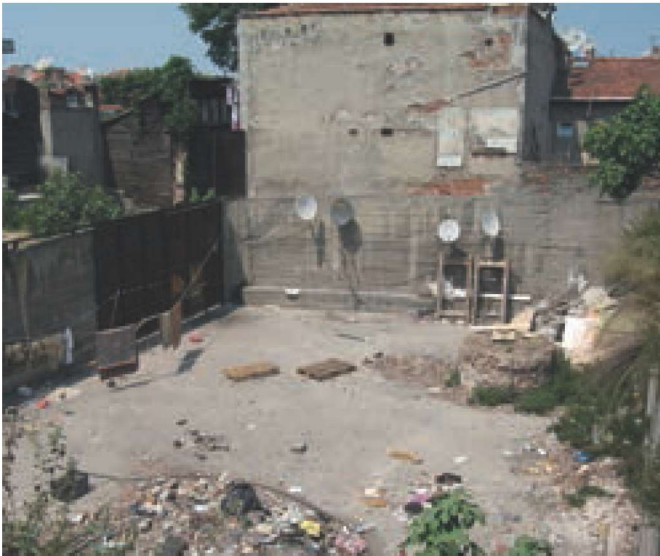
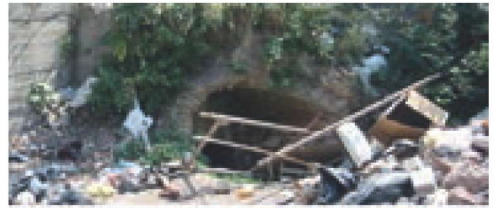
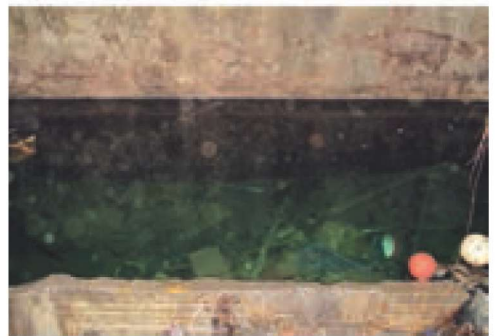
Şek. 14 - Bıçakçı Çeşmesi Sokak Sarnıç ve Ayazması. Sarnıcın yer aldığı parsel, ayazmaya geçiş veren tonoz ve içten görünümü (Kerim Altuğ).

Kalıntılar, Haydar Mahallesi, Bıçakçı Çeşme Sokak'ta 1992 yılında gerçekleştirilen inşaat temel kazısı esnasında tespit edilmiştir. Tespit anında yapılan incelemede, temel kazısı tamamlanan yaklaşık 14x20m. ölçülerindeki parselin kuzeydoğu ve güney köşesinde, birkaç metre derinliğe inen ve yapım tekniği bakımından Orta Bizans Dönemi'ne işaret eden sarnıç kalıntılarının yer aldığı görülmüştür. Sınırları tespit edilemeyen sarnıca ait parselin kuzeydoğu köşesinde halen görülebilen kalıntı, temel kazısı esnasında kısmen tahrip edilen bir tonoz aittir. Sarnıcın üzerinde, sonraki bir dönemde açılmış, yaklaşık 50 cm çapında iki adet menfez bulunmakta olup, içerisinde inceleme yapılması mümkün olmayan sarnıcın boyut ve mimari özellikleri hakkında detaylı bilgi edinilememektedir. Bununla birlikte, sarnıcın güneyinde bulunan ve sarnıçtan bağımsız olduğu anlaşılan kemer kalıntısı içerisinde inceleme yapılabilmemiş ve bu kalıntının ise oldukça iyi korunmuş bir ayazma olduğu tespit edilmiştir. Dikdörtgen planlı ve beşik tonoz örtülü ayazma havuzunu silmelerle çevrelenmiş mermer korkuluk levhaları sınırlandırmaktadır. Sarnıç ve güneyinde bulunan ayazmanın kayıp bir kiliseye ait oldukları düşünülmektedir (Şekil, 14).

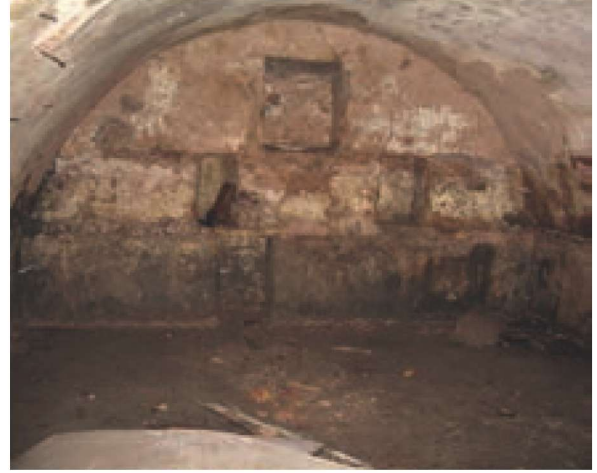
Şek. 15 - Üsküplü Caddesi Sarnıcı. Plan, kesit (Koruma Kurulu Arşivi) ve içten görünümü (Kerim Altuğ).

Haraççı Karamehmet Mahallesi, Üsküplü Caddesi üzerinde yer alan Horozoğlu İş Hanı'nın bodrum katında bulunan ve oldukça iyi korunmuş olan bu hidrolik yapıya, hanın zemin katından, on basamaklı bir merdivenle inilmektedir. Yapı, küçük bir ön oda ile daha büyük boyutlu ikinci mekândan meydana gelmektedir. Küçük mekân

1.40x1.80 m. ölçülerinde olup yüksekliği 2.10 m.'dir. Kuzeyinde mermer lentolu bir kapıdan ikinci bir giriş mevcuttur, ancak bu giriş hanın inşası ertesinde tuğla ile örülerek kapatılmıştır. Küçük mekânın üst kısmı muntazam bir biçimde kırılarak açılmış, sonraki bir dönemde ise mermer levhalar ve bir granit sütun gövdesi ile kapatılmıştır. Küçük mekânın güneyinde bulunan 1.10x2.10 m. ölçülerinde bir kapıdan ise 4.50x5.50 m. ölçülerinde ve 2.80 m. yüksekliğinde, kuzey-güney doğrultulu büyük mekâna geçilmektedir. Büyük mekânın güney duvarında dört, doğusunda iki, ve kuzeyinde bir adet olmak üzere 40 cm. derinliğinde nişler bulunmaktadır. Mekânın kuzeydoğu köşesinde, zeminde 40 cm çapında alçak bilezikli bir kuyunun varlığı dikkati çekmektedir. Her iki mekânın da üzeri beşik tonozlarla örtülü olan yapıda duvarlar ve tonoz kalın hidrolik sıva tabakası ile kaplıdır. Sarnıca dönüştürülmüş bir ayazma olabileceği düşünülen yapı, üzerine inşa edilen iş hanının zemin katında koruma altına alınmıştır (Şekil, 15).

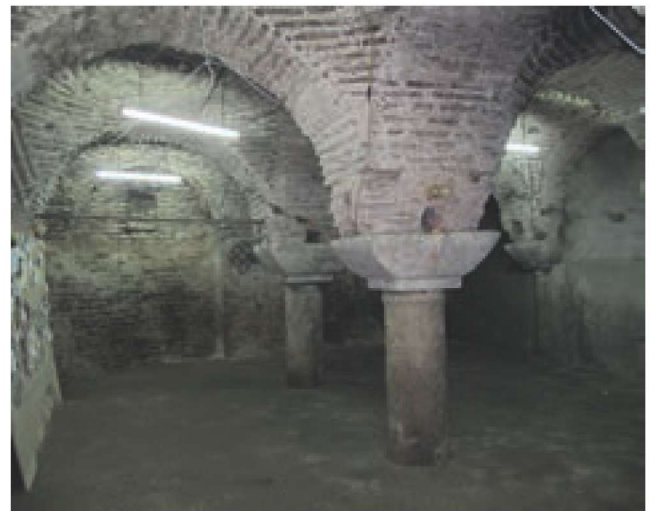
Şek. 17 - İbadethane Sokağı I ve II no.lu sarnıçların planları (Müller-Wiener, 1977) ve II No.'lu sarnıcın içten görünümü (Kerim Altuğ).

On ikinci yüzyılda inşa edilen Pantokrator Manastırı ile ilişkili beş adet sarnıç bulunmaktadır. Bunlar sırasıyla Zeyrek (Pantokrator) Sarnıcı, Şeyh Süleyman Mescidi'nin kuzeyindeki sarnıç, İbadethane Sokağı I, II ve III no.lu sarnıçlar olarak tanımlanmıştır (Altuğ, 2013). Bu sarnıçlardan Sinanağa Mahallesi, İbadethane Sokağında yer alan III no.lu sarnıç haricindekiler günümüze ulaşabilmiş olup I no.lu sarnıç, Forchheimer-Strzygowski tarafından detaylı olarak tanıtılmıştır (Forchheimer-Strzygowski, 1893). İbadethane sokağı I no.'lu sarnıcın doğu duvarına bitişik konumda bulunan II no.lu sarnıç hakkında ise literatürde detaylı bir bilgiye rastlanılmamaktadır (Müller-Wiener, 1977; Fıratlı-Yücel, 1952). İbadethane Sokak'tan güneybatıya doğru uzanan dar bir çıkmaz sokak ile ulaşılabilen, yaklaşık 11.50x11.50 m. ölçülerinde kare planlı olan sarnıç, üç sıra halinde dizilmiş dokuz adet mermer sütunla dört sahna ayrılmaktadır. Yarı işlenmiş mermer İonik impost başlıklara sahip olan yapıda sütunlar ve başlıklarının tümü aynı tip ve ölçülerdedir. Sarnıcın üst örtüsü on altı adet kubbeden meydana gelmektedir. Sarnıcın tuğla ve horasan harç ile inşa edilmiş beden duvarlarında kemerlerin altlarına gelecek şekilde havalandırma pencereleri bulunmaktadır. Kemer üzengi hizalarında ahşap gergi kirişi yuvaları mevcuttur. Sütun başlıkları hizasına kadar su geçirmez sıvayla kaplı olan yapının köşeleri pahlı olarak düzenlenmiştir. Meyilli arazide inşa edilmiş olan sarnıcın toprak üzerindeki kuzeydoğu duvarı dıştan beş adet payanda ile desteklenmiştir. İki yönden muhdes girişler açılmış olan sarnıç, ortasından modern bir duvarla ikiye bölünmüş durumda olup, orta sütun dizisi duvar içerisinde kalmıştır. Orta Bizans Dönemi'nde inşa edildiği düşünülen sarnıç, oldukça sağlam durumda günümüze ulaşmıştır (Şekil, 17).

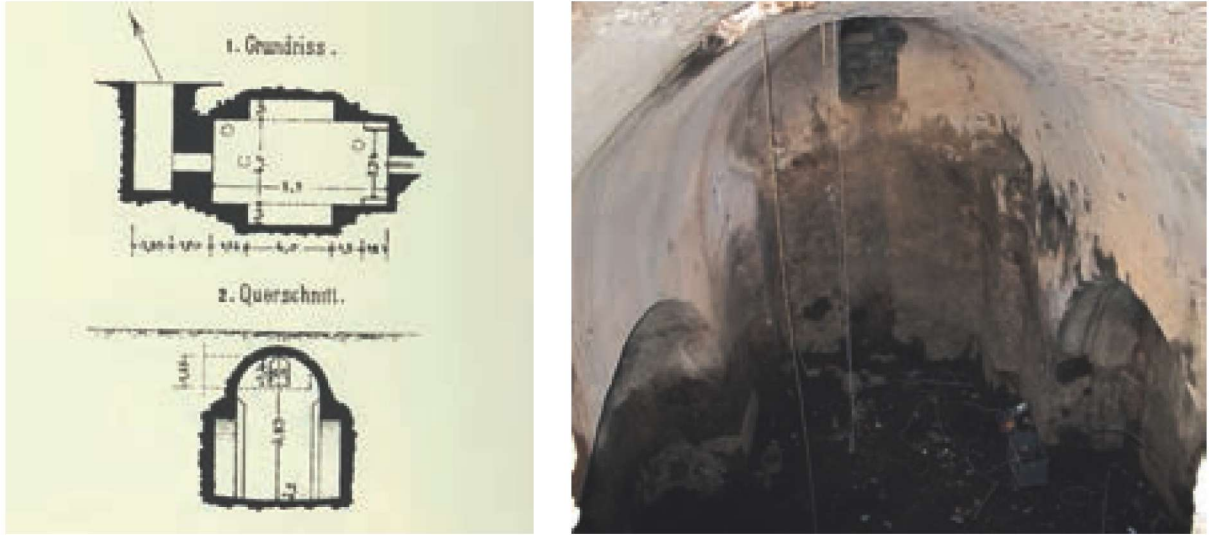
Şek. 18 - Anemas Kulesi'nin Doğusundaki Sarnıç. Plan, kesit (Forchheimer-Strzygowski, 1893) ve sarnıcın içten görünümü (Kerim Altuğ).

Atıkmustafapaşa Mahallesi, Dervişzade Sokak'ta bulunan Anemas Kulesi'nin hemen doğusunda yer alan sarnıç kalıntısıdır. Forchheimer-Strzygowski tarafından No. 39 başlığı altında kısaca tanıtılan sarnıç, Anemas Zindanları restorasyon çalışmaları esnasında yakın zamanda yeniden gün ışığına çıkmıştır. Doğu-batı uzantılı olan sarnıç, 8.30x4 m. ölçülerinde dikdörtgen planlıdır (Forchheimer-Strzygowski, 1893). Beden duvarları moloz taş ve tuğla kuşaklı almaşık işçilik sergileyen yapının içi tümüyle hidrolik sıva ile kaplıdır. Beşik tonoz örtüye sahip olan sarnıcın doğu duvarının tonoz hizasında sonradan örülerek kapatılmış pencere bulunmaktadır. İçerisinde bulunan dolgu sebebiyle zemin kotu yükselmiş durum-

da olan sarnıcın kuzey ve güney duvarlarında ise 4x1 m. ölçülerinde arkosolium benzeri kemerli nişler mevcuttur. Sarnıca dönüştürülmüş bir kriptada olduğu düşünülen ve muhtemelen Geç Bizans Dönemi'ne tarihlenen yapı oldukça sağlam durumda günümüze ulaşmıştır (Şekil, 18).
