MURGUL BAKIR FABRİKASININ YAPTIĞI GAZ ZARARLARI

Prof. Dr. Abdulgafur ACATAY

RAUCHSCHADEN DER KUPFERHÜTTE IN MURGUL

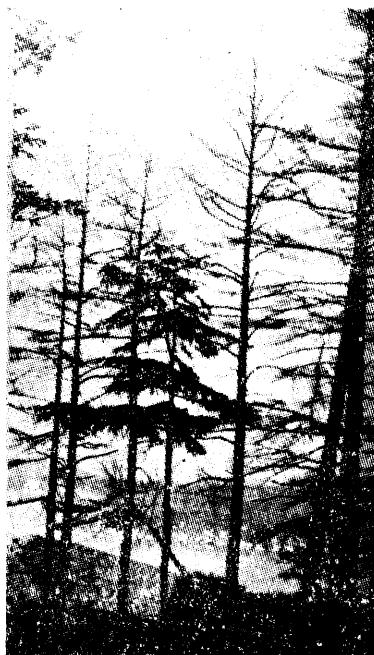
Şekil 2. Akut gaz zararına maruz kalmış sedirler arasında gaza dayanmış genç bir sedir ağacı (İstanbul - Ortaköy, Eylül 1967)

Abb. 2. Ein junger Cederbaum, zwischen den Akutrauchschaden ausgesetzten Cedern

tıkça tipik olan zarar şekilleri karışmağa başlar ve husule gelen geçit formaları dolayısıyla dış belirtilerle gaz zararlarını tesbit etmek güçleşir. Münferit ağaçların malik bulunduğu bünye farkı da zarar belirtilerinin görünmesi üzerine az veya çok miktarda tesir eder. Meselâ zehirli gazların tesirine fazla maruz kalmış sedir veya lâdin meşceresinin ortasında bulunan bazı ağaçlar dış belirtileri ya hiç göstermez veya hâl pek az hissettirirler (Şekil: 2 ve 3). Keza aynı meşcerenin bazı ağaçlarında veya hâl bazı lâ-

(*Cedrus deodora*, *Cedrus libani*)'ler de etraftaki bacalardan çıkan gazların tesiriyle hastalıklı bir hal alarak kurumakta yani bu iki ağaç türü gaza karşı en büyük hassasiyeti göstermektedir (Şekil: 2, 3 ve 6).

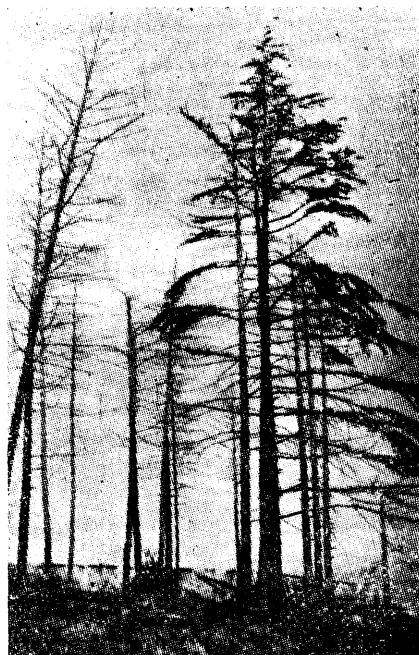
Şekil 3. Akut gaz tahrifatına uğramış sedirler arasında gaza dayanmış yaşlı bir sedir ağacı (İstanbul - Ortaköy, Eylül 1967).

Abb. 3. Ein älterer Cederbaum, zwischen den Akutrauchschaden ausgesetzten Cedern

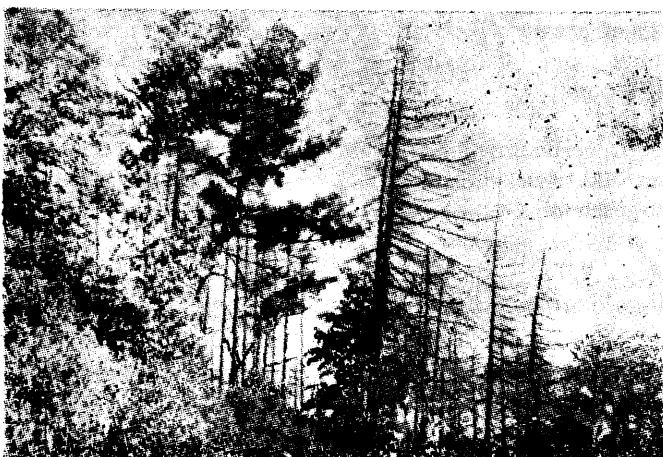
Şekil 6. Gaz tesiri ile kurumış sendirler yanında yapraklı ağaçlar

Abb. 6. Laubhölzer, neben der durch Rauchwirkung abgestrobenen Nadelhölzer

Gazların yapraklı ağaçlar üzerine olan tesiri ibrelilerde olduğu kadar önemli değildir (Şekil: 6). Kuvvetli ve sürekli gaz tesirine maruz kalan

Çeşitli ağaç ve bitki türleri zehirli gazlardan aynı şartlar altında başka başka zarar görürler. Yaprakları kısa müddet yaşayan ve yaralarını enerjik bir şekilde kapatabilen yapraklı ağaçlar ibreli lere nazaran çok daha fazla bir mukavemet gösterir (Şekil: 6). Bitki türlerinin gaz zararlarına karşı duyarlılığı üzerine yetişme muhiti şartları, yaşı münasbetleri, zararın akut veya kronik oluşu gibi faktörler de tesir eder. Muhtelif bitki ve ağaç türlerinin gaza karşı duyarlılığı pratikte büyük bir önem taşıdığından Murgul mintikasında bulunan türlerin gaz zararlarına karşı mukavemetlerini tesbit etmek için gayret sarf edilmiştir.

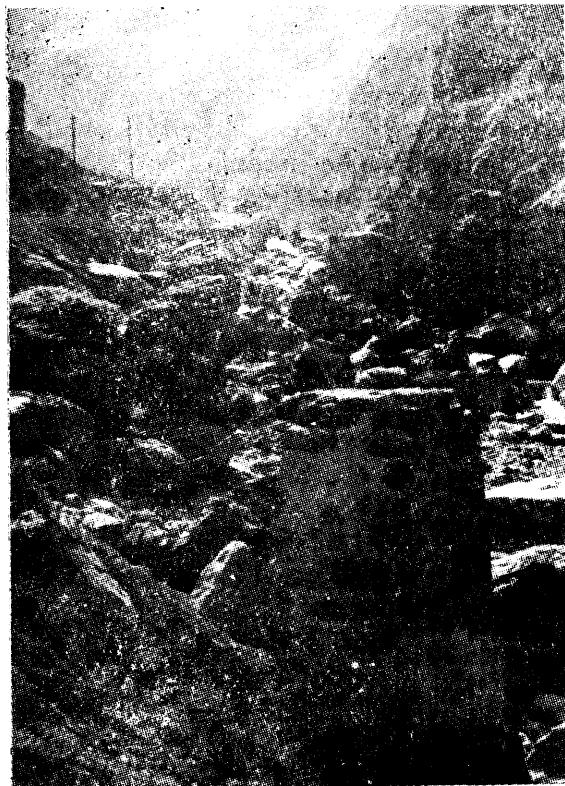
Şekil 9. Vejetasyon örtüsünü kaybetmiş, erozyonun bütün şiddeti ile devam ettiği bir dere (Murgul, Ağustos 1967)

Abb 9. Ein stark erodierende Bach, der sein Vegetationsdecke schon verloren hat

25 Mart 1951 den beri faaliyette bulunan Murgul fabrikasında yukarıda açıklandığı üzere günde ortalama 41 ton kükürdüн yanmasıyla meydana gelen SO₂ gazı fabrikanın vadi tabanında kurulmasından dolayı havayı ile kolayca karışarak uzaklaşmamakta ve civardaki ziraat ve orman bitkilerine tesir ederek bunların büyük ölçüde kurumasına, hastalanmasına, veya hatta zayıflamasına sebep olmaktadır. Senelerce gaz zararlarına maruz kalmış yeşil ağaçlarda yaprak ve ibreler ya sayıca azalmış veya hatta bazı kısımlarının lekeler şeklinde ölmesi hasebiyle sathen küçülmüştür. Böylece özümleme sathının bir kısmını kaybeden bitkilerde senelik sır günlerin gittikçe kısalduğu ve artım miktarının düşüğü mintrikanın birçok yerlerinde müşahede edilmektedir. Bunlardan başka gaz, çok yoğun olduğu fabrika civarında ve bilhassa kuzey yönünde bütün vejetasyon örtüsünü tahrif etmiş ve bu sebeple meyilli yerlerde büyük ölçüde erozyon ve toprak kaymalarına sebep olmuştur (Şekil: 8 ve 9).

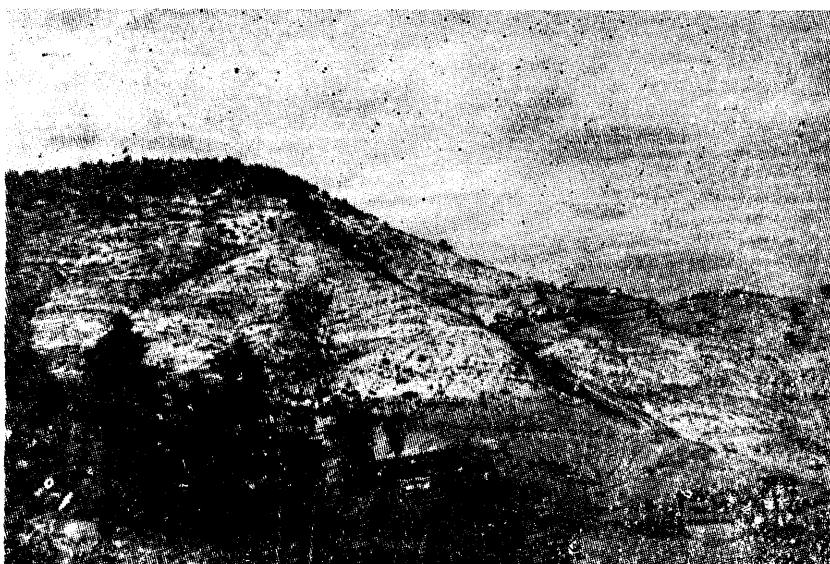
Şekil 10. Fabrikanın kuzeyinde tahribata uğramış bir yamacın görünüsü (Murgul, Ağustos 1967)

Abb. 10. Aussicht einer zerörte Hang auf der Nordseite der Fabrik

Bunlardan başka gaz yoğunluğunun fazla olduğu fabrika civarında ve bilhassa fabrikanın güney yönünde ağaçlarla vejetasyon birdenbire öлerek kurumuş ve yüzlerce hektar saha çiplak hale gelerek her türlü istihsalden kalmış (Şekil 10 ve 11) bütün şiddeti ile erozyon başlamıştır. Bu suretle meydana gelen zarar pek büyük ise de gerekli doneler mevcut olmadığından zarar miktarı hesaplanamamıştır.
