Assessment of Earthquake Preparedness of Existing Buildings: Example of Bingöl Province

Omer Faruk Nemutlu¹, Bilal Balun² and Ali Sari³

Aim of this study is assessment of existing building inventory in Bingöl province for earthquake preparedness.

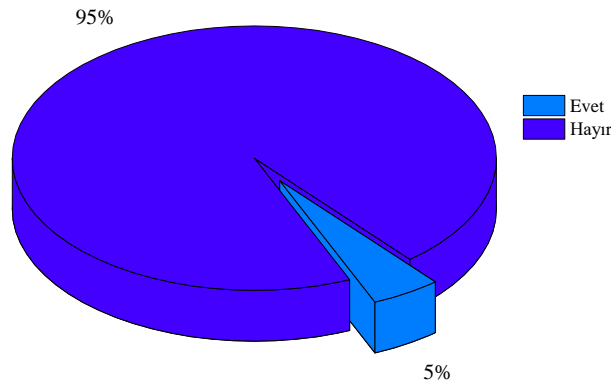
Son olarak Şekil 18'de verilen grafikteki dağılıma bakıldığı zaman 2003 depreminden sonra ağır hasar görmemiş ama orta veya az hasar durumu gözlenen yapılarda güçlendirme çalışmasının dağılımıyla ilgili fikir vermektedir. Mevcut yapıların %5'inin güçlendirme çalışmasına tabi tutulduğu görülmektedir.

Şekil 18: Güçlendirme yapılmış yapıların dağılımı
