## **YATAĞAN TERMİK SANTRALİ VE ORMANLARDAKİ ZARARLARI**

**Doç. Dr. Torul MOL<sup>1</sup>**

## **YATAĞAN THERMAL POWER STATION AND ITS DAMAGE ON FORESTS**

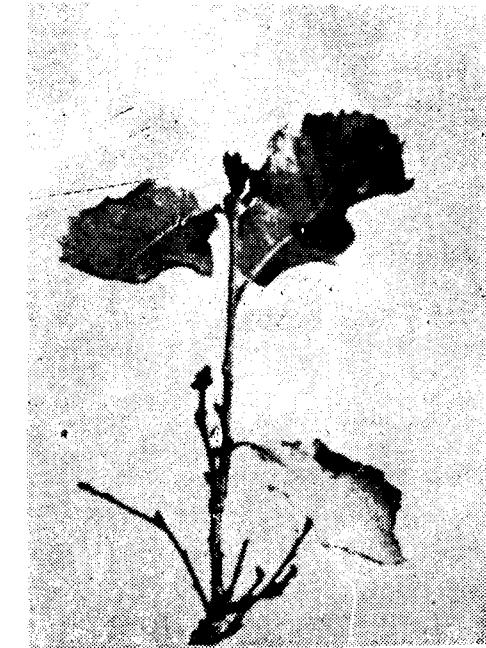
(4) Zarar alanında bulunan başkaca ağaç türlerinde yaptığımız incelemelerde çeşitli meşelerin yapraklarının kenar kısımlarından başlayan ve ortasına doğru devam eden kurumaların var oluşu (Şekil 1), bazı çalıların bir kısım dallarının kurumuş olması zararın genel mahiyette olduğunu göstermiştir. Genellikle aynı tür man-

Şekil 1. Kenarlarından kurumaya başlamış meşe yaprakları.

Figure 1. Oak leaves withering from the edges.

(4) Observations on the other tree species showed that; oak leaves wither from the edges (Figure 1), and some of the branches of the shrubs damaged. Those signs also show that damage has a general character. Generally one insect or fungus species can not do damage both on coniferous and deciduous trees. The consideration was also supported by same damage determined at some of the *Pinus brutia* plantations on the Yatagan - Milas route which are about 10 km far from Yatagan.

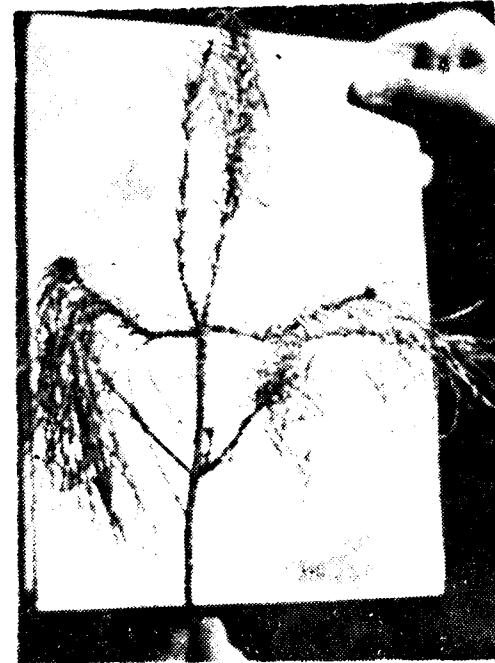
Şekil 2. Püsküle benzeyen zarar görmüş iğne yaprakları.

Figure 2. Damaged needles, like tuft.

(5) Zarar görmüş olan kıızılçamların iğne yaprakları kızarmakta ve aşağı doğru sarkarak adeta bir püskül görünümü vermektedirler (Şekil 2). Ancak tamamen kurumadan önce de iğne yapraklarında zararın etkisini gözlemek mümkün olmaktadır. Zararın henüz başlangıcında olan iğne yapraklarının uç kısımları hafifçe sararmakta, zarar ilerledikçe sararma uçtan dibe doğru ilerleme göstermektedir. Hattâ tamamen zarar görmüş bazı iğne yapraklarında uça yakın kısımlarda yaprağın yan tarafının yanmış gibi bir görünüm aldığı tespit edilmiş bulunmaktadır (Şekil 3). Bu da asit yanığından başka bir şey değildir.

(5) Damaged *Pinus brutia* needles are red in colour and hang down just like a tuft (Figure 2). The tips of slightly damaged needles are pale green. As the damage grows, pale colour goes from the tip to the stem of the needles. Dead needles sometimes have some burnt evidences on the edge which are acid damage (Figure 3).

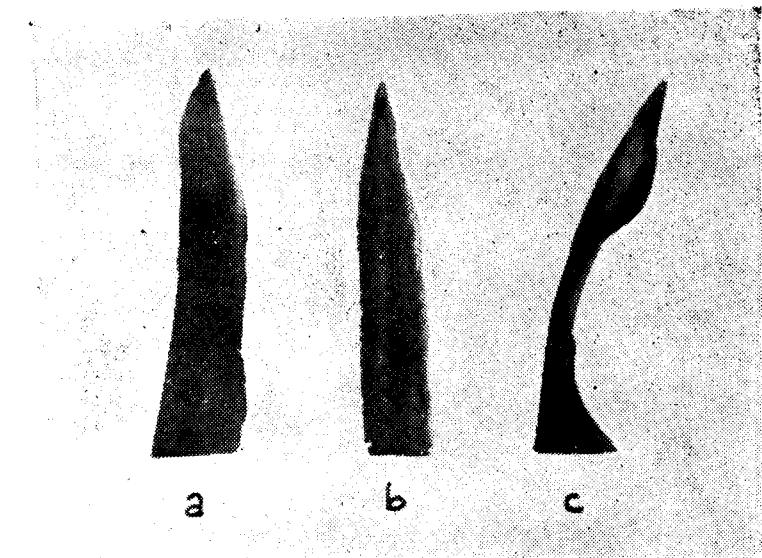
Şekil 3. a) Kismen zarar görmüş, b) Zarara uğramış, c) Çok fazla zarar görmüş ve kenarında asit yanığı bulunan iğne yaprakları.

Figure 3. a) Partly damaged, b) Damaged, c) Seriously damaged and acid-burnt edged needles.

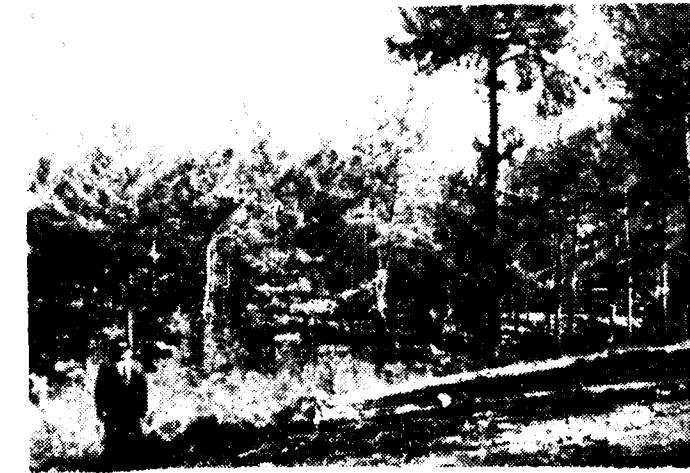
(6) Zarar gören alanlarda ağaçlar tamamen kurumakta (Şekil 4), bazan kuvvetli bireylerin yeşil olarak kaldıkları görülebilmektedir (Şekil 5).

Şekil 4. Zarar sahasında tamamen ölmüş ağaçlar.

Figure 4. The trees, almost died in damaged area.

(6) The trees have almost declined in damaged areas (Figure 4). Some of the vigorous ones survive (Figure 5).

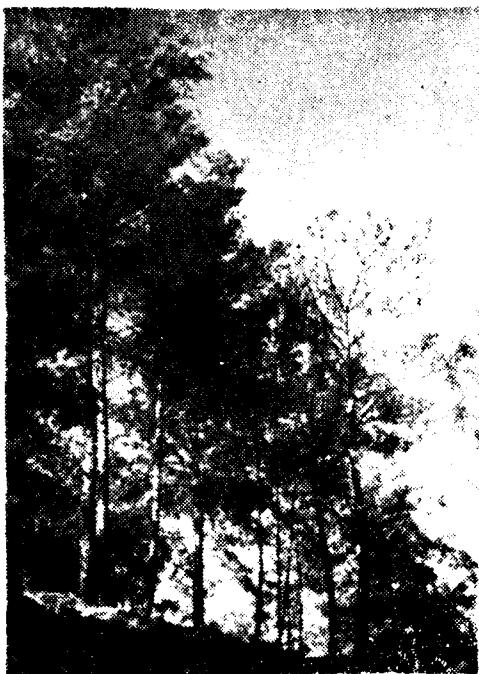
Şekil 5. Yaşayan kuvvetli ağaçlar.

Figure 5. Living vigorous trees.

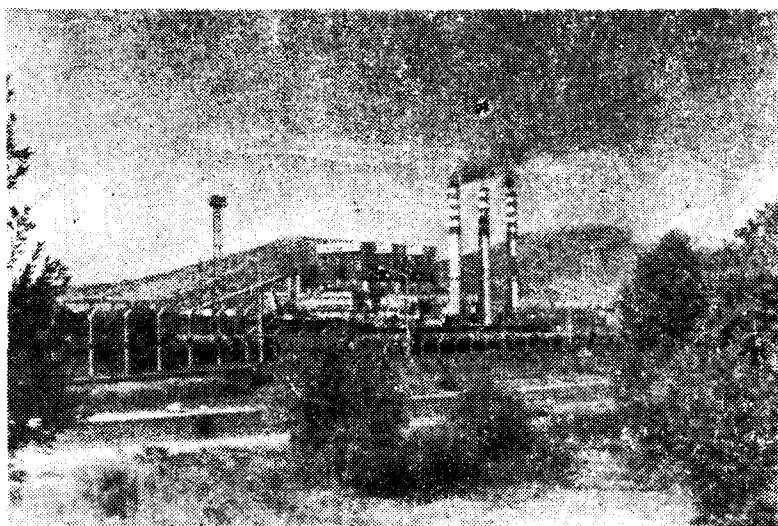
Şekil 6. Yatağan Termik Santrali geniş, çanak şeklindeki bir alanın ortasında bulunmaktadır.

Figure 6. Yatağan Thermal Power Station established in a wide dish-shaped area.

Yatağan Termik Santrali dar bir vadi içinde olmamış adeta çanak şeklindeki bir alanın ortasında kurulmuştur (Şekil 6). Bu da gazın bu alan içinde kalmasını sağlamıştır.

Yatagan Thermal Station established in a wide dish shaped area (Figure 6). This is the reason why the gas settled in this area.

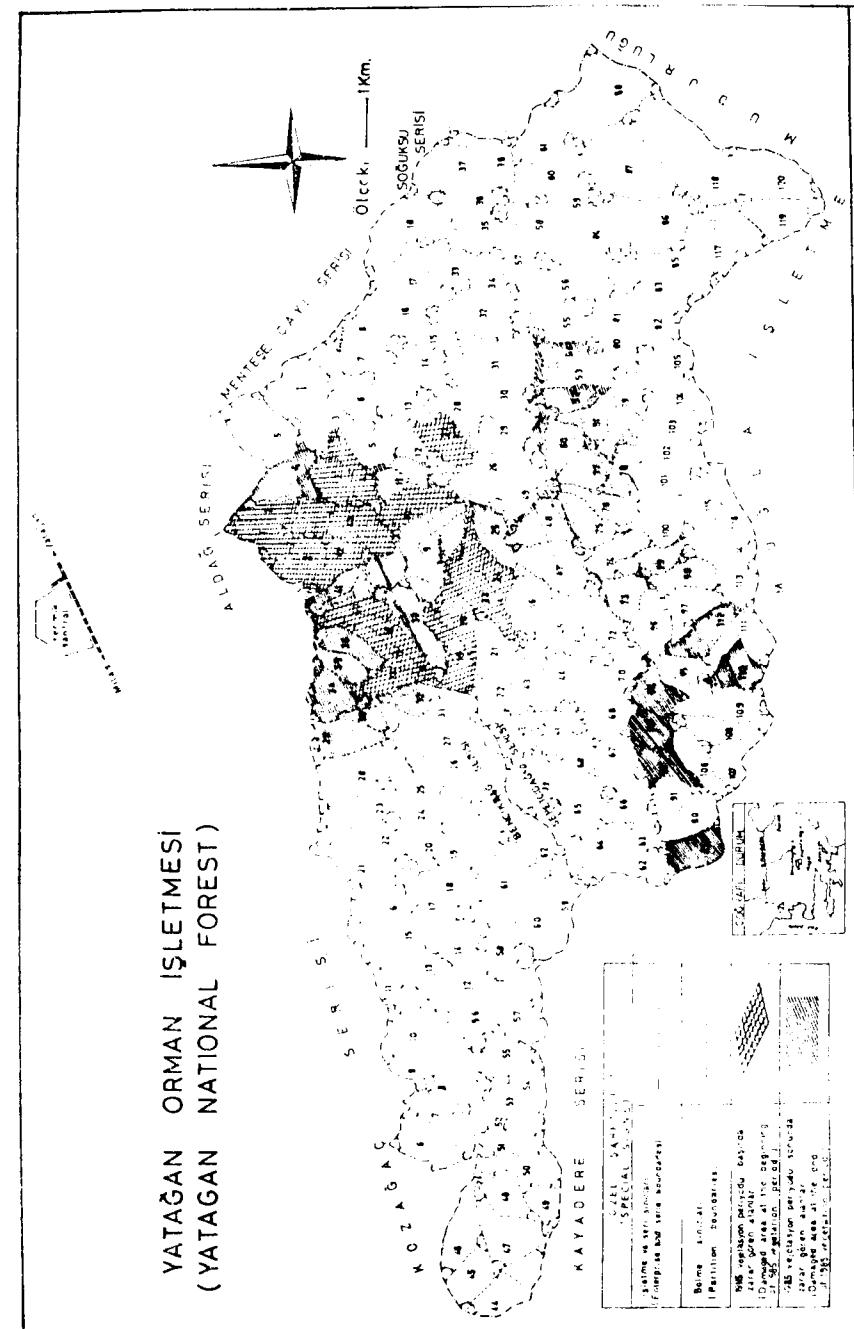
Buna karşılık 1985 yılı vejetasyon devresi sonunda gidildiğinde yeni bazı sahalar da kurumaların meydana geldiği saptanmıştır. Bu sahalar Bencikdağı Serisinde 4, 29, 30, 32, 34, 35, 36, 39, 41; Sepetçidağı Serisinde 9, 11, 25, 47, 48, 50, 51, 52, 54, 73, 74, 75, 76, 77, 78, 89, 92, 93, 94, 99, 110, 112 no.lu bölmelerde bulunmaktadır. Bu bölmelerin alanlarının toplamı 2949 hektar olup işletme kayıtlarına göre bunun 2271 hektarı kurumuş bulunmaktadır. Bu alanlarda yapılan dikili damga miktarı 50777 m<sup>3</sup> olmuştur. Bu miktarın 3434 m<sup>3</sup>'ü tensil kesimi, 47343 m<sup>3</sup>'ü ise bakım kesimi olarak yapılmıştır. Daha detaylı bilgi için Tablo 2 verilmiştir. Ayrıca vejetasyon dönemi öncesi ve sonrası kurumaları Şekil 7'de gösterilmiştir.

Şekil 7. 1985 vejetasyon periyodu başında ve sonunda tespiti edilen zarar görmüş alanlar.

Figure 7. Damaged areas at the beginning and the end of 1985 vegetation period.

As seen from Table 2 and Figure 7, total area of those partitions is 2949 in hectares. The records of the National Forest showed that 2271 hectares of those areas were killed and 50777 m<sup>3</sup> forest trees were marked to cut.
