İstanbul-Küçüksu Kasrı'nda *Anobium punctatum* (De Geer, 1774)'un Zararları ve Fumigasyon Uygulamaları

Hatice Taşkın^{1*}, Neşe Yıldırım¹

¹TBMM Milli Saraylar Daire Başkanlığı, Dolmabahçe Sarayı

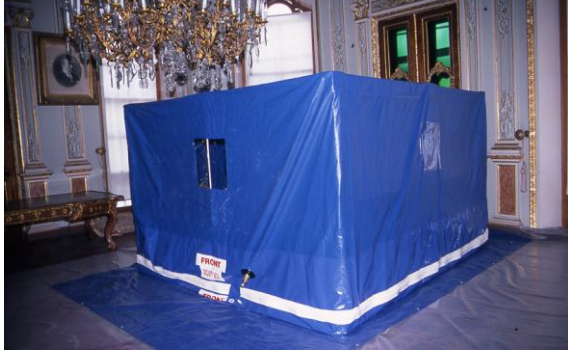
Şekil 3. Değiştirilmiş atmosfer uygulaması (MS Arşivi)

Figure 3. Modified atmosphere application (NP Archive)

Bu yöntemde, ipek ve deri kısımları olan mobilyalar, perdeler, tablolar, ipek ve yün halılar gibi taşınabilir hassas eşya, metil bromür gazının içinde bulunan klorpikrin maddesinin olası zararlı etkileri göz önünde bulundurularak, gaz geçirgenliği son derece düşük olan özel PVC lamine küpler içerisinde yüksek oranda azot, düşük oranda karbondioksit gazı ile fumige edilmiştir. Uygulamalarda, 20 ve 30 m³lük PVC küpler kullanılmıştır. Bu uygulamalar ile taşınabilir hassas eşya, küpler içerisine yerleştirilmiş ve PVC gaz-geçirmez fermuarları birleştirilerek kapatılmıştır (Şekil 3). Değiştirilmiş atmosfer yönteminde, düşük oksijen seviyesine ulaşıncaya kadar gaz akışının olduğu, belirli zaman aralıkları ile ortama gaz takviyesinin yapıldığı yarı-dinamik bir işlemle küp içine gaz verilmiştir. Uygulama süresince, PVC küpler içerisindeki atmosferik gaz konsantrasyonlarının dışarıdan ölçülebilmesine imkan sağlamak amacıyla, 1.5-2 m uzunluğunda 4 mm çaplı PVC borular, küplerin kapak kısımlarına monte edilmiştir. Uygulama küpleri içindeki havanın, oksijen ve karbondioksit konsantrasyonları sırasıyla, oksijen ölçer (elektrokimyasal dedektör, David Bishop Ins.O₂ analizör, Model OxyCheck 2) ve karbondioksit ölçer (Thermal kondüktivite dedektör;

Uygulamalar sırasında küpler içindeki nem ve sıcaklık değerleri de elektronik veri kayıt cihazları (Hobo Temp/Rh Onset Comp.) ile ölçülerek kaydedilmiştir. PVC küpler içindeki fumigasyon, ortalama 4 hafta sürmüştür. Değiştirilmiş Atmosfer uygulamalarında, PVC küpler içinde ölçülen ortalama gaz konsantrasyonları Tablo 1’de verilmiştir.

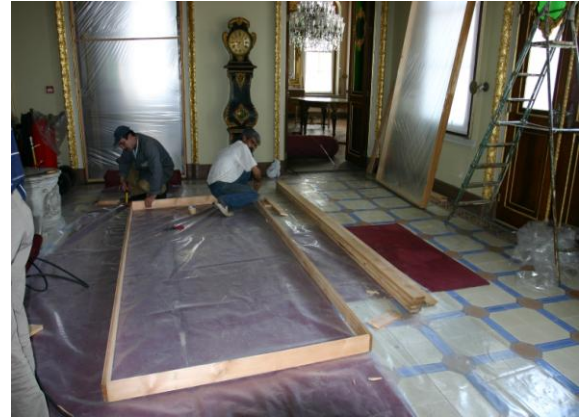
Şekil 4. Kasrın içinde yapılan izolasyon çalışmaları (MS Arşivi).

Figure 4. Insulation works carried out in the pavilion (NP Archive).

Küçüksu Kasrı içindeki taşınabilir eşyanın PVC küpler içinde fumigasyonundan sonra, yaklaşık 7000 m³ hacmindeki bina, bodrum ve çatı bölümleri de dâhil olmak üzere Kontrollü Hacim Fumigasyonuna tabi tutulmuştur. Uygulama süresince oluşabilecek gaz kaçaklarının en düşük düzeye indirilmesi amacıyla kasrın kapı, pencere ve baca gibi açıklıkları orgalloy katkılı polietilen malzeme ile izole edilmiştir (Şekil 4). Binanın dışına kurulan iskele ile zemin kat ve üst kat pencereleri ve kapıları dışarıdan, bodrum kat pencereleri ve kapıları ise içeriden izole edilmiştir (Şekil 5).

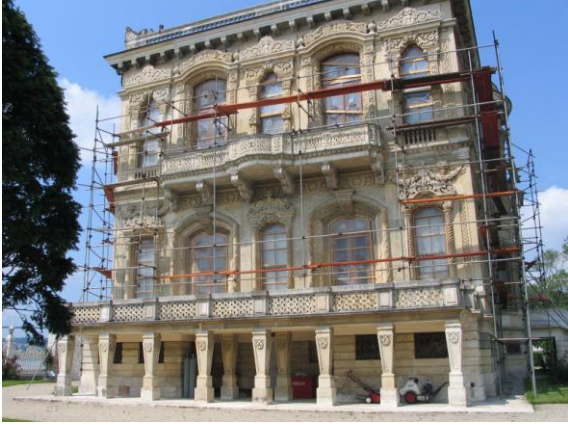
Şekil 5. Küçükusu Kasrı pencere izolasyonu (MS Arşivi)

Figure 5. Window insulation in Küçükusu Pavilion (NP Archive)

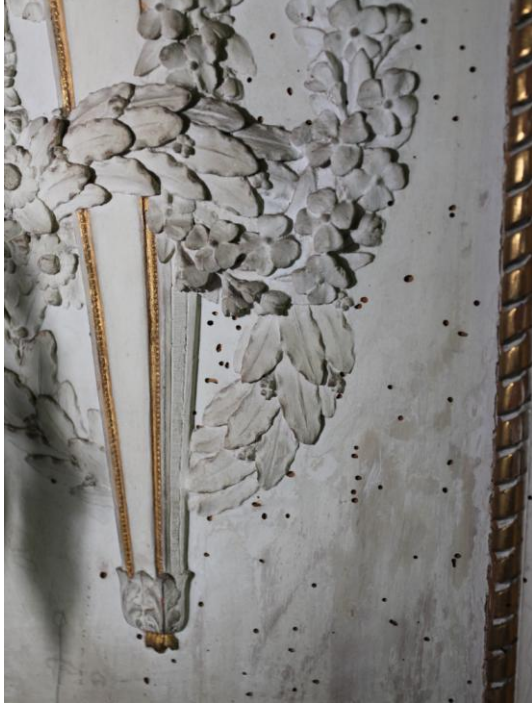
Küçükusu Kasrı'nın ahşap olan strüktüründe ve mobilyalarında, *Anobium punctatum* (De Geer, 1774)'un neden olduğu zararlar tespit edilmiştir (Şekil 7). Bu türün teşhisi, İstanbul Üniversitesi Orman Fakültesi, Orman Entomolojisi ve Koruma Anabilim Dalı'nda, restorasyonlar sırasında zarara uğramış ahşaplardan alınan larvalar ile erginlerinden teşhis edilmiştir.

Şekil 7. Şömine üzerinde *Anobium punctatum* (De Geer) uçma delikleri (MS Arşivi)
Figure 7. Exit holes of *Anobium punctatum* (De Geer) on the fireplace (NP Archive)

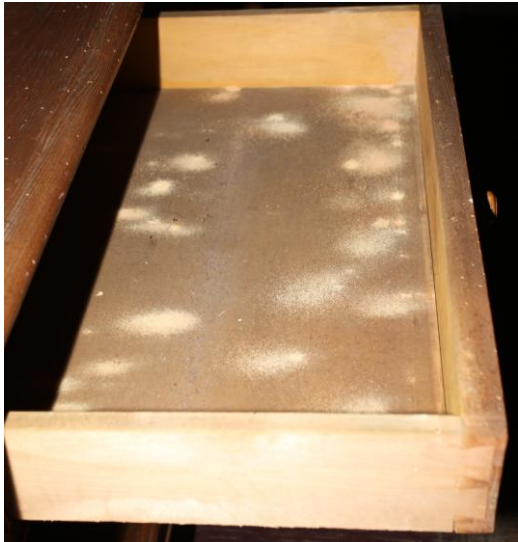
Şekil 8. Çekmece içinde görülen *Anobium punctatum* öğüntü tozları (MS Arşivi)
Figure 8. Wooden fine dust (frass) of *Anobium punctatum* appeared in the drawer (NP Archive)

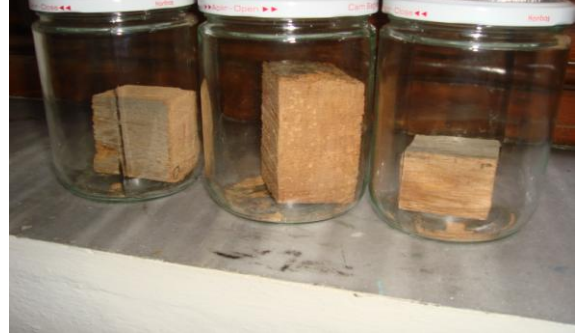
Uygulamaların etkinliğinin belirlenmesi amacıyla, ahşap yapı elemanları ve mobilyalarda en fazla görülen *Anobium punctatum* ile enfekte edilmiş ahşap bloklar (Şekil 9 ve 10), restorasyonlar sırasında değiştirilmiş yoğun enfeksiyonlu ve aktif böcek faaliyeti bulunan odun parçaları ile vidalı kapaklı özel pleksi-glas kutular içerisinde tutulan ve tüm dünyada fumigasyon uygulamalarına en dirençli türler olarak bilinen *Trogoderma granarium* (Everts, 1898) (Coleoptera:Dermestidae) ve *Rhyzopertha dominica* (Fabricius, 1792) (Coleoptera:Bostrychidae)'ların yumurta, larva, pupa ve erginlerinin bulunduğu "test böcekleri" kullanılmıştır (Şekil 11 ve 12).

Şekil 9. Uygulamalarda şahit örnek olarak kullanılan böcek enfeksiyonlu ahşap bloklar (MS Arşivi)
Figure 9. Wooden blocks with pest infestation used as witness sample in treatments (NP Archive)

Fumigasyondan sonra, PVC küpler ve bina içine konulan şahit örnekler ve test böcekleri, havalandırması olan cam bir kabin içine alınarak 6 ay süreyle muhafaza edilmiştir. Yapılan görsel incelemelerde böceklerin ögüntülerine rastlanmamıştır. Daha sonra ahşap şahit örnekler kesilerek, larvaların tamamının öldüğü tespit edilmiştir. Her iki uygulamadan da başarılı sonuçlar alınmıştır.

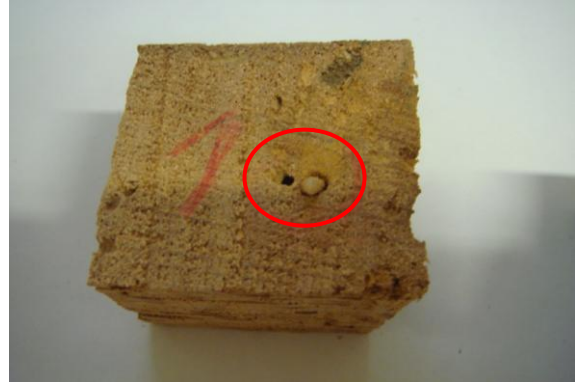
Şekil 10. Enfekte edilmiş ahşap blokta *Anobium punctatum* (De Geer) larvası (MS Arşivi)
Figure 10. The larva of *Anobium punctatum* (De Geer) from infected wooden blocks (NP Archive)

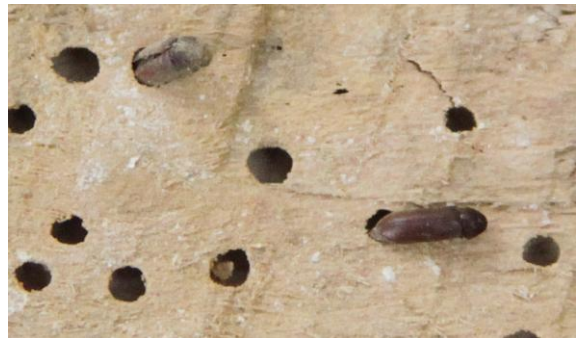
Şekil 11. *Anobium punctatum* (De Geer) erginleri ve uçma delikleri (MS Arşivi)
Figure 11. Adults of *Anobium punctatum* (De Geer) and exit holes (NP Archive)

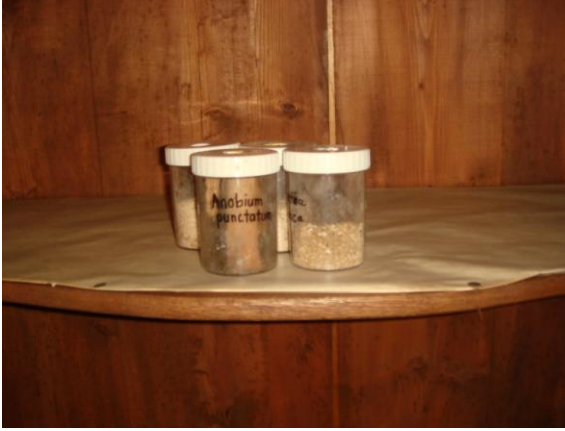
Şekil 12. Uygulamalarda kullanılan test böcekleri (MS Arşivi)

Figure 12. Test insects utilized in treatments appeared in the structural wood (NP Archive)
