**DERGİSİ**

# TOPRAK KORUYUCU DOĞAL BİTKİ ÖRTÜSÜ VE İNDİKATÖR OLAYLAR

Doç. Dr. Nihat ULUOCAK<sup>1</sup>

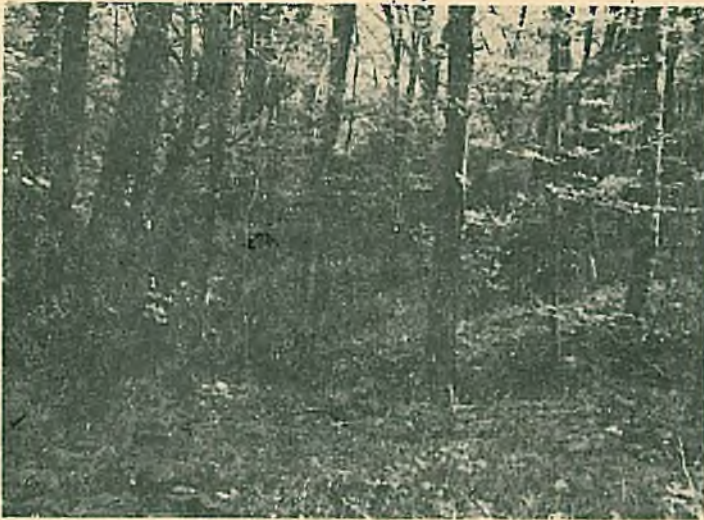
Şekil 1. Genç bir orman. Başlıca üç katmanlı bir bitki örtüsü oluşturmaktadır: (1) Genç ağaçların oluşturduğu üst tepe çatısı, (2) Onun altında daha genç ağaçlar ve çalılar, (3) toprak yüzüne yakın otsu bitkiler, ölü örtü ve organik artıklar.

Bu tür yapı özelliği gösteren bit bitki örtüsü altında toprak en iyi koruma güvencesine sahiptir. Arazle eğimi ve toprak özelliği ne kadar erozyona yatkın olsa da toprak taşınması ve erozyon olmayacaktır. (Belgrad Ormanından).

Toprak örtüsünün niteliği ve örtü unsurlarının toprakta bulunuş miktar ve derecesine göre toprağın korunma şekli değişik olacaktır. Bütün bu olgular birer indikatör olarak değerlendirilebilir. Örtü deyince, her ikisi birlikte anlaşılmalı ve her ikisinin varlığı birlikte dikkate alınmalıdır. Bitki örtüsünün niteliği kadar dağılış biçimi de önemlidir. Örtü, seyrek, fakat belli yerde yoğunluk göstermeyip bütün alana dağılmışsa, açıklıklarda ölü örtü artıkları varsa ve bitkiler çok yıllıklardan oluşmuşsa toprak korumadaki olumlu etkenlik artacaktır (Şekil 1, 2, 8).

1 — Bitki örtüsü katları. - Bu, botanik kompozisyonundan farklı bir niteliklidir. Burada bir kuruluş ve yapı sözkonusudur. Bir orman yada merada bitki örtüsü en büyük ve hacimli olanlardan başlayarak en küçük olanlara kadar bir sıra içersinde gözetilir. Böylece, toprağı örten birçok bitki katlarından söz edilebilir ki, bu bir yoğunluk demektir ve çok daha değişik anlam kazanır (Şekil 1, 2). -

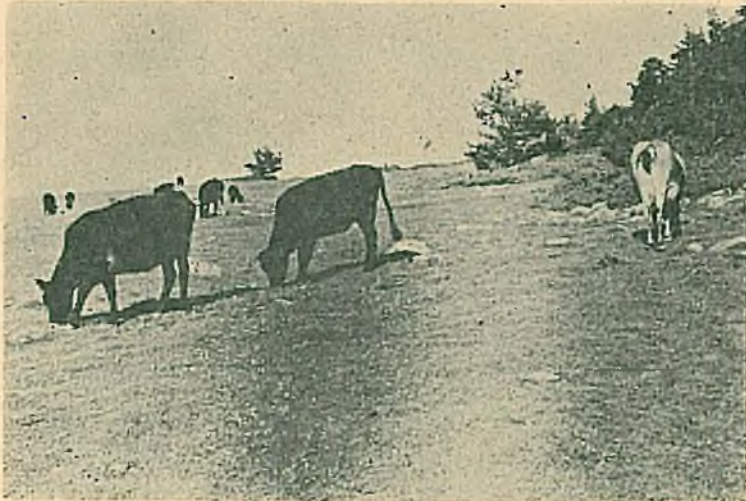
Şekil 3. Toprağı henüz bizzulmamış fakat ağır otlatma yükünü taşıyan bir arazi. Otlatma baskısının sürmesi halinde bitki örtüsü gittikçe zayıflayacağı için erozyon etkin biçimde kendini gösterecektir. Nitelik, eğimi fazla olan yamaçlarda çok sayıda taş ve kayalara rastlanmaktadır. İklim, ormanın yetişmesine uygun, yani yeter nemlilikte olduğundan ağaçların yerli çalı ve otsu bitkiler alabilmektedir. Şekilde görülen açıklıklardaki otsu bitkiler sürekli otlanmaktadır. Bu, bitki - toprak denge düzeninin son zorlanma dönemidir. (Kızılcıhamam, orman açık alanlarından).

2 — Bitki örtüsünün seyrekliği. - Burada, açık alanlar daha çok dikkati çekmelidir. Açıklıklar fazla olsa bile, tüm alana dağılım önemlidir (Şekil 3, 5, 6). -

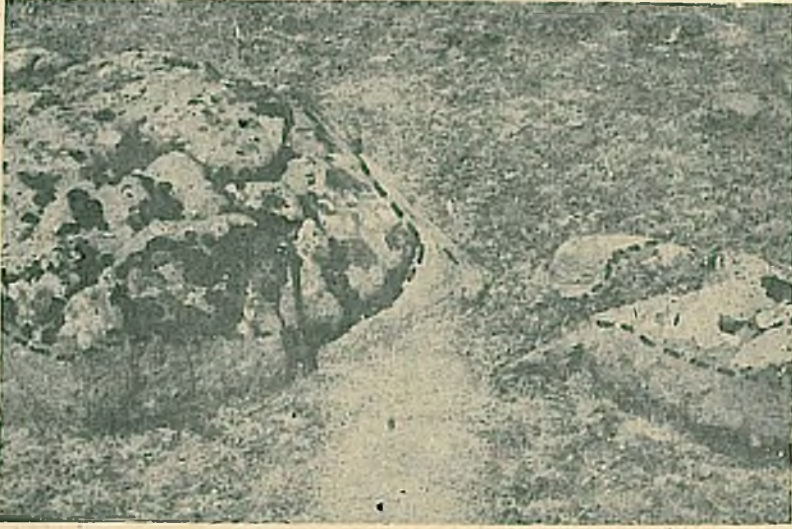
Şekil 4. Liken izlerini taşıyan kaya blokları. Burada, eğimin az ve otsu bitki örtüsü de oldukça yerli gözükmesine karşın toprak taşınması vardır. Olay yakından izlenince, yerli kayaların yosun ve likenlerle kaplı olan kısmı ile zemin arasında kalan belirli kuşağın çıplak olduğu görülür. Yosun ve liken den yoksun bu izler toprağın taşınmakta olduğunu kanıtlamaktadır. Kesik çizgiler çok önceki toprak düzeyini işaret ediyor. (Kızılcıhamam, Bulak yayla) - (Ulucocak, 1961; 1964).

Bazen, toprak aşınma ve taşınma olayı hüküm sürdüğü halde orada erozyonu kanıtlayıcı belirli bir nedene rastlanmaz. Şayet, arazide yeterli koruyucu bitki örtüsü de varsa erozyonun varlığının saptanması hayli zorlaşır. Bu durumlarda kayaların toprağa yakın kesimlerindeki liken ve yosunlar olayı ortaya çıkarmada yardımcı olur. Kayaların toprak üst kesimi çoğu kez likenle kaplıdır. Bir toprak taşınma olayı söz konusu ise, toprakla liken arasında henüz likenin kaplanmadığı bir iz kahr. «Liken Çizgisi» denen bu iz, hem erozyonun varlığını hem de toprağın taşınma miktarını gösteren bir işarettir (Şekil 4).

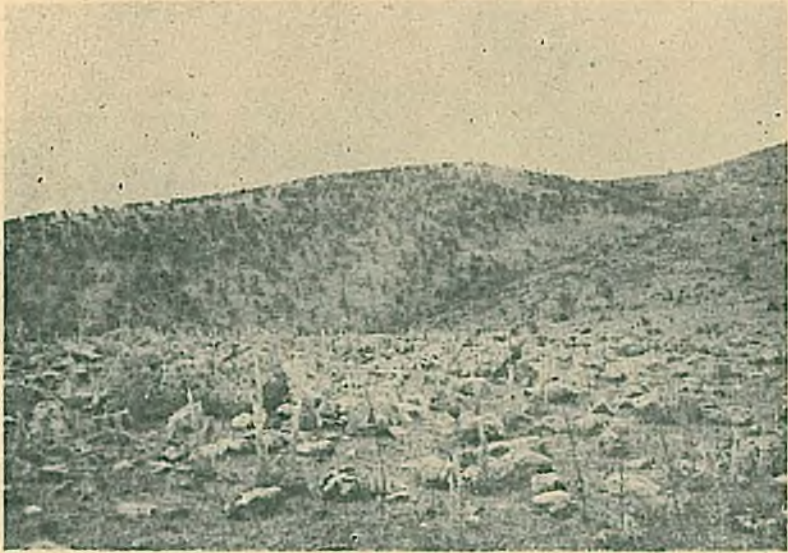
Şekil 5. Bitki örtüsü koruyuculuğunu yitirmiş, bozulmanın örneklerini sergileyen bir arazi. Arka planda seyrek çalı ve çalılışmış ağaçlar muhtemel bir ormanın izlerini taşıyor. Ön planda yüze çıkmış taş ve kayalar erozyonun kanıtlarıdır. Taşlar arasında yer yer göze çarpan bitkiler (Sığırkuyruklar), bir yıllıklar ve diğer çok seyrek otsu bitkiler «Mera Durumu» nun da çok zayıf olduğunu göstermektedir. Burada kötüye doğru bir arazi bozulma yönelimi söz konusudur. Ancak, arazi korunuyorsa doğal bitki örtüsünün eski haline dönmesi için uzun bir sürenin geçmesi gerekir (Sekonder Süksesyon). (Kızılcıhamam, Kırmir yağış havzasından).

8 — Arazinin topografik durumu. - Bitki örtüsü seyrek de olsa, örtünün meyilli yerlerdeki önemi daha fazladır (Şekil 5). -

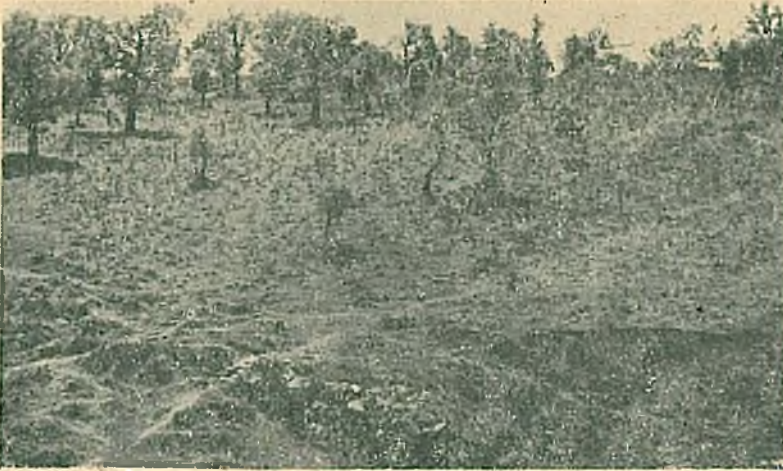
Şekil 7. Aşırı otlatmanın etkisi ile yok olmak üzere bir meşe orman kesimi. Otlatmadan kendini kurtarmış yaşlı ağaçlar altında gençlik sürekli yeniyor ve tahrip ediliyor. Odunsuların altında otsu bitkiler toprak koruması için bir güvence kaynağı. Ön planda, sürülerin izleri görülüyor, toprakta göçüntü var ve ana kaya ortaya çıkmış. Arazi bozulmasında kötüye doğru bir gidiş var. Ölü örtü yok. Önemli sorun otlatma. Otlatma normal ölçülerde olursa bozulma önlenir. (Kırklareli, Kofçaz yöresinden).

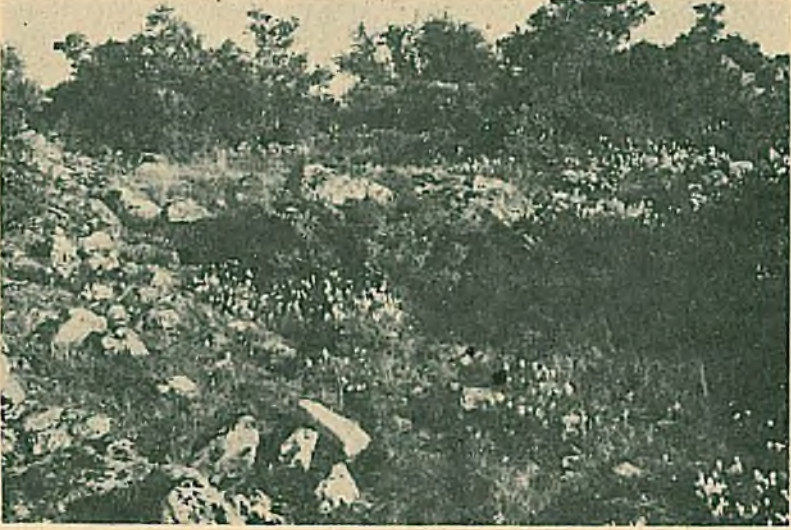
Şekil 8. Çalı ve çalılışmış ağaç, taş, kaya blokları ve otsu bitkilerin kapladığı bir arazi kesimi. Görünüm, orijinal bitki örtüsünün (Meşe ormanı) bozulduktan sonra şiddetli bir erozyonun olduğunu kanıtıyor. Şimdi ise bir durgunluk devresi var. Çalılışmış meşeler ve otsulardan Buğdaygill ve Baklagiller açık alanlarda iyi bir gelişim gösteriyor. Olay iyiye doğru bir yönün izlerini taşımaktadır. (Kızılcihamam, Meşe ormanlarından).

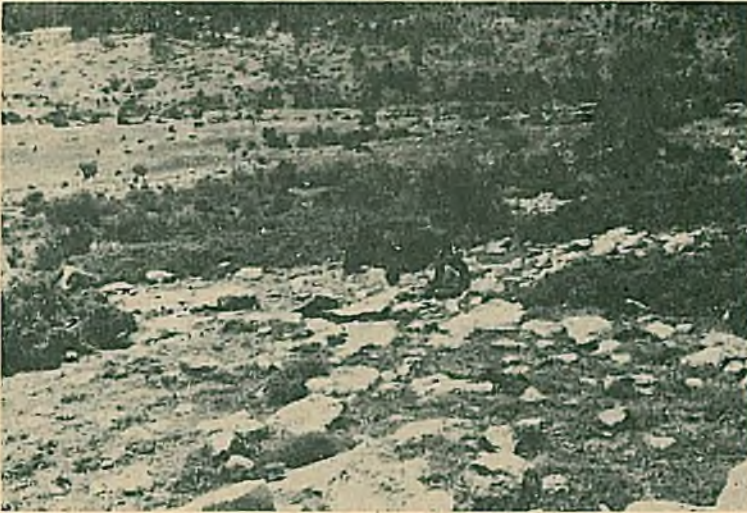
Şekil 9. Erozyon kaldırımları ve bitki kalıntıları. Olay, orman ağaçlarının ortadan kalkması yada seyrekleşmesi sonucu meydana gelmiştir. Çalı ve otsu bitki kalıntıları ile ön planda toprak yüzüne çıkmış taş ve kayalar arazi bozulmasının örnekleridir. Bozulmanın nedeninin otlatma olduğu açıktır. Otlatma baskısı hafiflerse düzalma beklenir. Ancak erozyon kaldırımlarının bulunduğu yerde toprak taşınması daha hızlı olmakta, mevcut bitki örtüsü henüz toprağı korumaktadır. (Kızılcihamam, orman alanlarından).

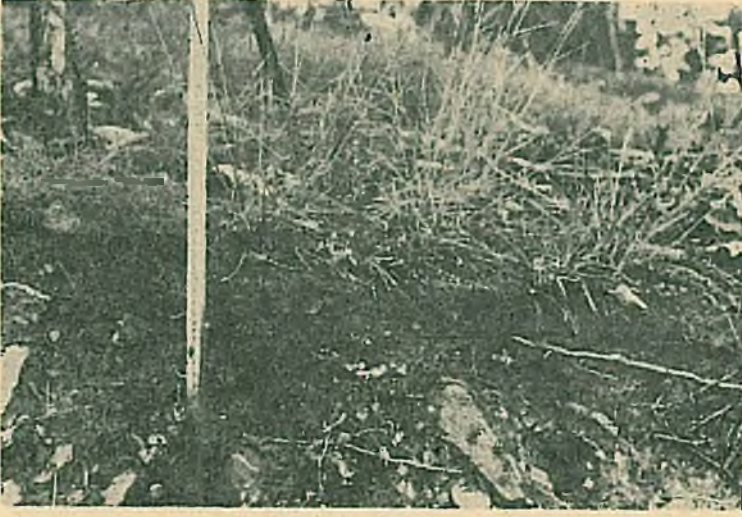
Şekil 10. Orman ağaçları seyreltikten sonra, açıklıklara toprağı koruyucu çok yıllık Buğdaygıl türleri gelişmiş bulunuyor. Toprakta organik madde ve ölü örtü bol. Ancak, bu örtü de korunmadığı takdirde, 15-20 cm. kadar üst toprağın giderek, şeklide görülen taş ve kayaların yüzeye çıkacağı beklenmelidir. Olayın ilerlemiş bir durumu Şekil 9 da ön plandaki gibi toprak yüzüne çıkabilir (erozyon kaldırımı). Olayın oluş biçimi Şekil 11 de şematik olarak açıklanmıştır. (Kızılcahamam, Sarıçam orman alanlarından).

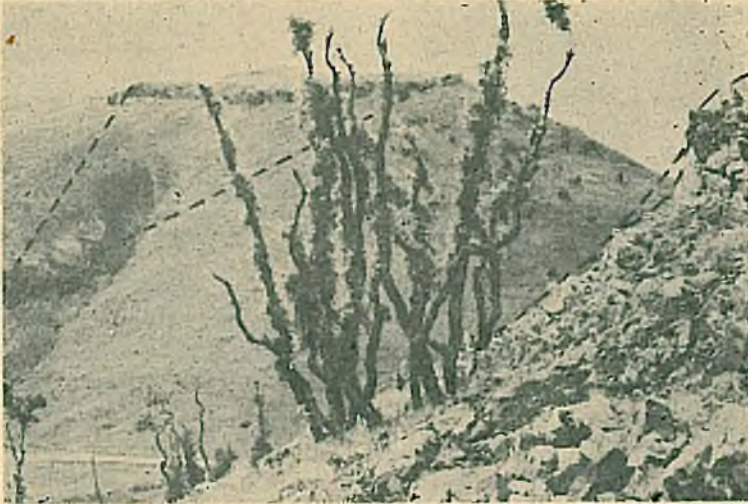
Şekil 13. Hayvan yemi elde etmek amacıyla yolunmuş genç meşeler ve bu ölçsüz kullanmanın, ortaya koyduğu arazi. Arka planda, tepeyi çevreleyen kaya bloku taşınan toprak hakkında bir fikir vermektedir. Kesik çlgiler toprak taşınma olayından önceki muhtemel arazi düzeyini işaret etmektedir. (Kızılcahamam, Kırımırcayı yağış havzasından).

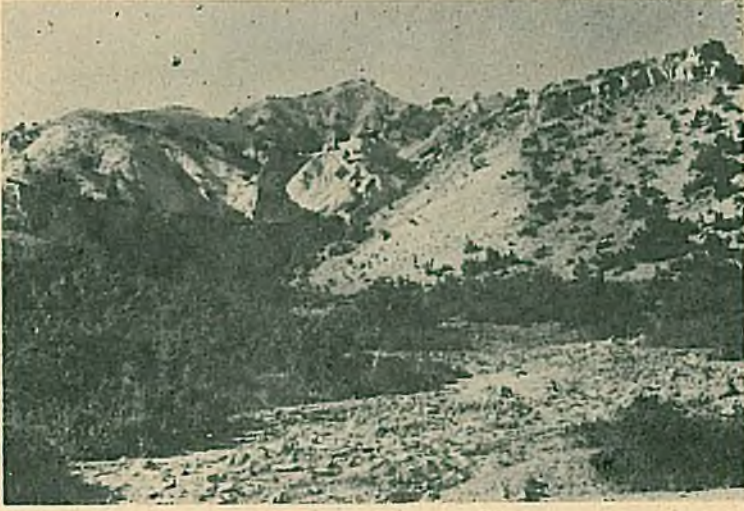
Şekil 14. Çok küçük bir yağış havzasında erozyon ve sel konfsi. Bitki örtüsü seyreklettikçe toprak taşınması artacaktır. Ön planda, meydana gelmiş olan sel konisinde görüldüğü gibi, ince materyal daha aşağılara taşınmış kaba materyal yığılmıştır. Arka planda, sağ üst köşedeki duvar gibi olan kaya bloku, olayın uzun süre devam ettiğini kanıtlamaktadır. (Kızılcihamam, Kırmırçayı yağış havzasından).

Bu tür bir olayı yansıtan küçük bir yağış havzası, Şekil 12 de toprak taşınma ve birikim olayını çok açıkça belirtmektedir. Şekil 14 ise daha geniş bir havzanın birikim konisini göstermektedir. Her iki olay şiddetli yağışlardan sonra oluşmuş örneklerdir. Ancak, yavaş seyreden ve nisbeten ince materyalin taşınma izlerini taşıyan küçük küçük yığıntılar, gerek taşınma materyalinin geldiği arazilerde gerek birikimin olduğu yerde çok büyük sorun yaratmazlar.

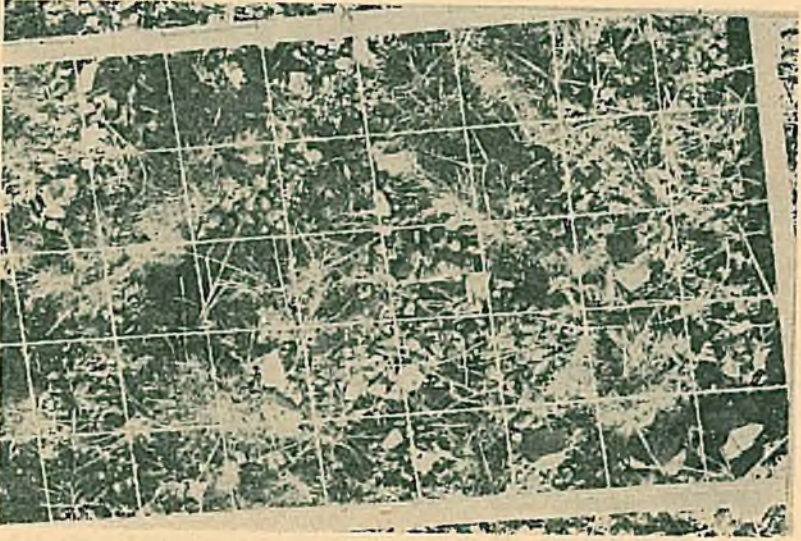
Şekil 18. Ağır otlatmanın sonucu, toprağı koruyucu bitki örtüsünün ortadan kalktığı bir otlagin yakından görünümü. Toprak koruma yönünden önemli Buğdaygiller yendikten sonra çöğnenme ile de büyük zarar görmektedir. Bu durumda bitki örtüsü toprağı koruyamayacağı için erozyon başlamış, ince materyal taşınmıştır. Toprakta kaba materyal ve Buğdaygillerin (*Festuca ovina*) sadece dip kısmı kalmıştır. (Toprak yüzüne konmuş olan kare şöbekte 10×10 cm. bölümdür). Orman açıklıkları, Kızılıhamam. (Uluoçak, 1961, 1964).

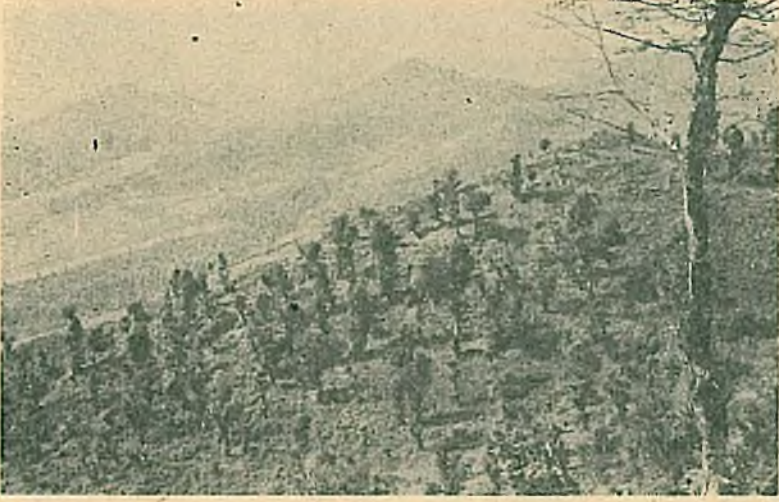
Şekil 20. Ön planda yem amacıyla dalları kesilmiş bir orman parçası, arka planda yer yer tarıma açılmış tarlalar gözükmemektedir. Arazi oldukça meyillidir. Olay doğrudan insan'ın tahribatını vurgulamaktadır. Bu resim Pakistan'da (Murree) çekilmiş olup Türkiye'deki bu tür olaylarla büyük benzerlik vardır (Şekil 13). Her iki şekil (13-20) gelişmekte olan iki toplumda insanın ortaya koyduğu olayın benzerliğine kanıt olmaktadır. (Pakistan, Murree).

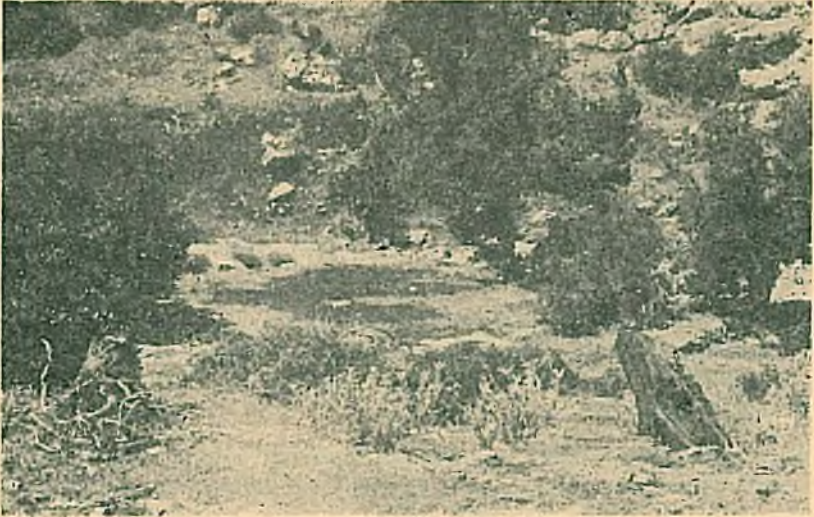
Şekil 21. Ortada lekeli düzlük bir kömür yapım yeri; ön planda sağ ve solda iki ağaç kütüğü (*Juniperus phoenicea*) gözükmemektedir. Kömür elde etmek amacıyla bu orman parçasının tahrip edildiği anlaşılmaktadır. Resim orman alanı çok kısıtlı olan Libya'dan (Wadi el Kouf) çekilmiştir. Türkiye'de daha kötü kullanım örneklerine de çok sık rastlanmaktadır. (Libya, Wadi el Kouf).

Şekil 21 ise Libya'nın kısıtlı orman ve maki alanlarında kömür elde etmek amacıyla yapılan tahribatı görüntülemektedir. Birbirinden çok uzak fakat insanın aynı davranış içinde olduğunu sergilemek için bu örneklere yer verilmiştir. Pakistan Libya ve ülkemizdeki örnekler birbirinden çok farklı toplumların özellikle kırsal kesimde, sosyal ve ekonomik yapının bunalım ve dengesizliğini benzeri bir davranış içinde ortaya koymaktadır.

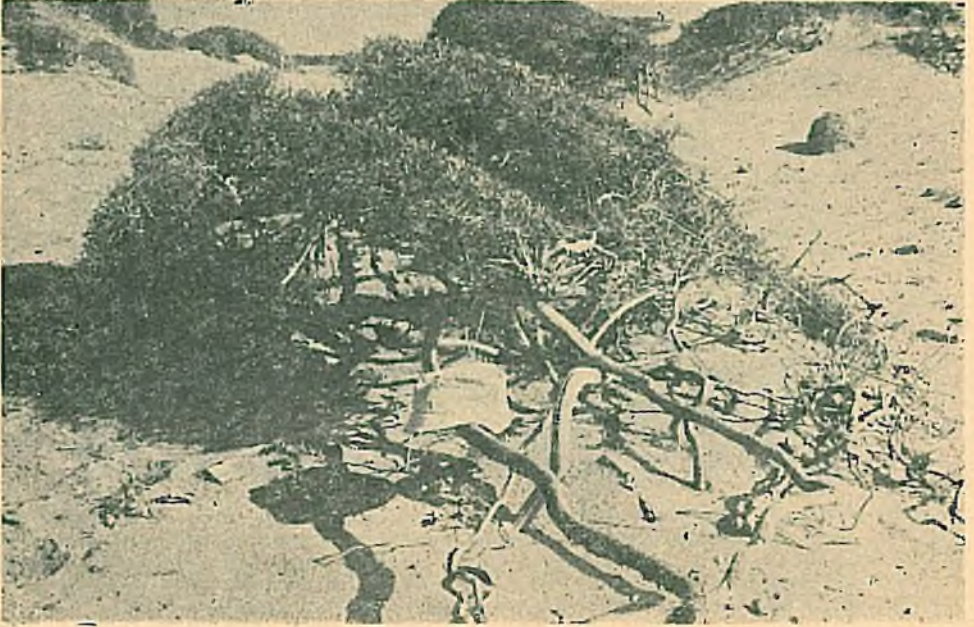
Şekil 22. Bir kumul örneği. Kumullar, çok gevşek tanelli kum yığınlarından oluştuğu için sürekli hareket halinde bulunur. Bitki örtüsü sık sık kumların altında kalır ve kısa bir süre sonra resimde görüldüğü gibi kumlar büyük ölçüde yer değiştirerek kökler açığa çıkar. Bu serli hareket kum yığınlarının altında nem olsa bile otsu bitkilerin tutunmasını güçleştirir. Bu olaya yöre bitkilerinden *Rhus tripartita* ve *Phillyrea angustifolia* dikkat çekici bir direnç içindedir. (Libya, Beda sahil kumulları).
