## Uşak'ta Günümüze Ulaşamayan ve Farklı İşlevde Kullanılan Cami ve Kiliseler\*

### Mosques and Churches That Didn't Exist Today and Used For Different Functions in Uşak

**Atıf:** Borekcioglu Dulgeroglu, Aysim, Tanac Zeren, Mine. "Uşak'ta Günümüze Ulaşamayan ve Farklı İşlevde Kullanılan Cami ve Kiliseler." *Art-Sanat*, 18(2022): 145–171. <https://doi.org/10.26650/artsanat.2022.18.936850>

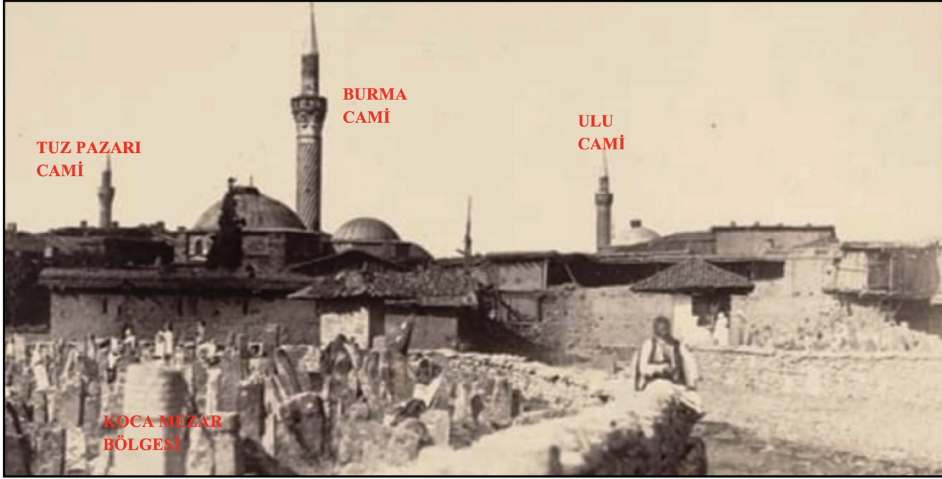
G. 1: 1862 yılında Fransız fotoğrafçı, Alfred De Moustier'in çektiği fotoğraf (<https://archives.saltresearch.org/handle>)

Evliya Çelebi'nin bahsettiği bu dört cami, *Ulu Cami*, *Burma Camii*, *Kareler Camii* ve *Tuz Pazarı Camii*'dir (G. 1). Sözü edilen çarşı ortasındaki cami ise Tuz Pazarı Camii'dir ve bu cami yıkılarak yerine Emlak Kredi Bankası yapılmıştır<sup>8</sup>. Germiya-noğulları dönemine ait olduğu bilinen diğer üç cami ise kentte yaşanan doğal afetler ve kasıtlı tahripler sonucunda zarar görse de farklı dönemlerde yapılan onarımlar, geçirdiği restorasyon çalışmaları ve birtakım değişiklikler ile günümüze ulaşmayı başarmıştır.

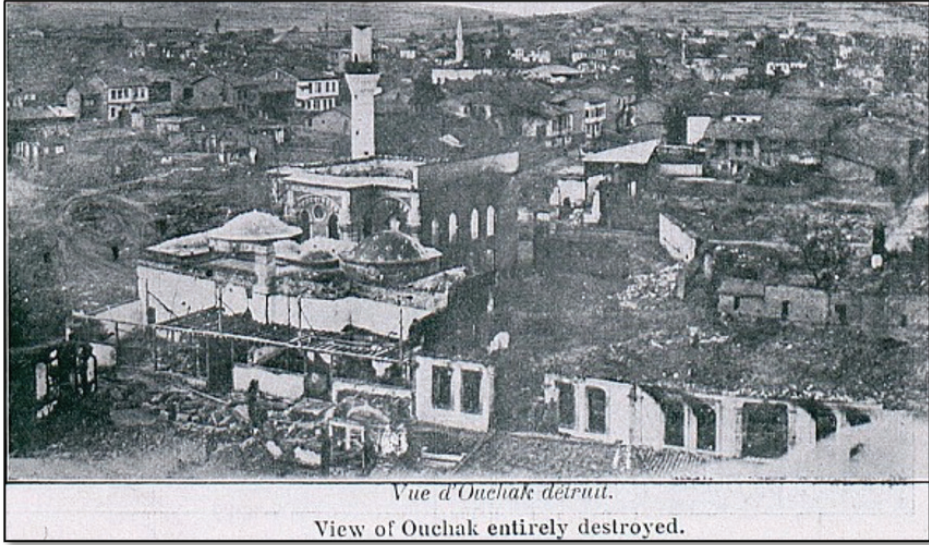
**G. 2:** 1894 büyük Uşak yangını ve 1922 Yunan yangınında hasar gören ve geçirdiği onarımlar sonucu günümüze ulaşabilen 2.Abdülhamit Dönemi'nde inşa edildiği düşünülen Uşak Çakaloz Camii (*Atrocités et Dévastations Grecques en Anatolie/Greek Atrocities and Devastations in Anatolia*)

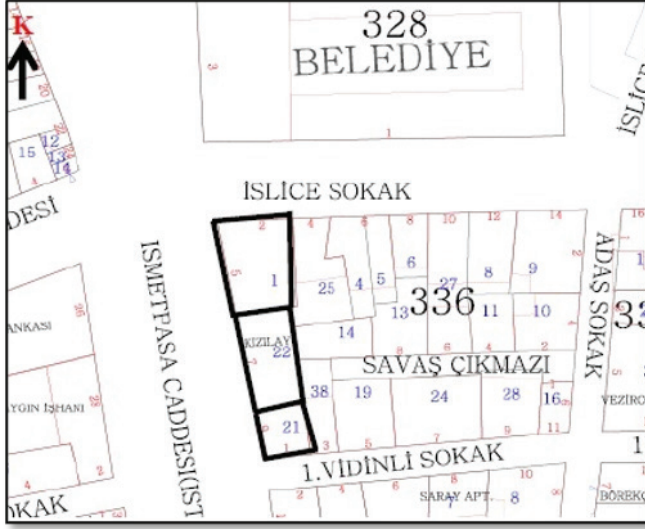
G. 3: 336 adanın mevcut durumu

İslice Mahallesi'nde günümüzde 336 ada 1 parseldeki (G. 3) Ziraat Bankası Emekliler Şubesi'nin bulunduğu yerde, Beylikler Dönemi'ne ait Uşak'ın en eski camilerinin birisi olan iki katlı *Tuz Pazarı Camii* (G. 4) bulunmaktaydı. Kaynaklarda caminin 1950'li yılların ortasında yıkıldığı ve yıkılan cami arsasının bir kısmının yola verilerek yerine Emlak Kredi Bankası (G. 5) yapıldığı bilgisi yer almaktadır<sup>14</sup>.

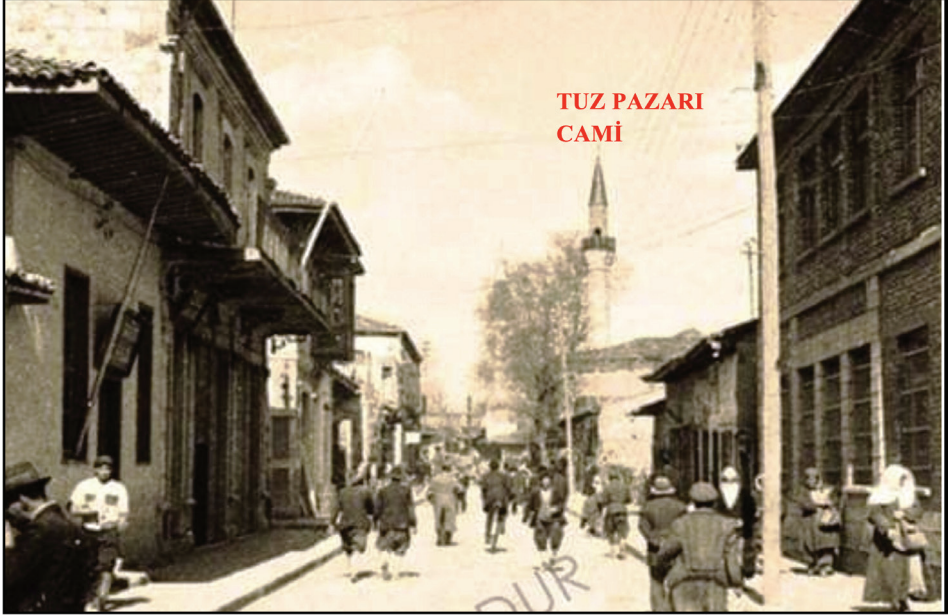
G. 4: Tuz Pazarı Camii yıkılmadan önce Uşak İstasyon Caddesi - 1940'lar  
(Alp Arslan Dur arşivi -Kemali Söylemezoğlu albümü)

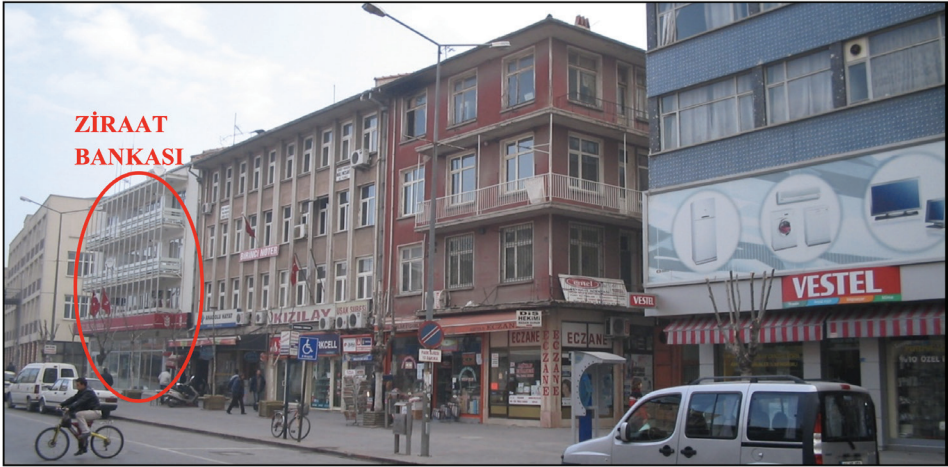
G. 5: Yıkılan Tuz Pazarı Camii'nin yerine yapılan yapıların bulunduğu adanın mevcut durumu  
(Aysim Dülgeroğlu, 2012)

Uşak'ın il olduğu 1953 yılında ilk imar planı (G. 6) hazırlanan kentte 1955-1960 yılları arasında İstasyon Caddesi'ndeki imar faaliyetleri ve mevcut yapılardaki değişimler hızlanmış, o süreçte adadaki diğer yapılarla birlikte Tuz Pazarı Camii de yıkılarak imara açılmıştır.

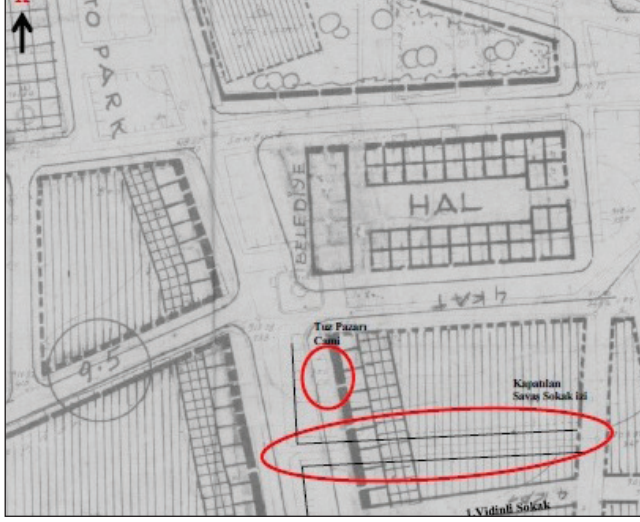
**G. 6:** Tuz Pazarı Camii'nin 1953 imar planındaki izi  
(Belediyeden alınan plan üzerine Aysim Dülgeroğlu tarafından işlenmiştir)

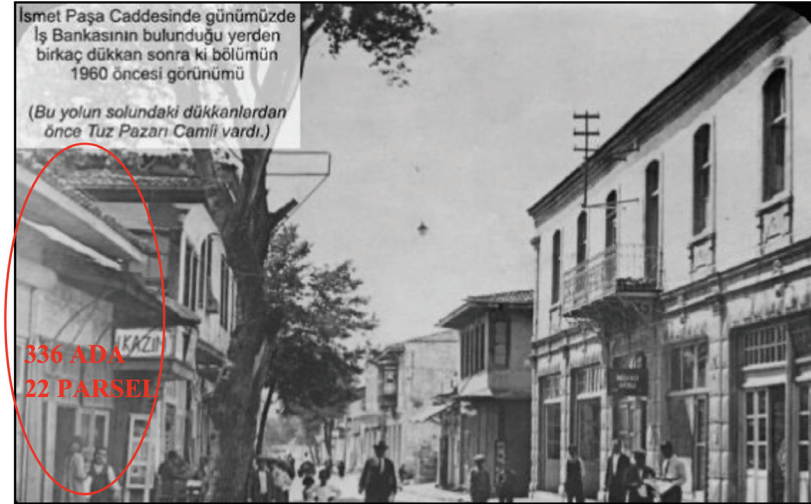
**G. 7:** Yıkılan Tuz Pazarı Camii'nin bulunduğu ada-1960 öncesi  
(Sunucu, *Yakın Geçmişteki Uşak Bilgiler-Belgeler-Anılar-Denemeler*, 83)

Yüksel Sunucu'nun verdiği bilgilere göre (G. 7)'deki iki katlı yapının altında, caminin dükkânları vardır ve cami ikinci kattadır. Kuzey yöndeki bir merdiven ile çıkılan camiye ait dükkânlar, yontma taştan yapılmıştır. Tuz Pazarı Camii'nin en son minaresi yıkılmıştır. Yıkılmadan önce numaralandırılan ve özenle sökülen minare taşlarının Uşak'ın bir köyüne götürüldüğü ve minarenin köy camisinde kullanıldığı söylenmektedir<sup>15</sup>.

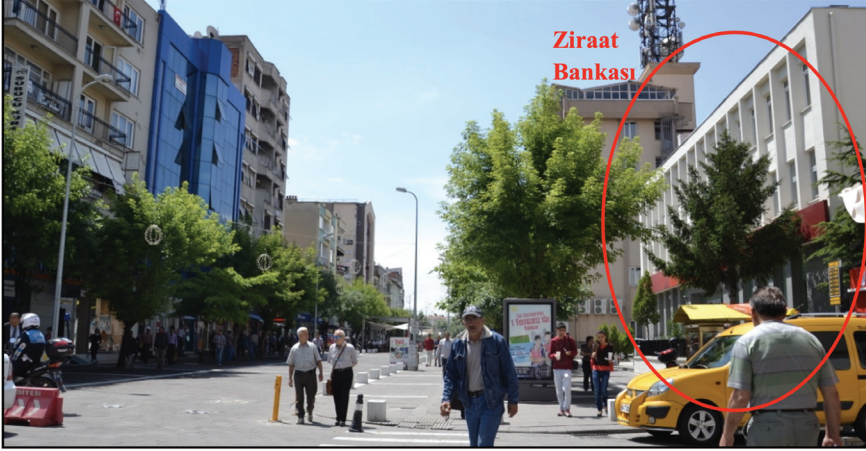
G. 8: Buğdaylı Camii'nin bulunduğu İstasyon Caddesi mevcut durum (Aysim Dölgerođlu, 2020)

Yanıdaki Buğdaylızade Medresesi ile birlikte günümüzdeki Ziraat Bankası Merkez Şubesi'nin (G. 8) bulunduğu arsa üzerinde yer alan Buğdaylı Camii'nin (G. 9) Buğdaylıođlu ailesi tarafından yaptırıldığı ve Uşak'ın çift şerefeli (G. 10, G. 11) ilk camisi olduğu bilinmektedir.

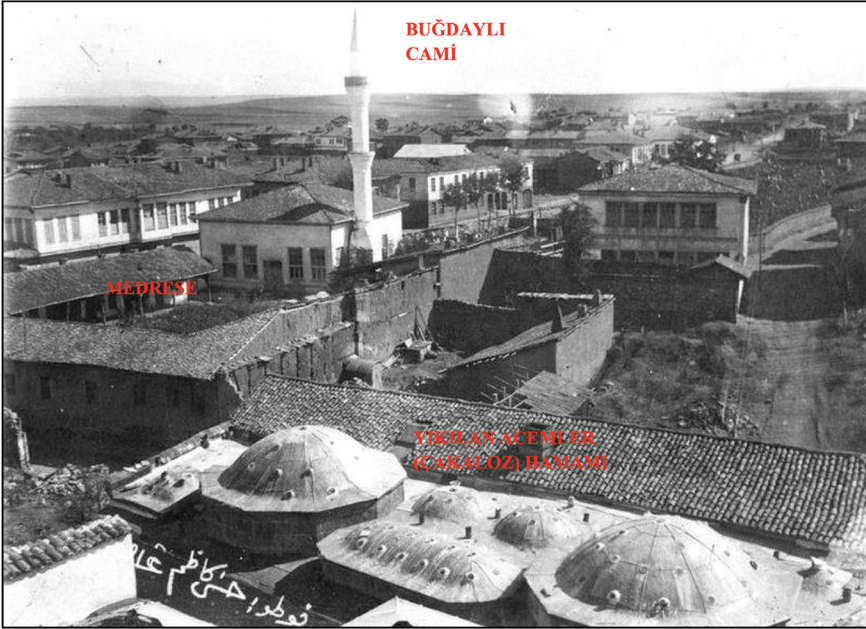
G. 9: Uşak Buğdaylı Camii ve Buğdaylızade Medresesi'nin Cumhuriyet öncesine ait bir fotoğrafı (Alp Arslan Dur Arşivi)

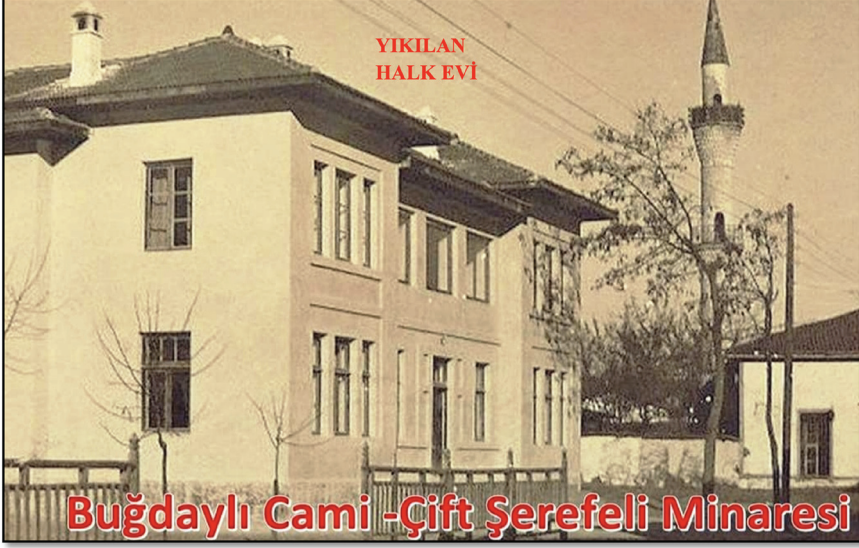
G. 10: Yıkılan Buğdaylı Camii ve yıkılan Uşak Halk Evi binası (Alp Arslan Dur arşivi)

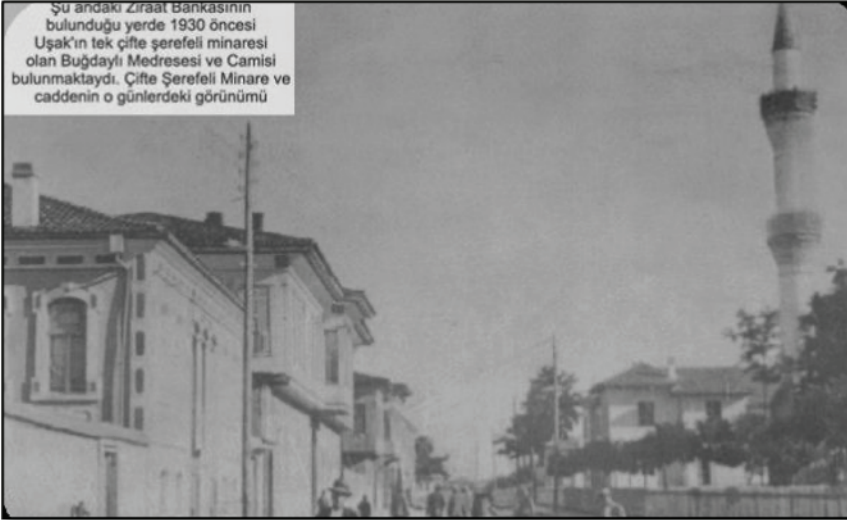
G. 11: 1930'larda Uşak Buğdaylı Camii  
(Sunucu, Görsel Anlatımlarla Uşak: Eşten Dosttan Kentten Fotoğraflar, 32)

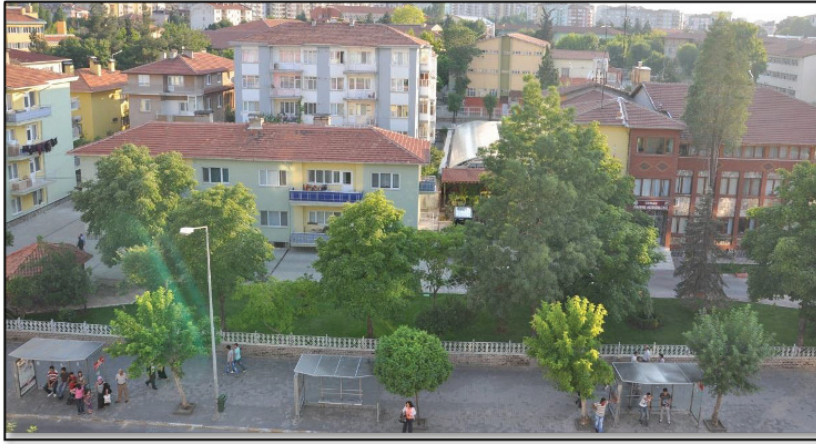
G. 12: Çallı Ömer Efendi Camii'nin yerine yapılan Orman Dairesi (Aysim Dülgeroğlu, 2012)

Günümüzdeki Orman Dairesi'nin (G. 12) bulunduğu alanda, medrese ve mektep ile beraber küçük bir külliye niteliğinde olan Çallı Ömer Efendi Camii'nin beden duvarları taş malzeme ile yapılmıştı ve Haşim Tümer'in Uşak Tarihi adlı eserindeki ifadesi ile kale gibi mazbut bir duruşu vardı. Uşak'ın Yunan işgali altında kaldığı iki sene boyunca Yunanlılar tarafından silah, bomba vb. patlayıcı madde deposu olarak kullanılan cami, Uşak'ın Yunan işgalinden kurtulduğu 1922 senesinde şehri terk eden Yunanlılar tarafından yakılarak yok edilmiştir<sup>17</sup>.

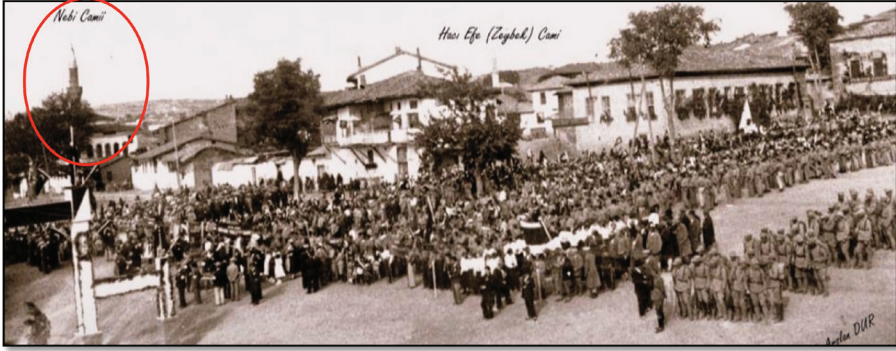
G. 13: 1930'lu yıllarda eski ceza evi ve Emniyet Müdürlüğü arkası-bir bayram töreni. Solda Nebi Camii sağda ise Hacı Efe Camii görülmektedir (Alp Arslan Dur arşivi)

Günümüzdeki Emniyet Müdürlüğü binasının kuzey tarafında, yol üstünde bir mahalle camisi olan Nebi (Nebioğlu) Camii'nin (G. 13, G.14) iki katlı olduğu ve yerinin Vakıflar idaresi tarafından satıldığı bilinmektedir. Köme Mahallesi'nde, Çamlı Sokak ile 1. Ergin Sokak kesişimdeki köşe parselde yer alan ve günümüze ulaşamayan caminin konumlandığı arsa üzerinde ise mevcutta yapı bulunmamaktadır<sup>19</sup>.

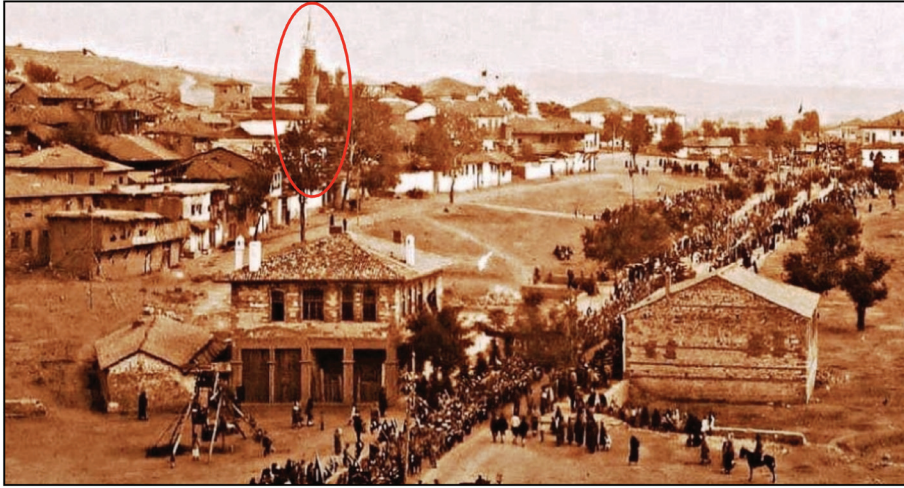
G. 14:1930'lu yıllar-Emniyet Müdürlüğü üst tarafında bir bayram töreni. Solda Nebi Camii görülmektedir (Alp Arslan Dur arşivi)

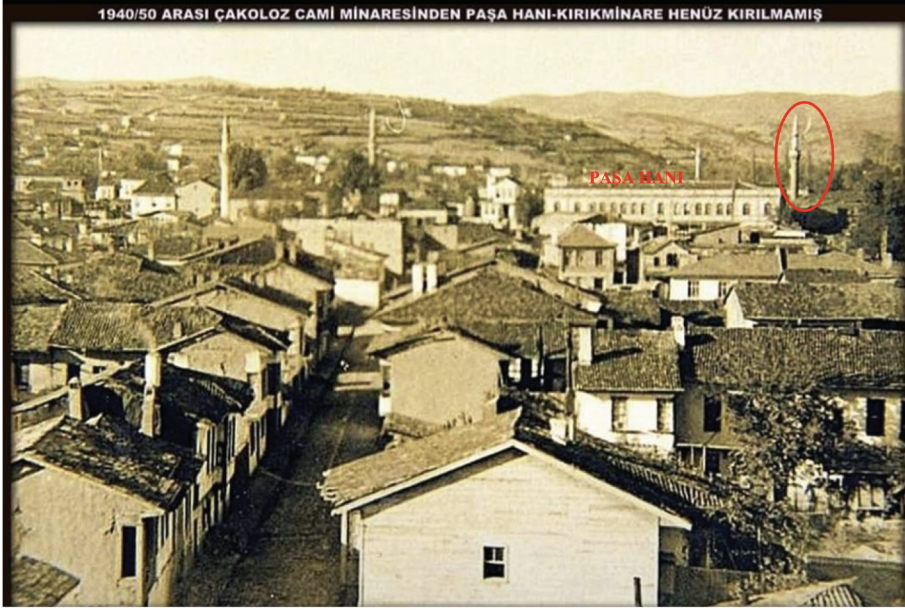
G. 15: Kırık Minare Camii'nin minaresinin hiç bozulmadığı yıllardan bir fotoğraf (Keyvanođlu arşivi)

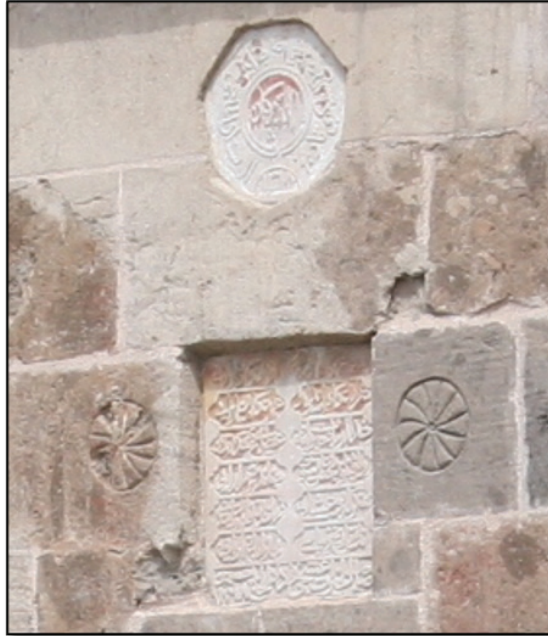
G. 16: Cami Kitabesi (Aysim Dölgerođlu, 2019)

Minare gövdesindeki kitabede şu ifade yer almaktadır: “*Sahibü'l-hayrat Aşçızade el-hac Hüseyin 1268*” (G. 16). Bu kitabeye göre cami, Miladi 1851 yılında Aşçızade Elhaç Hüseyin adında bir kişi tarafından inşa ettirilmiştir<sup>21</sup>.

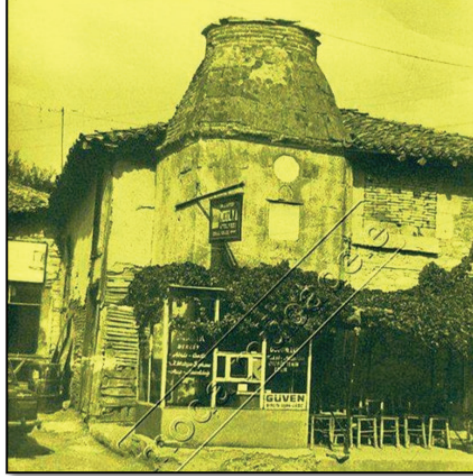
G. 17: Kırık Minare-1980'ler (Alp Arslan Dur arşivi)

Bina köşelerinde ve kapı-pencere açıklıkları çevresinde düzgün kesme taş, kalan kısımlarında ise moloz taş ile tuğla malzeme kullanılan Kırık Minare Camii'nin, 1949 yılında yaşanan depremde ikinci katı ve minaresi yıkılmış (G. 17, G.18), 1952 yılında ise ibadete tamamen kapatılmıştır<sup>22</sup>. Uzun yıllar âtıl durumda kalan ve bir dönem marangoz atölyesi olarak kullanıldığı bilinen yapı, günümüze kadar geçen süreçte birçok özgün özelliğini kaybetmiştir. 2005 yılında restorasyon projesi hazırlanarak restore edilen yapıya dükkân birimlerinden oluşan ticari bir fonksiyon yüklenmiştir (G. 19).

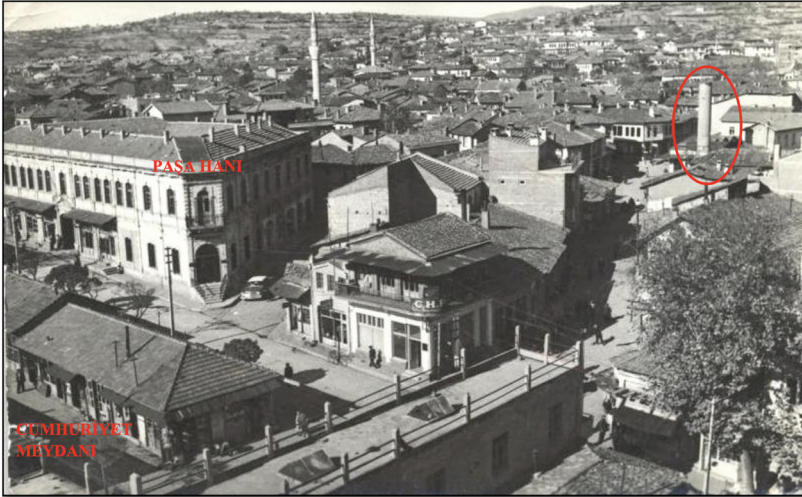
G. 18: Cumhuriyet Meydanı ve Paşa Hanı (mevcut Dülgeroğlu Otel) çevresi-Kırık Minare Camii'nin minaresinin bir kısmı kırılmış  
(Sunucu, *Görsel Anlatımlarla Uşak: Eşten Dosttan Kentten Fotoğraflar*, 32)

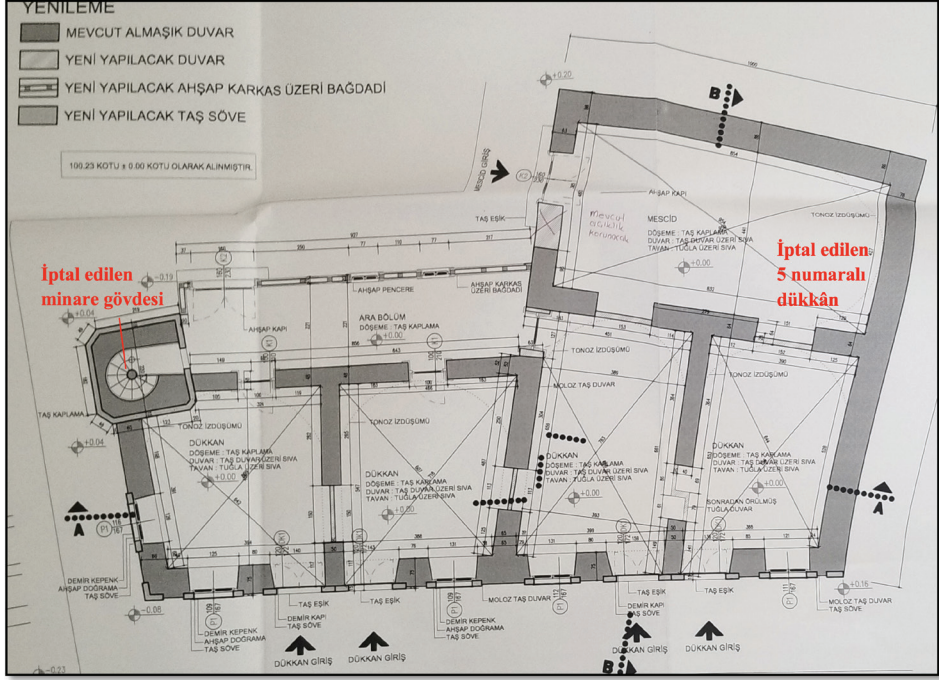
G. 19: 2005 yılında hazırlanan Kırık Minare Camii restorasyon projesi (Uşak Belediyesi arşivi)

2005 yılında restorasyon projesi hazırlanan Kırık Minare Camii'nin İzmir 2 Numaralı Koruma Bölge Kurulu tarafından alınan karar raporundaki bilgilere göre restorasyon projesinde, Çapraz Sokak'a köşe veren 5 numaralı dükkânda (G. 19) önerilen mescit kullanımının iptal edilmesi ve mevcut cephe açıklığının korunarak ticarethane fonksiyonu verilmesi istenmiştir. Ayrıca restorasyon projesinde tekrardan yapılması önerilen minare gövdesinin yapılmaması, minare kaidesinin sadece konservasyonu yapılarak aynen korunması istenmiştir (G. 20).

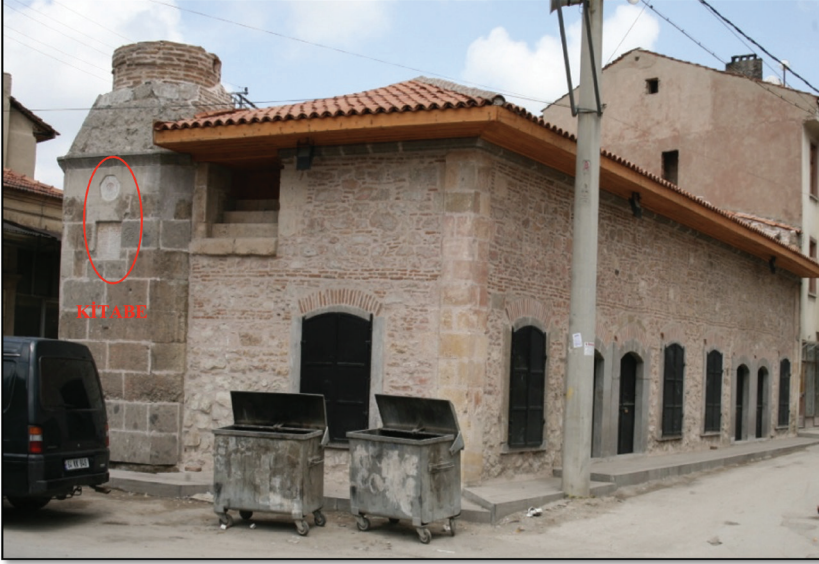
G. 20: Kırık Minare Camii restorasyon sonrası mevcut durum (Aysim Dülgeroğlu, 2019)

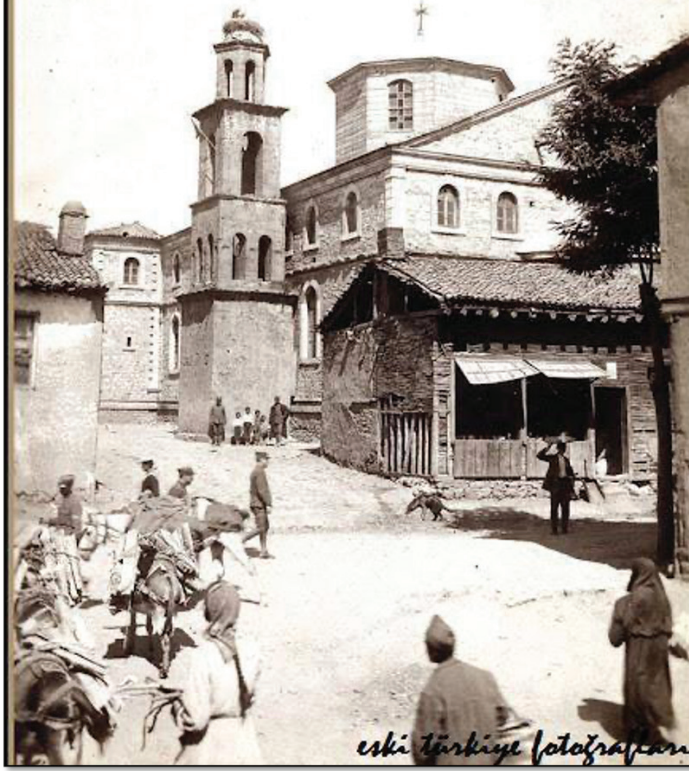
G. 22: Aziz Konstantinos ve Eleni Kilisesi-1921(Alp Arslan Dur arşivi)

Kostas Pandazoğlu'nun *Vatan Vatanım Ma Patrie Uşak* adlı eserinin değerlendirildiği yüksek lisans tezinde verilen bilgilere göre Uşak'taki iki Rum-Ortodoks Kilisesi'nden birisi olan *Aziz Konstantinos ve Eleni Kilisesi* (G. 22), birbirine bitişik olarak inşa edilmiş iki ayrı kilisedir. 27 Ağustos 1894 tarihindeki büyük Uşak yangınında yıkılan bu kiliseleri yeniden inşa etmek için, Sultan II. Abdülhamit'in izni alınarak eski kilisenin kalıntıları üzerine yeni bir kilise inşa edilmiştir. Taş malzeme kullanılarak yapılan bu kilise, uzun bir süre sıvası yapılmadan hizmet vermiş, bir bölümü de kadınlara tahsis edilmiştir<sup>27</sup>.

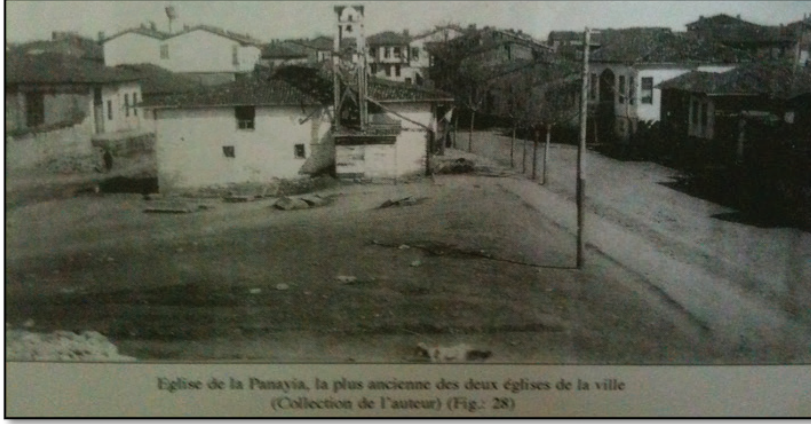
G. 26: Panayia Kilisesi (Özdemir, “Vatan Vatanım Ma Patrie Uşak”, 246)

Kökene oldukça eskilere dayanan ve günümüzde de eğitim fonksiyonunu sürdüren Halit Ziya İlköğretim Okulu yakın çevresinde özgün *Panayia Kilisesi*'nin var olduğu bilinmektedir. Yapılan çevre araştırmalarında kiliseyi hatırlayan çok fazla kişinin olmadığı göz önüne alındığında, kentte yaşanan yangınlardan sonra yıkılan ve yerine yenisi yapılan *Panayia Kilisesi*'nin (G. 25, G. 26), ilk yapı kadar nitelikli olmadığı ve Yunan ordusu Uşak'tan çekilirken yerle bir olduğu düşünülmektedir.

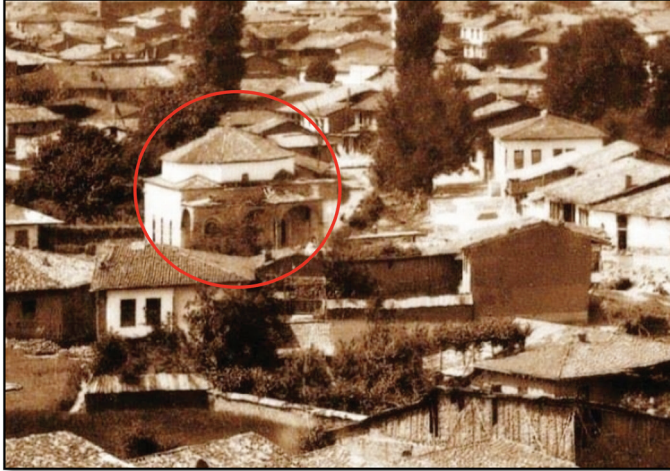
G. 27: Meryem Ana'ya İthaf edilen Ermeni Kilisesi (Özdemir, “Vatan Vatanım Ma Patrie Uşak”, 249)

Uşak'taki Rumların varlığı üzerine araştırmalar yapan Pandazoğlu, çalışmasında Meryem Ana'ya ithaf edilen bir Ermeni Kilisesi'nin varlığından bahsetmektedir<sup>31</sup>. 1894 yılındaki büyük Uşak yangınında yandığı, 1898 yılında yeniden inşa edildiği ve 1916'dan sonra yapılış amacına uygun olarak kullanılmadığı bilinen bu yapının kaynaklarda adı geçen *Aziz Marie De Dieu Kilisesi* (G. 27) olduğu düşünülmektedir<sup>32</sup>.

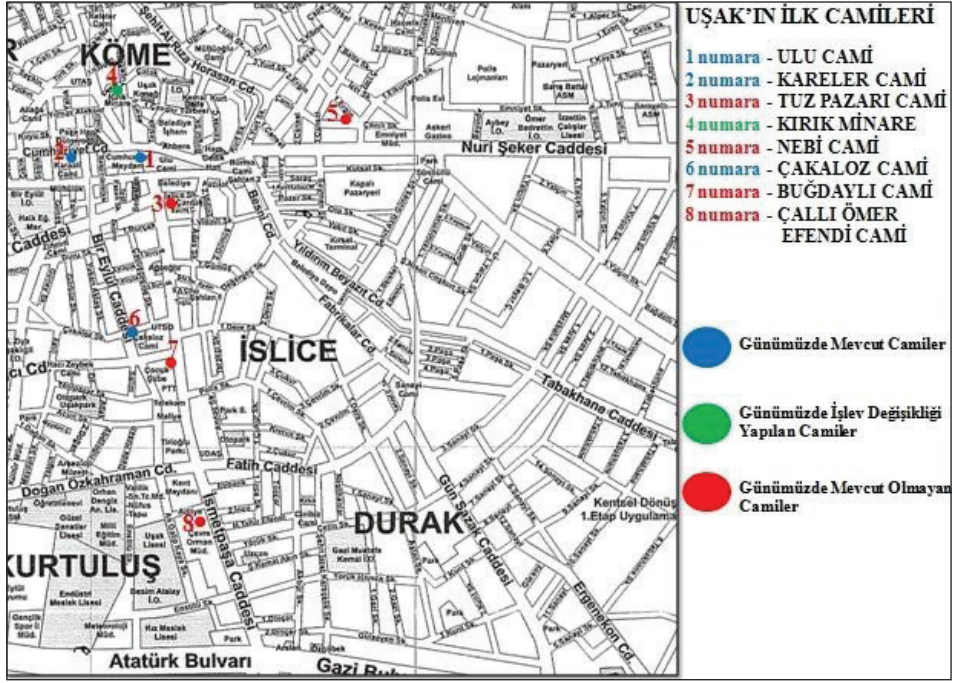
G. 28: Uşak'ın en eski camilerinin kent merkezindeki konumları (Uşak Belediyesinden alınan plan üzerine Aysim Dölgerođlu tarafından işlenerek oluşturulmuştur)
