## Reflections from the baths: Technical details related to water and heating systems of the baths in historical documents

## Hamamdan yansıyanlar: Belgelerde hamamın su ve ısıtma sistemine ilişkin teknik detaylar

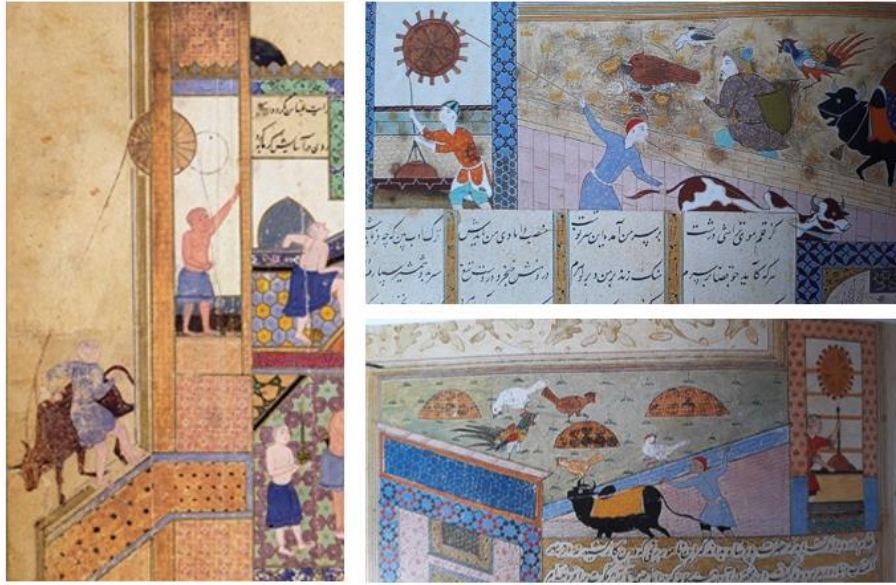
Şekil 3 - Şiraz minyatürlerindeki hamam sahnelerinden ayrıntı.

Üç farklı minyatürde hamamın su temini benzer bir şekilde resmedilmiştir (Uluç, 2006'dan)

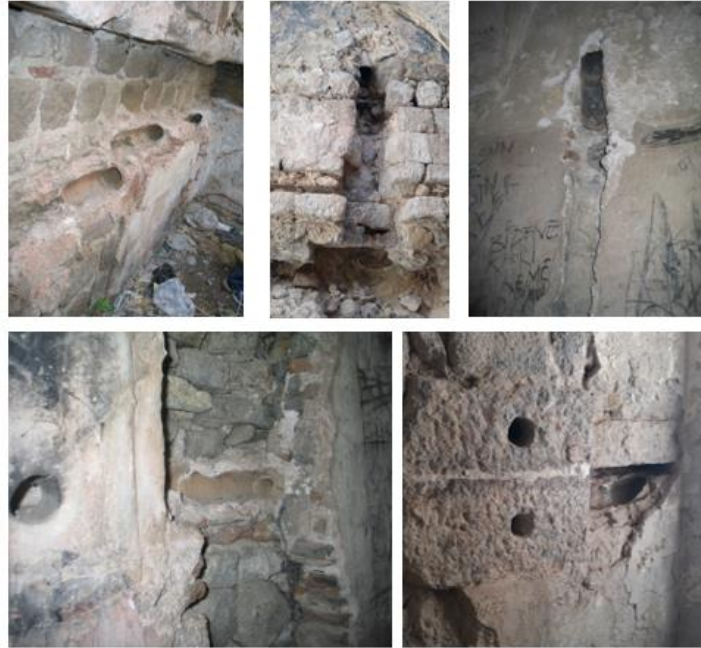
Şekil 5 - Hamamlarda künklerden oluşan yatayda su hattı ve düşeyde tüteklik hattının yerleştiği duvar kesitleri (soldan sağa; 1. Bergama'da bir hamam, 2005, 2.-5. Niğde Yeşilburç köyü hamamı, 2020, 3.-4. Sivrihisar Gavur Hamamı, 2006)

Sıcak ve soğuk su hatları, üst üste iki sıra halinde az bir eğimle, birbirine lökünle<sup>xx</sup> bağlı künklerden oluşmaktadır. Kâgir duvarda künk hattı için bırakılmış kesite yerleştirilen künkler, kurna aynalarının arkasından geçerek duvarın iç mekâna bakan yüzüne yakın olarak ilerler (Şekil 5). Künkler döşendikten sonra önü kapatılan ve sıvanan duvar yüzeyinin, tamiratlar esnasında açılarak gerekli onarım müdahalelerinin yapıldığı anlaşılmaktadır. Hem su künkleri hem de tüteklik künkleri için uygulanan bu konstrüksiyon detayı, tamir keşiflerinde tamiratın yapıldıktan sonra önüne “*zar duvarın örülmesi*”, yani ince bir duvar örgüsü ile kapatılması şeklinde ifade edilir.<sup>xxi</sup> Böylece su ve duman taşıyan künklerin süreç içerisinde tamiratları gerektiğinde, künklerin önünde yer alan ince duvar rahatlıkla açılarak tamiratın yapılmasına imkân sağlar.

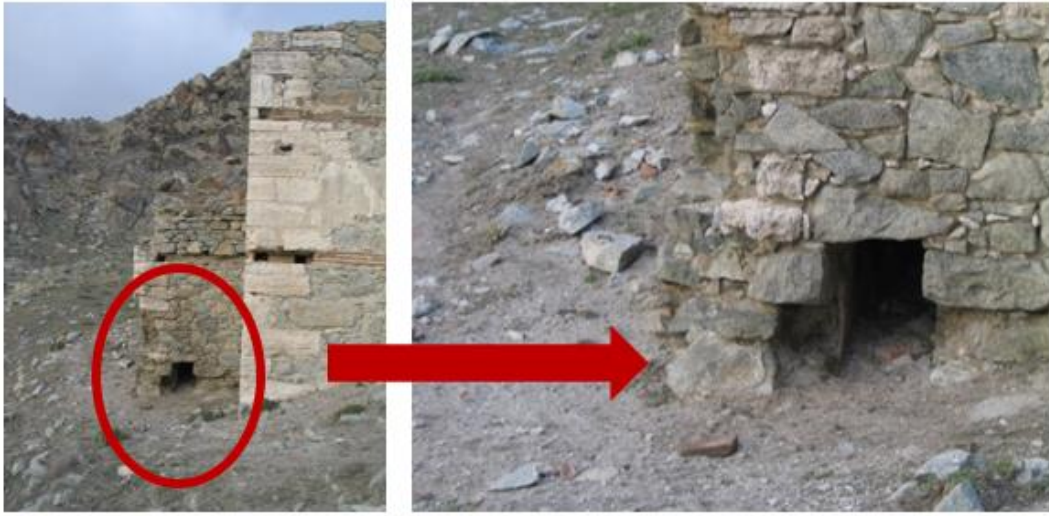
Şekil 6 - Sivrihisar Gavur Hamamı'nda atık su çıkışı (yazarın arşivi, 2006)

Hamamda temiz suyun dolaşımı kadar, kirli suların da toplanıp atılması önemliydi. Ne de olsa hamama giren temiz su kadar kirli su da dışarı çıkmalıydı. Künklerle kurnalara ulaşan temiz su, kullanım sonrasında döşeme üzerinde yer alan küçük kanallar veya döşeme eğimi ile birlikte helaya doğru yönelmekte, aynı zamanda şadırvandaki su da döşeme altından künklerle ana gidere bağlanmaktaydı (Önge, 1995, 45-46). Belgelerde hamamın “*çirk-âb*”ı olarak tanımlanan atık suların, “*kârîz*” veya “*kârgir binalı kârîz*” olarak adlandırılan kanallarla ana lağıma veya denize ulaşması söz konusuydu. Ayrıca, hamam atık su kanallarının temizlenmesi, yenilenmesi, ayrılması gibi işlemler belgelerde “*çirk-âb yolunun tathir*”, “*tathir ve tefr*” olarak tanımlandığı, kirli suyun tahliyesine hamamın işlerliği kadar çevre hijyeni açısından da önem verildiği görülmektedir.

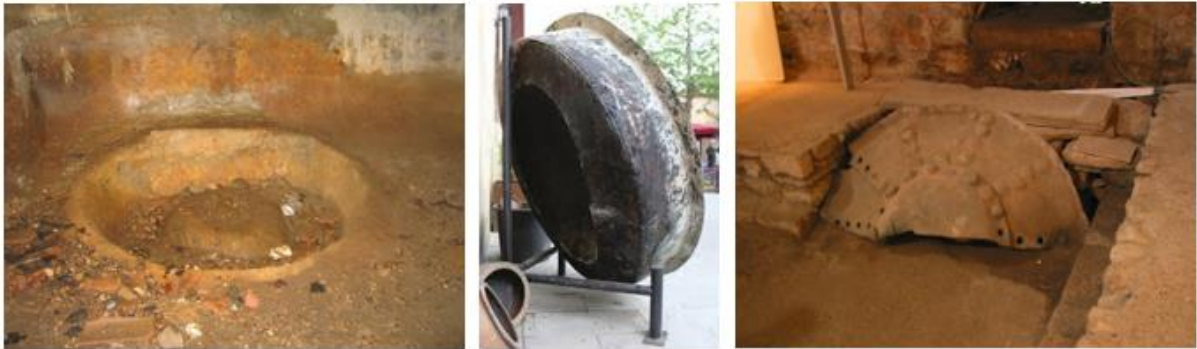
**Şekil 8 - Külhan kazanları; (soldan sağa) 1. Birgi Osmanlı hamamı su deposunun içinde yerinde bulunan kazan (yazarın arşivi, 2005), 2. Kastamonu Dede Sultan Hamamı kazanı, kazanın yanı ve ateşin üzerine gelen kısmı görünmekte (Bayraktar, 2017, 113), 3. Piriştine’de (Kosova) bir hamamın külhan kazanının yarısı (Ayşıl Yavuz arşivi)**

Su deposunda yalıtımının özellikli olması külhana su sızması için önemlidir. Külhan ocağında yanan ateş ile su arasında, belgelerde “*kazgan / nuhar kazgan*” olarak nitelenen bakır kazan bulunmaktadır. Bu bakır kazanlar; 3-7 mm. kalınlığında, birden fazla bakır levhanın perçin veya bakır kaynağı ile birleştirilmesi ile oluşturulmuş, 1,5-2 m., hatta 2,4 m.’ye varan çaplarda, dairesel planlı, ortası bombeli kazanlardır (Şekil 8).<sup>xxviii</sup> Külhan ocağı üstündeki bakır kazanın ateşin şiddeti ve kullanım sebebiyle zaman içerisinde harap olup, delinip, külhan ocağına su sızdığını ve hamamın kızması için daha fazla odun kullanılmasına sebep olduğu, bundan dolayı da gerekli tamirat veya yenileme işlerinin tamirat keşiflerine şu şekilde yansıdığı görülmüştür:

Hamam kazanının zaman içerisinde harap olması, kazanın belli aralıklarla değişimi ve/veya tamirini gerektirmelidir. Ancak, değişim veya tamirat için kazanın su deposundan çıkarılacağı veya yenisinin girdirilebileceği boyutta bir açıklığı yoktur. Su deposunun genellikle, hamamın sıcaklık kısmından

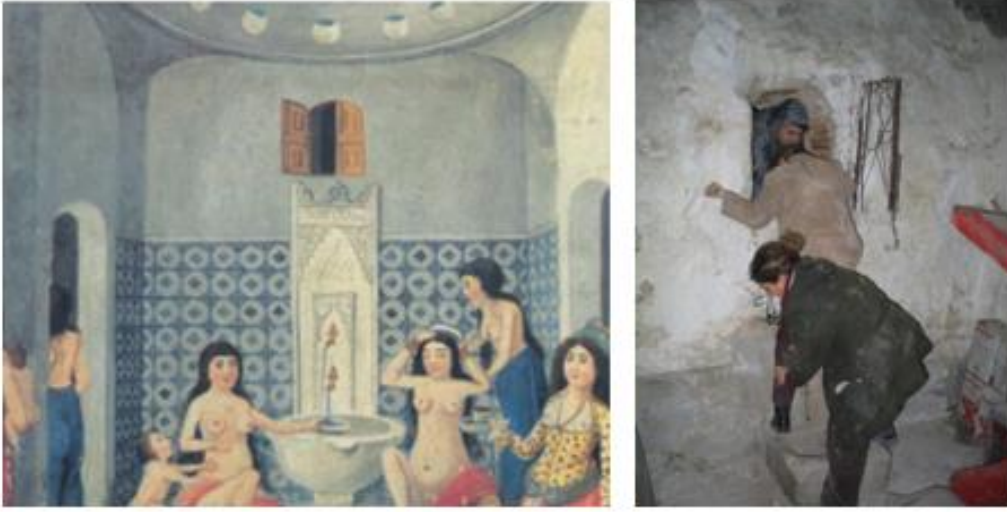
Şekil 9 - Sıcaklıktan su deposuna olan açıklık; hamam minyatüründe (Zenenname, Enderunlu Fazıl) ve Sivrihisar Kumacık Hamamı'nda (yazarın arşivi, 2006)

ulaşılan, ahşap kanatlı küçük bir açıklığı (Şekil 9) söz konusudur<sup>xxxı</sup> veya kimi hamamlarda su deposunun üzerinde küçük bir mazgal/delik mevcuttur. Bu açıklık veya açıklıklar depodaki suyun kontrolü, buharın içeri alınarak sıcaklık mekânının ısınması ve su deposunda oluşabilecek buhar basıncının düşürülmesi ve de gerekli tamiratlar için depoya ulaşımı sağlamak amacıyla gereklidir. Bu açıklıkların boyutları bir insanın geçişine ancak izin verebilecekken, 1.5-2m. çapındaki kazanın çıkarılması ve yeni kazanın nakli için yeterli bir açıklık değildir. Bu durumda hamam kazanının değişmesi gerektiğinde nasıl ulaşıp, değiştirileceğine ilişkin hamamcı ustaları nasıl bir çözüm oluşturmuştu sorusu doğmaktadır.

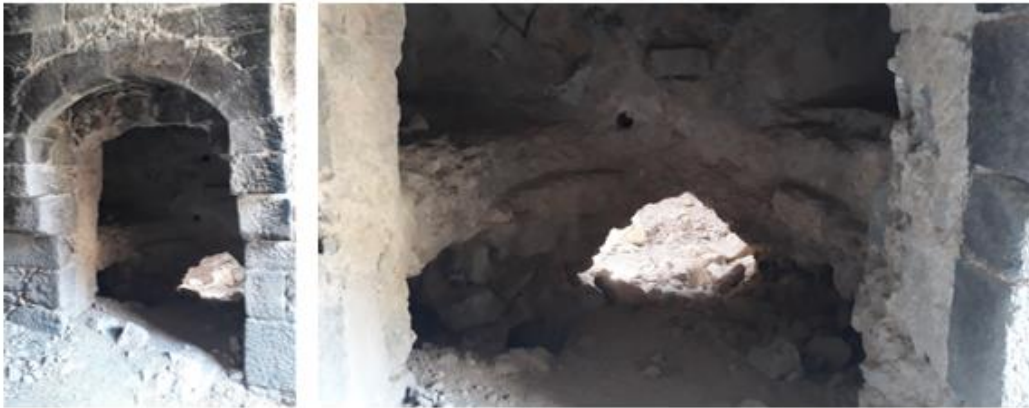
Şekil 10 - Niğde Yeşilburç Köyü Hamamı külhanı. Külhan ağzındaki duvarın yıkıldığı, kazanın çıkarılmış olduğu ve depodan sıcak suyun çıkışını sağlayan künk görünmekte (yazarın arşivi, 2020)

Hamam kazanının haznesine oturtulduktan sonra, etrafına menfezli alçak bir duvar örüldüğü, kazanın üzerinde ısınan suyun yükselirken, bundan daha soğuk olan deponun içindeki suyun da bu menfezlerden geçerek kazanın üstüne kaydığı Klinghardt (1927, 19) ve Aru (1949, 39) tarafından çizimle desteklenerek aktarılmaktadır. Böylece depodaki bütün su, kazanın üzerinden sürekli hareket ederek eşit derecede ısınmış olur. Klinghardt ve Aru'nun aktarımından görüldüğü üzere, menfezli alçak duvar denilen öge, kazanın etrafındaki yaklaşık bir karış yüksekliğindeki boşluklu bir set örgü niteliğindedir. Günümüzde arazi çalışmalarında incelenen hamamlarda buna rastlanmamakla birlikte, kaynaklarda gösterilen bu detayın bir belgeye yansıdığı düşünülmektedir. Tamir keşfinden belirtilen uygulama şöyle tariflenmiştir: "...Kazgan-ı mezkkûr etrafında hazînenin tabanında Horasan kireç ile yilîk (?) tuğladan rıhtım makamına taban tevdîdi ve kazganı etrafına lakema (?) vaz'ı 2880 gurus".<sup>xxxiv</sup> Burada su deposunun zemininde, kazanın etrafında olacak şekilde yilîk (?) tuğladan horasan harçlı alçak bir duvar örgüsü tariflenmiştir. Suyun kazan üzerinde devridaim yapmasını sağlayan bu detay, depodaki suyun bütünüyle ısınması için tasarlanmıştır. Isınan su, deponun zemin kotunda, kazan hizasında sıcaklık mekânının duvarındaki sıcak su hattına künkle bağlanır (Şekil 10).

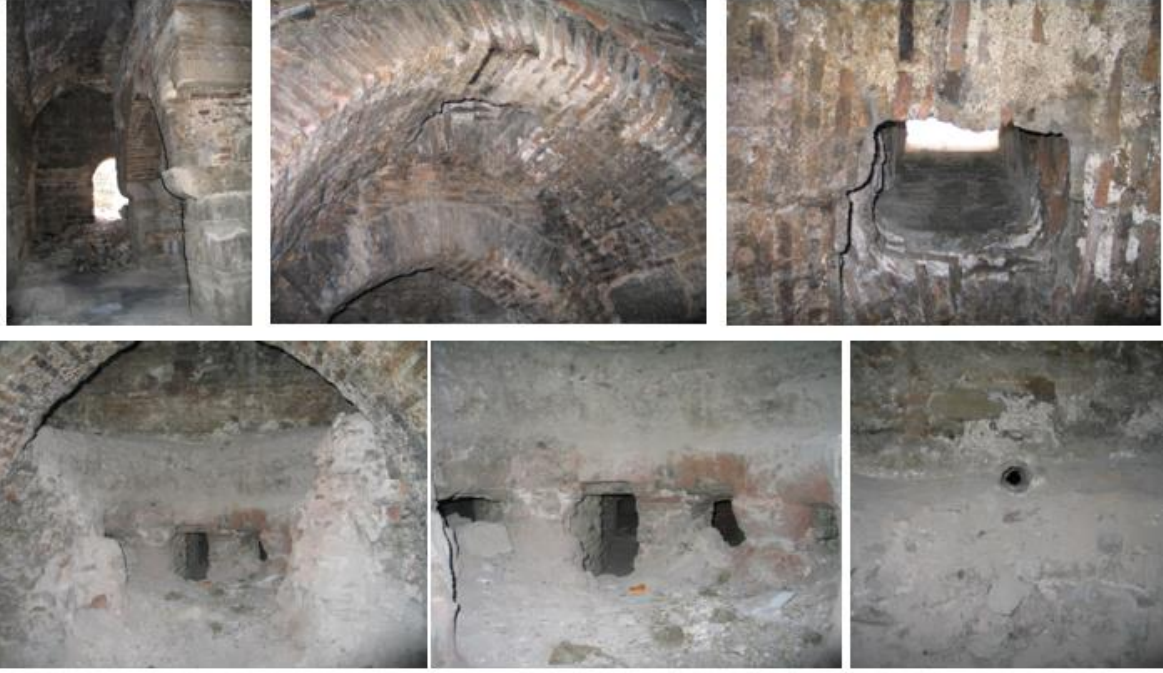
Şekil 11 - Ulukışla Öküz Mehmed Paşa Külliyesi Hamamı; küllhan odası, küllhan ocak önü kemeri ve bacası, kazanın çıkarıldığı kemer açıklığı ve kazanın oturduğu hazne, parsa delikleri ve sıcak su çıkışı (yazarın arşivi, 2006)

Suyu ısıtan külhan ocağındaki ateş, aynı zamanda yapının ısınmasını da sağlamaktaydı. Külhandaki ateşin oluşturduğu duman ve sıcak hava, ocağın dairesel planından cehennemliğe doğru açılan menfezlerden geçerek, tütekliklerden çıkmak üzere hamamın cehennemliğine doğru hava akımıyla çekilirdi. Belgelerde “*parsa deliği*” olarak ifade edilen bu duman menfezleri, Şekil 11’de de görüldüğü şekliyle ocağın etrafında sıralanan deliklerdi. Ocakta yanan ateşin dumanı ve sıcak havası, parsa deliklerinden cehennemliğe doğru ilerlerken, külhan (ocak) kapağının açılmasıyla bir kısmı da külhan bacasından dışarı atılırdı.

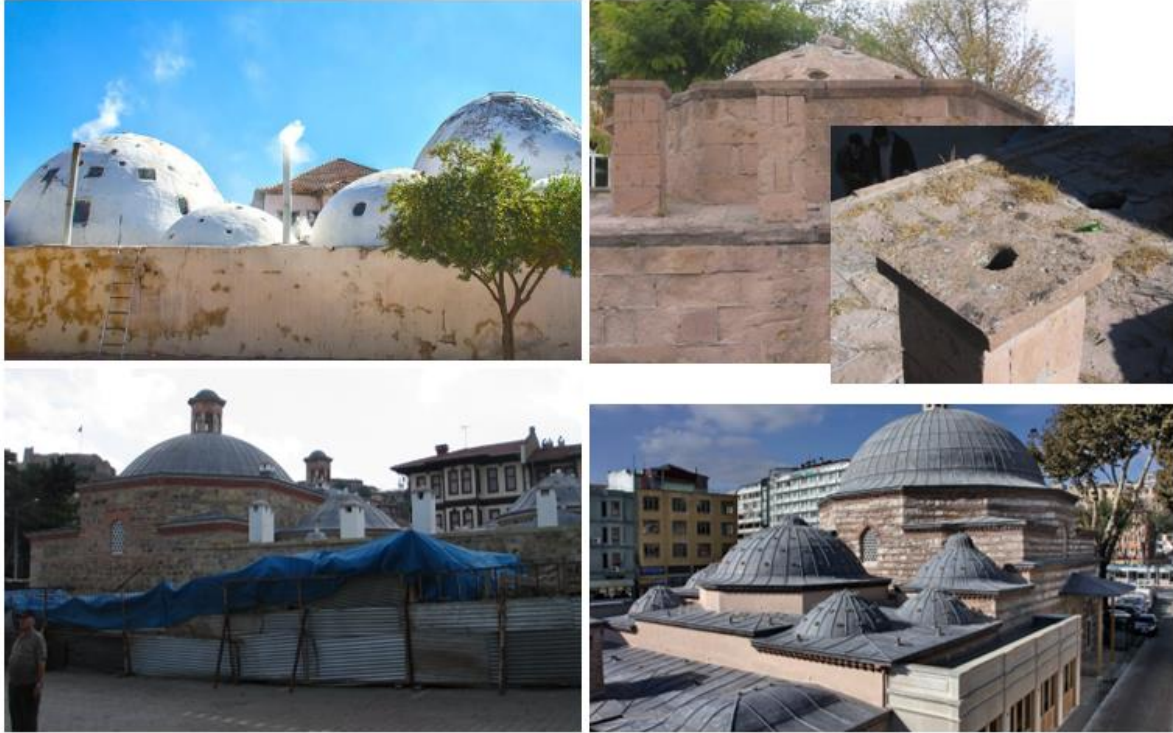
Şekil 15 - (soldan sağa) 1. Tarsus Yeni Hamam (yazarın arşivi, 2017) 2. İncesu Merzifonlu Kara Mustafa Paşa Külliyesi hamamı, tüteklikleri ve ayrıntı (yazarın arşivi, 2004) 3. Kastamonu'da bir hamam (yazarın arşivi, 2008) 4. Kılıç Ali Paşa Hamamı (URL 1)

Günümüzde kimi restorasyon uygulamaları ile klasik bir baca formunu kazanan tütekliklerin, özgün durumlarına ilişkin bilgiyi de yine belgeler ve hamam incelemelerinden ortaya koymak mümkün olmuştur. Süreç içerisinde çok çabuk yok olan bu öğelerin, klasik baca olarak restore edilmeleri,

mimari öğenin işlevselliği açısından da doğru değildir. Özgün detayda tüteklikler, hamamcının bunların üzerini kapayan yassı taş veya tuğlayı açıp kapamasıyla hamamın ısınısını ayarlaması şeklinde çalışmaktadır.<sup>xxxix</sup> Günümüzde restorasyon geçirmemiş ve işleyen hamamlarda hamamcılar yine buna benzer bir detayı, çekişi kuvvetlendirmek için boru ile uzatarak çözmüşken, restorasyon uygulamalarında ise bu çalışma prensibi pek de dikkate alınmamıştır (Şekil 15). Kayseri İncesu'da bulunan Merzifonlu Kara Mustafa Paşa Külliyesi hamamında tüteklikler, masif bir baca gibi çözülse de işleyiş detayı özgün tütekliklerin çalışma prensibini sağlayabilecek niteliktedir. Kastamonu'daki hamam örneğinde ise tüteklikler klasik bir bacaya dönüşmüştür. Kılıç Ali Paşa Hamamı'nda, muhtemelen özgün tüteklik detaylarının varlığı, tütekliklerin doğru çözülmesi ile sonuçlanmıştır. Bu durum tütekliklerle ilgili yeterli bilginin olmadığı durumda, bu mimari öğelerin klasik bir baca gibi restorasyonlarda uygulandığını düşündürmektedir. Hâlbuki belgelere yansıyan ve özgün örneklerden yapılan okumalar, tütekliğin nasıl olması gerektiğini açıkça göstermiştir. Bu bilginin restorasyon uygulamalarında kullanılır bilgiye dönüşmesi gerekir.
