BEYŞEHİR EŞREFOĞLU CAMİİ TAÇKAPISININ ÖZGÜN BEZEMELERİ¹

THE ORIGINAL ORNAMENTATIONS OF BEYSEHIR ESREFOGLU MOSQUE PORTAL

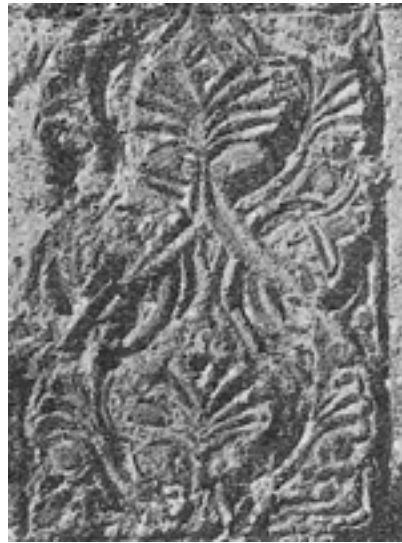
Görsel 3
İlk bordürün restorasyon öncesi görünümü.

İlk bordüre ait detayları ve işleme tekniğini onarım öncesine ait resimlerden tespit etmek mümkün olmuştur. Zira taçkapının onarımı esnasında bordürün orijinal halini gösteren bir bölüm bırakılmamıştır. Yeni yapılan bordürde ise rûmîlerin detayları ve kabartma olması gereken eğriler, içerlek satırlı olarak işlenmiş, bu da desenin görünümünü tamamıyla değiştirmiştir (Görsel 4).

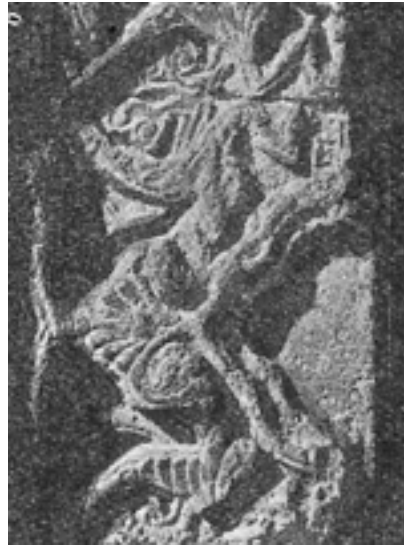
Görsel 6
İkinci bordürün onarım öncesi görünümü. Kaynak: Ögel, 1957, Resim 11.

Kemercik üzerindeki rûmînin detayları, yerinde yapılan bir incelemeyle anlaşılabilir, resimlerde net olarak görülemez. Bu nedenle bordürün onarım öncesini gösteren bir resim, motifi daha anlaşılır kılmaktadır. Görsel 6'da görüldüğü üzere tepeliğin merkezinde, eğrilerin birleştiği noktada sivri uçlu bir yaprak ya da baklava şekli bulunmaktadır. Bu aslında, karşılıklı iki rûmînin simetri ekseninde sırt sırta tam yapışmayarak yay yaptığı ve çaprazlama devam ettiği desenlerde gördüğümüz bir durumdur. Yayın içi bazen boş bırakılır bazen de doldurulur (benzer bir durum kuşatma kemerinin deseninde de görülür). Buradaki motif, Sivas Gök Medrese ve Erzurum Çifte Minareli Medrese taç kapısındaki benzer bordürde de kullanılmıştır (Görsel 11, Görsel 12, soldan ikinci bordürler).

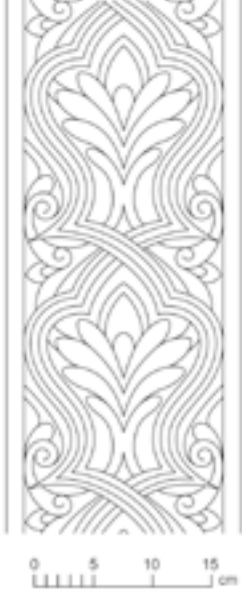
Çizim 4
Üçüncü bordürün çizimi. Ümmügülsüm Çilek

3. bordür yarım daire silindirik profilde olup 20 cm genişliğindedir (Çizim 4, Görsel 7). Dikey simetri eksenı boyunca sağdan sola, soldan sağa geçiş yaparak ilerleyen iki şerit, üç dilimli kemer benzeri alanlar oluşturur. Bu alanda ağaç benzeri bir motif yer alır. İlk bakışta simetri ekseninde bir tepelik izlenimi verse de ağaç görünümüne daha yakındır. Motif ana hatlarıyla Erzurum Çifte Minareli Medrese'nin ön yüzündeki hurma ağacına benzemektedir (Ögel, 1966, s. 47. bkz. R. 64). Motifin üçüncü yaprağından çıkan bir sap, kıvrılarak sonraki ağacın gövdesini oluşturur ve eksen boyunca S'ler yaparak devam eder. Saplardan yana doğru çıkan bir

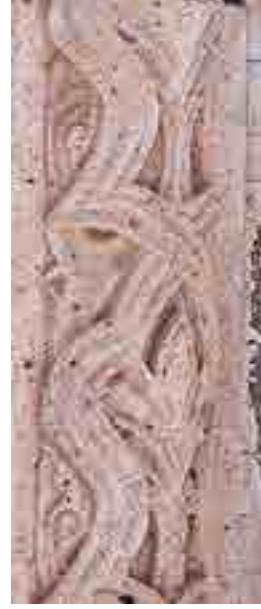
Görsel 8
Üçüncü bordür. Fotoğraf: Ümmügülsüm Çilek, 2018.

rûmî, desenin kenar çizgisinde yarım tepelik rûmîyle son bulur. Motif detaylarında, pafta oluşturan şeritlerin çifte yivle zenginleştirildiği, rûmîlerin ise eğrilerle bezendiği görülür. Desen, ilk iki bordüre göre daha yüzeysel olarak işlenmiştir. Yeni yapılan bordürde ise rûmî biçimlerinde küçük farklılıklar görülür (Görsel 8).

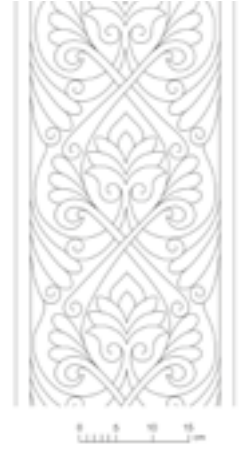
Çizim 5
Dördüncü bordürün çizimi. Ümmügülsüm Çilek

4. bordür, 30 cm genişliğinde olup üçgen profillidir. Desen zıt istikamette hareket eden iki farklı hat üzerine kuruludur (Çizim 5, Görsel 9). Karşılıklı iki rûmî, dikey simetri ekseninde kesişip çaprazlama yer değiştirerek S'ler halinde yukarı doğru akıp gider. Böylece eksen boyunca uzanan kapalı form rûmîler meydana gelir. Yukarıdan aşağıya hareket eden ikinci hat ise kenar çizgisine bitişik yarım tepelikler sırasındır. Tepeliğin ucundan kıvrılan sade rûmîler, ekseninde birleşerek kapalı formların içindeki tepelikleri oluşturur. Motif detaylarında rûmîlerin münhanî üslubunda eğrilerle dilimlendiği görülür. Sadece simetri

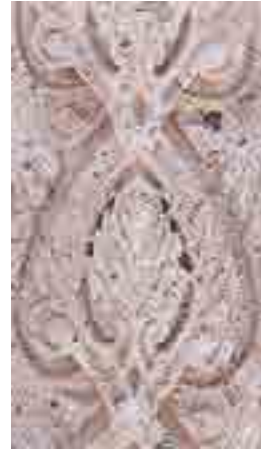
Görsel 10
Dördüncü bordür. Fotoğraf: Ümmügülsüm Çilek, 2018.

eksenindeki tepeliğin dilimleri diğerlerinden farklı olarak sivri uçludur. Kapalı form rûmînin alt ucu, ikinci bordürdeki gibi içeriye kıvrıktır ve üstte de spiral kıvrımlı bir sade rûmî yer alır. Onarım sonrası bordürde, bu bölümlerin işlenmediği görülmektedir (Görsel 10).

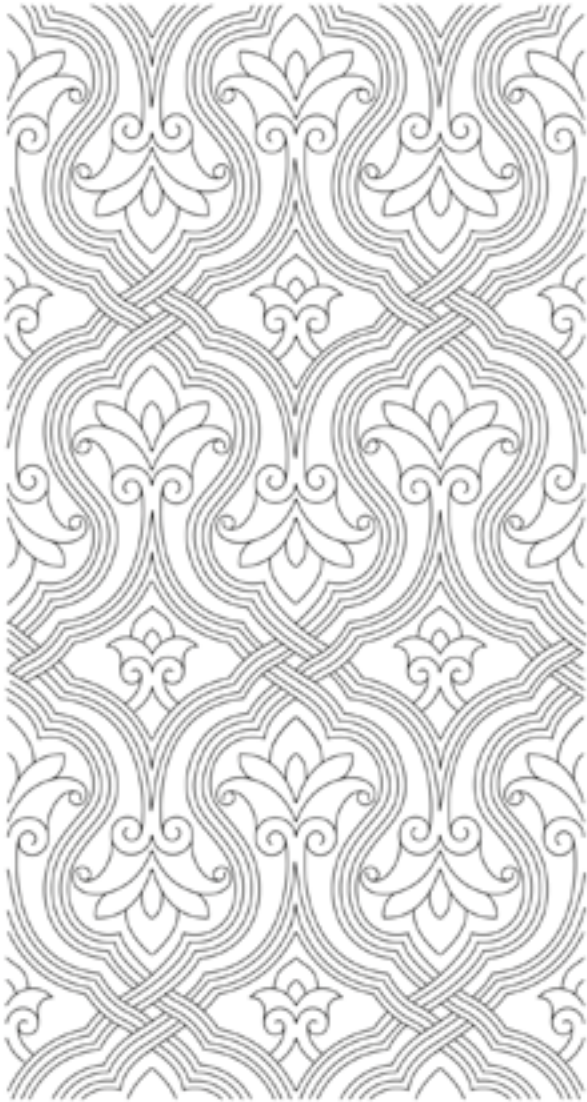
Çizim 6
Sütunce deseninin çizimi.
Ümmügülsüm Çilek

Sütunce gövdesi, geçmeler oluşturan şeritlerin örgüsü ve tepelik rûmîlerle zengin bir görünüme sahiptir (Çizim 6, Görsel 13). Desen; her iki ucunda tepelik rûmî bulunan şeritlerin, dikey simetri eksenlerinde tekrarı üzerine kuruludur. Yatay istikamette bir eksen atlayarak zikzaklar halinde ilerleyen şeritler, düşeyde ise çaprazlama olarak hareket ederler. Zıt yönlerde bakan tepeliklerle geçmeler arasındaki boşlukta ise sadece yukarı bakan küçük tepelikler bulunur. Motif detayları incelendiğinde, şeritlerin çift yivle işlenerek etkisinin arttırıldığı, tepelik rûmîlerin ise eğrilerle dilimlendiği görülür. Sonsuza kadar genişleme özelliğine sahip olan desenin bu niteliği, sütunce üzerinde pek fark edilmemektedir.

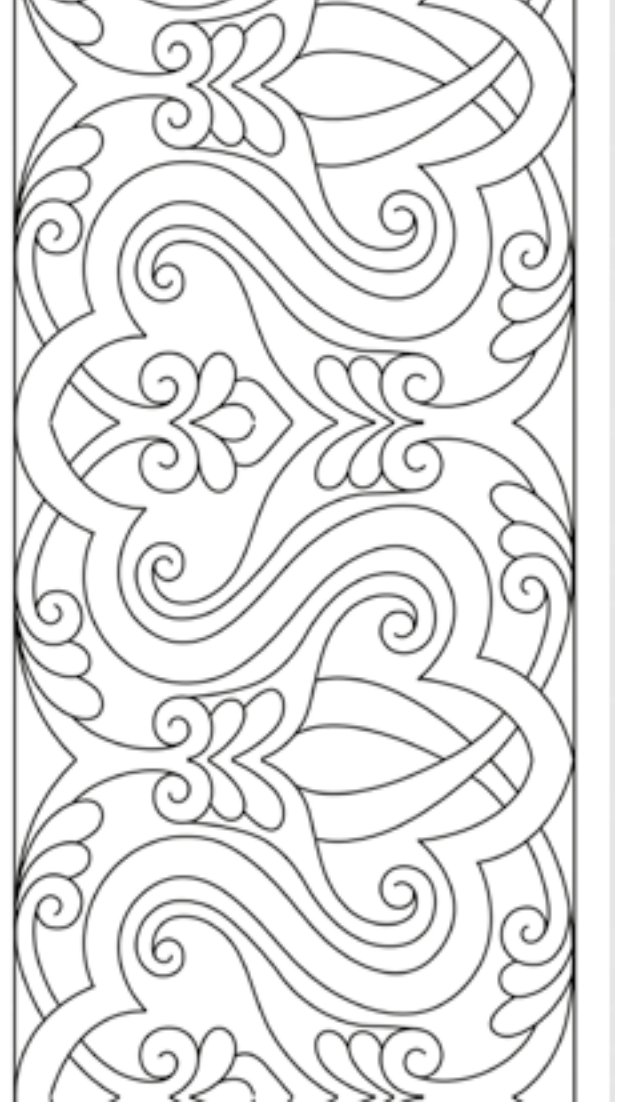
Görsel 15
Restorasyon öncesi kuşatma kemerinde rûmî motifleri Kaynak: Salt Araştırma <https://archives.saltresearch.org/handle/123456789/83616> E.T.: 15.12.2020.

Kemer deseni, yatay simetri eksenini üzerinde paftalar oluşturan bir şerit ve rûmî motiflerinden oluşur (Çizim 7, Görsel 15, Görsel 17). Sade, yuvarlak hatlı bir şerit, üç dilimli bölümler halinde S kıvrımlarıyla bordür boyunca akıp gider. Oluşan paftalarda simetri ekseninde birleşmiş zıt yönlere bakan rûmîler yer alır. İlk bakışta aynı görünen rûmîlerden biri çaprazlama sağa ve sola kıvrılırken diğerinin karşısında küçük bir tepelik bulunur. Tepelik rûmî, C şeklinde kıvrılan rûmî helezonun başlangıç noktasıdır. Desendeki rûmîlerin tamamı münhanî üslubunda eğrilerle dilimlenmiştir. Bu eğriler simetri eksenindeki rûmîlerde motifin dış hatlarından yüksekçe; tepelik ve bordür kenarlarındaki rûmîlerde ise iç bükey olarak işlenmiştir.

Restorasyon sonrası mevcut kemer incelendiğinde desenin hatalı uygulandığı görülmektedir. Görsel 15'de simetri ekseninde birleşip sonra sağ ve sola doğru çaprazlama devam eden rûmî, yeni yapılan bordürde iptal edilmiştir. Bunun yerine karşısında tepelik yer alan diğer rûmî işlenmiştir (Görsel 16). Böylece sadece kavsaraya bakan yönde olması gereken tepelikler, her paftada tekrar etmiştir. Ayrıca yeni yapılan bölüm, gerek motif formları gerekse işleme tekniği bakımından özgün bordürdeki inceliği ve ritmi yansıtmamakta, donuk bir görünüm arz etmektedir.

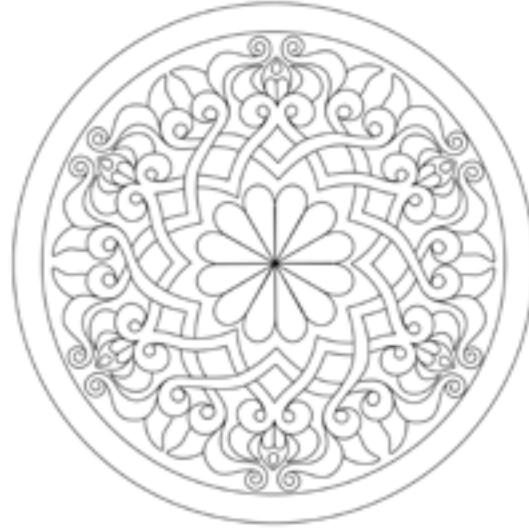
Çizim 8

metrik bir düzenlemeye sahip rûmî motifleriyle bezelidir (Çizim 8, Görsel 18). İki rûmî sapı, alttan üstten kıvrılarak simetri eksenlerinde biri tepelik, diğeri de kanatlı rûmî olarak son bulur. Sapların kesişmesiyle kabara etrafında on iki köşeli yıldız meydana gelir. Desen, içerlek satırlı alana yüksek kabartma olarak işlenmiştir. Bordür bezemelerinden farklı olarak buradaki rûmî yüzeylerinin motifin içini boşaltırcasına oyulduğu görülür.

Kavsara köşeliğindeki gülbezegin çizimi. Ümmügülsüm Çilek

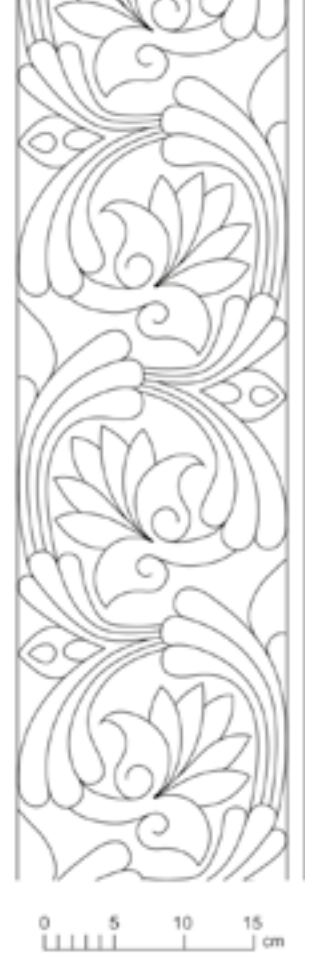
**Çizim 9**

Yan niş bordürünün çizimi. Ümmügülsüm Çilek

Nişin etrafı 22 cm genişliğinde ince bir bordürle çevrilidir (Görsel 20). Bordür deseni, tek yönde ilerleyen S kıvrımları üzerine kuruludur ve oldukça farklı bir görünüme sahiptir (Çizim 9, Görsel 21). Çifte yivlenmiş sap yüzeyi, gittikçe genişleyerek yuvarlak uçlu üç dilim halini alır. Bunun ortasındaki dilimden devam eden sap, aynı şekli tekrarlayarak çatallanır ve içe kıvrık bir sencede rûmîyle⁴ son bulur. Yüzeyi sivri uçlu eğrilerle dilimlenmiş sencede rûmî, taçkapıyı çevreleyen dördüncü bordür tepeliklerine benzemektedir (Çizim 5). Nişleri çevreleyen bu bordür, giriş kapısının üzerinden de dolaşarak nişlerle kavsaranın bütünlüğünü sağlar.

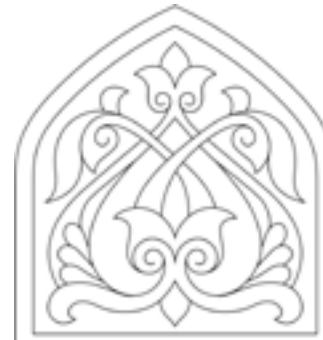
Çizim 10
İlk sıradaki mukarnas ögesinin rûmî deseni. Ümmügülsüm Çilek

hücreler rûmî desenli olup yıldız kesitli niş planını devam ettirir (Görsel 20, Çizim 10, Görsel 22). Desen, simetri ekseninde birleşerek kapalı form oluşturan karşılıklı iki rûmî

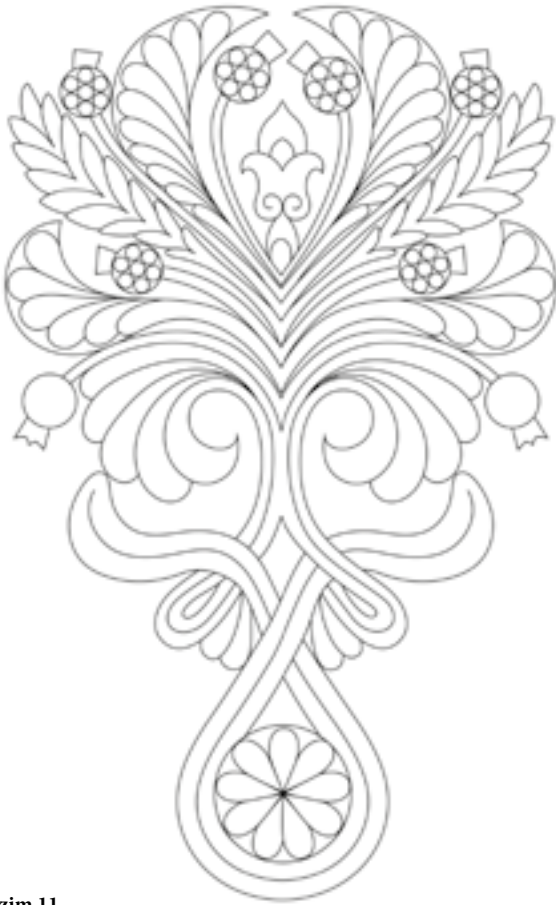
Görsel 23

Camiye girişi sağlayan kapı, basık kemerli olup iki renkli taşlarla birbirine geçmeli olarak örülmüştür. Kemerin kilit taşında ve üzengilerinde kabartma motifler bulunmaktadır (Görsel 2). Kilit taşında yer alan motif, Anadolu Selçuklu mimarisinde örnekleri görülen hayat ağacı motifidir. Hayat ağaçlarıyla birlikte görülen kuş, kartal ve ejder gibi figürler, Beylikler Devri eserlerinin bir özelliği olarak buradaki hayat ağacında görülmez (Öney, 1989, s. 29).

Yüksek kabartma olarak işlenen hayat ağacı simetrik bir düzenlemeye sahiptir. İnce bir gövdeden yana ve yukarıya ayrılan hurma dalları, farklı görünümde tasvir edilmiştir (Çizim 11, Görsel 23). Ağacın alt kısmı gövdeye doğru kıvrılan münhanî tarzında dilimlerden oluşur. Aynı dilimlerden yandan görünümü dallarda etrafında bir sınır çizgisiyle görülür. Ağacın tepesinde karşılıklı olarak bakan dallar, bu haliyle Sivas Gök Medrese'nin cephesindeki hayat ağacını hatırlatır. Hurma dallarının arasından yüzeyi küçük dairelerle işlenmiş nar motifleri çıkar. Alt sırada ise aşağı doğru bakan ve yüzeyi boş bırakılmış farklı bir bitki/ meyve görülmektedir. Ağacın altında damla gibi sarkan 9 dilimli bir kabara bulunur. Kabara, kendisini çevreleyen bir şeritle kurdele gibi kıvrılan ağacın gövdesine bağlanır.

Hayat ağacı motifi. Kaynak: Salt Araştırma, <https://archives.saltresearch.org/handle/123456789/83616> E.T.: 15.12.2020.

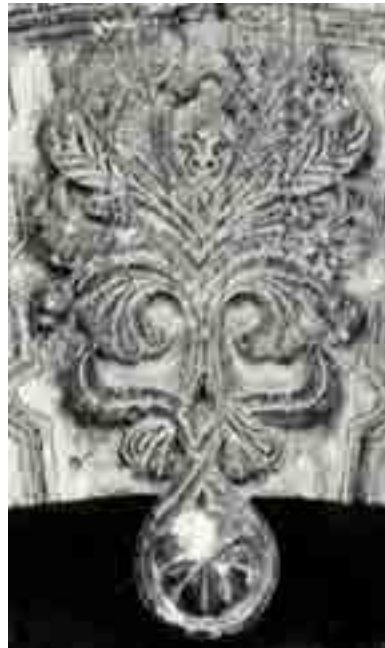
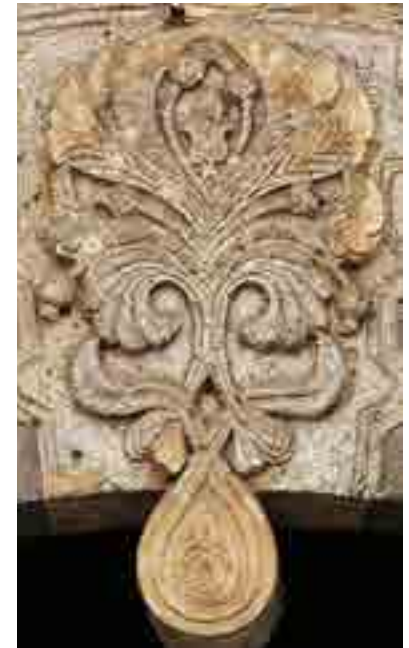
Çizim 11
Hayat ağacı motifinin çizimi. Ümmügülüm Çilek

Hayat ağacı bazı yaprakların uçlarındaki küçük dökülmeler dışında özgünlüğünü korumaktadır (Görsel 24). Onarımı yapılan bu bölümler incelendiğinde motifin tam anlaşılmadığı görülür. Restorasyon öncesini gösteren fotoğraflarda 6 adet nar motifi net bir şekilde görülmüyorken (Görsel 23) bugün 4 adet nar bulunmaktadır. Ağacın üstünde, yanlarda bulunan narların yerine yaprak benzeri bir şey yapılmıştır. Hâlbuki narların incecik dalları halen yerinde durmaktadır. Ağacın altındaki 9 dilimli kabardan oluşan sarkıt ise rümi benzeri bir motifle işlenerek tamamen değiştirilmiştir. Elde yeterli veri varken onarımın bu şekilde yapılmasının keyfi bir uygulama olduğu söylenebilir.
