## Engellilerin Üniversite Kampüslerinde Ortak Mekanları Kullanabilmeleri Üzerine Bir Araştırma: Akdeniz Üniversitesi Olbia Kültür Merkezi Örneği

T. Yılmaz<sup>1</sup> D. Gökçe<sup>1</sup> F. Şavklı<sup>1</sup> S. Çeşmeci

<sup>1</sup>Akdeniz Üniversitesi, Ziraat Fakültesi, Peyzaj Mimarlığı Bölümü, Antalya

### A Study On Young Disabled People’s Use Of Common Areas in The University Campuses Example Of Olbia Culture Center in Akdeniz University

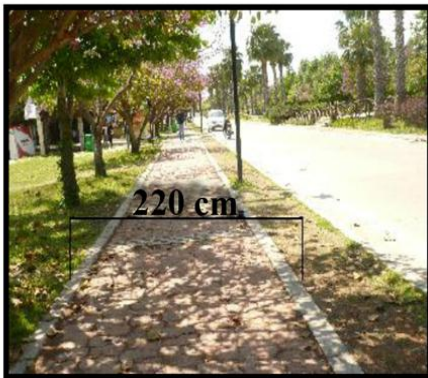
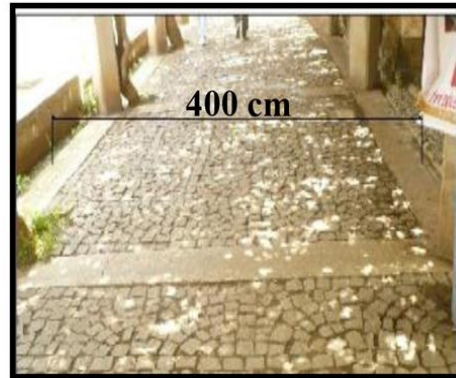
Şekil 1. Alan girişi yaya kaldırımı ve Olbia Kültür Merkezi yaya yolu (Orijinal, 2011)

**Yaya yolları ve kaldırımlar:** Olbia Kültür Merkezi girişinde yaya kaldırımı genişliği 220 cm ve alan içerisindeki yaya yolları genişliği ise 400 cm'dir (Şekil 1). TS 12576'ya göre tüm yayaların serbestçe hareket edebilmeleri için yaya kaldırımı en az 150 cm olmalıdır. Bu mesafe Başbakanlık Özürlüler İdaresi Başkanlığı (ÖZİDA) tarafından en ideal olarak 200 cm ölçüsünde belirtilmiştir. UN (2004)'e göre iki tekerlekli sandalyenin karşılıklı olarak geçebilmesi için gerekli mesafe 150 cm'dir. Bu standartlar doğrultusunda Olbia Kültür Merkezi girişi yaya kaldırımı ve alan içerisindeki yaya yolu genişlikleri engelli bireyler için yeterli ve uygundur.

Alanda kullanılan bordür taşı 10 cm genişliğindedir. Yeşil alan ve bordür aynı kotta olup engelli bireylerin hareketlerini kısıtlayacak kot farkı bulunmamaktadır. Yaya yolu kaplamaları granit küp taştır ve bu döşeme malzemesi çalışma alanının tümünde kullanılmıştır. Yaya kaldırımı araç yolundan 13 cm yükseklikindedir ve TS 12576'ya göre yaya kaldırımında bordür taşı üst seviyesi taşıt yolu kaplamasından en fazla 15 cm

yükseklikte, en az 3 cm yükseklikte olması gerektiğinden standartlara uygundur.

- Yaya yollarının malzemesi engelli kullanımları için uygun değildir. Malzemeler standartlara uygun bir malzeme ile değiştirilmeli ve özellikle görme engelli bireyler için bastonları ile takip edebilecekleri yürüme şeritleri – hissedilebilir yüzeyler oluşturulmalıdır.

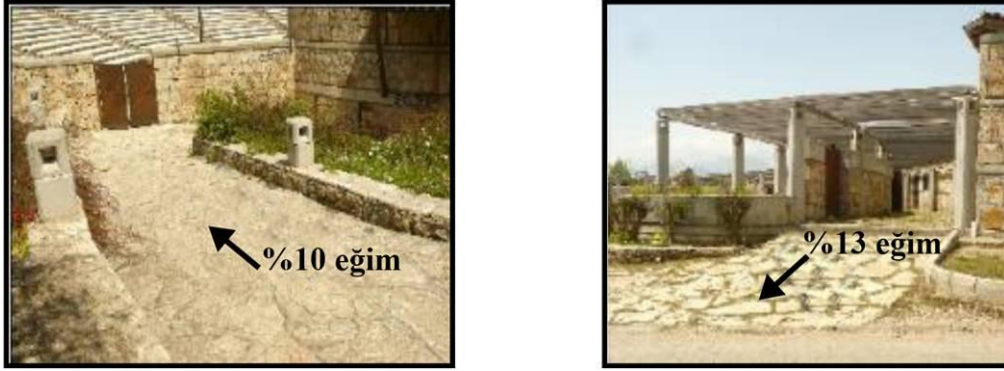
Şekil 2. Amfi giriş ve çıkış rampaları ( Orijinal, 2011)

Olbia Kültür Merkezi giriş ve çıkışında yer alan rampalar 13 cm'lik yüksekliğe çıkışı sağlayan, 100 cm genişliğinde ve %13 eğime sahiptirler. Rampa eğimi maksimum % 8-12 olması gereken standarda uygun değildir.

Görme engelliler için rampaların başında ve sonunda 150 cm uzunluğunda düz ve değişik dokuda bir alan bulunmalıdır. Rampaların yüzeyleri sert, stabil, kaymaz ve çok pürüzlü malzeme ile kaplanmalıdır. Amfi girişindeki rampa uzunluğu 15 metredir. Rampa eğimi yaklaşık %10'dur. Rampanın malzemesi doğal taştır. Amfi çıkışında bulunan rampa ise doğrudan araç yoluna bağlanmaktadır. 500 cm uzunluğunda ve % 13 eğime sahip olan rampa, %8 olması gereken standarda uygun değildir ve doğrudan araç yoluna bağlanması sebebiyle diğer rampalara oranla daha tehlikelidir (Şekil 2).

Alandaki her rampa yüzey olarak pürüzlü, stabil, kaymaz ve sert bir yapıya sahip olması sebebiyle engelli kullanımlarına uygundur. Fakat rampalarda emniyet bakımından gerekli küpeşter bulunmamaktadır ve standartlara göre olması gereken 5 cm yüksekliğinde koruma bordürü de yoktur. Bu durumlar engellilerin geçişini eğimin de dik olması sebebiyle daha da tehlikeli kılmaktadır.

- Olbia Kültür Merkezi'nde öncelikle rampalara dair sorunların çözülmesi gerekmektedir. Alanda %8'i geçmeyen rampa ve köprü eğimleri ile engelli kullanımları sağlanmalıdır..

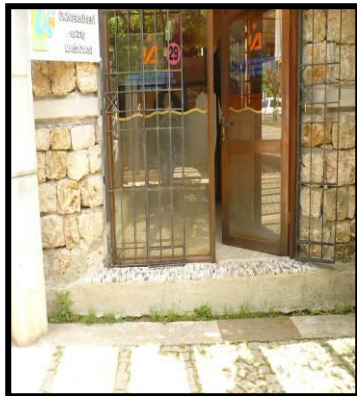
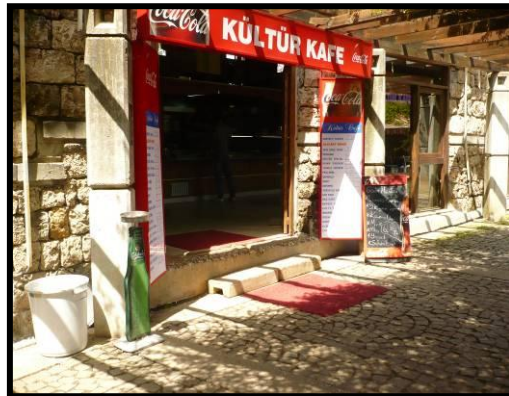
Şekil 4. Çalışma Alanından Bina Girişi Örnekleri

Çalışma alanı içerisinde bulunan binaların girişleri birbirinden farklı kotlarda olup 5-30 cm arası yüksekliktedirler (Şekil 4). Bina girişleri kaygan olmayan malzemeden yapılmış olup, aydınlatılmakla beraber, rampa bulunmamaktadır.

Bina girişlerinin kotlarının yüksek olması, buna rağmen rampa bulunmaması ve görme engelliler açısından belirleyici yüzey elemanı eksikliğinden engelli bireylerin kullanımına uygun değildir.

Olbia Kültür Merkezi'nde yer alan binaların giriş kotları birbirinden farklıdır. Sıfır kotunda yer alan işletmelere giriş engelliler için sorun oluşturmuyorken, 15 cm'den yüksek bina girişleri için basamak ve rampa çözümüyle yapılmamış olması engellilerin binalara girişlerinde sorun teşkil etmektedir.

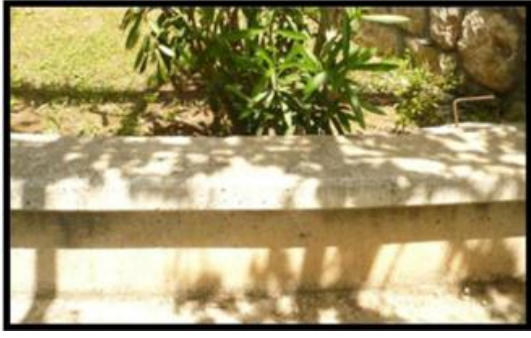
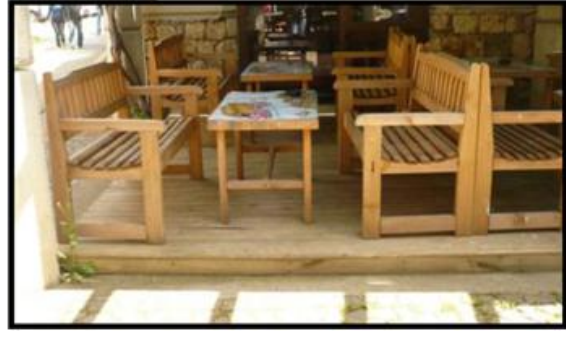
Şekil 5. Oturma Birimlerinden Örnekler (Orijinal, 2011)

Olbia Kültür Merkezi içerisinde bank kullanımı az olmasına karşın kafelerin oturma elemanları dinlenme amacıyla kullanılmaktadır. Alandaki beton oturma birimi yerden 40 cm yükseklikte olup 28 cm genişliğindedir (Şekil 5).

Alanda bulunan bank uygun genişlikte değildir, uygun malzeme kullanılmamıştır ve oturma elemanlarının yanında tekerlekli sandalye için uygun ölçülerde alan bırakılmamıştır. Bu eksikliklerden dolayı engelli bireyler için erişilebilir değildir.

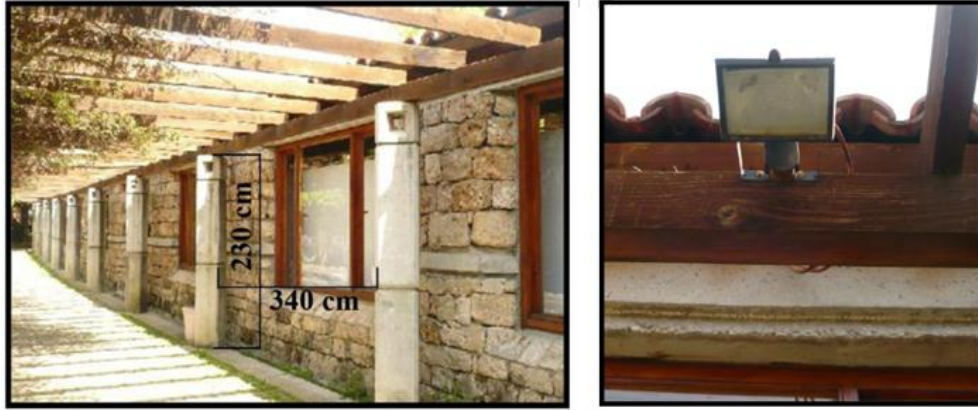
Şekil 6. Olbia Kültür Merkezindeki Aydınlatmalardan Örnekler (Orijinal, 2011)

Olbia Kültür Merkezi'nde yapılan incelemeler doğrultusunda farklı bölgelerde farklı yüksekliklerde aydınlatmalar olduğu saptanmıştır. Alan merkezinde olan aydınlatmaların yükseklikleri 230 cm olup, 30 – 30 cm olan beton kutuların içinde bulunan tek ampül ile aydınlatılmaktadır.

İki aydınlatma arasındaki mesafe 34 cm'dir. Aynı alanda binaların girişleri spot aydınlatmalar yardımıyla ile de aydınlatılmaktadır. Spot aydınlatmalar 1020 cm ara ile kullanılmışlardır (Şekil 6).

Otoparkta yer alan aydınlatmalar 350 cm yüksekliğinde ve 10'ar metre ara ile yerleştirilmişlerdir. Alandaki aydınlatmalar yeterli ve standartlara uygundur.

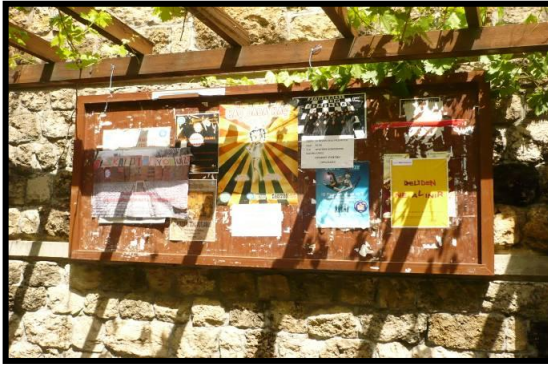
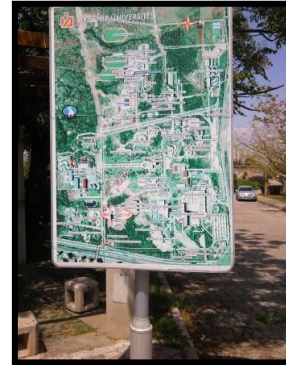
Şekil 8. Duyuru panosu ve bilgilendirme levhası  
Figure 8. Announcement board and information signboard

Alan içerisindeki incelemeler doğrultusunda elde edilen veriler şöyledir; Konser, tiyatro vb. duyuruların asıldığı pano 120 cm yüksekliğinde, 250 cm genişliğinde ve yerden yüksekliği de 120 cm'dir (Şekil 8). Uyarı ve yönlendirme levhaları, bakımları yapılmamış ve aydınlatılmamış durumdadır. Alan girişinde bulunan bilgilendirme levhası içerisindeki yazılar 7 mm olup büyük yazılar 1cm'dir.

Yazı yükseklikleri okuyabilmek için yeterli büyüklükte değildir. Bilgilendirme levhası 150 cm yüksekliğinde ve 100 cm genişliğindedir ve yerden yüksekliği 100 cm'dir. Görme ve işitme engelli bireyler için kabartma kullanılan levhalar ve sesli uyarı levhaları bulunmamaktadır.

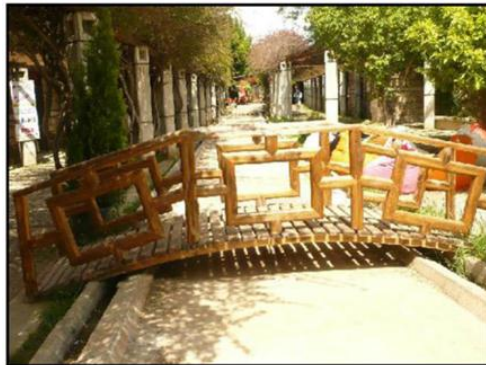
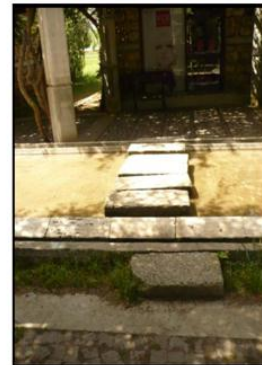
Şekil 9. Çalışma Alanındaki Köprüler ve Adım Taşları  
Figure 9. Bridges and stepping stones on site

**Köprüler ve adım taşları:** Olbia Kültür Merkezi'nde yer alan kaskatlı havuz boyunca geçişleri sağlamak amacıyla köprülere ve adım taşlarına yer verilmiştir. Önceleri havuzun karşısına geçiş sadece adım taşları ile sağlanmakta iken, adım taşlarının engelli bireylerin geçişine imkan vermemesi, yaya trafiğinin azaltılması ve daha güvenli bir geçiş yolu yapılması amacıyla alana köprüler yerleştirilmiştir (Şekil 9).

Köprü uzunluğu 400 cm'dir ve eğimi %22'dir. Standart eğim en fazla % 8 olması gerektiğinden köprü eğimi engelli kullanıcıları için erişilebilir değildir.

Köprü'nün her iki tarafında da 77 cm yüksekliğinde korkuluk bulunmaktadır. Köprü malzemesi ahşap olup, köprü yüzeyindeki ahşap latalar arasında 3 cm'lik boşluklar bulunmaktadır. Bu boşluklar özellikle baston kullanan görme engelliler için tehlike oluşturmakta ve onların geçişini zorlaştırmaktadır.
