Termit ve Yakma Alın Kaynağı ile Birleştirilmiş R260 Kalite Rayın Mikroyapı ve Mekanik Özelliklerinin İncelenmesi

Investigation of R260 Quality Rail Microstructure and Mechanical Properties Combined with Thermite and Flash Butt Welding

Atıf için/Cite as: H. Çuğ, M. Dursunlar, “Termit ve yakma alın kaynağı ile birleştirilmiş R260 kalite rayın mikroyapı ve mekanik özelliklerinin incelenmesi,” *Demiryolu Mühendisliği*, no. 14, pp. 167-179, July. 2021, doi: 10.47072/demiryolu.944266

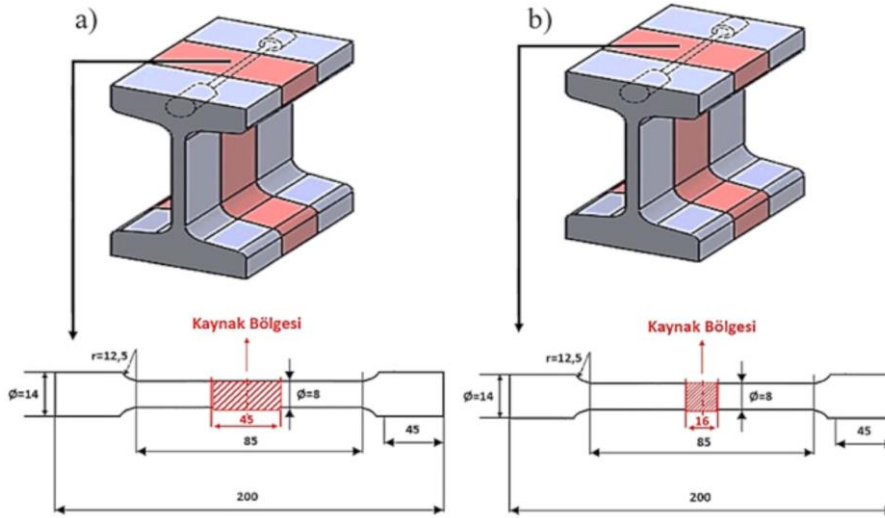
Şekil 7. a) Termit ve b) yakma alın ray kaynağından çekme testi numunelerinin çıkarılması [24]

Çekme testleri DIN EN ISO 6892-1 standardına sahiptir. Çekme numuneleri termit ve yakma alın ray kaynağı için aynı ölçülerde olup, Şekil 7’deki gibi numunenin merkezi ve kaynak merkezinin ortasından oluşmaktadır. Numuneler hem termit hem de yakma alın kaynaklı rayın mantarından üçer adet yaptırılmıştır. Test sonuçları, testleri yapılan üçer numuneden elde edilen sonuçların ortalamalarından oluşmaktadır.

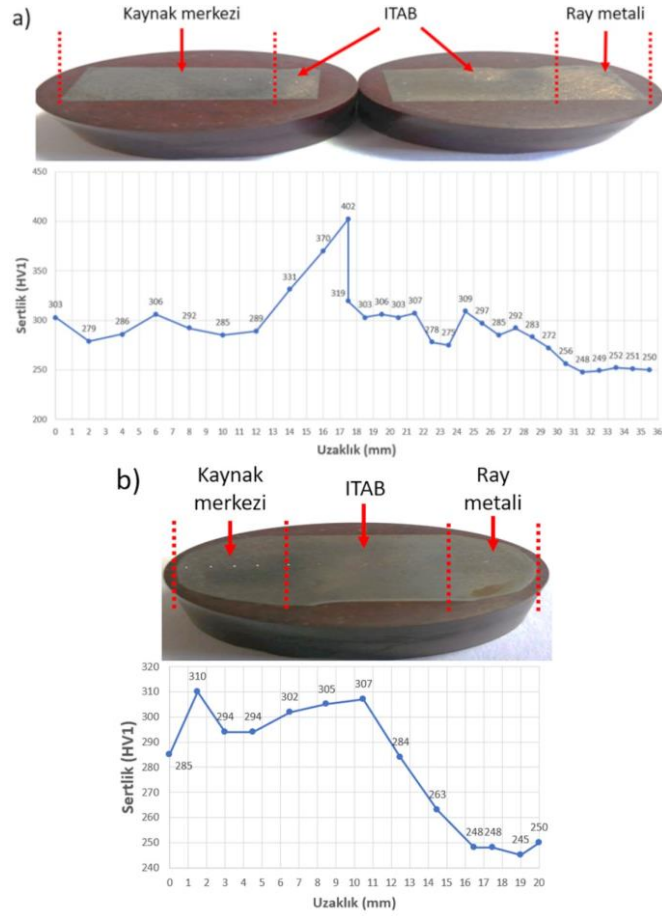
Şekil 10. a) Termit ve b) yakma alın kaynaklı rayların sertlik grafikleri [24]

Termit kaynaklı rayın sertlik profili incelendiğinde, kaynak merkezindeki sertlik ortalama 292 HV1, kaynak merkezi ile ITAB arasında ortalama 310 HV1, ITAB’da ortalama 308 HV1, ITAB ile ray metali arasında ortalama 264 HV1 ve ray metalinde ortalama 251 HV1 olarak gözlemlenmiştir. Maksimum sertlik değeri ITAB’da, minimum sertlik değeri ise ray metalinde bulunmuştur. Simetrik olmayan sertlik grafiği genelde kaynak metalinin katılaşması sırasında alüminotermit kaynağın ani ve homojen olmayan soğumasından kaynaklanır [24]. Termit kaynaklı rayın sertlik sonuçları literatür [9, 11, 13, 14] ile benzerlik göstermektedir.

Yakma alın kaynaklı rayın sertlik profili incelendiğinde, kaynak merkezindeki sertlik ortalama 296 HV1, kaynak merkezi ile ITAB arasında ortalama 298 HV1, ITAB’da ortalama 292 HV1, ITAB ile ray metali arasında ortalama 256 HV1 ve ray metalinde ortalama 248 HV1 olarak gözlemlenmiştir. Maksimum sertlik değeri kaynak merkezinde, minimum sertlik değeri ise ray metalinde bulunmuştur. ITAB ile ray metaline geçişte sertlikte ani bir düşüş vardır. Literatürde bu bölge, yumuşatılmış bölge olarak adlandırılır. Yakma alın kaynağında genelde kaynak ile ısıdan etkilenen bölgedeki sertlik değişimi önemli değildir [24]. Yakma alın kaynaklı rayın sertlik sonuçları literatür [16, 17, 18] ile benzerlik göstermektedir.

Şekil 10'da termit ve yakma alın kaynaklı ray numunelerinin 10 N yük altında Vickers sertlik ölçüm yöntemiyle ölçülen sertlik sonuçları verilmiştir.

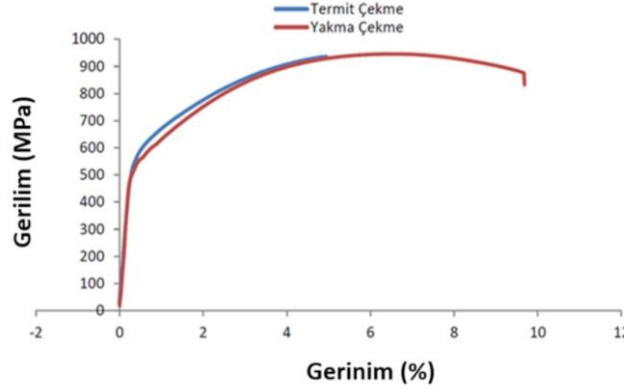
Şekil 11. Termit ve yakma alın kaynaklı rayların çekme grafiği [24]

Belirgin akma göstermeyen bir çekme testi grafiğinde %0,2 uzamasına karşılık gelen gerilmeye akma dayanımı denir. Termit kaynaklı ray numunesinin çekme testi grafiğine bakıldığında, akma dayanımı başlangıcı yaklaşık 550 MPa’dan başlamaktadır. Uzama durumunda yaklaşık 900 MPa gerilim etkisi altında uygun gelen gerilme çekme gerilmesidir. Çekme gerilmesine karşılık gelen uzama %5 değerindedir. Numune %0,5-5 uzama oranındaki aralığında sünek bir davranış sergilemiştir. Ayrıca numunenin kopma büzülmesi düşüktür [24].

Yakma alın kaynaklı rayın çekme testi grafiğine bakıldığında, akma dayanımı başlangıcı yaklaşık 600 MPa’dan başlamaktadır. Uzama durumunda yaklaşık 900 MPa gerilimin etkisi altında karşılık gelen gerilme çekme gerilmesidir. Çekme gerilmesine karşılık gelen uzama yaklaşık %9,5 değerindedir [24].

Yakma alın kaynaklı rayın çekme grafiği, termit kaynaklı rayın çekme grafiğine göre kıyaslandığında tokluk, kopma uzaması, plastik deformasyon ve kopma büzülmesinin daha fazla olduğu söylenebilir [24]. Çekme testi sonuçları literatür [11, 18] ile benzerlik göstermektedir.

Şekil 11’de Termit ve yakma alın kaynaklı ray numunelerinin çekme testi grafiği yer almaktadır.
