**GELENEKÇİ DUVAR RESMİNDE KÜLTÜREL KODLARIN
ÇÖZÜMLENMESİ: DOĞLA CAMİİ ÖRNEĞİ**

Analysis of Cultural Codes in Traditional Wall Painting: Doğla Mosque
Example

ÇİĞDEM KARAÇAY

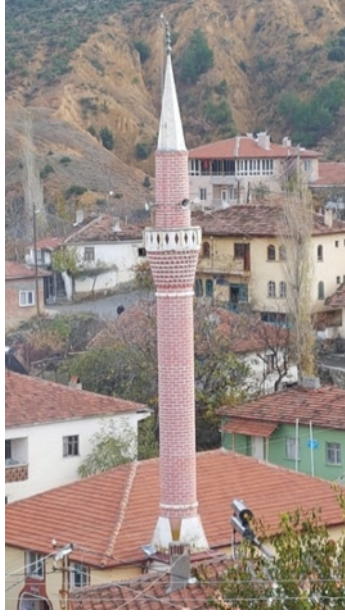
Şekil 6: Doğla Camii Minare (2021)

Minare hariminin kuzeybatısında yer almaktadır. Onarımlarla yenilenen minarenin dikdörtgen formlu kaidesi kesme taş, silindirik gövdesi tuğladandır. Tek şerefelidir. Silindirik formlu petek, konik bir külah ile örtülüdür (Şekil 6).

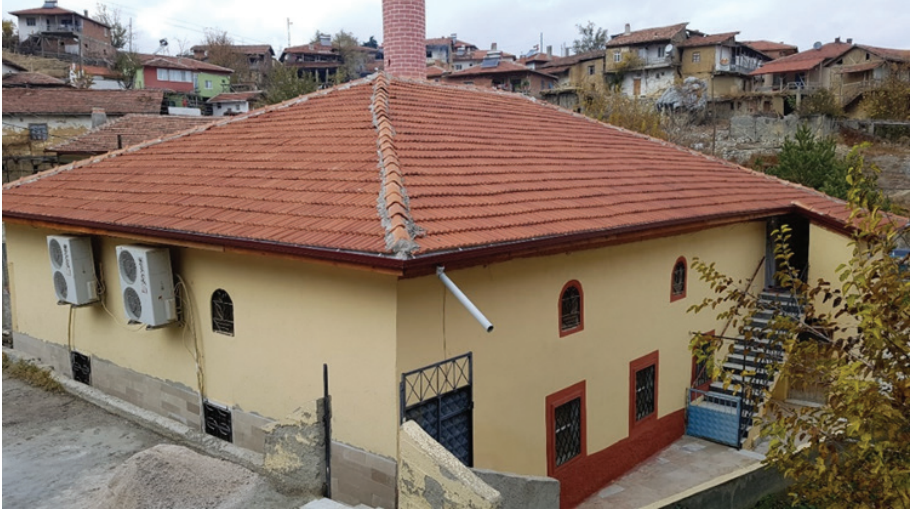
Şekil 7: Dođla Camii Güney ve Dođu Cephe Pencere Düzeni (2021)

Doğla Camii, Türk mimarisinde, Marmara Bölgesi¹¹, Ege Bölgesi¹² ve Karadeniz Bölgesi'nde¹³ sıkça rastladığımız, dıştan kırma çatı, içten düz ahşap tavan ortasında bağdadi kubbe yerleştirilen örtü sistemine sahiptir. Çorum ve ilçelerinde yer alan pek çok camide de benzer örtü sistemi görülmektedir¹⁴. Örtü sistemi dıştan kırma çatıyla sağlanan yapının, kesme ve moloz taşla inşa edilen beden duvarları sıvalı ve badanalıdır. Dıştan yalın bir görünüme sahip yapıda asimetrik pencere düzeni görülmektedir. Pencereler iki sıralıdır. Düşey dikdörtgen biçimli alt sıra pencerelerin üzerinde yuvarlak kemerli ya da kare biçimli daha küçük üst sıra pencereler yer almaktadır (Şekil 7).

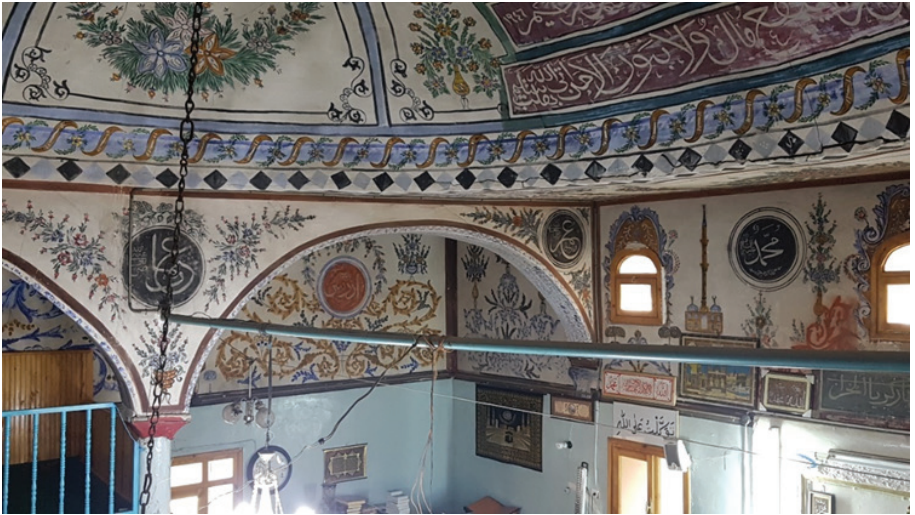
Şekil 8: Dođla Cami Bağdadi Kubbe (2021)

Avludan harime mihrap eksenindeki çift kanatlı kapı ile girilmektedir. İç mekân, güney, doğu ve batı cephelerdeki 16 pencereden ışık almaktadır. Kuzey cephe, sonradan eklenen birim ile aynı beden duvarını paylaştığı için harim bu cepheden ışık almamaktadır. Harim, mihraba yakın bağdadi tek kubbeyle; kubbeye örtülü bölümün dışında kalan kısımlar düz ahşap tavan ile örtülüdür. Bağdadi kubbe ile düz ahşap tavan sıvalıdır. Bağdadi kubbe, yağlı boya ile boyanmış yuvarlak kesitli altı adet ahşap destekle taşınmaktadır.

Kuzeydeki sütunlar ahşap mahfil de desteklemektedir. Ahşap desteklerin arasına kemerler atılmıştır. Kubbe harime hâkimdir (Şekil 8).

Bađdadi kubbenin pandantiflerinde, birer madalyon içinde kalem işiyle yazılmış yazılar ve yazı madalyonlarının çevresinde kırmızı, sarı, kahverengi, yeşil ve siyah renklerin hâkim olduđu bahar dalları, çiçek buketleri ve vazo içerisinde çeşitli çiçekler resmedilmiştir. Yazı madalyonları doğu, kuzey ve batı cephelerde pandantiflerde simetrik olarak yer almakta ve kubbenin etrafını dolanmaktadır. Yazı madalyonlarında siyah zemin üzerine beyaz renkte celi sülüs hatla “Ebubekir-i Sıddık”, “Ali Kerremallahü veçhe”, “Hüseyin Radiyallahu anh”, “Hasan Radiyallahu anh”, “Osman Radiyallahu anh”, “Ömer’ül-Fâruk Radiyallahü anh” yazmaktadır. Mihrap kemerlerinin iç yüzeyleri mavi ile renklendirilmiştir (Şekil 8).

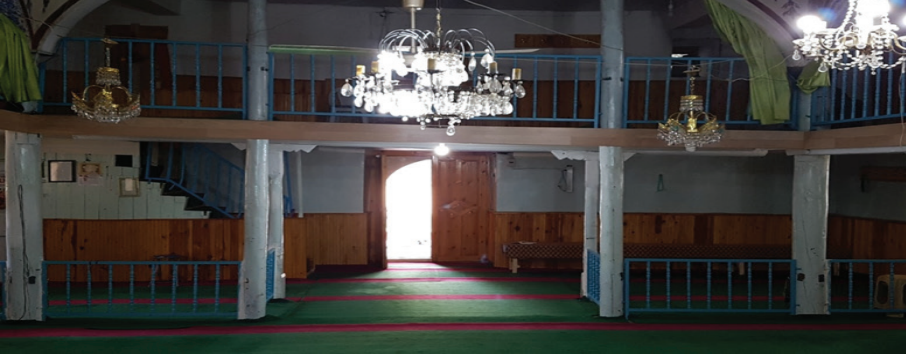
Şekil 9: Doğla Camii Kuzey Cephe, Mahfil (2021)

Mahfilin alt kısmı üç bölüme ayrılmıştır. Mihrap mihveri olan orta bölüm harime girişi sağlarken, doğu ve batı taraf korkuluklarla çevrili mahfil kısmı olarak tertip edilmiştir. Üst mahfil katına harimin kuzeybatısındaki 11 basamaklı merdivenle çıkılmaktadır. Üst mahfil, kuzeyde yağlı boya ile boyanmış yuvarlak kesitli iki ahşap destek üzerine, doğu ve batıda ise bağdadi kubbeyi taşıyan destekler üzerine oturmaktadır (Şekil 9).

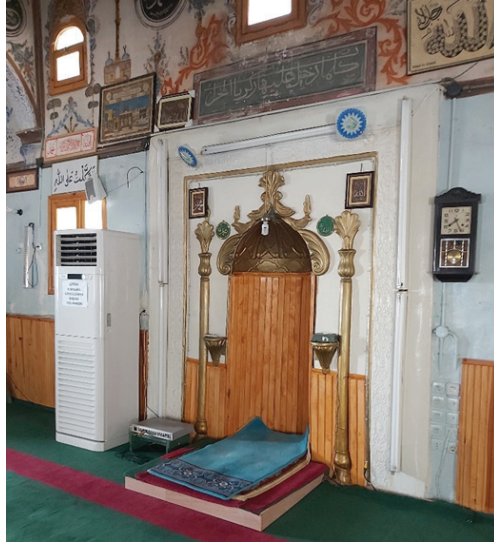
Şekil 10: Dođla Camii Mihrap (2021)

Mihrap, kible duvarı ortasında, kuzey girişi aksında konumlanmıştır. Dikdörtgen çerçeve içine alınan yarım daire şeklinde girintili bir nişe sahip mihrap, köşelik, kavsara, niş ve sütuncelerden meydana gelmektedir (Şekil 10). Harimin güneydoğu köşesinde yer alan vaaz kürsüsü yenidir. Caminin mahfil katında muhafaza edilen eski kürsü dört ayağa oturan ahşap konsol şeklindedir (Şekil 11). Ahşap minber güneybatı köşede, batı duvarına bitişiktir. Kapı alınlığı boş olup köşe topuzlarının ortasında ahşaptan bir taç vardır. Taht kısmı külahla örtülüdür (Şekil 12).

Dođla Camii'nde duvar resimlerinin dıřında tezyinatın görüldüğü tek eleman mihraptır. Tař mihrap yağlı boya ile boyalı olup mihrap niři kavsaraya kadar ahřap lambri kaplanmıřtır. Yarım daire profilli mihrap, dikdörtgen bir çerçeve içine alınmıřtır. Dikdörtgen çerçevenin etrafını stilize kıvrık dalların yinelendiđi bir bordür kuřađı dolanmaktadır. Mihrabın alınlık bölümü dikdörtgen yazı çerçevesi ihtiva etmektedir. Çerçeve, Âl-i İmrân Suresinin 37. ayetinin, "Küllemâ de hale aleyhâ Zekerıyye'l Mihrâb"¹⁷ kısmı yazmaktadır. Niřin gömme sütunceleri, akant yapraklı birer vazo ile taçlandırılmıřtır. Mihrap niřinde perde motifi kullanılmıřtır. Perde motifi ile sütunceler altın renkli yağlı boya ile boyanarak sade mihraba dinamik bir etki kazandırılmıřtır (Şekil 10).

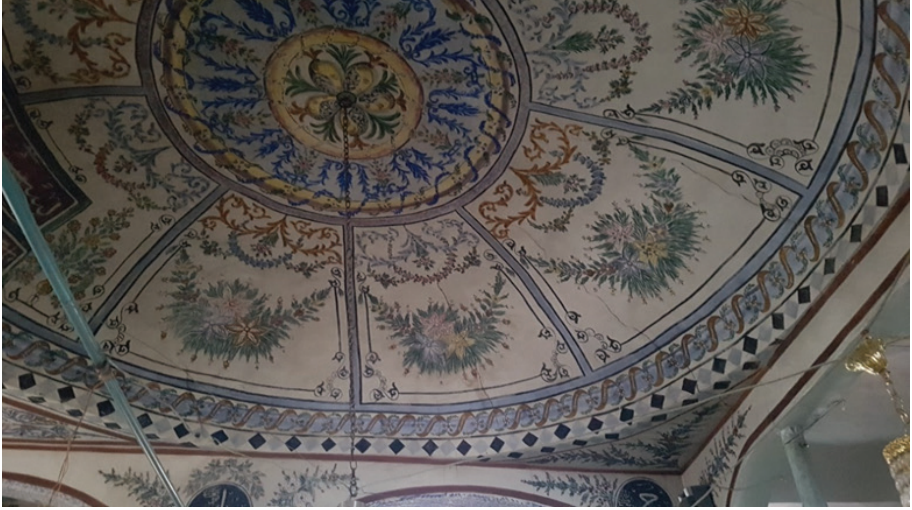
Şekil 13: Dođla Cami Kubbe (2021)

Harimin en göz alıcı bezemeleri kubbede yer almaktadır. Mihraba yakın yer alan bağdadi kubbe içten sıvanarak, sıva üzerine bitkisel, geometrik ve yazılı bezemeler yapılmıştır. Tezyinat, kubbenin merkezinde yer alan dairesel madalyondan çıkan ışınsal çizgiler halinde kubbe eteğini çepeçevre kuşatan bordür sırasına uzanmaktadır. Kubbe merkezinde iki dairesel madalyon iç içe yer almaktadır. Merkezdeki kâse şeklinde yuvarlak madalyon yüzeyine açık kahverengi, sarı ve yeşil renklerin hâkim olduğu natürmort işlenmiştir. Bu madalyonu çevreleyen ikinci madalyon pembe, mavinin açık ve koyu tonlarında kıvrık dallar, yapraklar ve çiçek demetleri ile süslenmiştir. Merkezdeki bu kompozisyondan kubbe eteğine uzanan ışınsal çizgiler, madalyon ile kubbe eteği arasında kalan bölümü sekiz eşit parçaya ayırmaktadır. Bu parçalardan her biri, yeşil, sarı, pembe, kahverengi ve mavi renklerin hâkim olduğu ince dallar arasına yerleştirilen yapraklar, kıvrık dallar, çiçek gırlandları gibi boyalı nakışlar ile süslenmiştir. Kubbenin mihrap tarafında, çiçekli ve yapraklı dallar arasında üst üste iki tane dikdörtgen yazı kartuşuna yer verilmiştir. Kırmızı zemin üzerine beyaz renkle, ilk sıradaki kartuşta Osmanlı alfabesi ile “Bismillahirrahmanirrahim” ve ikinci sıradaki kartuşta “Yevme La Yenfeu Malûn Ve Benune İllâ Men Etallaha Bi Galbin Selim 1946”¹⁵ yazmaktadır. Yazı kartuşunun iki yanında yer alan sarı renkli vazolar çiçek buketleri ile betimlenmiştir. Kubbe eteğini iki bordür kuşağı çevrelemektedir. Bu bordürlerin ilkinde stilize çiçek ve yaprak motifleri ile oluşturulan

bitkisel süsleme, ikinci bordürde siyah ve gri renklerde baklava desenleri ile oluşturulan geometrik süsleme hâkimdir (Şekil 13).

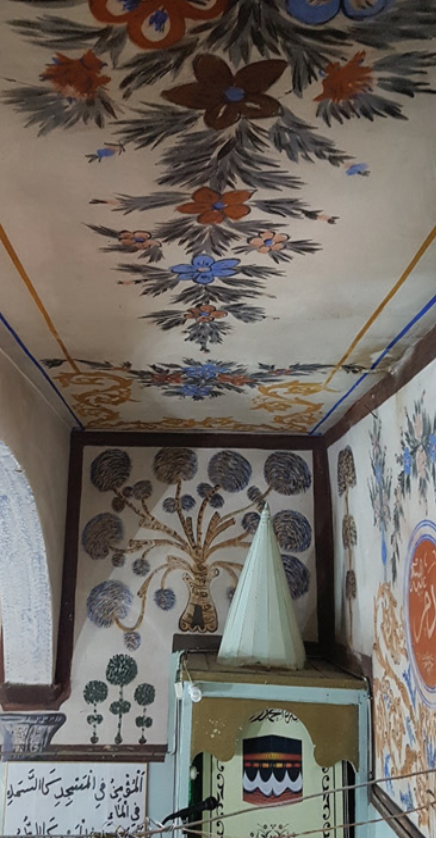
Şekil 14: Doğla Camii Batı Tavan Yüzeyi, Solda (2021)

Kubbe ile örtülü bölümün dışında kalan alanlardan, tavanın doğu ve batı kanatlarında yoğun süsleme programı devam etmektedir. Dođu ve batı kanat, kuzey-güney doğrultusunda uzanan dikdörtgen tablalar halindedir. Bu alanlarda kahverengi, yeşil, mavi, siyah ve kırmızı renklerin hâkim olduđu bitkisel süslemelere yer verilmiştir. Kuzey-güney doğrultusunda uzanan dikdörtgen tablaların kısa kenarları, tek sıra stilize kıvrık dal motifleri ile hareketlendirilmiş, uzun kenarlarda düz çizgiler halinde devam ederek, tavan yüzeyinde betimlenen çiçek buketlerini bordür misali çevrelemiştir (Şekil 14-15). Kompozisyon, her iki kanatta kadınlar mahfiline kadar devam etmektedir. Kadınlar mahfilinin tavan yüzeyi süslemesizdir.

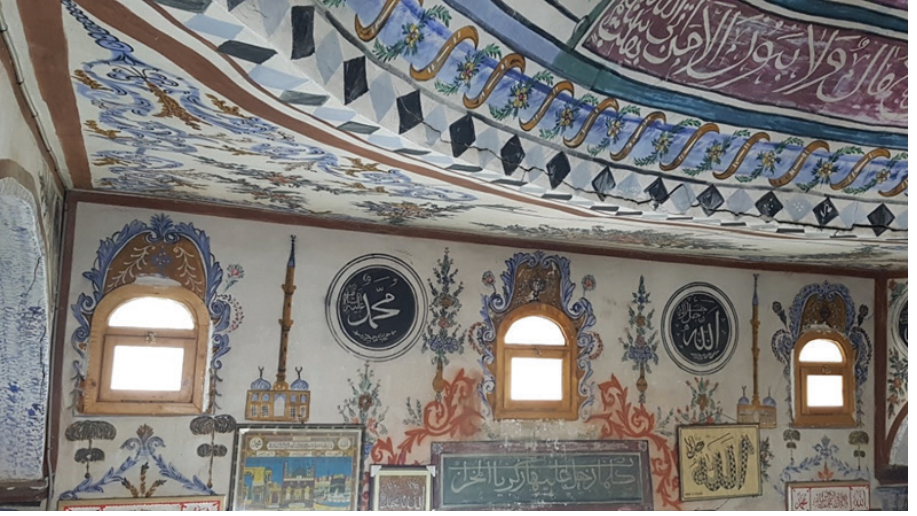
Şekil 16: Dođla Camii Güney Duvar Yüzeyi Süslemeleri (2021)

Anadolu'da, camilerde kalem işi bezemenin en yoğun olduğu yer güney duvarıdır. Özellikle mimari tasvirler, kible duvarında yoğunlaşmaktadır.¹⁶ Doğla Camii'nde de, kubbeden sonra süslemenin en yoğun olduğu yer güney duvarıdır. Süslemeler üst sıra pencerelerinin alt ve üst seviyeleri ile pencere açıklıklarının aralarında görülmektedir. Biri mihrap üzerinde olmak kaydıyla üçlü düzenlenen güney cephe pencerelerini iki yana açılmış perde motifi süslemektedir. Pencere açıklıklarının aralarında, simetrik olarak iki kubbeli, tek minareli iki cami tasviri ile vazolar içerisinde çiçek buketleri betimlenmiştir. Güney duvarda dikkat çeken bir diğer süsleme unsuru, birer madalyon içinde kalem işiyle yazılan yazılardır. Mihrabın batısında yer alan madalyonda siyah zemin üzerine beyaz renkte celi sülüs hatla "Allah Celle Celalühu" ve mihrabın doğusunda tasvir edilen madalyonda "Muhammed Aleyhisselâm" yazmaktadır. Güney duvarın batı ucunda yer alan kompozisyon minberin

hemen üzerinde bir pano içerisinde verilmiştir. Kompozisyonda, kalın bir ağaç gövdesinden uzanan dallar duvar yüzeyine yayılmaktadır. Dalların ucunda betimlenen irili ufaklı çiçek motifleri soyutlanmıştır. Güney duvarın doğu ucunda yer alan süslemeler vaaz kürsüsü üzerinde bir pano içerisinde tasvir edilmiştir. Kompozisyonda, kıvrık dallar arasına yerleştirilen yaprak motifleri ve üç sarı renkli vazo içerisinde çiçek buketleri resmedilmiştir. Güney duvarda üst sıra pencerelerin alt seviyesini çeşitli egzotik ağaçlar ile çiçekli ve yapraklı dallardan boyalı nakışlar süslemektedir (Şekil 16).

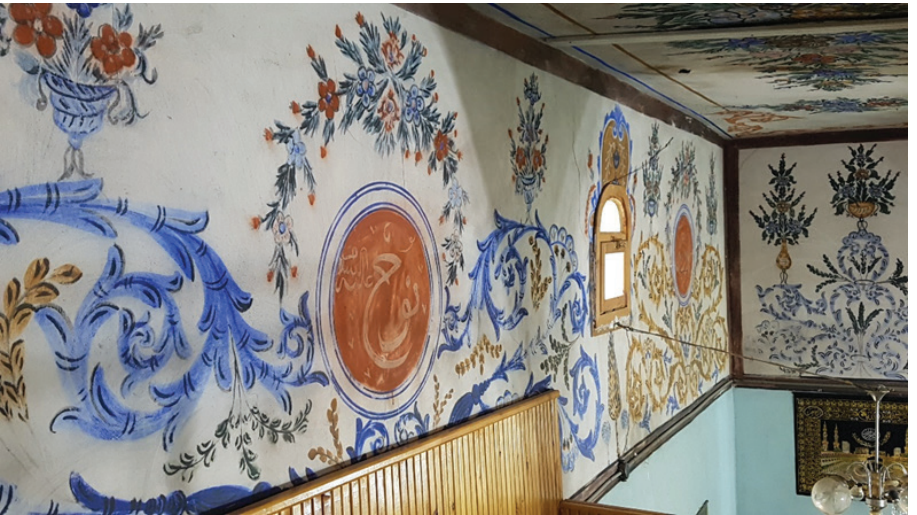
Şekil 17: Dođla Camii Dođu Cephe Kalem İşi Süslemeler (2021)

Harimin dođu duvarında betimlenen kompozisyon kadınlar mahfiline kadar devam etmektedir. Duvar yüzeyine yeŖil renkli bir servi ağacının da tasvir edildiđi çeŖitli türde stilize ağaç motifleri, bahar dalları, yaprak kıvrımları ve vazoda ierisinde iek buketleri resmedilmiŖtir. Dođu duvarda yer alan iki pencere, iki yana aılmıŖ ve tepeden bir fiyonkla tutturulmuŖ perde motifi ile sslenmiŖtir. Ayrıca duvarda yazı karakterli bezemeler de yer almaktadır. Aık kahverengi zemin zerine beyaz renkte celi sls hat ile ilk madalyonda “Adem”; ikinci madalyonda “Hud”; yine aık kahve zemin zerine beyaz renkte celi sls hat ile yatay dikdrtgen kartuŖta “Bill-i HabuŖŖi” nakŖedilmiŖtir. Kalem işi sslemeler kadınlar mahfili hizasında duvar yüzeyine boyalı nakıŖ olarak iŖlenen pilaster ile sonlanmaktadır (Ŗekil 17).

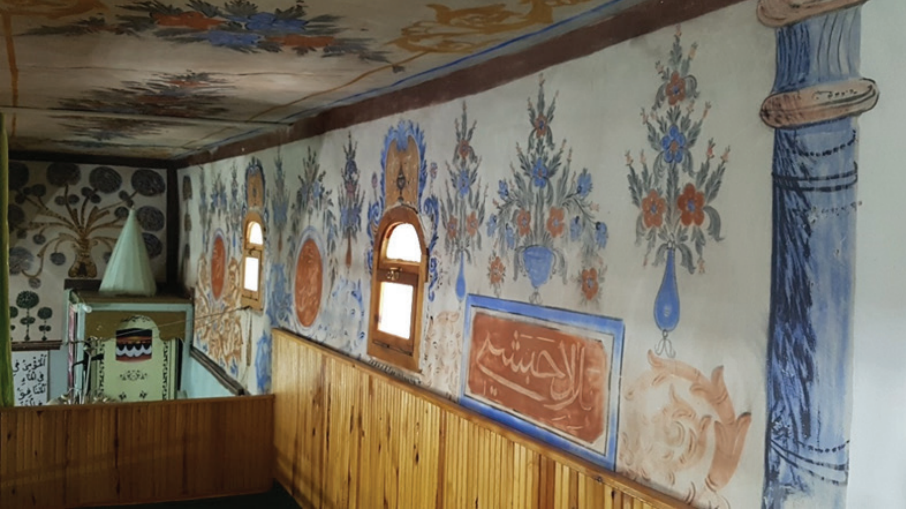
Şekil 18: Dođla Camii Batı Cephe Kalem İŖi Sslemeler (2021)

Batı duvarda tasvir edilen sslemeler, dođu duvarda olduđu gibi kadınlar mahfiline kadar devam etmektedir. Duvar yüzeyine bahar dalları, yaprak kıvrımları ve vazoda ierisinde iek buketleri resmedilmiŖtir. Batı duvarda yer alan iki pencere, iki yana aılmıŖ ve tepeden bir fiyonkla tutturulmuŖ perde motifi ile sslenmiŖtir. Yazı karakterli bezemelerin grldđu iki madalyondan ilkinde aık kahverengi zemin zerine beyaz renkte celi sls hat ile “İdris”, ikinci madalyonda “Nuh” yazmaktadır. Kalem işi sslemeler kadınlar mahfili hizasında duvar yüzeyine boyalı nakıŖ olarak iŖlenen pilaster ile sonlanmaktadır (Ŗekil 18).

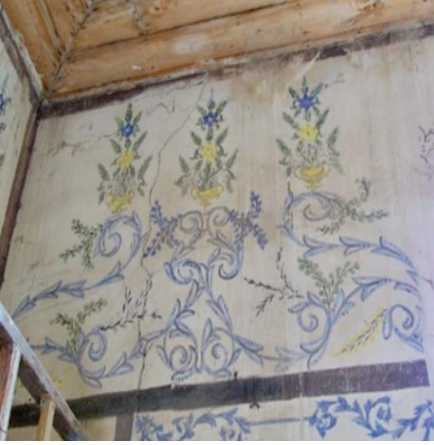
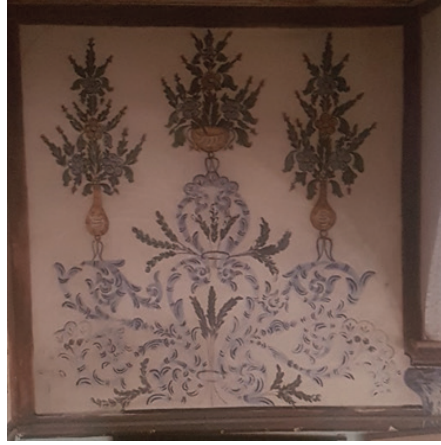
Şekil 19: Alören Köyü Camii, Güney Duvar Resimleri, Solda (Çerkez, 2019)

Şekil 20: Doğla Köyü Camii, Güney Duvar Resimleri, Sağda (2021)

benzerliđe örnek olarak verilebilir. Özellikle her iki caminin güney duvarında kıvrım dallar üzerinde betimlenen vazoda çiçek buketleri üslup açısından oldukça yakındır (Şekil 19-20). Bununla birlikte, Alören Camii'nde görülen keşkül, teber gibi tarikat sembolleri, bayrak ve saat tasvirleri farklı dinamiklerin etkisini göstermektedir. Düz ahşap tavanlı camide görülen kalem işi süslemeler, dönemin süsleme ve kompozisyon özelliklerine hâkim bir sanatçı tarafından betimlenmiş olmalıdır. Camide, mahfil katı minare kütleleri üzerindeki süsleme kitabesinde yer alan ve tam olarak okunamasa da "... Ahmet ođlu... Ali Hüseyin... ve amca ođlu... 1942" yazısından hareketle, bölgede kalem işi süslemelerde adından sıkça söz edilen Zileli Emin ve Nakkaş İbrahim ekolünden gelen başka yerel usta grubu ve ustanın faaliyet gösteriyor olması muhtemeldir.²³ Alören Köyü Camii kalem işi süslemeleri kitabeye göre Dođla Camii'nden dört yıl evvel, 1942 yılında yapılmıştır. Ayrıca aynı ilçenin birbirine yakın köylerinde bulunan bu iki camide tasvir edilen kompozisyon bütünsel panoramada birbirine yakın bir sanat anlayışı sergilemektedir. Bu hususlar dikkate alındığında Dođla Camii ile Alören Camii duvar resimlerinin aynı nakkaş tarafından resmedilmiş olması muhtemel görünmektedir.

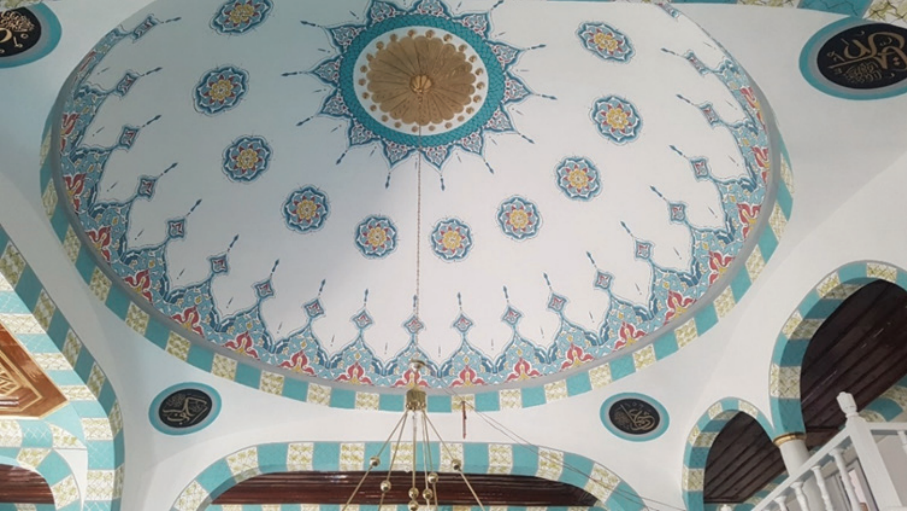
Şekil 21: Çıkrık Köyü Camii, Kubbe Kalem İşİ Süslemeler (2021)

kalem işi nakışlar 2019 yılında nakkaş Nail Çalışkan tarafından yapılmıştır (Şekil 21-22). Caminin kubbesinde özgün kompozisyona kısmen bağlı kalınırken, kubbe dışındaki alanlarda yeni bir süsleme repertuarı görülmektedir. Nakkaşlığa hattat babası Murat Çalışkan vasıtasıyla başlayan Nail Çalışkan'ın mukavvadan yüzeye aktardığı kalem işi nakışlar ile Hattat Murat Çalışkan'ın parşömen, mukavva veya levha üzerine kalıplaştırdığı hat sanatı örnekleri bugün Çıkrık Camii'ni süslemektedir. Camide sanatçı/usta ismi olarak "Murat" yazmaktadır.²⁵

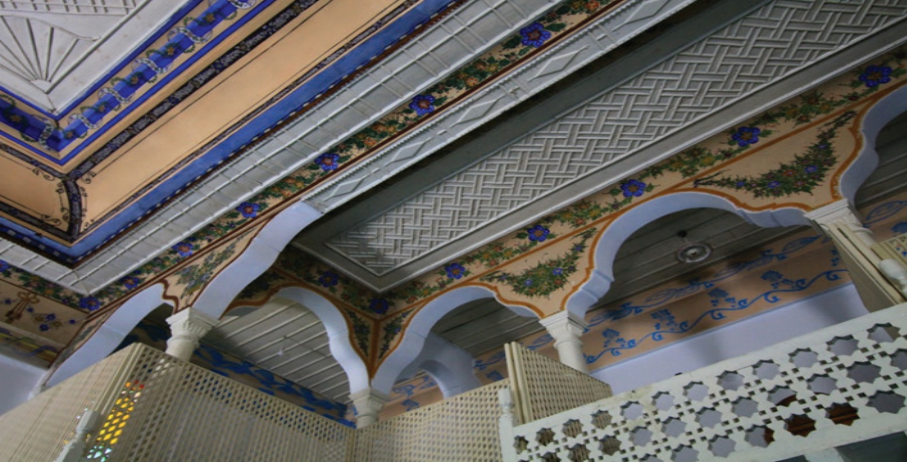
Şekil 23: Elvan Çelebi Zaviyesi, Kalem İşİ Süslemeler (2019)

zevkine uygun bir üslup sergilemektedir.²⁶ Yapının kalem işi süslemeleri, kır çiçekleri, ince dallar arasına serpiştirilen yapraklar, çiçek buketleri ve natürmort gibi ağırlıklı olarak bitkisel motiflerden müteşekkildir. Bunun yanı sıra tavan eteğini dolanan bordürde karşılıklı tasvir edilen ibrik motifleri ve madyonlar içinde betimlenen yazı karakterli süslemeler kompozisyonun diğer öğeleridir (Şekil 23-24). Mülkiyeti Vakıflar Genel Müdürlüğü'ne ait 17.01.1975 tescil tarihi ve 152 sayılı karar ile taşınmaz kültür varlıklarının yapı esasları ve denetimine ilişkin ilkeleri hususunun gözetildiği yapının kalem işi nakışlarına 1975 yılından itibaren amatör bir müdahale olmamıştır.

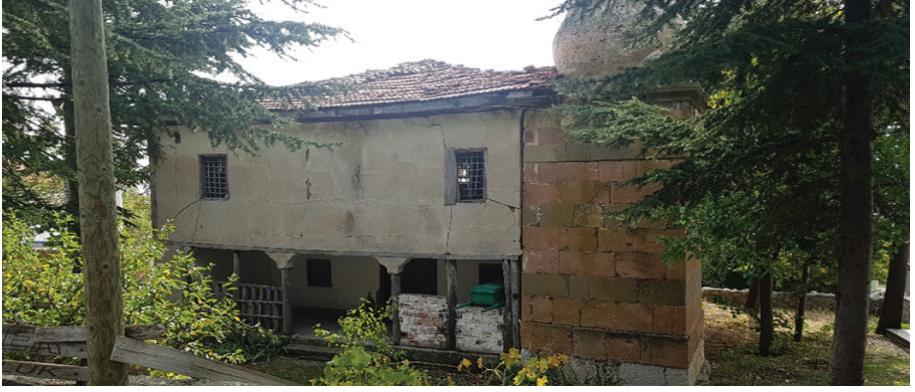
Şekil 25: Üçköy Köyü Camii, Kuzeyden Genel Görünüş (2018)

Diğer yapı, Doğla Köyü'ne 15 km uzaklıktaki Üçköy Köyü'nde bulunan camidir. Eser, Ankara Kültür ve Tabiat Varlıklarını Koruma Kurulu'nun 9.4.1983 tarih ve A-4245 sayılı kararıyla tescillenmiştir. Camide betimlenen kalem işi nakışlar, bağdadi kubbede geometrik karakterli motifler ve duvar yüzeylerinde yazı madalyonlarından müteşekkildir.²⁷ Üçköy Camii'nin mütevazı kalem işi nakışlarının uzun yıllar korunarak günümüze ulaşması şaşırtıcı değildir (Şekil 26-25). Çünkü, caminin minare kaidesi üzerinde yer alan onarım kitabesine göre 1897 yılında bakımdan geçirilen yapının, restorasyon çalışmalarının başladığı Ağustos 2020 tarihindeki metruk vaziyeti dikkate alındığında, 1897 yılından itibaren caminin mimari ve mimari süslemesine köy sakinlerinin müdahalesi olmadığı anlaşılmaktadır.

Üçköy Camii bugün ibadete açıktır. İl Özel İdaresi tarafından 2017 yılında, rölöve, restorasyon ve restitüsyon projeleri hazırlanarak Ankara Kültür Varlıkları Koruma Kurulu tarafından onaylanan caminin restorasyon uygulama ihalesi 15.06.2020 tarihinde yapılarak, aynı tarihte yüklenici firma ile sözleşme imzalanmıştır. Caminin restorasyon çalışması Ocak 2021 tarihinde tamamlanmıştır.²⁸ Harim mekânındaki süslemeler restorasyon çalışmaları devam ederken nakkaş Nail Çalışkan tarafından aslına uygun olarak yenilenmiştir.

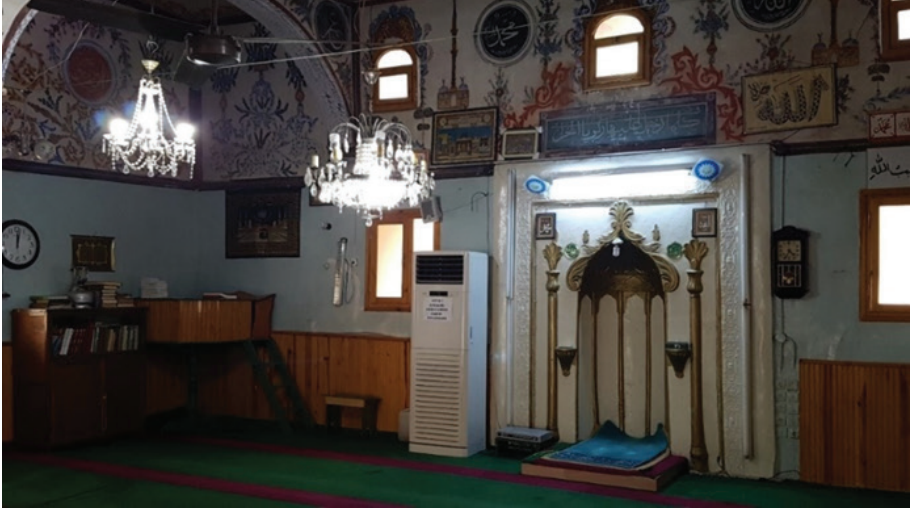
řekil 27: Dođla Camii Mihrap, Ahřap Lambri Kaplanmadan Önceki Vaziyeti (2020)

Yapının sıvalı ve boyalı dış cepheleri sade bir görünüm sergilemektedir. Harime girişi sağlayan orijinal kapı, kuzey cepheye ek birim eklenirken, santsal açıdan değeri olmayan çift kanatlı ahşap bir kapı ile değiştirilmiştir. Yapıda gerçekleştirilen müdahaleler harim mekânında da devam etmektedir. Harim duvarları tabandan 95 cm yüksekliğinde ahşap lambri ile kaplanmıştır. Harimi aydınlatan pencerelerin çerçeveleri yenileri ile değiştirilmiştir. Müdahalenin en yoğun olduğu bölümlerden biri de mahfiledir. Özgün halinde harimin sadece kuzey yönü mahfil olarak düzenlenirken, gerçekleştirilen müdahalelerle mahfil, doğu ve batı yönlere uzatılarak üç yönde mihrabı kuşatmaktadır. Ayrıca mahfile çıkan merdivenlerin ahşap korkulukları ile mahfil korkulukları, demir korkuluklar ile değiştirilmiştir. Harime ait özgün elemanlar da onarımlarda büyük ölçüde yenilenmiştir. Yağlı boya ile boyalı mihrap nişi kavsaraya kadar ahşap lambri kaplanmıştır (Şekil 10, 27). Minber
