Fotogrametrik nirengiyle üretilen ortofoto haritalar ile koordinat altyapısındaki değişimlerin analizi: İzmit Körfezi örneği

Analysis of changes in coordinate infrastructure with the aid of orthophoto maps produced by photogrammetric triangulation: The case of the Izmit Gulf

Arslan O & Yağcıoğlu K (2021). Fotogrametrik nirengiyle üretilen ortofoto haritalar ile koordinat altyapısındaki değişimlerin analizi: İzmit Körfezi örneği. Türkiye Fotogrametri Dergisi, 3(2), 37-45

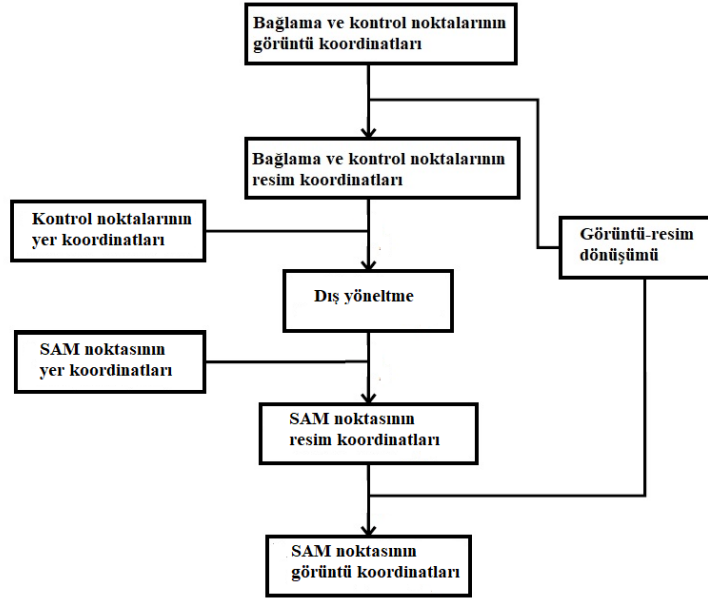
Şekil 1. Ortofoto üretimi için fotogrametrik nirengide doğruluğu etkileyen parametre akış şeması (Krupnik 2003)

Bir orto-görüntünün doğruluğunu etkileyen çok sayıda parametre olduğundan söz edilmişti. Bloklar için aynı doğruluk ve konfigürasyonlar kullanılsa bile, arazinin farklı alanları/ bölümleri için farklı doğruluk değerleri elde edilebilmektedir. Şekil 1, blok hatalarını etkileyen veya oluşturan çeşitli parametrelerin sıralı etkilerini zincir şeklinde göstermektedir. Test çalışmaları, bir ortofotonun doğruluğunun SAM hatalarının yanında, kontrol noktalarının yer koordinatlarına; bağlama noktaları, kontrol noktaları ve resim/ görüntü ölçümlerindeki hatalara bağlı olarak değişkenlik gösterebileceğini kanıtlamıştır. Şekildeki yapıya uygun olarak orto-görüntünün geometrik doğruluğunun kestirimi için hata yayılma yasasını esas alan genel bir yaklaşım Krupnik (2003) tarafından verilmiştir.

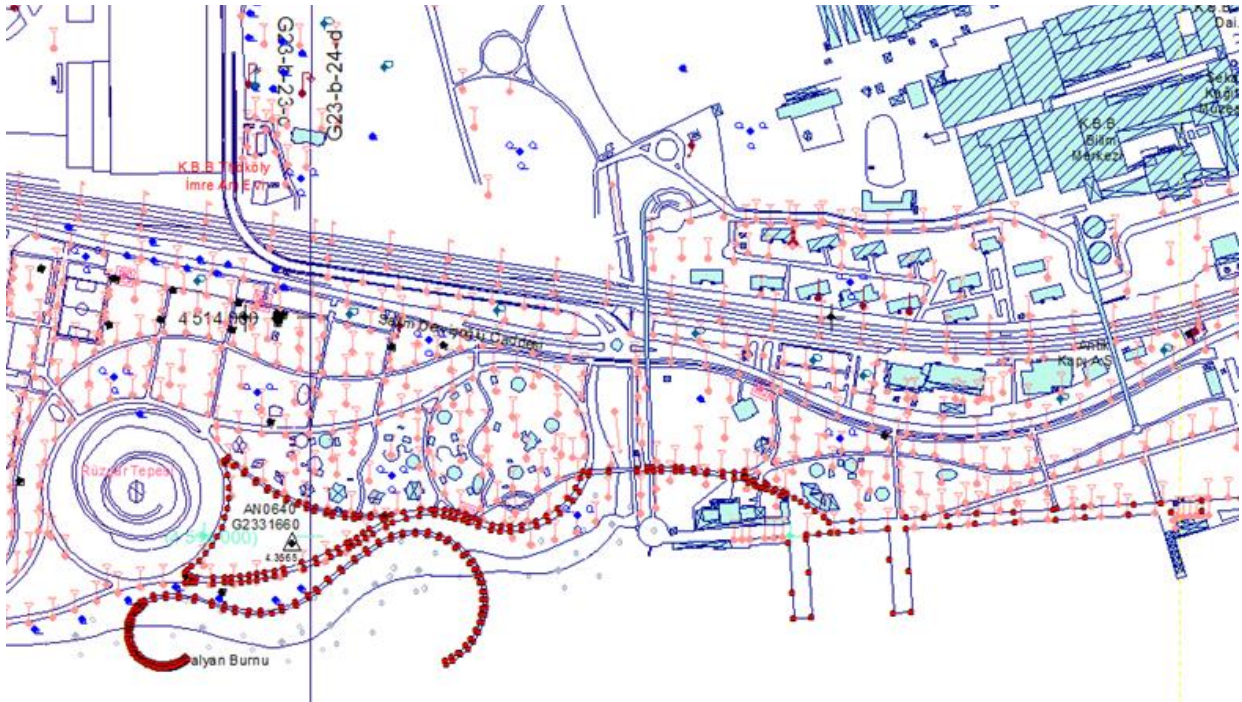
Şekil 5a. İzmit Körfezi kıyı bölgelerinde kontrol ölçü örnekleri (kırmızı noktalar GPS ölçüleridir)

ölçüleri ile denetleme yapılması uygun görülmüştür (Arslan 2019). Bu amaçla özellikle zemin kararsızlığı tespit edilen kıyı bölgelerinde arazi kontrol ölçmeleri yapılması planlanmıştır (Tablo 3). Şekil 5a ve 5b' de arazide bu amaçla GPS ölçüsü yapılan denetleme noktalarını göstermektedir. Proje kapsamında üretilmiş olan ortofotolardan yararlanarak nokta konum doğruluklarının araştırılması için; ortofotodan elde edilen vektör verileri ile üretilen dijital grafik dosyalara ait detaylar, arazide de kontrol amaçlı olarak GPS ile ölçülmüş ve nokta konum koordinatları karşılaştırılmıştır. Tablo 3' te bu amaçla ölçülen noktaların bir kısmına yer verilmiştir.

Yukarıdaki şekillerde (5a ve 5b) kontrol amaçlı olarak düzenlenen örnek ölçü krokilerinde, kırmızı ve yeşil renkte gösterilen noktalar arazide GPS ile kontrol ölçüsü yapılan noktalardır. Raster ve vektör haritalar üretilen ortofoto haritalardan elde edilmiştir. Yapılan ölçülerin tümü bu çalışmada gösterilemeyeceğinden, bu şekiller doğruluk araştırması hesaplamalarına örnek oluşturması açısından burada kısmen yer verilmiştir. Söz konusu noktalar ile kontrol amaçlı olarak hesaplanan koordinat ölçü farkları yardımıyla konumsal doğruluk araştırması yapılmıştır. Genel olarak hesaplanan karşılaştırma sonuçları BÖHY' de öngörülen hata sınırları içerisinde. Arazide ve görüntüler üzerinde kolayca seçilebilecek noktaların arazi ve ortofotodan elde edilen koordinatlarının karşılaştırılması ile hem alanda fotogrametrik olarak üretilen noktaların konum doğrulukları ve üretilen ortofotoların konumsal

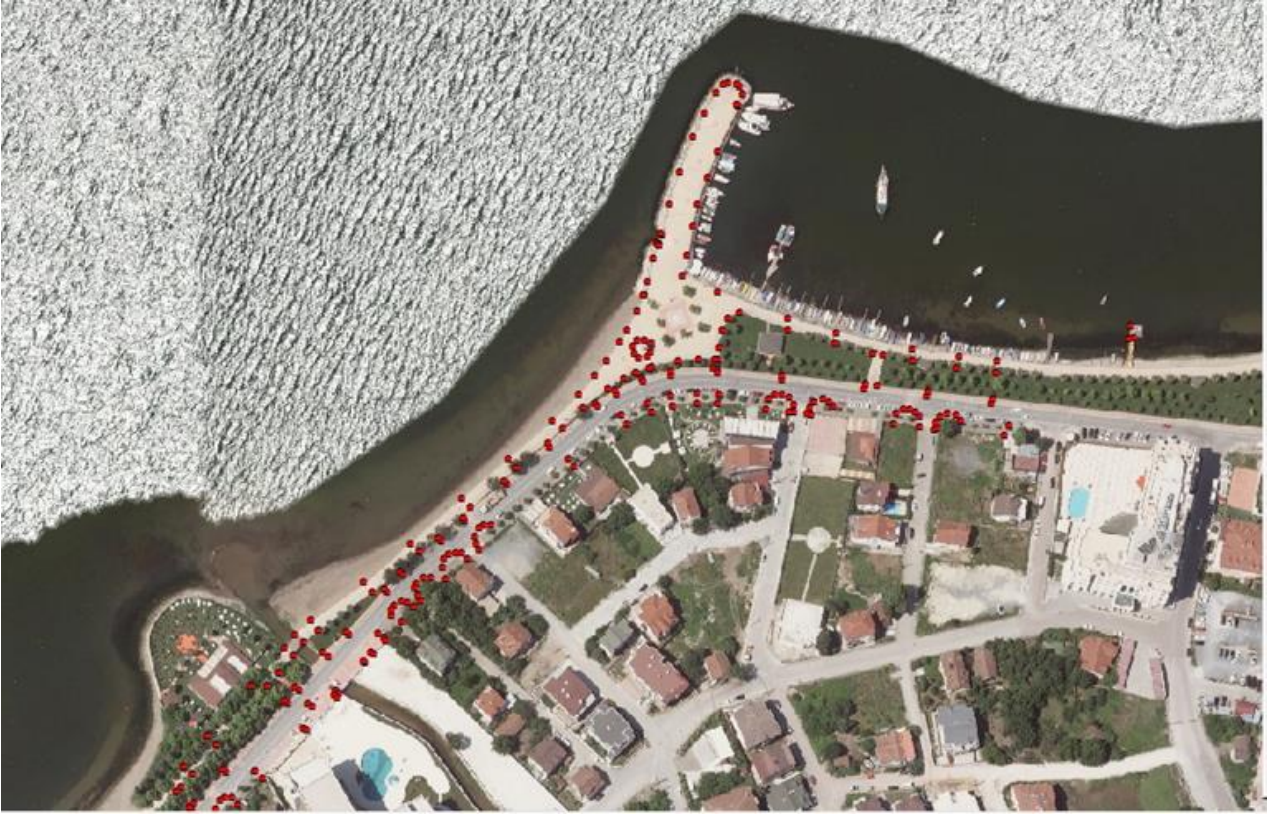
Şekil 5b. Kontrol ölçmeleri örneği

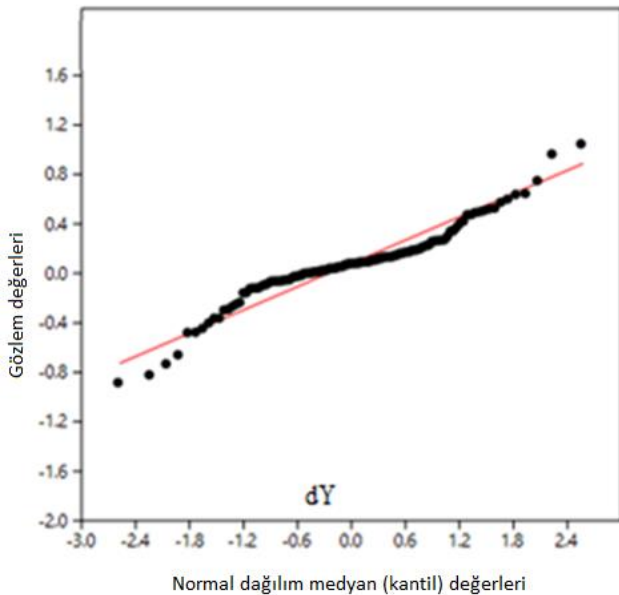
Şekil 7a. Koordinat farkları için normallik testleri

Veri kümelerinin dağılım özelliğinin istatistiksel testlerin yanı sıra grafiksel yöntemlerle de incelenmesi amacıyla; Q-Q grafiği ve kutu-grafiklerinden de yararlanılabilir. Koordinat farkları setlerinin normal dağılıma sahip ve simetrik dağılıma uygun özellikte olduğu Şekil 7'de gösterilen Q-Q grafiği (gözlemler doğru etrafında yayılış göstermekte) ve kutu- grafik çizimlerinden (medyan çizgileri incelendiğinde) anlaşılmaktadır.

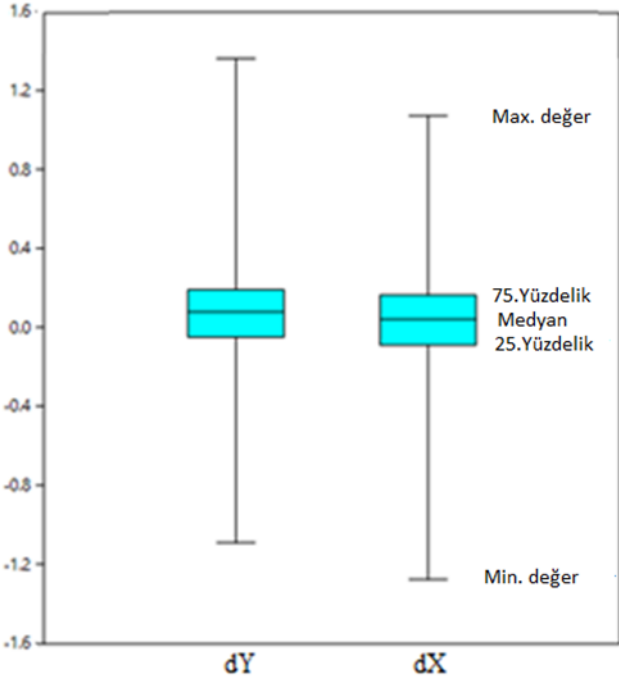
Şekil 7b. Koordinat farkları için kutu grafikleri

Kontrol amaçlı olarak hesaplanan Y koordinat farkları için veri grupları arasında istatistiksel anlamlı farklılıklar olup olmadığını test etmek üzere, iki örneklemlili t-testi uygulanmış (n1: 137, n2: 137, T= -0,000579, t(0.01;272) = 2,594025; T<t) ve p: 0,99954 olasılığı ile (anlamlılık düzeyinde) anlamlı bir farklılık olmadığı (Ho hipotezinin reddedilemeyeceği) tespit edilmiştir. F testi 0,99984 olasılık düzeyinde bir sonuç vermiştir. Benzer şekilde X koordinat farkları için (n1: 137, n2: 137, T=-8,045E-05, t(0.01;272) = 2,594025; T<t) ve p: 0,99954 anlamlılık düzeyinde bir farklılık olmadığı tespit edilmiştir. Gruplar arasında farklılık olmadığı, görsel olarak kutu-grafiğindeki medyan çizgilerinden de kolayca anlaşılmaktadır (Şekil 7).
