e-Journal of New World Sciences Academy
2011, Volume: 6, Number: 4, Article Number: 1A0206

Olçay Türkan Yurdugüzel

STRATONIKEIA (ESKİHİSAR KÖYÜ) YERLEŞİMİNDE TARİHSEL GELİŞİM VE SOSYAL DEĞİŞİMİN KENTSEL DOKUYA ETKİLERİNİN İRDELENMESİ

EXAMINING THE EFFECTS OF HISTORICAL AND SOCIAL CHANGE IN URBAN TISSUE OF STRATONIKEIA (ESKİHİSAR VILLAGE)

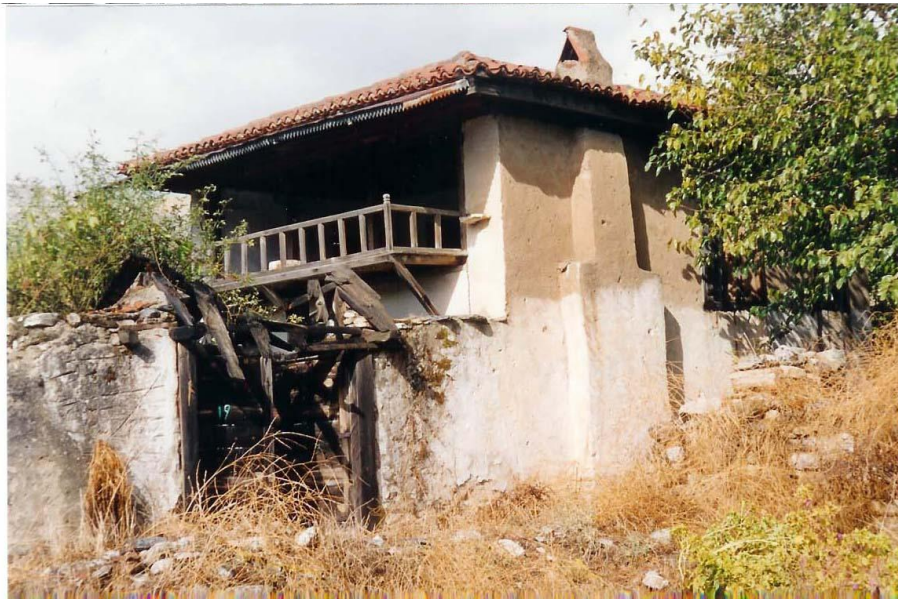
Şekil 4. Açık sofalı konut ön cephesi
(Figure 4. The front facade of the house with open sofa)

barındırmaktadır. Köy'ün girişinde konumlanmış olan meydana şekillendiren anıtsal yapılar ve sivil mimarlık örnekleri, bölgenin özgün yerleşimi olma özelliğine katkı sağlamaktadır. Yörenin yaygın malzemesi olan taş yığma ve ahşap karkas sistemin birlikte kullanıldığı genellikle iki katlı olan konutlar, sofasız, açık ve kapalı sofalıdır (Şekil 3, 4, 5 ve 6). Tek katlı olan konutlar genellikle ikişer odalı, nadiren mutfak çözümleri bahçe içerisinde konumlanmaktadır. Yapının mutfak bölümünü bahçe duvarında konumlanan ocak ve sundurma bir örtüyle kapalı mekândan oluşmaktadır. Konut yapılarının su ihtiyacı her yapının bahçesinde bulunan kuyulardan sağlanmaktadır. Yapı, arsa içinde, bahçe duvarına bitişik ya da serbest konumlanan yapılarda bahçe kullanımı, bölgenin özelliğine uygun olarak tarla amaçlı kullanılmaktadır.

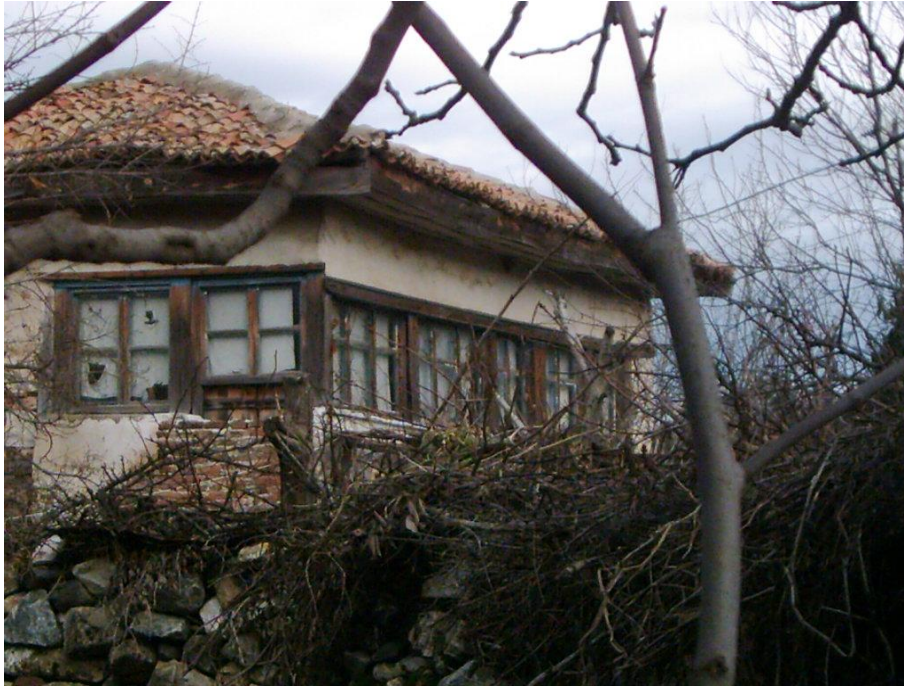
Şekil 6. Kapalı sofalı konut ön cephesi
(Figure 6. The front facade of the house with closed sofa)

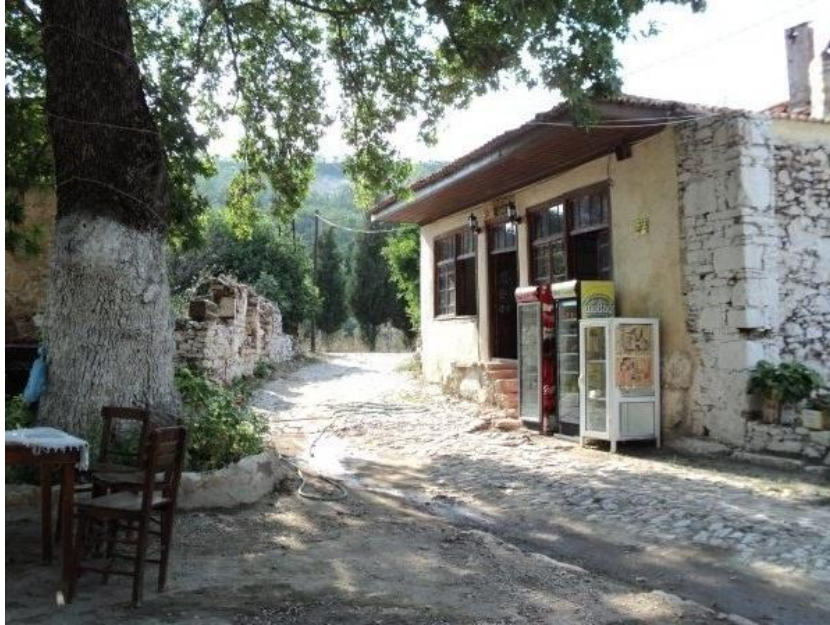
Şekil 14. Restore edilen Kahvehane
(Figure 14. The Restored Cafe)

Eski Eskihisar Köyü 2008 yılına kadar terk edilmişliği ile gündeme gelen köy için bu tarihte bazı yapılar için restorasyon uygulamaları önerilmiş ve kurul onayının ardından hayata geçirilmiştir. Köy meydanında bulunan Şaban Ağa Camii, üç adet kahvehane ve köy odasının (muhtarlık) restorasyonlarının tamamlanması ile eskisine oranla daha çok ziyaret edilen ve kısa süreli de olsa kullanılabilir hale gelmiştir. Muğla Valiliği, Türkiye Kömür İşletmeleri, Güney Ege Linyitleri İşletmesi ve Derneklerin desteğiyle restorasyonu tamamlanan yapılardan bir adet kahvehane, özgün işlevlerinin günümüze uyarlanmış hali ile cafe olarak kullanılmaya başlamıştır (Şekil 14).
