# Tarihi Endüstri Yapıların Korunmasında Doğal Taşın Değiştirilmesi İçin Bir Değerlendirme Modeli: Kayseri Sümerbank Bez Fabrikası-Türkiye Örneği

## An Evaluation Model for Replacing Natural Stone in The Conservation of Historical Industrial Buildings: A case study of Kayseri Sümerbank Bez Fabrikası-Turkey Abstract

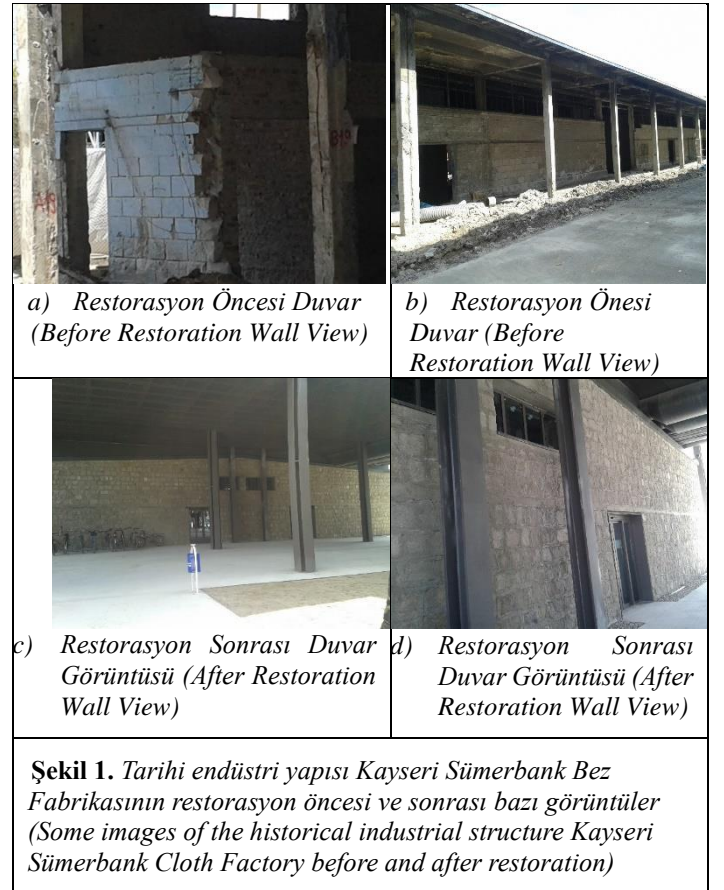
Türkiye Cumhuriyeti Devleti'nin ilk sanayi yatırımı olan Kayseri Tarihi Sümerbank Bez Fabrikası'nın 1934 yılında temeli atılmış, 1935 yılında da fabrika üretime başlamıştır (Şekil 1.).

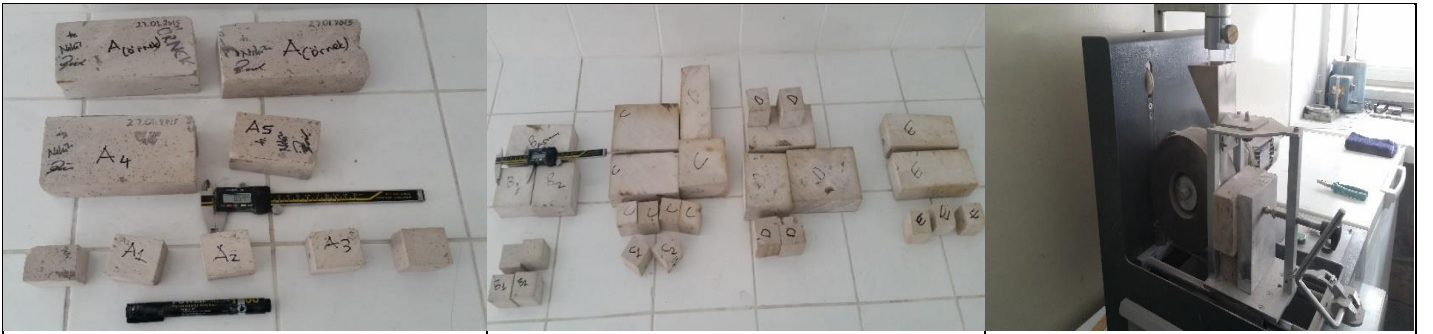
Şekil 3. Test edilen tuf taşlarının deney öncesi ve deney sırasında bazı numune görüntüleri (Some images of tuff stone samples used in the experiment before and during the experiment)

Günümüzde bilim insanları, tarihi yapılardaki taşların jeolojik kökenini, kimyasal bileşimini belirlemek, uzun vadeli davranışı hakkında bilgi sahibi olmak ve yerine kullanılacak taşın kökeninin mevcut taşa uygunluğunu araştırmak amacıyla çeşitli standartlara uygun mineralojik ve kimyasal deneyler yapmaktadır. Bunlar genellikle Avrupa Standartları, Uluslararası Kaya Mekanik Birliği (ISRM, 1981) tarafından önerilen yöntemlerdir. Bu çalışmada, Kayseri'deki tüflü taşların kimyasal analizleri yapılmış, ana elementler olarak SiO<sub>2</sub>, Al<sub>2</sub>O<sub>3</sub>, Fe<sub>2</sub>O<sub>3</sub>, FeO, Na<sub>2</sub>O, K<sub>2</sub>O, CaO, MnO, MgO, TiO<sub>2</sub>, P<sub>2</sub>O<sub>5</sub>, H<sub>2</sub>O ve CO<sub>2</sub> oksitlerin % oranları şeklinde ifade edilmiştir. Laboratuvar ortamında ise araziden alınan yeterli sayıda numune üzerinde birim hacim ağırlık, porozite, su emme ve özgül ağırlık deneyleri yapılmıştır (Şekil 3).
