BAZI KİREÇTAŞLARININ PARLATILMASINDA FARKLI ABRASİVLERİN ETKİSİ**Sevgi Gürcan, Esra Öztürk***Afyon Kocatepe Üniversitesi, Mühendislik Fakültesi, Maden Mühendisliği Bölümü, Afyonkarahisar.
e-posta: sgurcan@aku.edu.tr*

Anahtar kelimelerKireçtaşı; Pürüzlülük;
Parlaklık**The Effects of Different Abrasives on Some Limestone Polishing Process****Abstract**

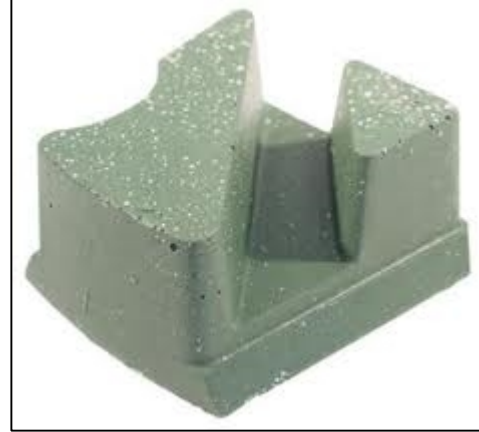
kullanılmıştır. Deneylerde, farklı abrasivlerle parlatma performansının belirlenmesi için, Abrasiv A olarak isimlendirilen abrasiv Türkiye'de üretimi yapılan bir firmadan, Abrasiv B olarak isimlendirilen abrasiv ise İtalya'da üretimi yapılan firmadan temin edilmiştir. Her iki abrasiv "Frankfurt" tipi olarak seçilmiştir (Şekil 1).

Şekil 1. Frankfurt tipi abrasivler.

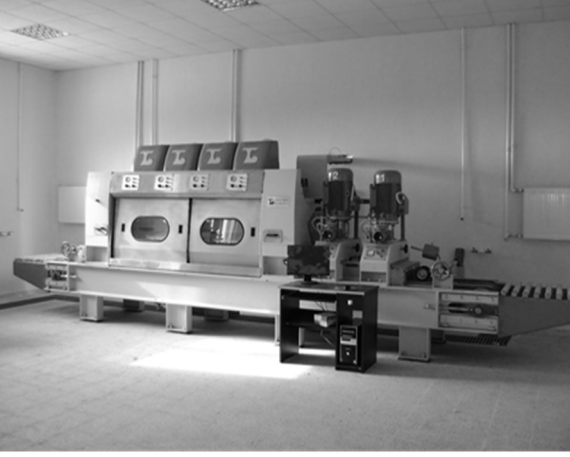
Parlatma performansı deneyleri, 30x30x2 cm boyutlarındaki kireçtaşı örneklerinde aynı abrasiv serisi, sabit bant hızı ve kafa basıncında, Afyon Kocatepe Üniversitesi Maden Mühendisliği Bölümü laboratuvarında bulunan laboratuvar ölçekli cila makinasında yapılmıştır. Deneyleerde kullanılan laboratuvar ölçekli cila makinası, iki kalibre ve dört adet abrasiv kafadan oluşan bir makinadır (Şekil 2).

Şekil 2. Çalışmada kullanılan cila makinası.

Çalışma için en uygun bant hızı 1.00 m/dk olarak seçilmiştir. Kalibrasyon için devir hızı 800 D/D olarak tespit edilmiş, çalışmada kullanılan tüm

kireçtaşları kalibre işlemine tabi tutulmuştur. Çalışmada 80 nolu, 120 nolu, 220 nolu, 320 nolu manyezit bağlı, 400 nolu, 600 nolu, 800 nolu sentetik abrasivler ve 5-ekstra cila taşı kullanılmıştır.

Kullanılan cila makinasının özellikleri dikkate alınarak her aşındırıcı kafada beş adet abrasiv kullanılmış ve abrasiv kafaların dönme hızı 500 D/D, abrasiv kafa basıncı ise 2 bar olarak belirlenmiştir. Parlatma işlemi sırasında açığa çıkan ısı ve atıkları ortamdaki uzaklaştırmak için kafa başına en uygun su miktarı 50 lt/dk olarak alınmıştır (İnka 2005).

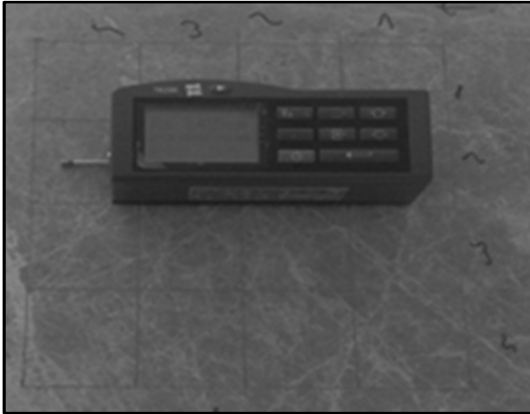
Şekil 3. Pürüzlülük ölçerin görünümü.

Doğaltaşların pürüzlülük değerleri PHYNIX Manuel TR200 marka pürüzlülük ölçer ile yapılmış, ölçüm uzunluğu 2.5 mm ve cut-off değeri ise 0.8 olarak alınmıştır (Şekil 3). Bu çalışmada Abrasiv A ve Abrasiv B ile parlatılan kireçtaşlarına ait pürüzlülük değerlerini içeren ortalama sonuçlar Tablo 3'de verilmiştir.

Pürüzlülük ölçümlerinde, her bir abrasiv numarasında parlatılan iki adet doğaltaş plakası kullanılmıştır. Plakaların yüzeyleri 5x5 cm boyutlarında kare şeklindeki 16 bölgeye ayrılmış, her bölgenin orta noktasından pürüzlülük değeri (Ra) ölçülmüştür.

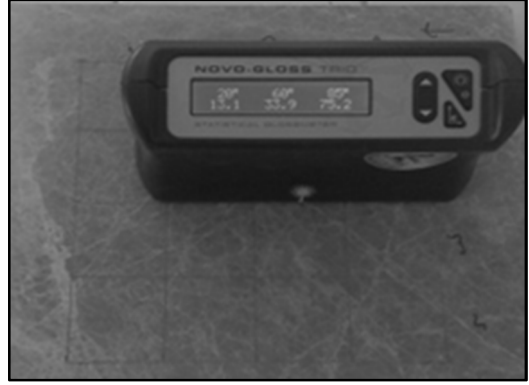
Çalışmadaki kireçtaşı örneklerine ait parlaklık değerleri her bir plaka yüzeyindeki 16 adet noktadan 60°'lik açıda elde edilmiştir. Çalışmada Novo Gloss Trio marka glossmetre ile parlaklık ölçümleri yapılmıştır (Şekil 4). Elde edilen parlaklık değerlerine ait ortalama sonuçlar Tablo 4'de verilmiştir.

Şekil 4. Glossmetre cihazı görünümü.

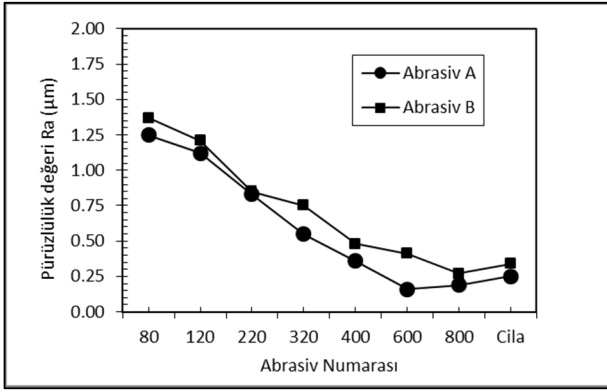
pürüzlülük değerleri, abrasiv numarasına bağlı olarak Şekil 5'te verilmiştir. Şekil 5 incelendiğinde, artan abrasiv numarasına bağlı olarak pürüzlülük değerinin azaldığı görülmektedir.

Şekil 5. Bursa Emperador kireçtaşının farklı abrasivlere bağlı olarak pürüzlülük değerinin değişimi.

Abrasiv A ve Abrasiv B kullanılarak yapılan parlatma işlemi sonrası her iki abrasiv arasında pürüzlülük farkı gözlenmiştir. Örneğin, Abrasiv A kullanılarak parlatılan Bursa Emperador kireçtaşının cila sonrası pürüzlülük değeri 0.25 µm iken, Abrasiv B'de bu değer 0.34 µm'dir. Sadece 220 nolu abrasivlerde pürüzlülük değerlerinin birbirlerine çok yakın değerlerde olduğu görülmektedir. Abrasivler arası en yüksek pürüzlülük farkının ise 320 ve 600 nolu abrasivlerde elde edildiği görülmektedir (Şekil 5). Bu abrasivlerde gözlenen davranış farklılığının en önemli sebebi abrasivlerdeki tane boyutundaki farklılık ve mineralojik incelemelerde tespit edilen mikro çatlardan kaynaklandığı sonucuna varılmıştır.

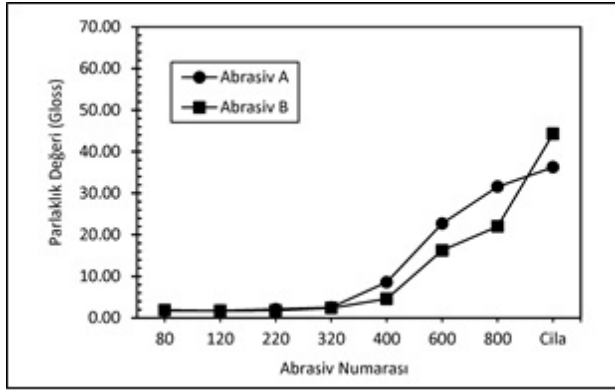
Bursa Emperador kireçtaşının farklı abrasivler ile parlatılması sonucunda elde edilen parlaklık değerleri ise Şekil 8'de verilmiştir.

Şekil 8. Bursa Emperador kireçtaşının farklı abrasivlere bağlı olarak parlaklık değerinin değişimi.

Abrasiv A ve B ile parlatılan bu kireçtaşının parlaklık değerlerinde farklılık gözlenmiştir. Örneğin, Bursa Emperador kireçtaşının Abrasiv A'da cila sonrası parlaklık değeri 36.26 (gloss) iken, Abrasiv B'de cila sonrası ölçülen parlaklık değeri 44.31 (gloss)'dur. Bursa Emperador kireçtaşına ait farklı abrasivlere bağlı parlaklık değişim grafiği (Şekil 8) incelendiğinde, parlaklık değerinin Abrasiv A'da 80 nolu ve 400 nolu abrasivler arasında 1.72 ile 8.62 gloss arasında değiştiği görülmektedir. Artan abrasiv serisine bağlı olarak; 800 nolu abrasivde parlaklık değeri 31.58 gloss iken, cila sonrası parlaklık değeri 36.26 gloss olarak ölçülmüştür. Bu incelemeyi Abrasiv B'ye göre değerlendirirsek; 80 nolu ve 400 nolu abrasivler arasında 1.89 ile 4.60 gloss arasında değiştiği görülmektedir. Abrasiv B'de 600 nolu abrasivde parlaklık değeri 16.27 gloss değerine sahip iken, 800 nolu abrasivde bu değer 22.00 gloss olarak ölçülmüştür. Cila sonrası Bursa Emperador kireçtaşının parlaklık değeri 44.31 gloss'dur.

Parlatma performansı incelendiğinde, Abrasiv A'nın Abrasiv B'ye oranla düşük bir performans izlediği tespit edilmiştir.

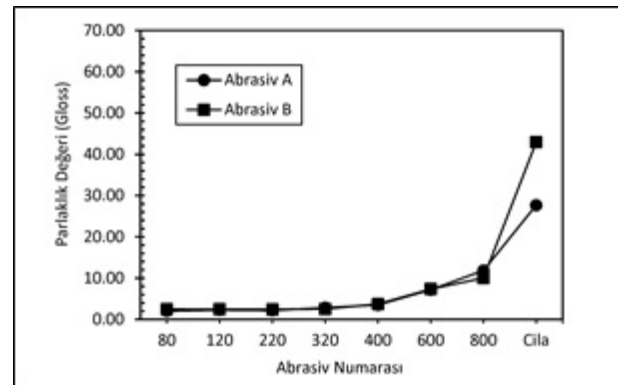
Burdur Karaman kireçtaşının farklı abrasivle parlatılması sonucu en iyi parlaklık değerine Abrasiv B ile ulaşıldığı tespit edilmiştir. Artan abrasiv numarasına bağlı olarak farklı parlaklık değerlerinin elde edildiği Şekil 10'da görülmektedir.

Şekil 10. Burdur kireçtaşının farklı abrasivlere bağlı olarak parlaklık değerinin değişimi.
