ORTOGONAL ÇERÇEVELİ BETONARME BİNALARDA KOLON KIRILMALARININ İÇ KUVVETLER ÜZERİNDEKİ ETKİLERİ

EFFECTS OF COLUMN FAILURES ON THE INTERNAL FORCES OF ORTHOGONAL REINFORCED CONCRETE BUILDING FRAMES

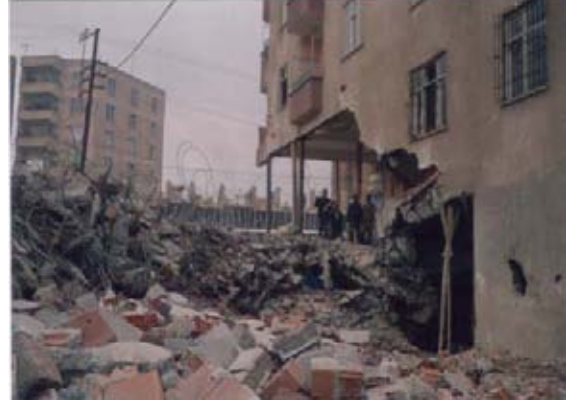
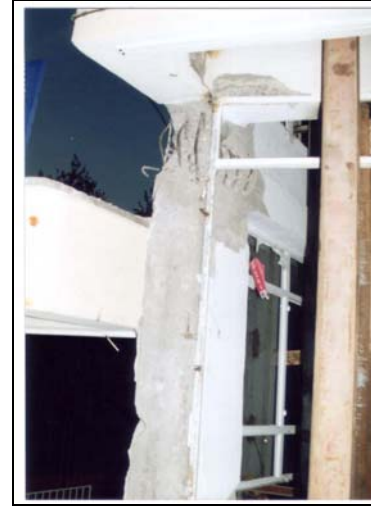
Şekil 1. a) 1993 yılında Diyarbakır'da, yanındaki bina çökerken çarpması sonucu zemin kat kolonları kırılmış betonarme bina (Gürel, 1994), b) 2000 yılında Adıyaman'da köşe kolonunda ezilme meydana gelen betonarme bina (Erdoğan ve Gürel, 2000)

1993 yılı Aralık ayında, Diyarbakır'ın Bağlar semtinde, kaba inşaatı bitmiş bir betonarme bina, üst yapıdaki zayıflıklar ve temel sistemindeki yetersizlikler nedeniyle çökerken, yanındaki bodrum + zemin + 5 katlı betonarme bir binanın zemin katına çarpıp, bu katta üç kolonun tamamen kırılmasına, bazı kiriş ve döşemelerin kısmen hasar görmesine ve ayrıca bodrumda da önemli hasar meydana gelmesine neden olmuştur (Gürel, 1994). Söz konusu binanın çarpma etkisi ile hasara uğramış bölümünün bir fotoğrafı Şekil 1a'da görülmektedir.

2000 yılı Kasım ayında Adıyaman'da, bodrum + çekme katlı zemin kat + 7 katlı olarak inşa edilmiş olan bir betonarme binanın, yetersiz kesit boyutlarına sahip ve yapım kalitesi de düşük olan (beton dayanımı düşük ve sargı bölgesinde etriyeleri seyrek) bir köşe kolonunda başlayan ezilme sonucu, bu kolon ile aynı aksta bulunan diğer birkaç kolonda da ezilmeler meydana gelmiş ve binanın güvenliği tehlikeye düşmüştür (Erdoğan ve Gürel, 2000). Binanın ilk ezilme oluşan kolonunun bir fotoğrafı Şekil 1b'de verilmiştir.

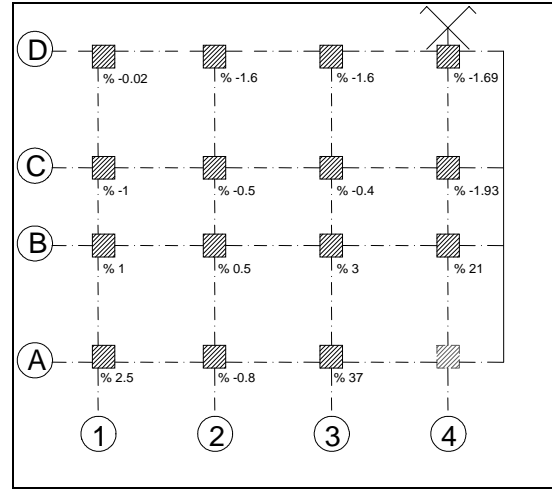
Şekil 3. A4 kolonunun kırılması durumunda zemin kat kolonlarının aksel normal kuvvetlerinde meydana gelen yüzde değişimler

A4 kolonunun kırılması sonucu sistemin yarısındaki (diğer yarısındakiler simetriden dolayı özdeştir) kolonların aksel normal kuvvetlerinde meydana gelen değişimleri daha iyi bir şekilde görebilmek için kalıp planında her bir kolonun altına yüzde cinsinden meydana gelen değişimler yazılmıştır (Şekil 3). Şekil 3’den görüldüğü gibi A4 kolonunun kırılmasından en çok etkilenen kolonlar, beklendiği gibi A3 ve B4 kolonları, yani kırılan kolonun bulunduğu akslar üzerindeki en yakın kolonlardır.

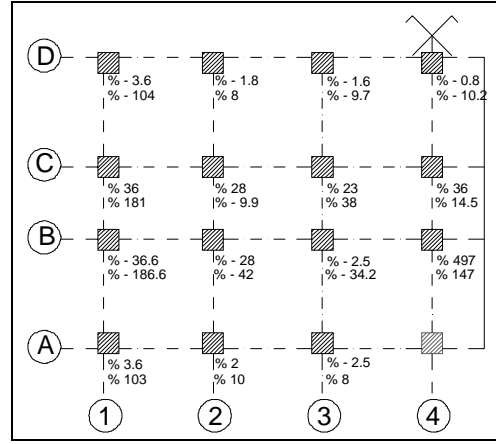
Şekil 5. A4 kolonunun kırılması durumunda kolonların a) M22, b) M33 eğilme momentlerinde meydana gelen yüzde değişimler (üstteki değerler kolonların üst uçlarına, alttakiler ise alt uçlarına aittir)

Eğilme momentleri olan M22 ve M33'e gelince, bunların V3 ve V2 kesme kuvvetleri ile tamamen uyumlu bir değişim sergilediği belirlenmiştir. Şekil 5a'ya bakıldığında, A4'ün kırılması sonucu M22 değerinde en büyük değişim V3'te en büyük değişiminin olduğu ve yukarıda irdelenen B4 kolonunda ortaya çıkmıştır. Bu kolonun hasarsız durumunda ortaya çıkmıştır. Bu kolonun hasarsız durumunda üst uç M22 eğilme momentleri sırasıyla 22.46 kNm ve -21.17 kNm iken, % 147 ve mutlak değerce % 497'lik artışlarla 55.43 kNm ve -126.47 kNm değerlerine çıkmıştır. Benzer şekilde, sistemde M33 değerinde en büyük değişim olan düşey taşıyıcı eleman ise bu kez V2 kesme kuvvetinde en büyük değişimin olduğu A3 kolonudur. Bu kolonun hasarsız durumda oldukça küçük olan alt ve üst uç M33 eğilme momentleri sırasıyla -1.27 kNm ve 1.22 kNm iken, mutlak

değerce % 4346 ve % 10084'lük artışlarla -56.46 kNm ve 124.24 kNm değerlerine ulaşmıştır (Şekil 5b).

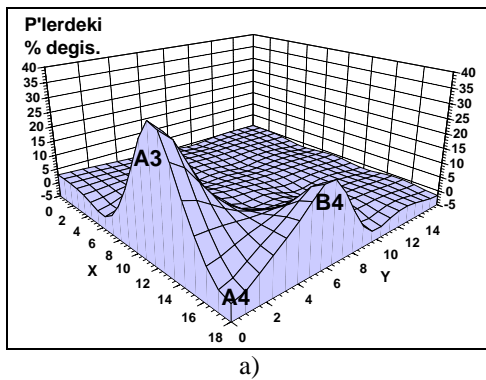
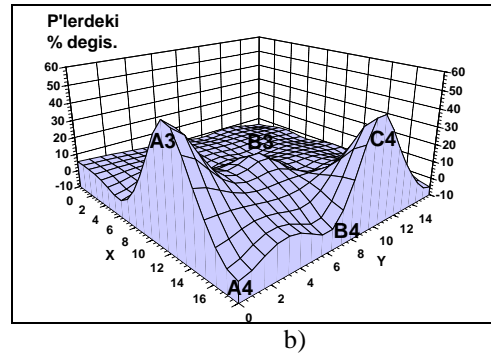
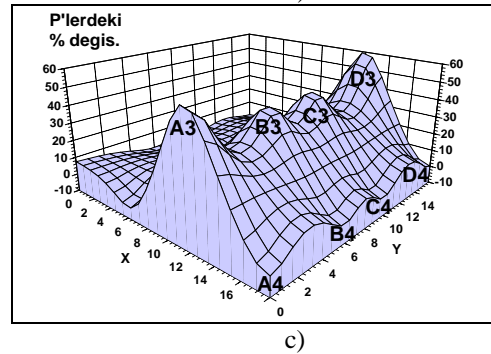
Şekil 8. Kolonların aksel normal kuvvetlerinde meydana gelen yüzde değişimlerin 3 boyutlu ortamda görünümü; a) Senaryo 1, b) Senaryo 2, c) Senaryo 3

Her üç senaryo için kolonların aksel normal kuvvetlerinde meydana gelen değişimler 3 boyutlu olarak görülmek istendiğinde Şekil 8'deki grafikler ortaya çıkmaktadır. Şekil 7'den görüldüğü gibi bu son durumda, kırılan kolonlara dik bütün çerçeveler doğal olarak etkilenmektedir. Sistemin simetrik olmasından dolayı serbest kalan iç kuvvetlerin dağılımının da simetrik olduğu şekilden açıkça görülmektedir. A3 ve D3 kolonlarında % 60, B3 ve C3 kolonlarında ise % 47'lik bir normal kuvvet artışı meydana gelmektedir.
