## **Bakacak Deresi Havzası'nın (Samsun) Coğrafi Analizi ve Taşkın Duyarlılığı**

## **Geographical Analysis and Flood Susceptibility of Bakacak River (Samsun)**

Natural disasters are a part of the geographic environment. One of the natural disasters that most affect our country is flooded. Floods turn into natural disasters that can cause loss of life and property if necessary precautions are not taken. The Black Sea coastal belt comes most effective at the beginning of the flood disasters that occurred in Turkey. This situation has been an essential factor in determining the study area. The study area is located in the Black Sea

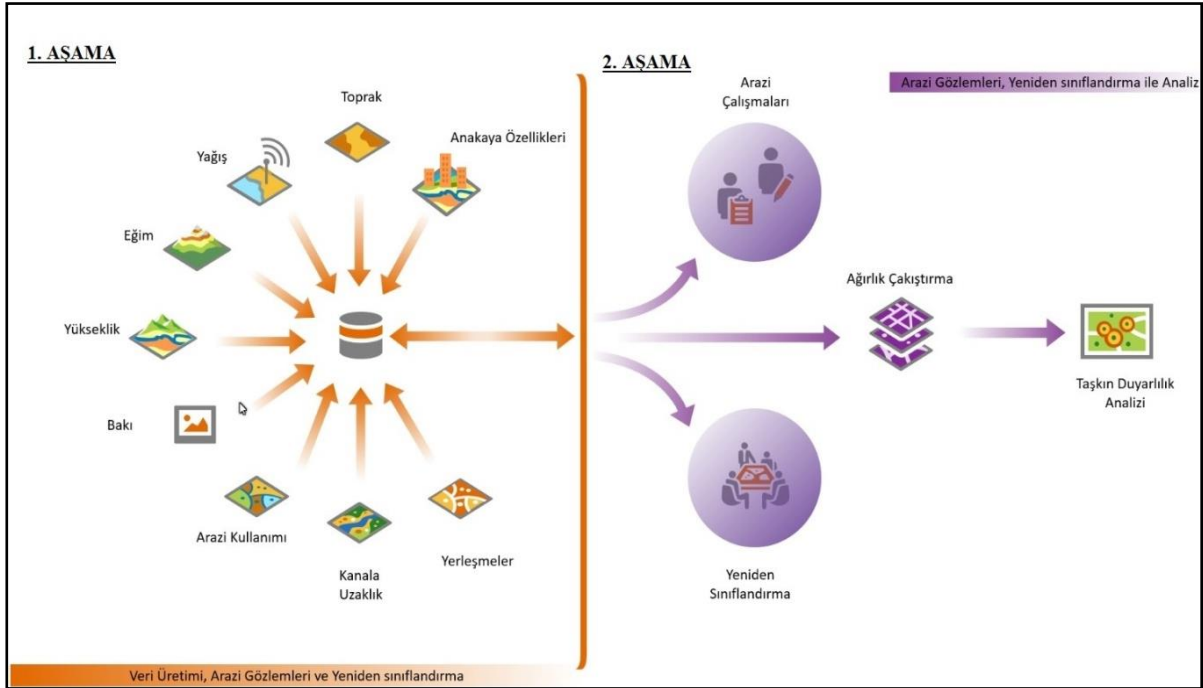
Şekil 2. Çalışmanın veri ve yöntem akış şeması.

Taşkına duyarlı alanların belirlenmesi için gerçekleştirilen bu çalışmada sekiz (8) farklı coğrafi faktör dikkate alınmıştır. Bu coğrafi faktörler yamaç eğimi, anakaya özellikleri, bakı, toprak, yağış, yükseklik, arazi kullanımı ve akarsu kanalına uzaklık verileridir (Tablo 1). Havzadaki coğrafi faktörlerin taşkına duyarlı alanların belirlenmesinde kullanılabilmesi için doğal afet çalışmalarında bütüncül bir sistem sunması nedeniyle Coğrafi Bilgi Sistemleri (CBS) tekniklerinden yararlanılmıştır. Çalışmanın yöntem aşaması; veri üretimi ile arazi gözlemleri ve etki parametrelerinin belirlenmesi ile taşkına duyarlı alanların analizi olmak üzere iki farklı bölümden oluşmaktadır (Şekil 2).

Yöntemin ikinci aşamasında sekiz (8) farklı coğrafi faktörün ağırlıklandırılmış çok kriterli karar verme analizi ile alt birimleri belirlenmiş ve belirlenen alt birimlere 1-10 arasında farklı etki değerleri atanmıştır. Burada bir (1) en düşük etkiye sahip parametreye karşılık gelirken, on (10) etki değeri en yüksek parametreyi ifade etmektedir. Etki değerlerinin belirlenmesine genel literatür dikkate alınmıştır (Turoğlu, 2005; Özşahin, 2013, Ocak & Bahadır, 2020; Şirin & Ocak, 2020, Ocak & Bahadır, 2020; Işık vd., 2020). Ayrıca yine etki değerlerinin belirlenmesinde daha hassas sonuçlar elde etmek için arazi gözlemleri de son derece önemli olmuştur. Böylece daha hassas bir taşkın duyarlılık analizi gerçekleştirilmeye çalışılmıştır. Nihai etki değeri belirlenen alt birimler öncelikle yeniden sınıflandırma (reclassify) yöntemi ile raster veriye dönüştürülmüştür. Daha sonra her coğrafi faktörün yersel çözünürlüğü 10 metre olarak ayarlanmış ve bu coğrafi faktörler ağırlık çakıştırma (weighted overlay) yöntemi kullanılarak analize tabi tutulmuştur.

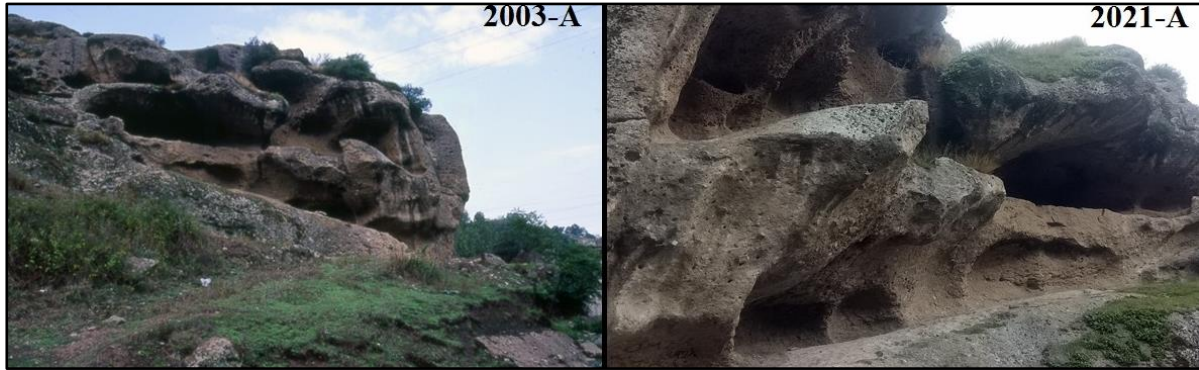
Foto 2. Tekkeköy Mağaralarının genel bir görünüşü. 2003 yılında daha yeşil bir doğal ortam varken 2021 yılında bitki kapallığının azaldığı görülmektedir.

Bakacak Deresi Havzası kuzeyden güneye doğru artan bir yükselti ile devam etmektedir. Havzanın aşağı çığı Çarşamba Deltası'nın batı ucuna, güney kesimleri ise Canik Dağları'nın kuzey yamaçlarına karşılık gelmektedir. Sahanın litolojik özellikleri incelendiğinde kuzeydeki ova sahası Kuvaterner'e ait alüvyonlardan oluşurken, plato ve dağlık alanlar ise Tersiyer'e ait birimlerden oluşmaktadır. Özellikle; Yavuzlar, Bakacak, Kargılı, Karaperçin köylerinin bulunduğu yüksek kesimlerde hâkim litoloji Eosen dönemine ait kumtaşı, çamurtaşı, çakıltası ardalanmalarından oluşan seri meydana getirmektedir (Şekil 3). Çalışma sahası ve yakın çevresinde jeolojik olarak en geniş yer kaplayan birimler Eosen yaşlı kumtaşı-çamurtaşı, bazalt-tüf ve aglomeralardan oluşan volkano sedimanterlerdir. Özellikle yer yer tüflerin de varlığı önem kazanmaktadır. Bu birimlerin yaşlandırılması ve adlandırılması Yoldaş ve ark. (1985) ile Hakyemez ve ark. (1989), tarafından "Tekkeköy Formasyonu" olarak yapılmıştır. Tüflerin varlığı iki derenin birleşme sahasında uygun coğrafi şartlar altında tarihi yerleşme alanı olarak kullanılmıştır. Sahada yer alan mağaralar, tüflerin oyulması ve işlenmesi ile mağara-kale yerleşmesine dönüştürülmüştür (Uzun, 1995, s. 413). Ayrıca sahada yarı nemli iklim koşulları altında yaz devresindeki kurak dönemin varlığına bağlı olarak kovuklu çözünme şekilleri olan, tafoni ve alveollerin de gelişmesine imkân sağlamıştır (Uzun, 1993, s. 300), (Foto 2). Saha yerel yönetimlerce turizm açısından önemli bir jeomorfosit alanı olarak kullanılmaktadır.

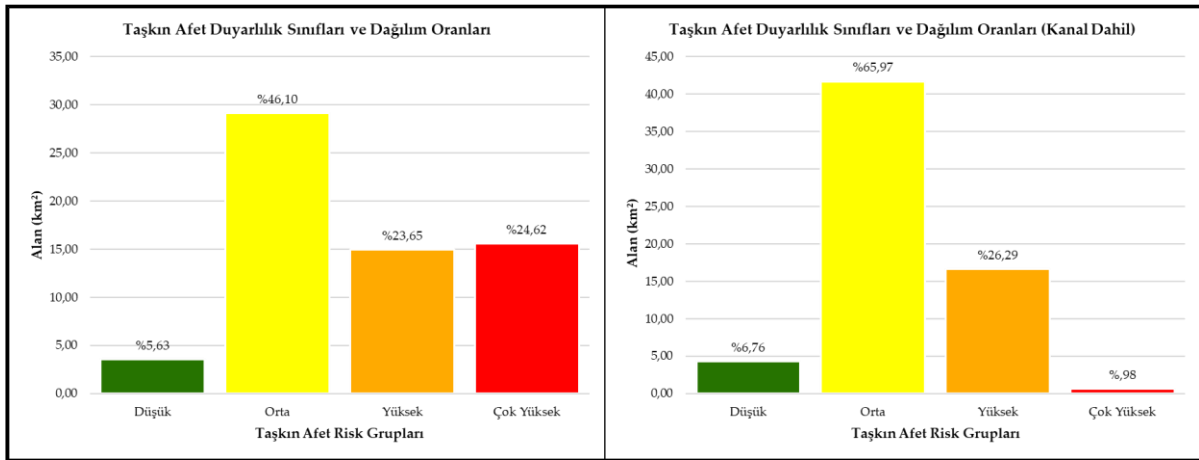
Şekil 12. Bakacak Deresi taşkın duyarlılık düzeyi kanal öncesi (A) ve sonrası durum (B).

Kanal kriteri dikkate alınarak yapılan taşkın duyarlılık analizinde havzanın sadece %1'lik kısmı çok yüksek taşkın duyarlılığı göstermiştir. Bu saha da Bakacak ve Çınaralan derelerinin birleşim kesimi olmuştur. Orta düzeyde taşkına duyarlı alanlar artmış ve %66 olmuştur. Ayrıca düşük duyarlı alanlar da %1 oranında artarak %6 olmuştur. Yüksek duyarlı alanlar kısmen artsa da hemen hemen aynı kalmıştır. Bu noktada en önemli sonuç çok yüksek riskli alanların hemen hemen orta düzeye dönüşmesi olmuştur (Şekil 12).

İki dönem kıyaslandığında kanalın inşa edilmesi taşkın duyarlılığının çok yüksek olduğu sahaları orta düzey duyarlı alanlara dönüştürmüştür ve taşkın etki derecesini azaltmıştır. Kanalın varlığı

ve oluşturduğu taşkın önleme etkisi ile sadece Yavuzlar Mahallesi yüksek duyarlı alan olarak kalmıştır. Bu durumun temel nedeni de Yavuzlar Mahallesi'nde hemen akarsu kenar setleri üzerinde yapılmış olan evlerin varlığıdır (Foto 4A, B, C, D).

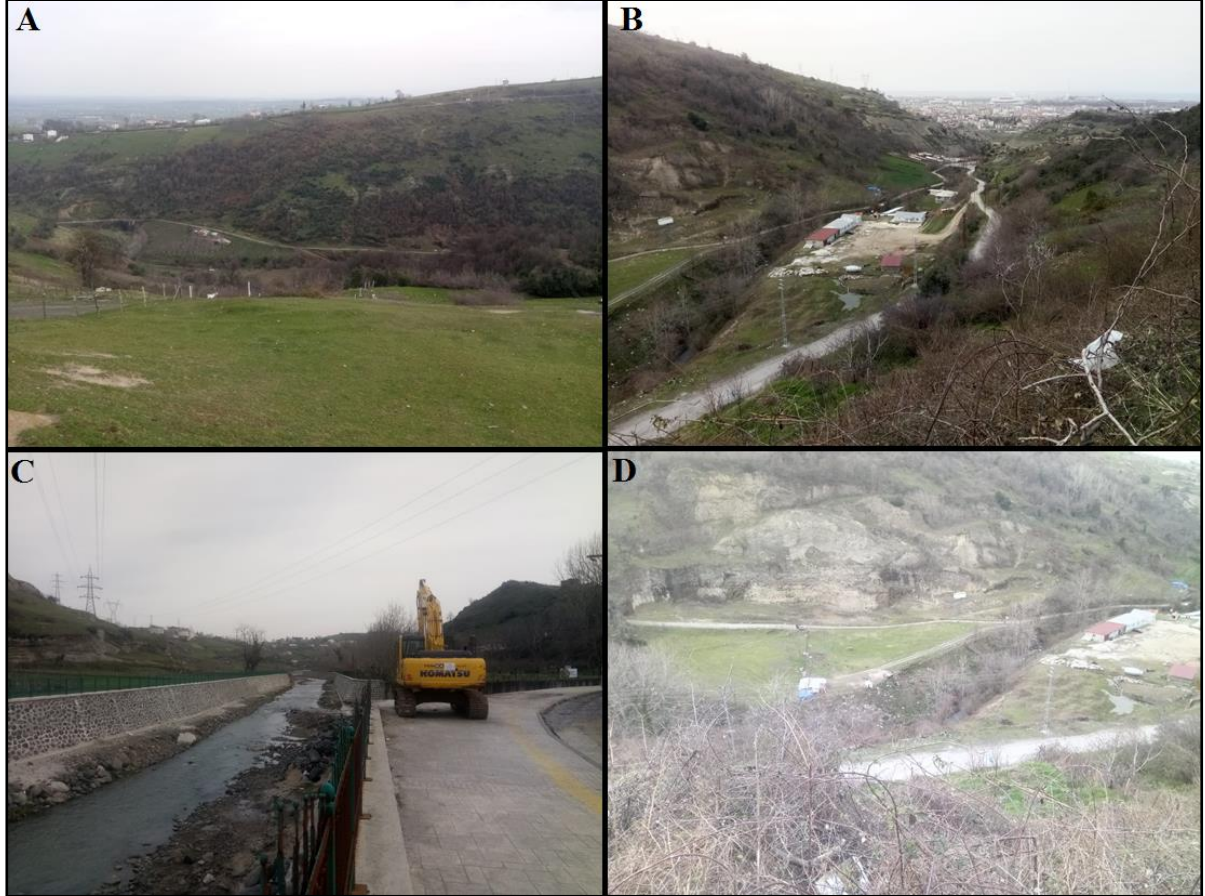
**Foto 4. A:** Bakacak Deresi yakınında kurulmuş evler. **B:** Çınaralan Deresi kenarında kurulmuş mesken ve diğer yapılar. **C:** Kanalın birleşim yerinde çalışma yapan kepçe. **D:** Çınaralan Deresi vadi kenarında kurulmuş evler.
