Isparta Kenti Konut Dışı Sivil Mimari Yapıları ve Özellikleri

Civil Architectural Constructions and their Characteristics of Residential Exceptions in Isparta City

Isparta Kenti Konut Dışı Sivil Mimari Yapıları Ve Özellikleri

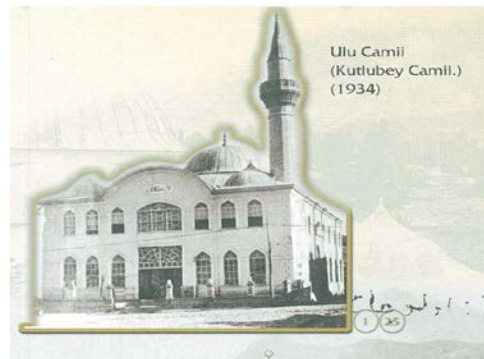
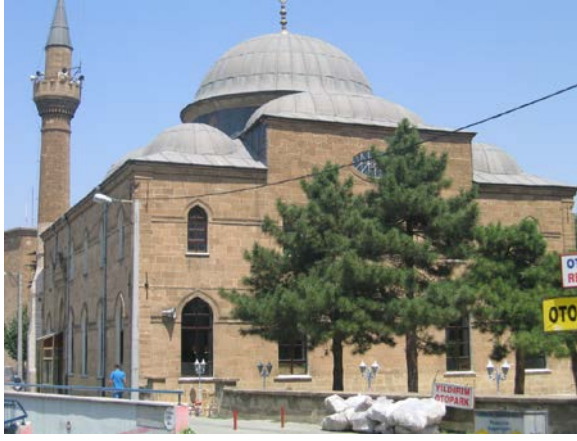
Gövdede biri pabuçtan sonra, diğeri şerefeye yakın bölümde birer silmeli taş bilezik yer alır. Şerefeye altı mukarnaslı olup, korkuluklarla geometrik taş süslemeler vardır. Petek üstünde yükselen külah kurşun kaplamadır (Şekil 1-2).

Şekil 1. Ulu Cami (1934)

Şekil 2. Ulu Cami (2007)

Özellikleri: Isparta'daki camilerin en eskisi ve tarihi değeri olan camidir. Bu cami diğer camilerden büyük olup, 896m² üzeri toprak damla örtülü, yeri gayet çukur ve iki şerefeli-tuğladan-bir minaresi olup yapıcısı Kutlubey, Sidreden kestirdiği sedir ağaçları ile bu camiyi yaptırdığı rivayet edilir (Türk ve Çelebi, 2002). Kuzey-güney doğrultusunda dikdörtgen planlı caminin kuzeybatı köşesinde bir minaresi vardır. Doğu ve batı cephesinde alt ve üstte beşer, güney cephesinde ise altta ve üstte dörder, kuzey cephesinde ise altta dört, üstte beşer kemerli pencere açıklığı vardır.

Harimde kadınlar mahfilinin bulunduğu bölüm haricinde çatı örtüsü, ortada merkezi bir kubbenin dört yanındaki birer elips, köşelerde ise birer küçük kubbeden oluşmaktadır. Kadınlar mahfili üstü ise ortada elips, iki yanda birer küçük kubbe ile örtülmüştür. Alttan sütunlara binen sivri kemerlerle taşınan örtülere geçiş pandatiflerle sağlanmıştır. Merkezi kubbede sekiz pencere açıklığı bulunmaktadır. İç cephelerde, özellikle örtü ve pandantif yüzeylerinde kalem işi süslemeler ile madalyonlar göze çarpar.

Mihrabı sivri kemerli bir kavrasaya sahiptir. Kuzey cephenin batı ucunda camiden bağımsız olarak yer alan minarenin kaidesi pabuç bölümüne kadar üç aşama gösterir. Subasman seviyesinde kare planlı olan kaide, köşelerde pahlarla sekizgene dönüştürülmüş, daha sonra üst üste üç bilezikle sekizgenin çapı daraltılmıştır. Bileziklerle pabuç arasında kalan bu bölümde taş aralarında yer yer üç sıra tuğla hatıllar vardır. Bileziklerin alt seviyesinde akantus yaprakları bulunan devşirme friz parçası vardır. Sekizgen kaideden köşeleri pahlı bir pabuçla onaltıgen gövdeye geçiş sağlanmıştır.

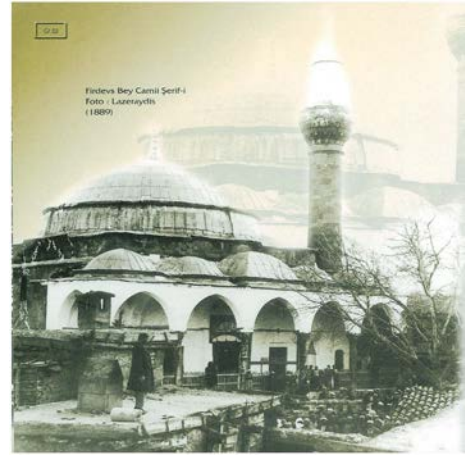
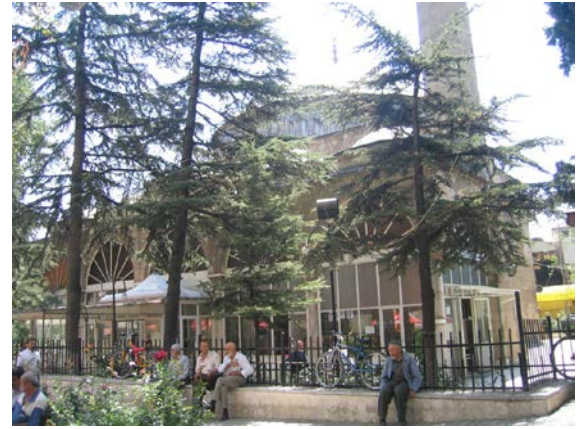
Şekil 3. Mimar Sinan Cami (1925)

Örtü sistemi, cephelerde altı sütuna oturan sivri kemerlerle desteklenmiştir. Kemer gözleri bugün camekanlarla örtülüdür. Son cemaat yerine açılan caminin kuzey cephesinde harime giriş kapısı ve pencereler yer alır. Harim, pandantiflerle geçilen kubbe ile örtülü olup, cephelerde 15, kubbe eteğinde 8 pencere ile aydınlanmaktadır (Şekil 3, 4).

Şekil 4. Mimar Sinan Cami (2007)

Özellikleri: Üzüm Pazarı civarında, Isparta'nın en eski camileri arasında yer alan cami, kare planlı ve tek kubbelidir. Kuzeyde beş kubbeli bir son cemaat yeri ile kuzeybatı köşesinde bir minareye sahiptir. Düzgün kesme taşla inşa edilen yapının batı ve doğu cephelerinde altta ve üstte ikişer, güney cephesinde ise altta iki, üstte üç pencere açıklığı bulunmaktadır. Alt pencereler düz atkılı, taş söveli dikdörtgen karakterde olup, sivri kemerli alınlığa sahiptir. Üst pencereler yine sivri kemerli açıklıklar şeklindedir.

Caminin kuzey cephesinde ortadaki çapraz tonozla, iki yanlara pandantiflerle geçilen sekizgen kasağa sahip kubbeyle örtülü beş gözlü son cemaat yeri bulunmaktadır.

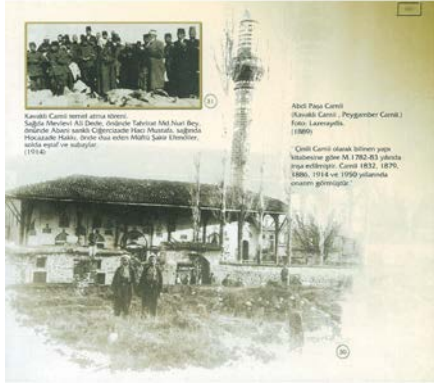
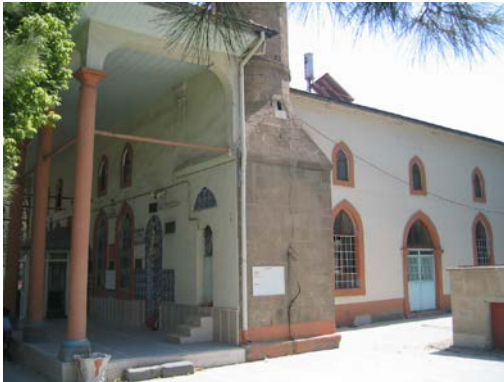
yükselir. Köşeleri pahlı pabuçla geçilen gövdenin şerefe altları mukarnaslıdır. Son cemaat yeri yedi sütunla desteklenen düz ahşap tavanlıdır. Üstten kırma çatıyla örtülüdür. Harimin son cemaat yerine bakan cephesinde üstte beş, altta dört adet sivri kemerli pencere vardır. Eksende bir giriş kapısı yer alır. Cephe yüzeyinde, mihrabiyeler ile bunların çevresinde yoğunlaşan XVIII. yy. Kütahya çinileri bu cephede önemli süslemeyi oluşturur. Duvar üzerinde bitkisel ve geometrik süslü devşirme malzemeler de vardır. Harim içi, ahşap direklerle üç bölüme ayrılmıştır (Şekil 5, 6).

Şekil 5. Kavaklı Camii (1889)

Şekil 6. Kavaklı Camii (2007)

Özellikleri: Kare planlı, ahşap tavanlı ve üstten kırma çatıyla örtülü caminin, kuzeyinde son cemaat yeri, kuzeybatı köşesinde bir minaresi vardır. Caminin doğu cephesinde altta üç, üstte beş, güney cephesinde altta ve üstte dörder pencere açıklığı ile doğu ve batı cephelerinde birer tali giriş açıklığı yer almaktadır. Açıklıkların tamamı taş söveli ve sivri kemerlidir. Batı cephesinin kuzey ucunda yer alan iki şerefeli minaresi kare kaide üzerinde

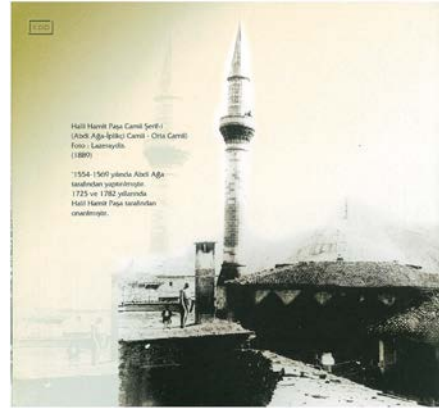
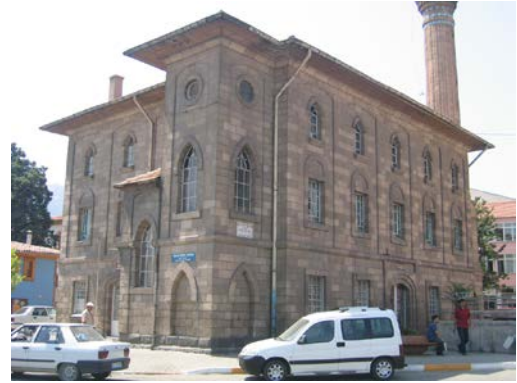
Basık kemerli girişten merdivenlerle kütüphanenin üstünde yer alan harim kısmına girilir. Hafif enine dikdörtgen planlı harim kısmı, iki sıra altı sütun tarafından üç sahına ayrılmıştır. Ortadaki sahin diğerlerinden geniştir. Orta sahin tekne tavanlı, diğer sahinler düz örtüdür. Harimin kuzey bölümünde kadınlar mahfili yer almaktadır. Buraya çıkış harime girişin güneyindeki merdivenlerle sağlanmaktadır. Minare caminin kuzeybatı köşesine yapılmıştır (Şekil 7, 8).

Şekil 7. İplikçi Camii (1889)

Şekil 8. İplikçi Camii (2007)

Özellikleri: Düzgün kesilmiş kövke taşından yapılmış olan cami kırma çatılı ve kiremit kaplıdır. İki katlı olan ve alt kat kütüphane, üst kat cami olarak düzenlenen yapının bütün cephelerini, alt ve üst katın sınıırını belirler şekilde bir profil dolaşmaktadır. Giriş, minare ile birlikte simetri teşkil eden çıkma olarak caminin kuzey-doğu köşesine eklenmiştir.

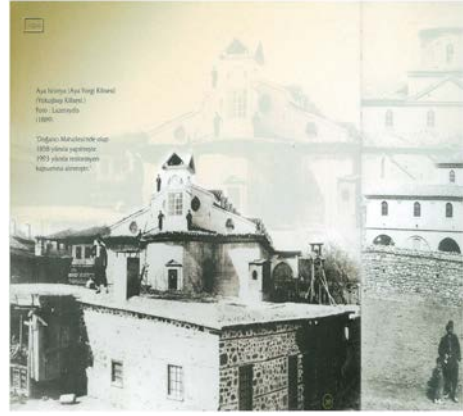
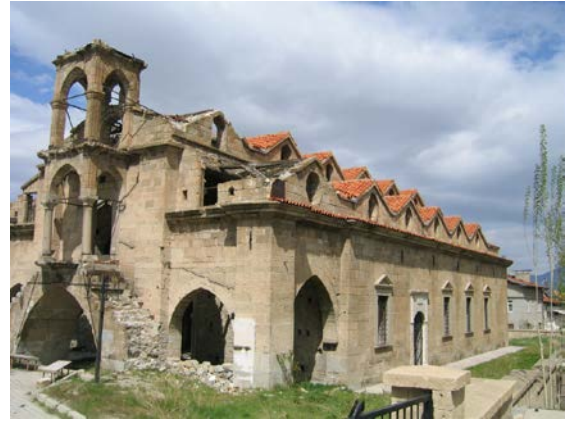
Kilise 1993 yılında restorasyon kapsamına alınmıştır. Turizm Bakanlığından sağlanan ödenekle 1998 yılında çevre düzenlemesi yapılmıştır (Şekil 9, 10).

Şekil 9. Aya Yorgi Kilisesi (1889)

Şekil 10. Aya Yorgi Kilisesi (2007)

Özellikleri: Doğu-batı yönünde uzanan yapı dikdörtgen planlı, üç nefli, apsisli ve nartekslidir. Dış duvarlar yerel taş kövke ile yapılmıştır. Batı, kuzey ve güneyden birer girişi vardır. Kuzey girişi üzerinde dışarı taşkın ve iki sütun üzerine oturan yağmurluk vardır. Yapının çatısı kövkeden çapraz tonozla örtülmüştür. Neflerin yükseltisi çatıda izlenir. Narteks iki kısımdır. Narteks önündeki çan kulesinin çanı bugün Isparta müzesinde yer alır. Çanın yapım tarihi 1903'tür. Çatıdaki pencereler üçgen alınlıklı dikdörtgen ve yuvarlaktır. Apsis doğu yönünde olup, tabandan 60 cm yükseklikindedir. Apsis tabanı çay taşlarıyla döşenmiştir. Apsis dışta beş kenarlıdır. Sütunlar ve yan duvarlar alçı ile sıvanmış, resimlerle süslenmiştir. Yapının ana aksı doğu-batıdır. Köşeler büyük ve düzgün kalker taşından diğer tarafları ise küçük kesilmiş aynı cins taştandır. Kapılarda, pencere kemerlerinde, kenarlarında ve sütunlarda değişik taş ve renkli mermer kullanılmıştır. Batıdaki anıtsal kemerli girişler üç yönlüdür. Aynı zamanda bu girişin sağ ve soldan iki merdivenle asma kata ve çan kulesine çıkmaktadır. Kilisenin süslemesi barok stildedir. Bugün bu süslemeler çok tahrip olmuş durumdadır (Türk ve Çelebi, 2002).

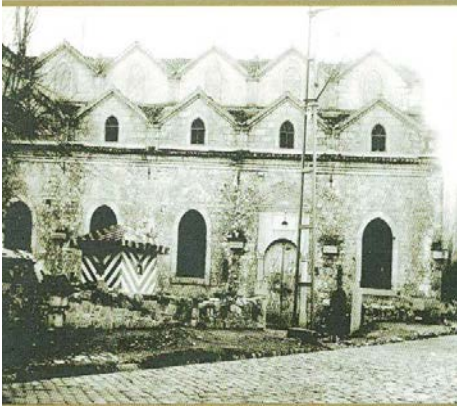
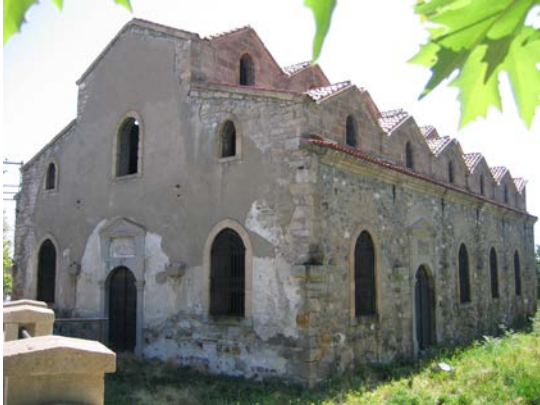
1993 yılında restorasyon kapsamına alınmış; fakat fazla bir çalışma yapılamamıştır. 1999 yılında kilisenin çatısı tamamıyla yenilenmiştir (Şekil 11, 12).

Şekil 11. Aya Baniya Kilisesi (1971)

Şekil 12. Aya Baniya Kilisesi (2007)

Özellikleri: 15x26 m. ölçülerindeki yapının kuzey, batı ve doğudan birer giriş kapısı vardır. Tavan ahşaptan yapılmış olup, dışı harçla sıvanmış çapraz tonozla örtülmüştür ve on sütun üzerine oturur. Sütunların içi ahşap, dışı sıvalıdır. Sütunlar kadesiz ve korint başlıklıdır. Pencere pervazları dıştan kesme taşlarla kemerli yapılmıştır. Kilise, dikdörtgen planlı, üç nefli, bağdadi tonoz örtülmüştür. Ön cephe sıvalı, diğer cepheler sıvasız taş duvardır. Duvarlar kaba yontu taş tekniği ile yapılmıştır. İç mekanda, apsis bölümünde zemin kotu taş merdivenlerle yükseltilmiştir. Kolonlar, kaba yontu silindirik formlu taşlar ile yapılmış, sonra da kalın sıva ile üzeri kapatılmıştır. Kemer üzengi başlarından itibaren, taşın üzerine ahşap bağdadi çatki kullanılarak yapı tamamlanmıştır. Korint tarzındaki çiçeklerle süslenmiş kolon başlıkları ve bu başlıklar üstünde kolonlar arasında bağlantı kuran metal gergiler bulunmaktadır. Batı cephesinde, kuzey cephesinde ve güney cephesinde olmak üzere üç adet metal kapısı vardır. Her üç kapı da birbirine benzer şekilde üçgen alınlıklı, iki yanda sütunları olan küçük taç kapılar görünümündedir. Kuzey cephesindeki kitabede Türkçe olarak "Aya Baniya Kilisesi" yazmaktadır.

Kapıların dış cepheye bakan kısımlarında kemerle kitabe arasında haç motifleri yer almaktadır. İç mekanda ise bu kapılar tam yuvarlak kemerle geçilmiştir. Kilisenin pencereleri dış cepheden hafif sivri kemer görünümündeyken iç cepheden tam yuvarlak kemer görünümündedir. Zemin taş taklidi betondur. Üst örtüsü ahşap iskeletli, alaturka kiremit kaplı kırma çatıdır.

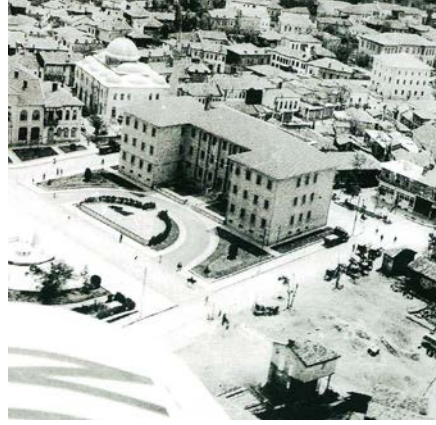
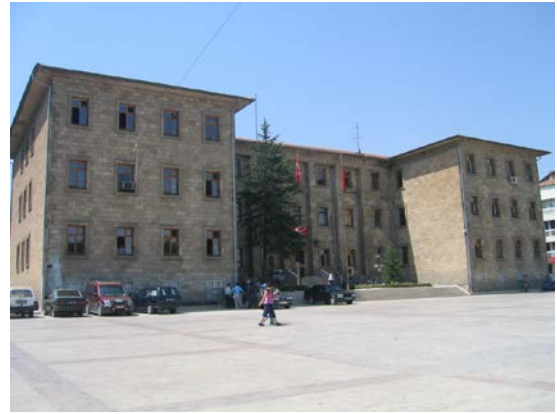
koridora girilir. Üst katlara çıkış, giriş karşısındaki ve koridor sonlarında yer alan ahşap kaplı, süslemesiz demir korkuluklu merdivenlerle sağlanmaktadır. Odalarda ve koridorda herhangi bir süsleme yoktur. Bina pencereleri eşit büyüklükte olup, söveleri bina duvarından hafif dışarı taşkın şekilde yapılarak belirgin hale getirilmiştir. Güney cephe ortasında kilit taşı vurgulanmış demir kapılı küçük bir giriş bulunmaktadır. Üstü kiremitli, kırma çatı ile örtülüdür (Şekil 13, 14).

Şekil 13. Valilik Binası (1959)

Şekil 14. Valilik Binası (2007)

Özellikleri: Bodrum katı ile beraber dört katlı olan binanın dış duvarlarında düzgün kesilmiş kövke taşları kullanılmıştır. Yeni klasik üsluptaki mimari tarzda yapılmıştır. Her iki yandan dışa taşkın ana cephe ortasında, sekiz basamakla çıkılan girişten, odaların açıldığı doğu-batı doğrultusunda uzanan büyük bir

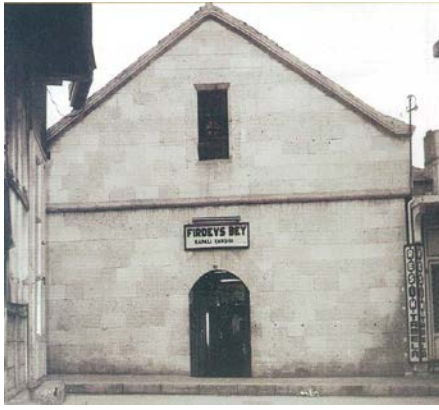
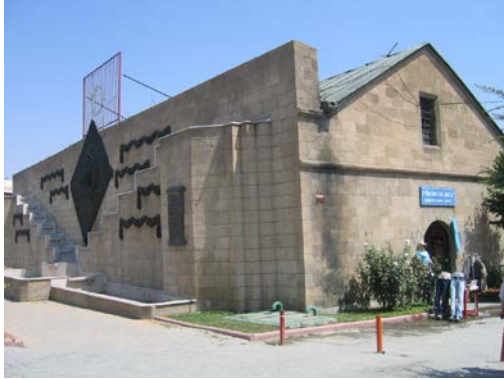
Kuzey-güney doğrultusunda uzanır ve her iki yönde birer girişi vardır (Kültür Envanteri, 1998) (Şekil 15, 16).

Şekil 15. Bedesten (1970)

Şekil 16. Bedesten (2007)

Yapıldığı tarih ve geçirdiği onarımlar: Mimar Sinan Camisine gelir sağlamak için 1561 yılında yaptırılmıştır. Kurşun kaplı beşik tonoz üst örtü 1967 yılında gördüğü onarımla değişerek ahşap çatı ile kaplanmış ve içindeki dükkanlarla birlikte hizmete girmiştir. 1990lı yıllarda yapılan onarımla çatı tekrar kurşun kaplanmış.

Özellikleri: Mimar Sinan üslubunu taşıyan bu yapı düzgün kesme taşlardan inşa edilmiştir.
