KASTAMONU KENT MERKEZİNDE FİZİKSEL ENGELLİ HAREKETLİLİĞİ

PHYSICALLY DISABLED PEOPLE MOVEMENT IN KASTAMONU CITY CENTRE

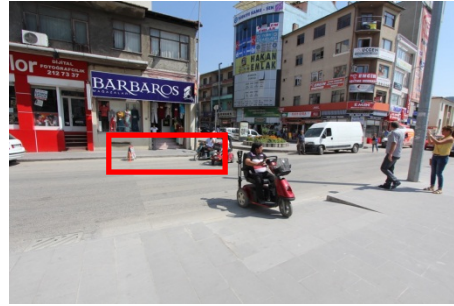
B aksı toplu taşıma aracından indikten sonraki karşı caddede bulunan yaya kaldırımını oluşturmaktadır. Bu aks Kastamonu Sakatlar Derneği tarafından özel olarak incelenmiş, tespit edilen sorunlar Kastamonu Belediyesine bildirilmiş düzenleme yapılması için öneriler götürülmüş bir akstır. Buna rağmen alanda tespit edilen sorunlardan en önemlileri, trafik ışıklarının bulunduğu yaya geçitlerini karşılamayan rampalar gelmiştir (Şekil 4). Sadece bu aksın başlangıcında Cumhuriyet meydanı ile karşı kaldırımda bulunan rampalar birbirini desteklemektedir. Bu aks boyunca Kırçomak Deresinin üzerinden belli noktalardan geçişi sağlayan asma köprüler yapılmıştır. Bu asma köprülerden birinde engelli rampası bulunmayıp, basamakla geçiş sağlanmaktadır. Kaldırımlarda 2 tip çöp kutusu kullanılmıştır. İlk Tip 95 cm ile standartlar sınırında iken ikinci tip dekoratif çöp kutularının yükseklikleri 40 cm ile TSE standartlarının altında

Şekil 4. Yaya geçidinin diğer kısmındaki rampa eksikliği

- ✓ Diğer iki aksa göre daha iyi planlanmış B aksı üzerinde bulunan yaya geçitlerinin yeniden planlanarak engellilerin geçişlerini kolaylaştıracak alanda ve birbirini karşılayacak şekilde rampaların düzenlenmesi gerekmektedir. Yine bu aksın üzerinde bulunan AVM girişi için yeniden bir düzenleme yapılması kaldırım yüksekliğinin standartlara uygun bir yüksekliğe getirilmesi gerekmektedir.

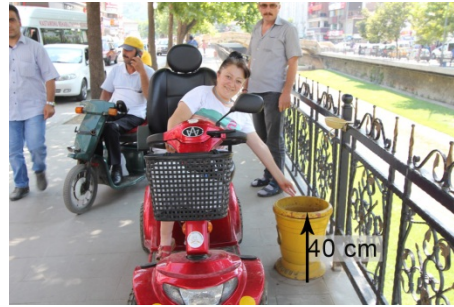
kalmaktadır (şekil 5). B aksının başlangıcında ölçülen kaldırım yüksekliği 25 cm'dir. Oysaki kaldırım yüksekliğinin TSE standartlarına göre 15 cm'yi geçmemesi gerekmektedir. Yine aks üzerinde bulunan kaldırımlar beton plak taş ile döşenmiştir. Hiçbir noktasında döşeme farklılığına gidilmemiştir. Bu aks üzerinde buluna yol ağaçlandırmasında Çınar (*Platanus orientalis*) tercih edilmiştir. Türün üstten dallanması avantaj olmaktadır. Yine kaldırım genişliği 172 cm olması da standartlara uygunluğunu göstermektedir. Ancak, kaldırım boyunca olan ağaçlandırmanın etrafına yapılan çiçeklendirmeler plastik malzemeden bir bordürle sınırlandırılmış ve bu durum kaldırım genişliğini oldukça düşürmüştür. Engelli gönüllülerden biri, özellikle geceleri bu alandan geçerken karşı taraftan biri geliyor ise bu ağaçlandırma bordürüne akülü sandalyeleri ile çarpma tehlikesiyle karşı karşıya kaldığını ayrıca belirtmiştir.

Şekil 5. Standart yüksekliğin altındaki çöp kutusu tipi

- ✓ Kavşak noktalarında sinyalizasyon sistemine geçilmesi yine engellilerin güvenli bir yaşam sürmeleri için önemlidir.
- ✓ Kaldırımlarda kullanılan çöp kutularının TSE standartlarına uygun hale getirilmesi yüksekliklerinin arttırılarak uygun yüksekliğe getirilmesi önerilmektedir.

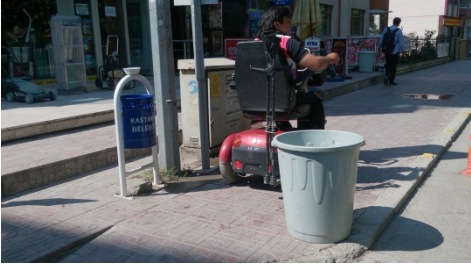
A aksı üzerinde gelişigüzel konan reklam ve işaret levhalarının standartların dışında konumlanması sadece engellileri için diğer insanlar içinde hareketliliği zorlaştırmaktadır. Bu aks üzerinde ticari mağazaların, yeme içme ile ilgili birimlerin konumlanmış olması insan yoğunluğunu belli noktalarda artmasına sebep olmaktadır. Buna rağmen kaldırım genişliği belli noktalarda 83 cm'ye kadar düşmektedir. Yine karşı kaldırımlara geçişlerde bulunan rampalar birbirini karşılamamaktadır. A aksı üzerinde bulunan standartlara uygun tipteki çöp kutuları standartlara göre kaldırım bordüründen 40 cm uzak olması gerekirken sadece 25 cm uzaklıkta

konumlandırılmıştır. Bu hatta bulunan kent donatılarının bir kısmı kaldırım rampalarının etrafında konumlandırılmıştır. Bu durum kaldırımdaki sirkülasyonu olumsuz yönde etkilemektedir (Şekil 7).

Şekil 7. Rampanın önündeki geçişi zorlaştıran Kent Donatıları

- ✓ A ve C aksı üzerinde bulunan tanıtım ve işaret levhalarının bulunduğu noktalarda kaldırım daralmaktadır. Bu nedenle tanıtım levhalarının bu alanlar üzerinden kaldırılması önerilmektedir.

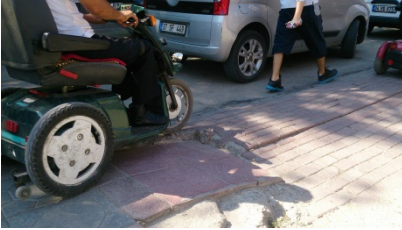
C hattı üzerinde en büyük problem otopark sorunu olmaktadır. Yine aksda yaya geçitlerinin başlangıç ve bitişinde bulunmayan engelli rampaları diğer önemli sorun teşkil etmektedir. Bu alanda kaldırım genişliği A hattına göre oldukça dar olmaktadır. Aynı A hattı gibi burası da ticaretin yoğun olduğu akstır. Ayrıca bu aks üzerinde bir AVM bulunmaktadır. Bu nedenle hem araç hem de yaya sirkülasyonu oldukça fazladır. Bu aks üzerinde döşemeler bakımsız hareketliliği zorlar niteliktedir (Şekil 7). Bu hat üzerindeki bina önlerine yapılan engelli rampaları eğim ve kullanılabilirlik bakımından standartlara uygun olmayıp, engelli bireyler için tehlike arz etmektedir (Şekil 8).

Şekil 6. C hattı üzerindeki bakımsız döşeme ve rampalar

- ✓ Yaya kaldırımlarında özellikle C aksında kullanılan döşeme malzemesinin engellilere yönelik ergonomik, dayanıklı malzemelerden tercih edilmesi önerilmektedir.

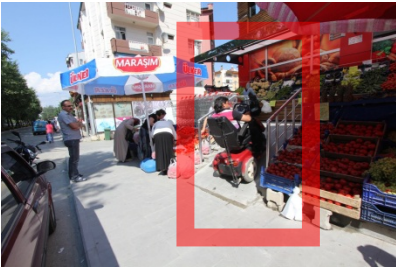
Şekil 7. C hattı Üzerindeki Bina Giriş Rampası
