Orjinal Araştırma / Original Research

TTK'da uygulanan ön gerilmeli ahşap domuzdamı sistemi

The system of pneumatic pre-stressed timber crib applied in TTK

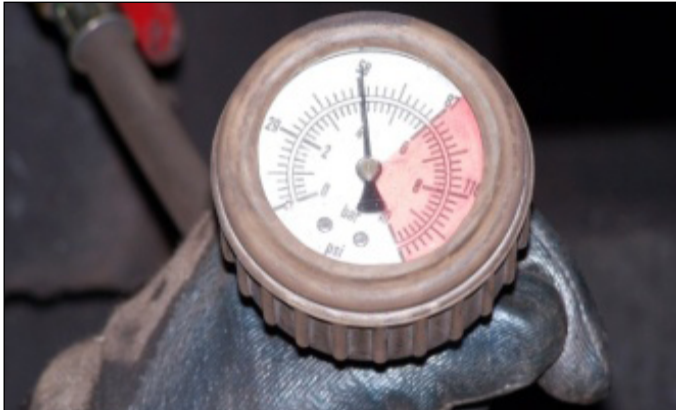
ÖGADD sisteminde hava yastıklarına bağlanabilen manometre (Şekil 4) yardımıyla domuzdamlarına gelen basınç değeri ölçülebilmektedir. Manometreden okunan basınç değerleri ile domuzdamının zorlanma değerleri hesaplanabilmektedir. Ayrıca ayak içerisindeki ortalama yük yoğunluğunun hesaplanmasına da katkı sağlamaktadır.

Şekil 4. Basınç ölçümünde kullanılan manometre (Dağdelen vd. 2009)

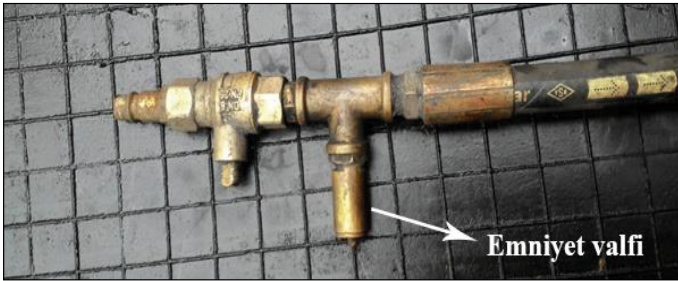
**Şekil 9.** Hava yastığı hortum kısmı ve emniyet valfi

Sönme hareketinin bir diğer nedeni hortum bağlantı parçalarının sızdırmazlığı sağlayamamasıdır. 2007 ve 2009 yıllarında alınan tüm yastıklarda en önemli arıza sebebi hortum kısmı olmuştur. Bu sorunlar gerek kullanıcı olan işçilerden gerek ocak içi çalışma şartlarından ve gerekse üretici firmadan kaynaklanmaktadır.

Karadon TİM Gelik İşletme Müdürlüğünde yapılan ölçüm esnasında ve Kozlu TİM 5. Ocak Acılık Doğu Ayakta yapılan incelemelerde arızalı veya havası inmiş hava yastığı sayısının oldukça yüksek olduğu görülmüştür. Bu durum, hava yastıklarında bulunan emniyet valfinin devreye girerek yastığın havasını indirmesi sonucunda ortaya çıkmaktadır. Emniyet valfinin devreye girmesi sonucu yastık havasının inmesi, domuzdamlarının aşın yüküne maruz kaldığını göstermektedir. Ayak ilerleme hızının düşük olduğu durumlarda ise ayak içindeki basıncın artması da bilinen bilimsel bir gerçektir. Dolayısıyla bu basınç hava yastıklarının da etkilemekte ve emniyet valfinin devreye girerek yastık havasının boşalmasına neden olmaktadır. Bu nedenle ÖGADD sisteminin kullanılacağı ayakların ilerleme hızının yüksek olması önemlidir.

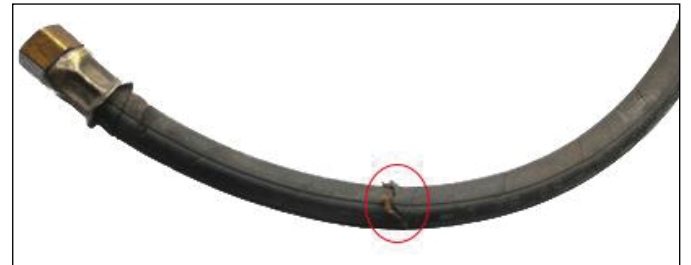
Patlatmalı kazı yapılan ocaklarda, patlama yerinin karşısında bulunan hava yastıklarına taş, kömür parçaları çarpmakta veya patlama sonrasında çıkan tel parçaları saplanmaktadır. Bu nedenlerle hava yastıklarının ve yastığa bağlı hortumların zarar gördüğü tespit edilmiştir. Bu gibi durumlar karşısında, hava yastıklarının fiziki darbelerden korumak amacıyla önlerine hareketli bant perdeler yapılmıştır. Söz konusu bant perdelerin kullanımı ile domuzdamlarında taş kesmesi ve kapsül teli batması nedeniyle arızalar önlenmiştir. Ayrıca yanlış kullanımdan dolayı yastıkların hortumlarında meydana gelen sorunları önlemek amacıyla işçile-

re sistem hakkında eğitimler verilmiştir (TTK 2011). Şekil 10'da Sava marka hava yastığına ait hortumda meydana gelen yarılma görülmektedir.

**Şekil 10.** Sava marka hava yastığına ait hortumda meydana gelen yarılma

Patlatma ile üretim yapıldığı durumlarda, ÖGADD sisteminin kullanıldığı ayaklarda patlatma esnasında; tel, kapsül, arından fırlayan taş vb. malzemeler yastığa zarar vermektedir. Hava yastıklarını koruyacak şekilde önlerine hareketli perdeler konulması bu durumun oluşmasını engelleyecektir.

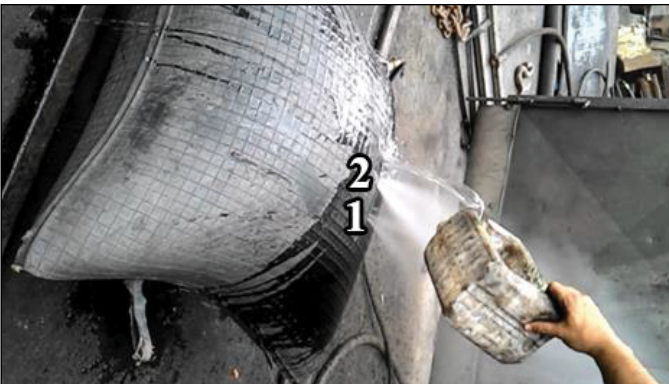
Yeraltında herhangi bir aşırı yüke maruz kalmadığı halde havası inmiş yastıklar yer üstünde bulunan atölyelerde kontrol edilmektedir. Hava kaçıran bölge bazen gözle görülmeyecek şekilde olabilmektedir. Yastıkta kaçıran bir bölge olup olmadığını anlamak için hava yastığı şişirilmekte ve yüzeyine su dökülerek hava kaçağının olduğu noktalar tespit edilmektedir.

Şekil 12’de şişirilmiş hava yastığının su ile kontrolü görülmektedir. Şekilde de görüldüğü üzere 1. ve 2. bölgelerde hava kaçağı mevcuttur.

Şekil 12. Şişirilmiş hava yastığının su ile kontrolü

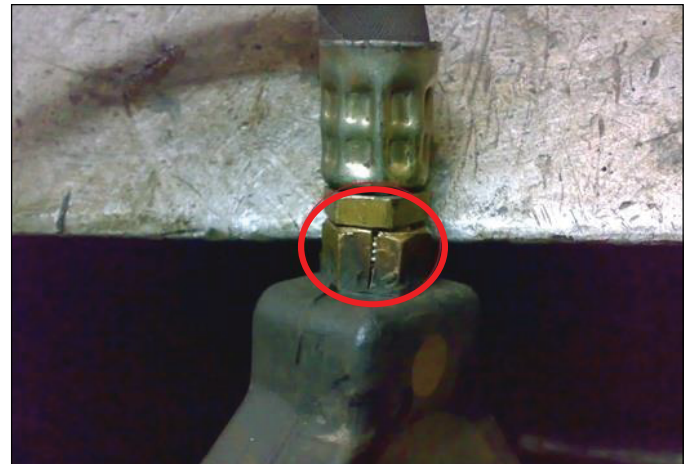
Hava yastıklarının kullanımında karşılaşılan bir diğer sorun ise nipel bağlantı (metal bağlantı elemanı) kısmında meydana gelmektedir. İlk alınan hava yastıklarında nipel bağlantı kısımlarında, kullanılan malzemenin dayanımının düşük olmasından dolayı çatlama ve kırılmalar meydana gelmiştir (Şekil 13).

Şekil 13. Hava yastığının nipel kısmının çatlaması

Çatlayan veya kırılan nipel kısmı hava yastığına direkt bağlı olduğu için hava yastıklarının kullanılmaz hale gelmesine neden olmaktadır. Hava yastığı ile nipelin bağlantı noktasının iç dişli (dişi) nipel olması da nipel çatlaklarının bir diğer sebebi olmuştur. 2009'da alınan hava yastıklarında bu hata ile sık karşılaşılmış olup sorunlu yastıklar imalat hatası nedeniyle değiştirilmiştir. Ayrıca yastıkların bağlantı noktasındaki nipelin dış dişli (erkek) olması sağlanmıştır. Bu şekilde iç dişli nipel çatlasa bile hortum kısmında kalacağı için yastığa zarar verilmemiş ve hortumun yenilenmesi ile yastığın tekrar kullanılması sağlanmıştır.

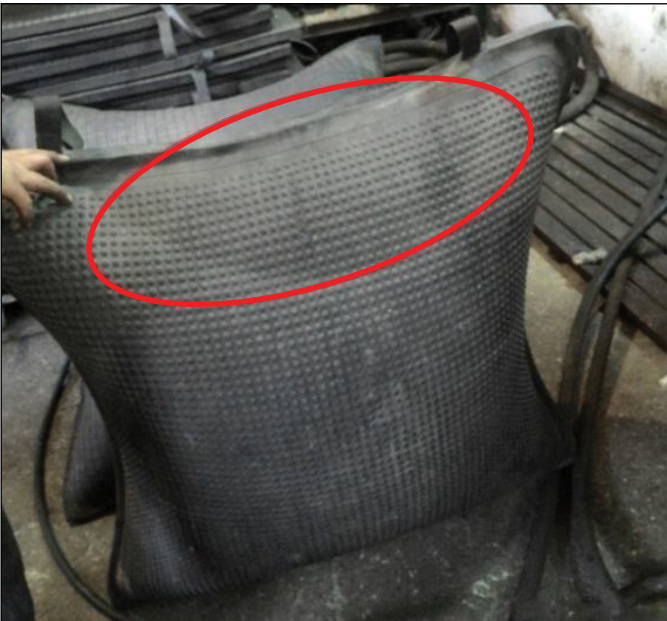
Yastığın kauçuk üst tabakası ile aramid (Naylon sınıfından bir polimer olup Kevlar adı ile de bilinir ve çeliğe yakın bir sertliği vardır.) tabakanın birbirinden ayrılması sonucu hava yastıklarında balonlaşma meydana gelebilir (Şekil 15).

Şekil 15. Hava yastıklarında meydana gelen balonlaşma arızası

Hava yastığına basınç verildikçe bu ayrılan tabaka arasına hava kaçıışı olmakta ve yastık işlevini göremez hale gelmektedir. Sorunun asıl sebebi, yastık ile nipelin bağlantı noktasının iç dişli nipel olması ve hortum bağlantısı yapılırken nipelin küçük bir zorlanmasında nipelin çatlamasıdır. Bu durumda gelen basınçlı havanın çok küçük bir delikten iki tabakayı birbirinden ayırmasına yani balonlaşma yapmasına neden olmaktadır.

Balonlaşmanın diğer sebebi ise kullanımdan kaynaklanmaktadır. Yastığın üzerine gelen yüklerin homojen dağılması gerekmektedir. Ancak hava yastıklarının üst ve altına yerleştirilen dörder adet destek domuzdamı malzemesinin düzenli ve aralarında boşluk kalmayacak bir şekilde yerleştirilmemesi veya kurulunda yapılan diğer hatalardan dolayı hava yastığının yüzeyine farklı noktalardan basınç gelmesine yol açmaktadır. Düzensiz veya eksik dizilimden dolayı oluşan boşluklara hava yastığının sıkışması ile yastığı oluşturan tabakaların birbirinden ayrılması durumu meydana gelmektedir. Bu durum ayrıca yastık direncini de düşürmektedir.

Hava yastıklarının balonlaşma yapmasının önemli nedenlerinden biri, yastığın üzerine gelen yüklerin eşit bir şekilde dağılmamasıdır. Domuzdamlarının kurulumu esnasında yapılan hatalardan dolayı yastığın yüzeyine gelen yüklerin belli bölgelerde yoğunlaşması ile balonlaşma meydana gelmektedir. Hava yastığının üstünde ve altında bulunan dörder adetlik ahşap domuzdamı malzemesinin aralarında mesafe olmayacak şekilde yerleştirilmesi ve hava yastığının tüm yüzeyini kaplayacak şekilde olması balonlaşmayı önleyecektir.
