Düzce Üniversitesi Bilim ve Teknoloji Dergisi

TBDY-2018 ve RYTEİE-2019 Kapsamında Tarihi Bir Yığma Binanın Deprem Güvenliğinin Belirlenmesi

Assessment of Seismic Performance of a Historical Masonry Building within The Scope of TBEC-2018 and PDRS-2019

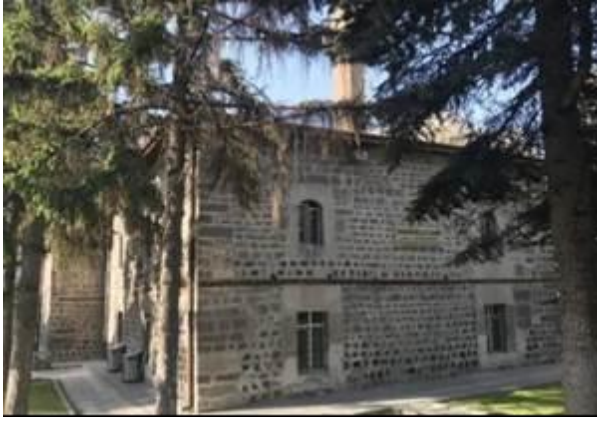
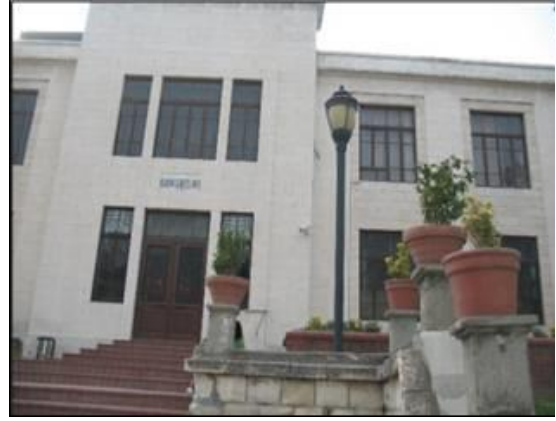
Şekil 1. Tipik yığma yapı örnekleri [1, 2]

Yığma binalar taş, tuğla, kerpiç, briket, ahşap gibi yapı malzemelerinin üst üste yerleştirilip kendi ağırlıkları ve harç ile birleştirilmesiyle oluşturulan taşıyıcı sistemlere sahiptir ve eskiden beri konut veya hizmet amaçlı olarak kullanılmak amacıyla tercih edilen bir yapı türüdür. Şekil 1’de tipik yığma yapı örnekleri görülmektedir [1, 2]. Malzeme temini kolaylığı, ısı yalıtımı gibi ekonomik kolaylıkları bulunan taş ve tuğla yığma bina türlerinde, belli bir stabiliteyi sağlamak maksadıyla duvarları kalın olarak inşa edilmektedir. Gevrek malzeme olarak adlandırdığımız bu yapı kısımları, deprem kuvvetleri altında da çok erken deformasyon göstermektedir. Böylelikle kesme kuvvetinin tesiri altında çatlama gösteren duvar elemanlarında, bir süre sonra düşey yükleri de taşınmayacak şekilde hasar oluşmaktadır. Kullanılan malzemenin dayanımı, yapıştırma harcının dayanımı, iyi kalite işçilik, depreme dayanıklı yığma yapının ön koşulu olarak tanımlanır [3,4].

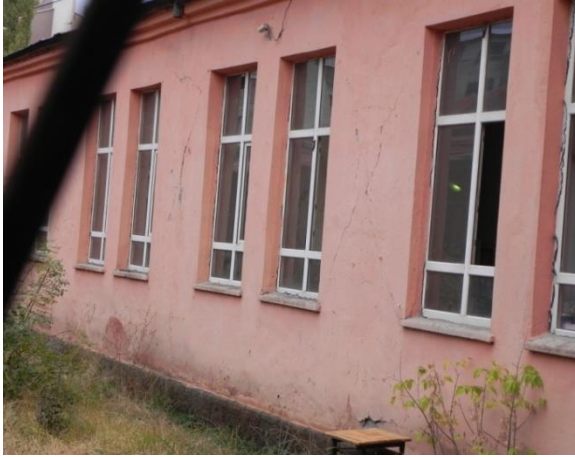
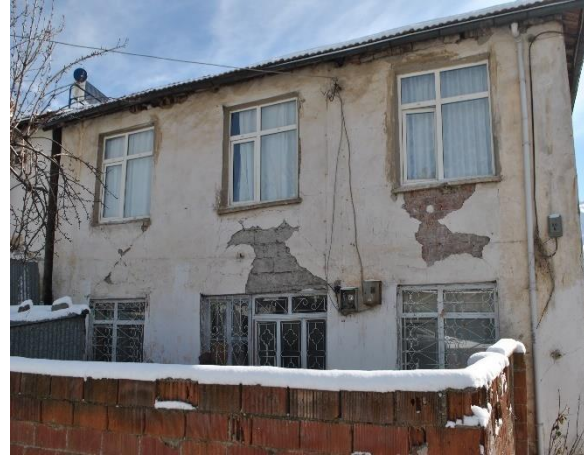
(a) Van Depremi

(b) Sivrice Depremi

Şekil 2. Yığma oluşan farklı deprem hasarları

Yığma binalarda, deprem etkisi, dış yükler ve temellerde meydana gelen oturmalarından dolayı farklı seviyelerde hasar oluşabilmektedir. Bu hasarlar depremden dolayı, taşıyıcı duvarlarda düzlem dışı ve düzlem içi hareket ile oluşan çatlaklar ve kısmen yıkılma şeklinde değerlendirilebilir. Bununla birlikte yığma binalarda bütün duvarlar taşıyıcı olduğu için duvarlardaki her türlü hasar doğrudan taşıyıcı sistemi etkilemekte ve bu açıdan betonarme binalardaki gibi taşıyıcı ve taşıyıcı olmayan bölüm hasarı gibi bir ayırım yapılamamaktadır. Pencere boşlukları arasında ve pencere altlarındaki duvarlarda deprem yükleri sebebi ile oluşan diyagonal kesme çatlakları kapasitede önemli kayıplara sebep olmaktadır (Şekil 2) Yığma binalarda kullanılan malzemeler gevrek bir yapıya sahip olduklarından küçük şiddetli depremlerde bile yapılarda önemli çatlak ve hasarlar oluşabilir. Çatlakların yönü, biçimi ve genişliği yığma yapının dış duvarındaki pencere ve kapı boşluklarının yerine ve alanına, duvarlardaki düşey gerilme ve etkiyen yatay deprem kuvvetine, düğüm noktalarının teşkil edilmiş şekillerine bağlıdır [10]. Depreme dayanıklı yapı yapma ilkelerine uyulmaması durumunda yapılarda deprem etkisi ile çatlak meydana gelmesi kaçınılmazdır. Genellikle simetrik planlı olmayan yığma binalarda rijitlik merkezi ile ağırlık merkezinin birbirlerine yakın olmaması durumlarında da çatlamların olma ihtimali yüksektir [11]. Geçmişte meydana gelen depremlerde özellikle yapısal detaylandırmanın yetersiz olması, taşıyıcı duvarların hatıllar kullanılmadan inşa edilmesi ve çatıların doğrudan duvarlara oturtulması, düzlem dışı davranışa yol açmakta olduğu, düzlem dışı göçmelerin, düzlem içi göçmelere oranla daha düşük şiddetlerde meydana gelebildiği raporlanmıştır [6, 12].

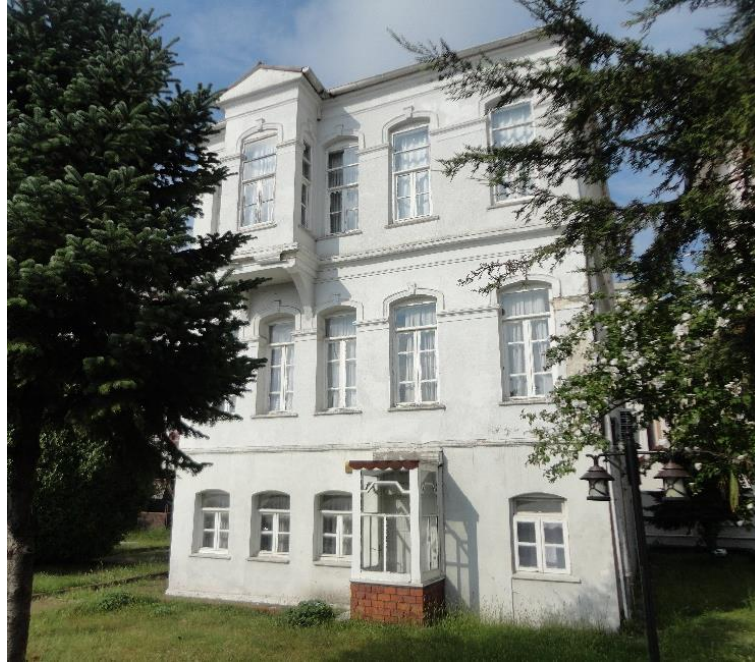
Şekil 3. Piyale Paşa Konağı

Binanın projelerinin yetersiz olması sebebiyle, öncelikle rölöve çalışması yapılmıştır. Binanın görünümü Şekil 3'de, kat planları Şekil 4'de gösterilmektedir. Üç katlı olarak inşa edilmiş yığma binada, bina geometrisi, yığma duvarların malzeme türü, her kattaki duvar yerleri, uzunlukları, kalınlıkları, boşlukları ve kat yükseklikleri belirlenmiştir. Binanın güney giriş cephesi 8.30 m, batı cephesi 12.70 m'dir. Yapı her cepheden bakıldığında dikdörtgen geometriye sahiptir. Binada kat yükseklikleri sırasıyla 2.80, 3.54 ve 3.80 metredir. Yapı toplam yüksekliği 10.14 metredir. Yapı taşıyıcı duvar malzemesi, dolu tuğladır ve zemin katta duvar kalınlığı 45 cm olarak, normal katlarda ise dış duvarlar 40 cm, iç duvarlarda ortalama 30 cm olarak ölçülmüştür.
