8 Mart 2010 Kovancılar-Okçular (Elazığ) Depremi; Yapı Malzemesi ve Yapı Tarzının Can ve Mal Kayıpları Üzerindeki Etkisi

Kovancılar-Okçular Earthquake on March 8, 2010; the Effect of Construction Material and Style on the Loss of Life and Property

Murat SUNKAR

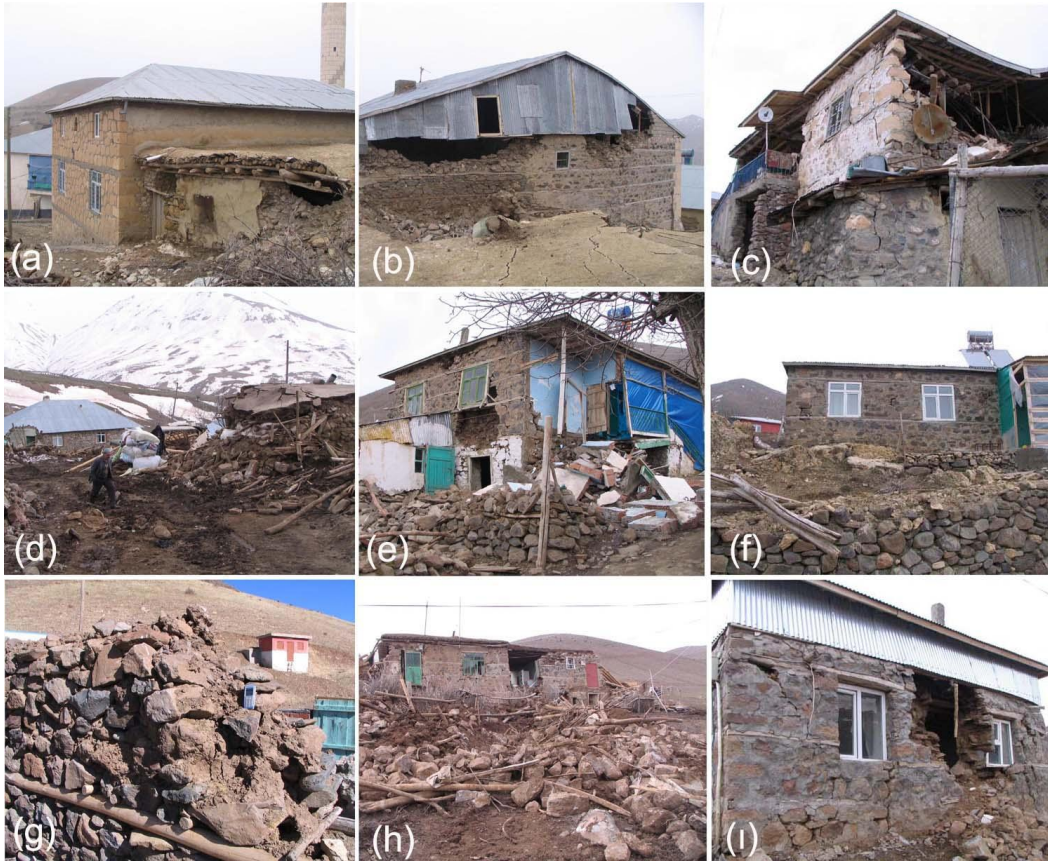
Fotoğraf 3. Kovancılar depreminde yüksek hasarın olduğu alanlardaki taş yapılar. İri taş ve beton harç kullanılan yapıların sağlam, diğerlerinin ağır hasarlı olduğu görülmüştür ((a),(b), (c) Okçular; (d), (e), (f), (g) Yukarı Demirci;(h), (i) Kayalık).

Photo 3. Stone buildings highly damaged during the Kovancılar earthquake. It was observed that buildings made of concrete grout and dimension stones were sound and solid, where as the others were highly damaged ((a),(b), (c) Okçular; (d), (e), (f), (g) Yukarı Demirci; (h), (i) Kayalık).

Can kayıplarının görüldüğü meskenlerin tamamı taştan yapılmıştır. Depremde yıkılan ve ağır hasar gören yapıların tamamına yakını taş, taş ve kerpiçin kullanıldığı karma yapılarıdır. Yıkılan taş meskenlerin yapımında küçük taş ve

çamur harç kullanılmış, yeterince ağaç hatıllarla desteklenmemiştir. Kaba taşların kullanıldığı meskenler hasarlı olup yıkılmamıştır. Bazı meskenlerde ise kaba taşlar duvarın dış bölümünde, küçük taşlar iç bölümde kullanılmıştır. Hasarın olduğu kerpiç yapılarda kerpiç yapımında bağlayıcı olarak yeterli saman katılmamış ve yapı hatıllarla fazla desteklenmemiştir.

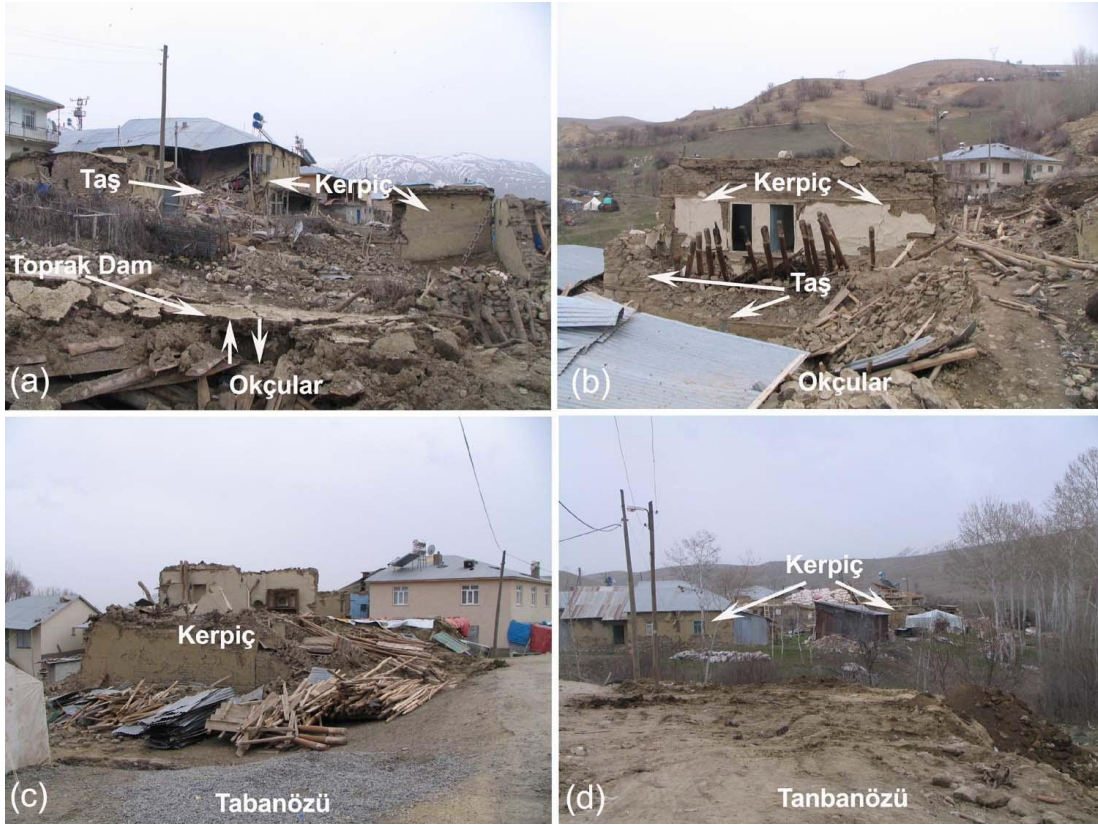
Dağlık ve plato alanlarında kullanılan taş malzemeye karşın havza tabanlarında yer alan meskenlerde kerpiç malzeme öne çıkmaktadır. Usulüne uygun olarak dökülen kerpiç malzemenin ağaç hatıllarla iyi desteklendiği meskenler çok az hasarlı veya hasarsızdır. Kerpiç, taş ve delikli tuğla kullanılarak yapılan meskenlerde de hasar fazladır (Foto 4).

Fotoğraf 4. Kovancılar-Okçular depreminde taş ve kerpiçten yapılan karma yapılar ile eski kerpiç yapılar hasar görmüştür. Okçular'da taş ve kerpiçten yapılan meskenlerin taştan yapıları yıkılırken kerpiç bölümleri yıkılmamıştır.

Photo 4. The mixed buildings made of stone and adobe brick and old buildings made of adobe brick were damaged in Kovancılar-Okçular earthquake. In Okçular, stone sections of the dwellings made of stone and adobe brick were demolished, while adobe brick sections have survived.

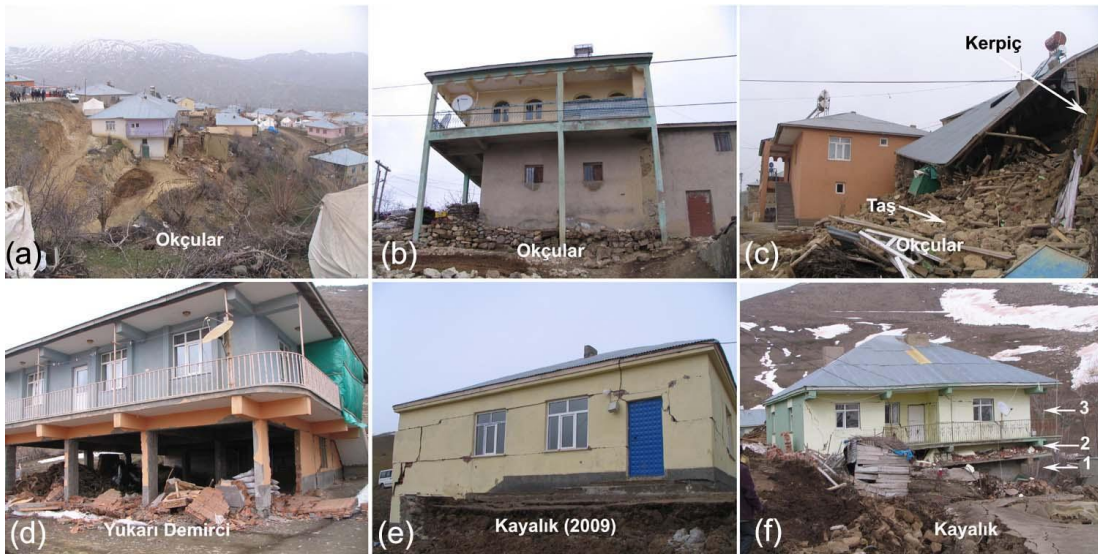
Yörede son yıllarda delikli tuğla ve çimento kullanılarak yapılan binaların sayısında artış görülmektedir. Bu malzemelerin kullanıldığı yapılar hasarsız veya az hasarlı yapılar. Hatta 2003 Bingöl depreminden sonra yapılan meskenler bu depremden etkilenmemiştir. Fakat zemin ve yapım açısından sorunlu bazı beton binalar büyük hasar görmüştür. Kayalık köyünde son yıllarda delikli tuğla ve betondan

yapılan meskenlerin büyük hasar görmesi doğrudan zemin, kullanılan malzeme ve yapım teknikleriyle ilgilidir (Foto 5).

Fotoğraf 5. 8 Mart 2010 Kovancılar-Okçular depreminin etkilediği alanlarda sağlam zeminlerde beton kullanılarak yapılan meskenler hasarsız veya çok az hasarlıdır. Kayalık'da yapılan beton binaların ağır hasar görmesi zemin ve yapım tekniklerinden kaynaklanmaktadır.

Photo 5. In the areas affected by Kovancılar-Okçular earthquake, the buildings made of concrete on solid and sound grounds were not or slightly damaged. High level of damages in concrete buildings constructed in Kayalık village is due to the soil structure of the area and construction techniques used.

Hasar gören betonarme yapıların zemin açısından riskli alanlarda yapıldığı, dikey ve yatay kolanlarla yeterince desteklenmediği görülmüştür.

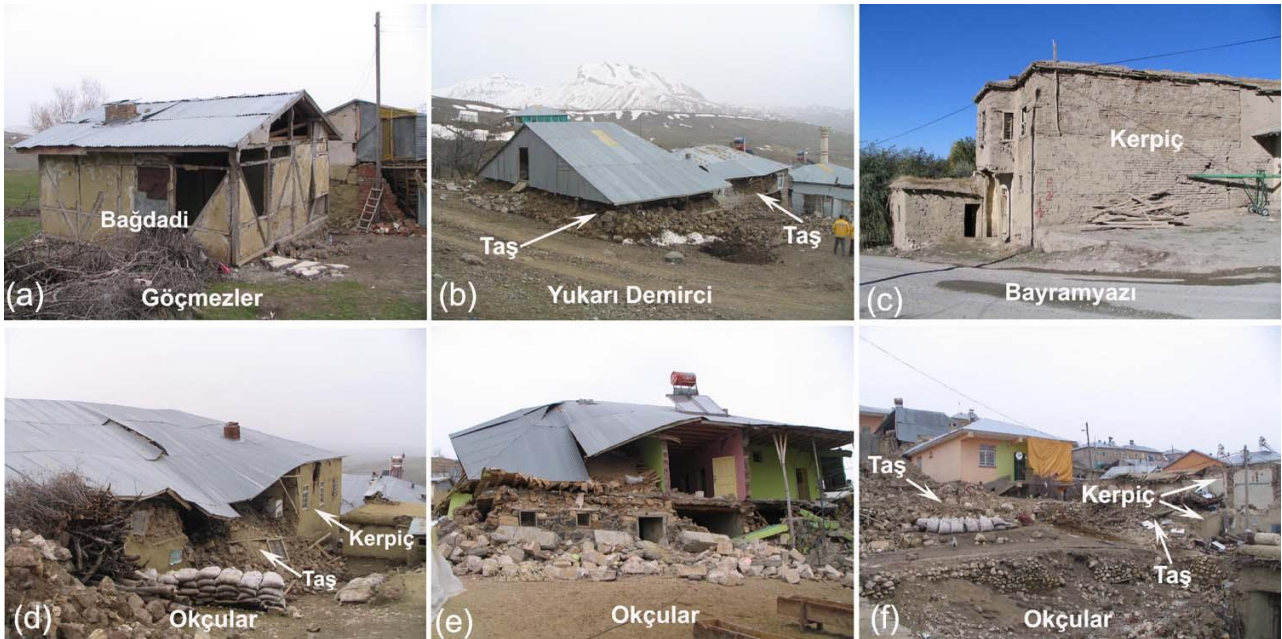
Fotoğraf 6. Kovancılar-Okçular depreminde yüksek hasarın olduğu alanlarda çeşitli ve karmaşık yapılar görülmüştür ((a) Göçmezler, (b)Yukarı Demirci, (c) Bayramyazı, (d), (e), (f) Okçular)

Photo 6. Diverse and mixed buildings were observed in highly damaged areas after Kovancılar-Okçular earthquake ((a) Göçmezler, (b)Yukarı Demirci, (c) Bayramyazı, (d), (e), (f) Okçular).

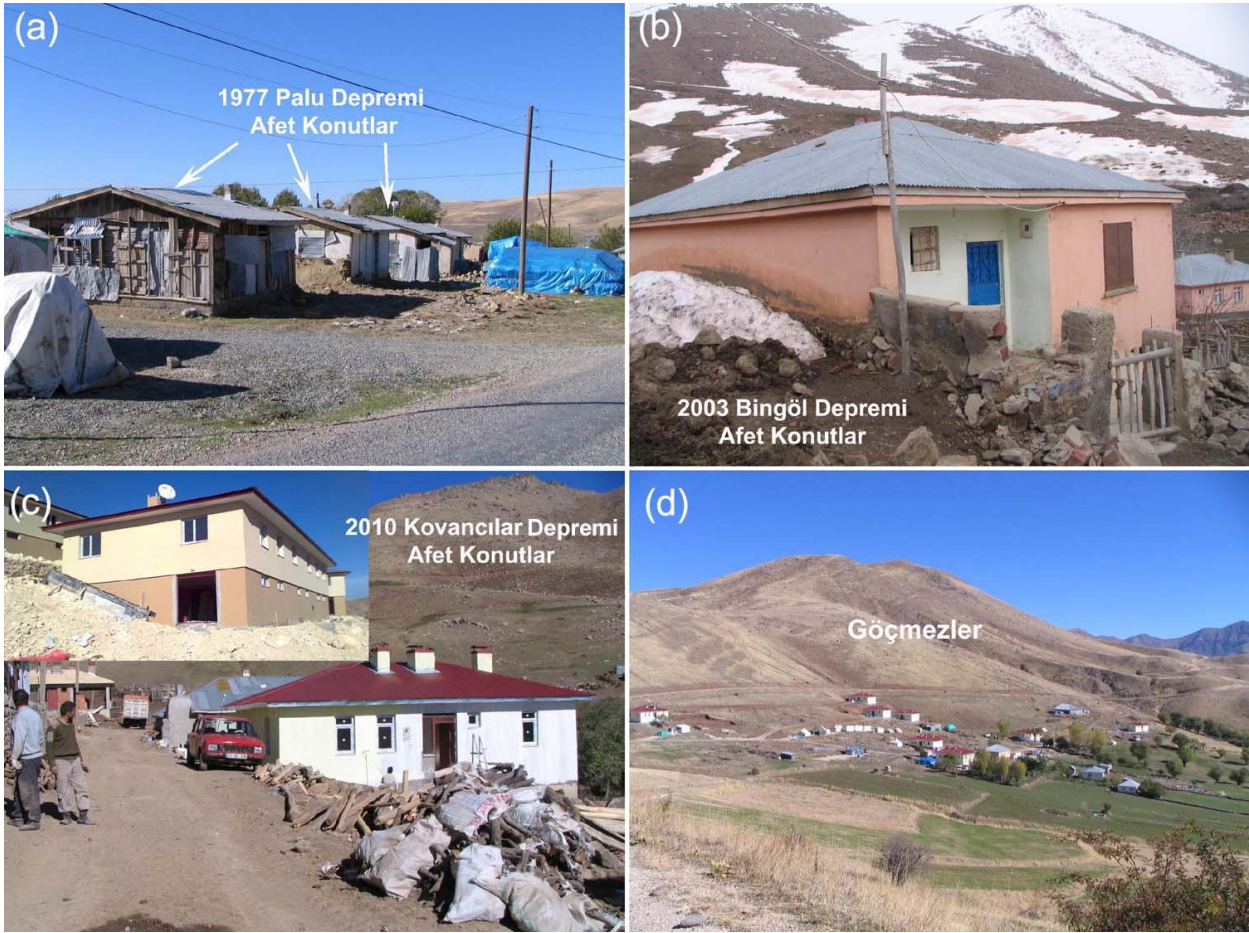
Fotoğraf 7. Kovancılar doğusunda yaşanan deprem sonrasında TOKİ tarafından yapılan konutlar ((c) Okçular; (d) Göçmezler). 1977 Palu ve 2003 Bingöl depremlerinden sonra yörede çok sayıda deprem konutu yapılmıştır (a), Tabanözü; (b) Kayalık). Bu durum 1977'de Palu-Hazar, 2003'de Karlova-Bingöl segmentlerinin kırıldığını göstermektedir.

Photo 7. Houses constructed by TOKİ (Housing Development Administration of Turkey) afterwards the earthquake striking east of Kovancılar ((c) Okçular; (d) Göçmezler). After Palu (1977) and Bingöl (2003) earthquakes, a great number of earthquake houses have been constructed in the region ((a), Tabanözü; (b) Kayalık). This indicates that Palu-Hazar and Karlova-Bingöl segments were broken in 1977 and 2003, respectively.

Kovancılar ve Palu çevresindeki bazı yerleşmelerde 1977 Palu, 2003 Bingöl ve 2010 Kovancılar depremlerinden sonra yapılan deprem konutlarını bir arada görmek mümkündür (Foto 7).
