**16 KASIM 2007 TUZLA DERESİ TAŞKINININ
NEDENLERİ ÜZERİNE BİR ARAŞTIRMA
(SİLİVRİ-İSTANBUL)**

*An Investigation on Causal Factors of the Tuzla Stream Flooding,
November 16, 2007 (Silivri - Istanbul)*

Hasan ÖZDEMİR* , Cihan BAYRAKDAR*

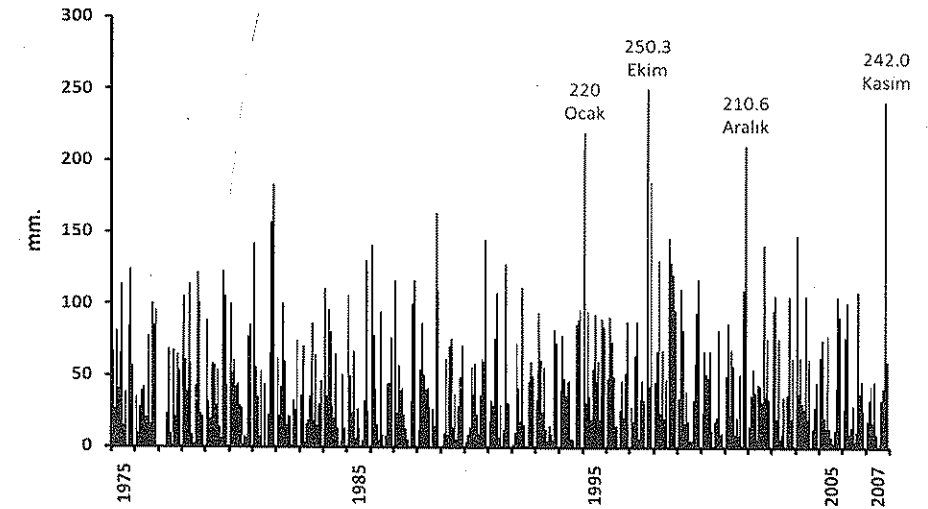
Şekil 3: Tekirdağ Meteoroloji İstasyonu aylık toplam yağış değerleri (1975-2007).

Çalışma sahası üzerinde meteoroloji istasyonu bulunmadığı için Tekirdağ, Çorlu ve Florya Meteoroloji İstasyonlarına ait 1975-2007 yılları arası toplam aylık yağış değerleri incelenmiştir. Buna göre, Tekirdağ merkezde son 32 yılda yağışın en fazla düştüğü aylar 1997 yılı Ekim (250.3 mm.) ayından sonra 2007'nin Kasım (242.0 mm.) ayıdır (Şekil 3). Çorlu Meteoroloji İstasyonu verilerine göre ise 2007 Kasım ayı (205.5 mm.) son 32 yılın toplamda en fazla yağış düştüğü ay olmuştur (Şekil 4). Fakat Florya Meteoroloji İstasyonu verilerinde ise 2007 Kasım ayı böyle bir özelliğe sahip değildir (Şekil 5). Bunu daha önce izah edilen lokal şartlarla ve istasyonun konumuyla açıklamak mümkündür. Üç meteoroloji istasyonunda son 32 yılda maksimum toplam

yağışın düştüğü aylar ise Ekim, Kasım, Aralık ve Ocak'tır (Şekil 3, 4, 5). Bu aylar bölgedeki havzalar bakımından sel ve taşkınlar için kritik aylardır. Fakat çalışma sahası üzerinde daha önce 1991 yılında taşkınların yaşandığı (<http://www.silivri-bld.gov.tr>) gözününde bulundurulduğunda, taşkınların oluşmasında yağışın yanında başka faktörlerin de etkili olduğu ortadadır.

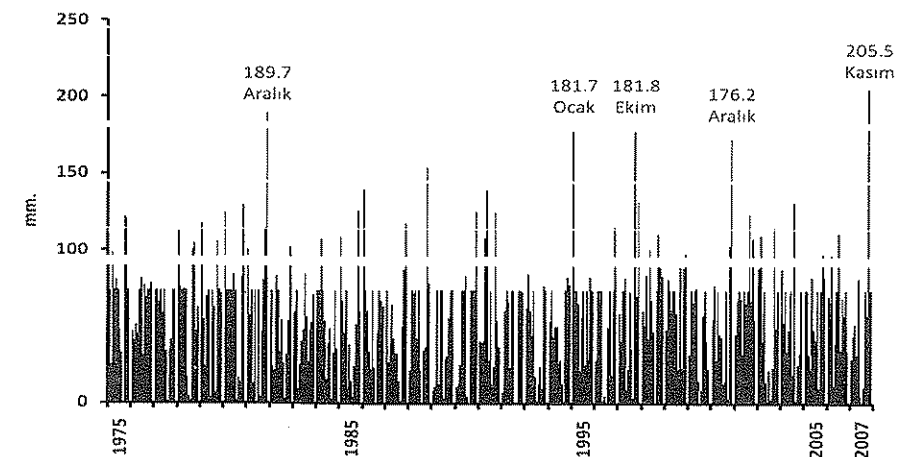
Şekil 4: Çorlu Meteoroloji İstasyonu aylık toplam yağış değerleri (1975-2007).

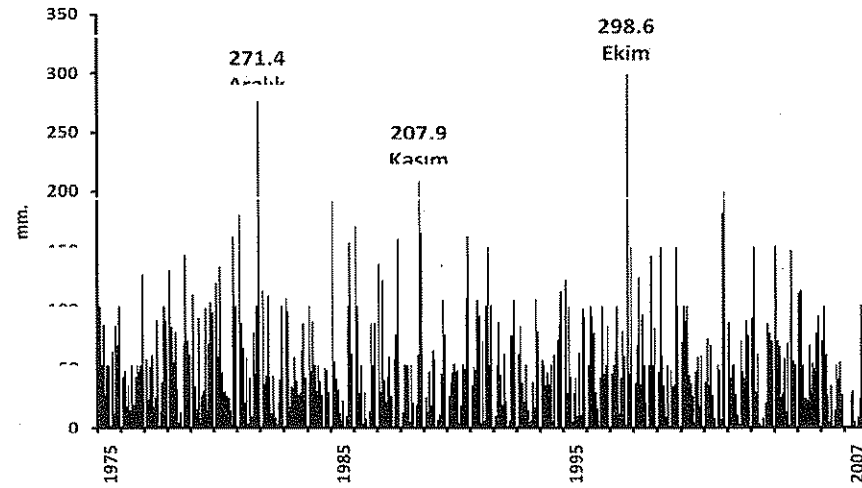
Şekil 5: Florya Meteoroloji İstasyonu aylık toplam yağış değerleri (1975-2007).

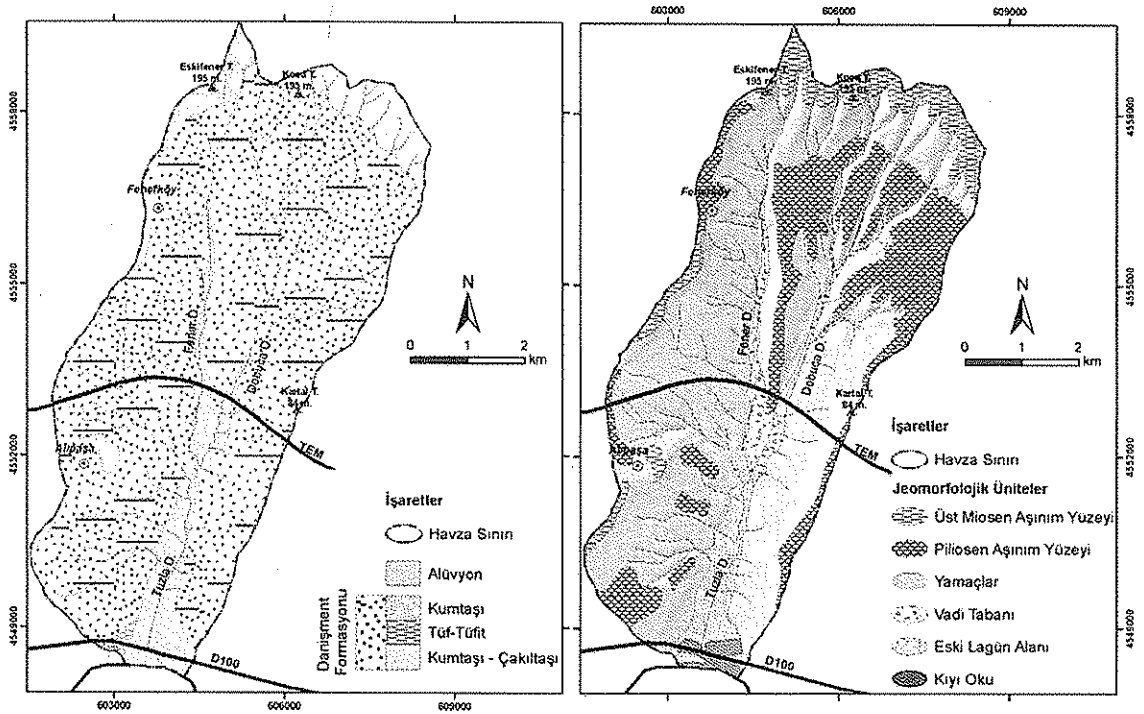
Şekil 6: Çalışma alanının jeolojik özellikleri (Duman vd. 2004'ten değiştirilerek). Şekil 7: Çalışma alanının jeomorfolojik özellikleri (Duman vd. 2004'ten değiştirilerek).

Çalışma alanının *jeolojik özellikleri* olarak litolojik yapı ele alınmıştır. Buna göre sahada Danişment formasyonu ve alüvyonlar ana litolojik birimler olarak karşımıza çıkar (Şekil 6). Bunlardan Danişment formasyonu, Üst Oligosen-Alt Miyosen yaşlı olup altta genellikle yeşil, yeşilimsi gri ve sarımsı gri, ince-orta tabakalı kumtaşı, şeyl, marn ardalanmasından oluşur. Havzanın kuzeybatısında Danişment formasyonunun üst düzeylerinde yer alan kumtaşı ve çakıllar Sinekli üyesi olarak ayrılmıştır. Birim, kaya türü ve sedimantolojik özelliklerine göre delta üstü çökelleri özelliği gösterir. Kuaterner yaşlı alüvyonlar ise tutturulmamış, gevşek, dağınık, blok çakıl, kum, silt ve kilden oluşan güncel ayırtılmamış akarsu ve deniz çökelleridir (Duman vd., 2004). Havzanın sahip olduğu bu litolojik yapı üzerinde, kurak mevsimlerde büzülen ve yağışlı mevsimlerde genişleyen montmorillonit killi topraklar olan Vertisoller geniş yer kaplar (KHGM, 1987). Havzadaki litolojik birim ve toprak türündeki bu özellikler, yağışlı dönemlerde zeminin daha az geçirgen olmasına ve yüzeysel akışı artırıcı bir etki yapmasına neden olurlar.

Çalışma alanının *jeomorfolojik özellikleri* olarak sahadaki genel jeomorfolojik üniteler ve sahanın eğim değerleri üzerinde durulmuştur. Genel jeomorfolojik üniteler, Çatalca pennepleninin düzlükleri, bunların arasındaki akarsu vadilerinin 2°-30° arasında değişen yamaçları ve alüvyal düzlüklerden oluşmaktadır (Şekil 7). Havza, büyük ölçüde Çatalca pennepleni içindeki Üst Miosen-Pliosen aşınım yüzeyleri ile sınırlandırılmış olup bu alanlar özellikle havzanın kuzeyinde ve batısında yayılış gösterir. Yamaçlar havzada alansal olarak en fazla yayılışa sahip ünite ve akarsuların geriye aşındırmalarına bağlı olarak aşınım yüzeylerini deforme eden akarsu kolları boyunca değişik eğim değerlerinde gelişmişlerdir. Sahadaki alüvyal düzlükler ise Holosen başlarında deniz seviyesi yükselmelerine bağlı olarak havzadaki vadilerin boğulması, Ria tipi kıyılara dönüşmesi, denizel etken ve süreçlerle havzada iç kısımlara

sokulan bu koyun ağzının kıyı okları ile kapanarak iki evreli lagüner bir ortam oluşturması (Duman vd., 2004) ve daha sonra Tuzla Deresi'nin getirdiği alüvyonlarla dolmasıyla meydana gelmiştir (Şekil 7). Tuzla Deresi üzerinde taşkın meydana geldiği alan, tamamıyla eğim değerlerinin 0-2° arasında değiştiği ve eski lagün alanı olan alüvyal düzlüklerdir.

Tuzla Deresi'ni oluşturan iki ana kol için (Fener ve Dobruca Dere) suyun en uzaktaki kaynak noktasından birleşme noktasına ne kadar zamanda ulaştığının bir göstergesi olarak akım toplanma zamanı (T_c) hesaplanmıştır. Bunun için Kirpich formülü kullanılmıştır (Çizelge 1). Burada amaç, Tuzla Deresi'ni besleyen iki ana deredeki akımların ne kadar bir farkla ana kola katıldığını bulmaktır. Fener Dere'de sular 78.29 dakikada, Dobruca Dere'de ise 81.67 dakikada birleşme noktasına gelmektedir. Bu sonuçlara göre, iki ana kol hemen hemen aynı zamanda (3.38 dakika farkla) Tuzla Deresi'ne katılmaktadır. Bu da Tuzla Deresi üzerinde suların normal yatağından taşarak taşkın yatağına yayılmasına neden olur. Ayrıca iki alt kolun birleştiği alanda vadi tabanının genişlemesi bu faktörün etkisini ortaya koyar (Şekil 7).

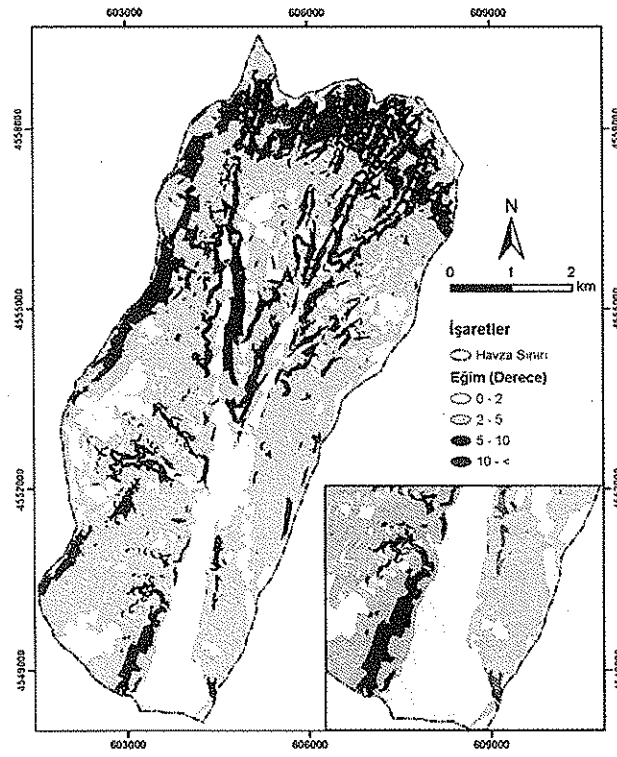
Şekil 8: Havzanın eğim özellikleri.

Havzanın eğim özellikleri 0-2, 2-5, 5-10 ve 10 üstü (30) derecelik aralıklarla ele alınmıştır (Şekil 8). Bu değerlerden 2-5° eğim aralığı, havza içinde en fazla dağılışa sahip olup, 21,55 km²'lik alanı ve % 51,32'lik oranıyla ilk sırayı alır. Suyun akışa geçmesi için yeterli imkan sunan bu eğim aralığı, havzanın yarısından fazlasında yaygın olması, yüzeye düşen yağmur sularının bir kısmının kayba uğramasından sonra eğimi daha az veya düze yakın olan alanlarda kolayca toplanmasını kolaylaştıracak özelliktedir. Bu eğim aralığından sonra 0-2° eğim aralığı, 10,61 km² lik alan ve % 25,27 lik oranıyla havzada ikinci hakim eğim değeridir.

Düz ve düze yakın olan bu eğim aralığı, daha çok Fener Dere'nin yukarı kolu ve Dobruca Dere'nin vadi tabanı ve bunların denizden 5 km. içerideki birleşiminden sonra başlayan geniş vadi tabanında daha fazla yayılış gösterir. Ayrıca su bölümü çizgisine yakın olan alanlarda penneplen yüzeylerindeki düzlüklerde yayılış gösterir (Şekil 8). 5-10° lik eğim değeri ise 8,36 km² alanla ve % 19,92 lik oranıyla üçüncü sırayı alır. Bu eğim değeri, havzanın daha çok kaynak kısmına yakın alanlarda yayılış göstermekte olup kısmen de havzanın ağız kesimine yakın yamaçlarda görülür. 10° ve üstü eğim değerleri ise (10-30°) havzanın en yüksek kesimlerindeki yamaçlarda yayılış göstermekte ve 1,45 km² alan ve % 3,47 lik oranıyla en az değere sahiptir.

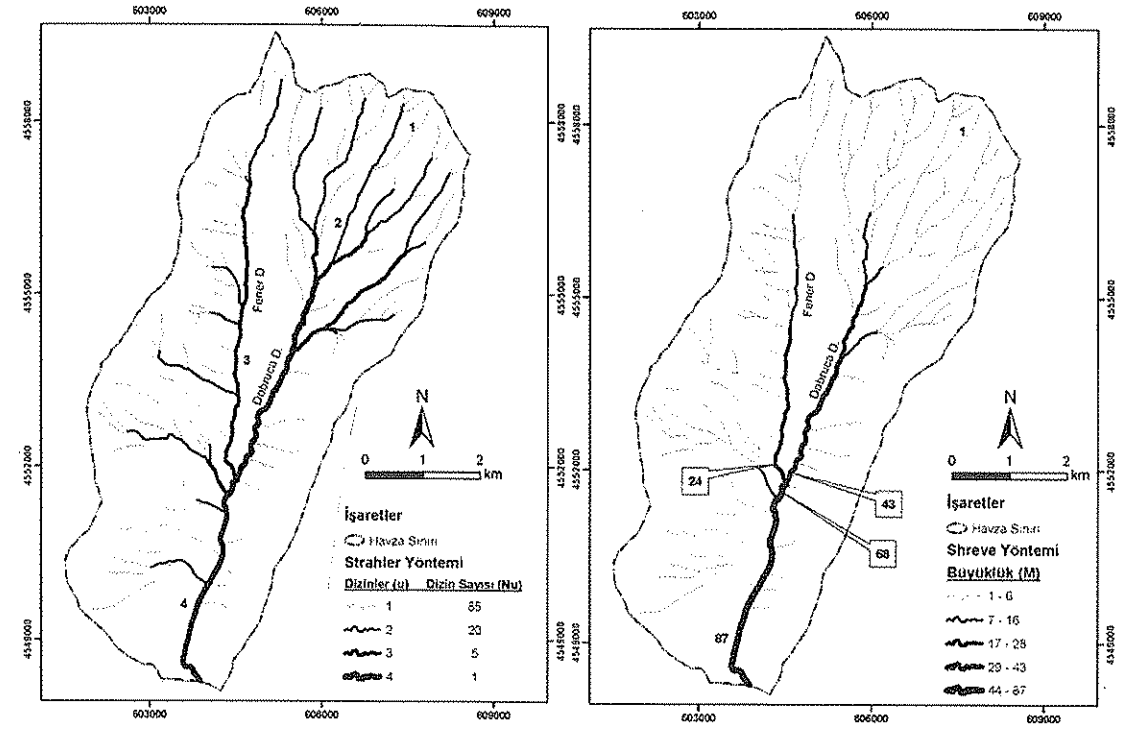
Şekil 9: Havzaya ait akarsu dizinleri (Strahler ve Shreve Yöntemlerine göre).

Havzanın *morfometrik özellikleri*, havzadaki jeomorfik süreçlerin tahmini ve açıklanmasında başvurulan özelliklerden biridir. Özellikle taşkınların tahmini, sediment miktarlarının belirlenmesi ve erozyonun tahmin edilmesinde kullanılmaktadır (Baumgardner, 1987; Gardiner, 1990; Özdemir ve Bird, 2008; Özdemir, 2008). Çalışmada havza morfometrik özelliklerinden, akarsu dizin özellikleri, çatallanma oranı, drenaj yoğunluğu, akarsu sıklığı, havzanın uzunluk oranı, akım toplanma zamanı gibi parametreler, taşkını oluşturmasındaki rolleri bakımından ele alınmıştır (Şekil 9, Çizelge 1).

Birçok çalışmada akarsu dizinleriyle akarsuların akım değerleri arasında ilişki kurulmaya çalışılmıştır (Stall ve Fok, 1967; Blyth ve Rodda, 1973; Patton ve Baker, 1976). Bunun için kullanılan yöntemler Strahler (1952) ve Shreve (1967) dizin yöntemleri olup bu yöntemler havzaya uygulanmıştır (Şekil 9). Strahler sistemine göre, aynı dizinlerin birleşmesiyle bir üst dizin oluşur. Bu sistemde küçük olan bir alt dizinin üst dizine etkisi olmaz. Bu yöntemle çalışma alanındaki akarsu ağının ana koldaki dizin sayısı 4 olarak bulunmuştur (Şekil 9). Akarsu ağındaki bütün kolların önemini bulduğu ve jeomorfologlar tarafından taşkın dönemindeki akımların tahmininde Strahler yöntemine göre daha fazla kullanılan (Patton ve Baker, 1976) Shreve büyüklük yönteminde ise her bir dizin birleşince bir üst dizini oluşturur. Bu yöntemle havzada son ana kolun büyüklük değeri 87 bulunmuştur (Şekil 9). Fener Deresi ve Dobruca Derelerinin birleşiminde vadi tabanında 68 olan değer, Tuzla Deresi'nin denize döküldüğü noktada 87'ye yükselmiştir. Bunda da Dobruca Deresi ve yan derelerin önemini büyük olduğu anlaşılır.

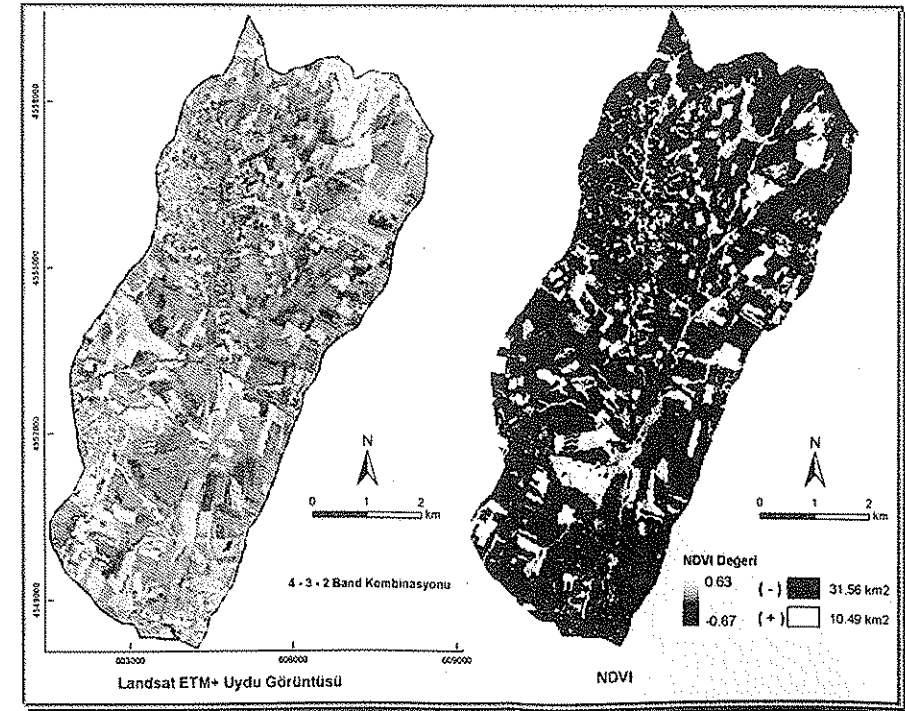
Şekil 10: Tuzla Deresi havzasının Landsat ETM+ Uydu görüntüsü ve NDVI değerleri.

Havzanın bitki örtüsüne ait genel özellikler, Temmuz 2000 tarihli Landsat ETM+ uydu görüntüsünden elde edilmiştir (Şekil 10). Havza içinde ormanlık alan mevcut değildir. Ancak dere yataklarında kısmen ağaç ve çalı toplulukları bulunmaktadır. Havzada bitki örtüsü olarak tarımsal bitkilerin hakim olması, yağışlarla yüzeye düşen suların çok az bir kısmının tutulmasını sağlar. Bu değer, Selby'ye göre (1982) yağmur sularının % 10 ile 20 arası bir oranına karşılık gelir. Bunun yanında hakim bitki türünün ormanlık olduğu sahalarda yağışların % 50 ve fazlası bitki örtüsü tarafından tutulur. Sahaya ait Landsat ETM+ uydu görüntüsünden 4. (Yakın Kızılötesi) ve 3. (Kırmızı) bandların farklarının toplamına bölünmesiyle NDVI (Normalized Difference Vegetation Index) değerleri üretilmiştir (Şekil 10). NDVI, bitki örtülerinin yeşillik miktarını belirleyen bitki indislerinden birisidir (Sellers, 1985; Melesse ve Jordan, 2003). Ayrıca, güneşten ve bakış açısından kaynaklanan değişik aydınlanma özellikleri ve gölge etkisini önemli derece ortadan kaldırır (Holben ve Frasher, 1984). NDVI değerleri -1 ile +1 arasında değişir. Çalışma sahası için bu değer 0.63 ile -0.67 arasında bulunmuştur. Bu değerlerden (-) değere sahip alanlar bitkiden yoksun alanları, (+) değerler ise bitki yoğunluğunun olduğu alanları gösterir. Buna göre Temmuz 2000 tarihi itibarıyla havzada bitki örtüsü alanları 10.49 km², bitki örtüsünden yoksun alanlar ise 31.56 km² olarak bulunmuştur (Şekil 10). Havzada uydu görüntüsünün 4-3-2 band kombinasyonundan doku, şekil, renk, ilişki parametrelerine göre tarımsal alanların yoğunluk kazandığı anlaşılmaktadır. Uydu görüntüsünün 2000 yılı Temmuz ayına ait olmasından dolayı, tarımsal bitki örtüsünün, taşkın meydana geldiği Kasım ayına göre fazla olduğu ve sahadaki yerleşmelerin de 2000 yılına göre arttığı düşünüldüğünde, yüzeye düşen yağmur sularının fazla bir kayba uğramadan yüzeysel akışa geçtiği ve taşkın oluşumunu hızlandırdığını söylemek mümkündür.

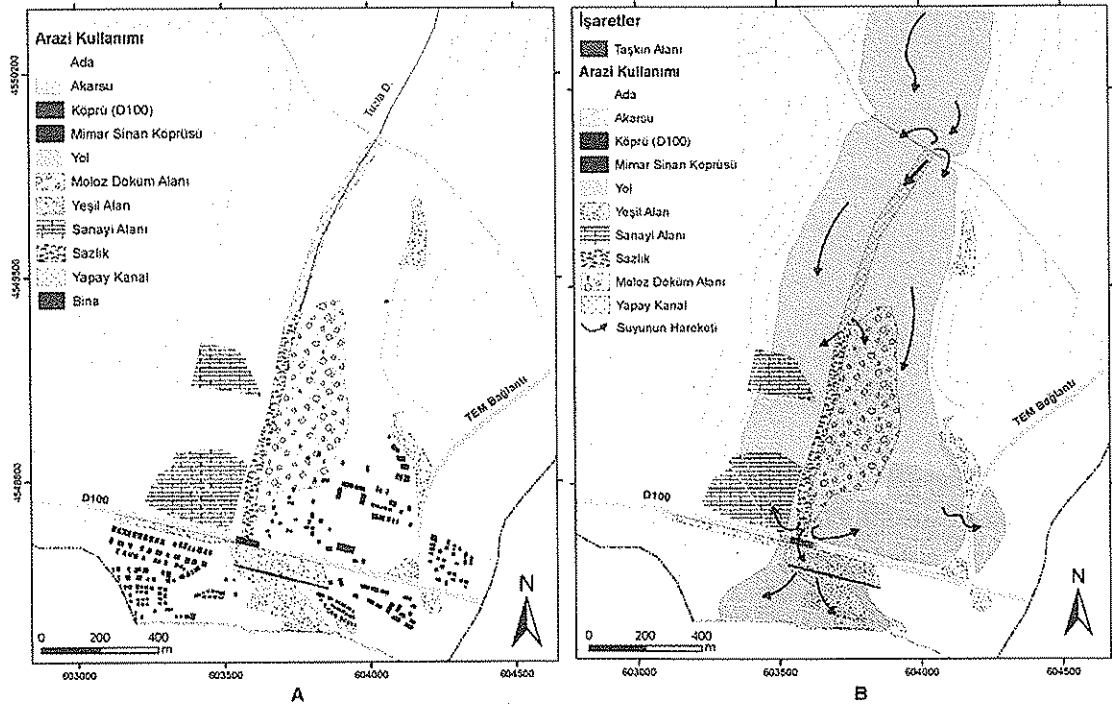
Şekil 11: A) Taşkın yaşandığı alandaki arazi kullanımı B) Taşkın alanı ve suyun yayılışı.

Taşkın meydana geldiği alanda genel arazi kullanım özellikleri kuzeyden güneye doğru şu şekildedir (Şekil 11A); Tuzla Deresi'nin yaklaşık 500 m. genişliğindeki vadi tabanından, TEM bağlantı yolu ile Alipaşa yerleşmesini bağlayan karayolu geçmektedir (Şekil 11A). Bu yol, vadi tabanından yaklaşık olarak 1-2 m. arasında değişen seviyelerle tabandan yüksekte inşa edilmiştir (Foto 1 ve 2). Vadiyi ve Tuzla Deresi'ni dikine kesen ve akımı engelleyen yoldan, Tuzla Deresi'nin geçişini sağlayan kesim ise sadece yol altında yaklaşık 1x1 m. boyutlarındaki iki dar kanaldır (Foto 2). Tuzla Deresi bu yoldan sonra akış yönünde toprak dolgudan oluşan yapay levelerle sınırlandırılmış ve kanal içine alınmıştır (Foto 3). Yaklaşık 700 m. uzunluğundaki kanaldan sonra D100 karayoluna kadarki kanal içi tamamen sazlıklarla kaplıdır ve moloz dökümüyle doldurulmuştur (Foto 4). Ayrıca sazlıkların doğusunda oldukça geniş bir saha moloz döküm alanı haline gelmiştir (Şekil 11A). Bu alanın gerisinde, taşkın yatağında, Mimar Sinan Mahallesi'ne ait yerleşmeler yayılmış göstermektedir. Sazlıkların batısında ise D100 karayoluna kadar sanayi alanları mevcuttur (Şekil 11A).

Tuzla Deresi vadi tabanındaki mevcut olan bu arazi kullanım özellikleri, 16 Kasım 2007 taşkınının oluşması ve afete dönüşmesinde önemli rol oynadığını taşkın suyunun yayılışından anlamak mümkündür (Şekil 11B). Kuzeyden Fener ve Dobruca Dereleri'nden gelen suların akışı yol tarafından engellenmiş ve yol altındaki iki küçük kanaldan sınırlı su geçişlerinin yetersiz olmasıyla, sular yol gerisinde göllenmiştir. Göllenen su, kanallar haricinde yol üzerinden de geçiş sağlayarak yapay kanalla birlikte kanal gerisindeki vadi tabanında akışını gerçekleştirmiştir. Kanal içindeki akım, sazlıkların olduğu alanda etrafa yayılarak kanal gerisinin taşkınlardan etkilenmesine neden olmuştur. Böylelikle kanal batısındaki sanayi alanları ve doğusundaki yerleşmeler, moloz döküm alanlarının da etkisiyle taşkın sularına maruz kalmıştır. Moloz döküm alanı, dere yatağının doğusunda yer yer yükseltisi 2-3 metreyi bulan geniş bir set oluşturmuştur. Böylece, bu alanın doğusunda vadi tabanında alçak kotlardaki alanlar ve yerleşmeler, kuzeyden gelen sular tarafından kolay bir şekilde işgal edilmiştir. Ayrıca suların burada göllenmesinde, D100 karayolu üzerindeki köprü ve köprü öncesi ve sonrasındaki yüksek yol platformu etkili olmuştur. Yerleşmelerin olduğu kesimde biriken sular, yüksekliğin müsaade ettiği alanda TEM bağlantı yolunu geçerek Piri Mehmet Paşa Mahallesi'ne akış göstermiştir. TEM bağlantı yoluna kadarki alanda suyun göllenmesi yaklaşık 1-3 m. yi bulmuştur. D100 karayolundaki köprüden sınırlı su akışına bağlı olarak geride göllenen su, kısmen yolun üzerinden akarak tarihi Silivri Köprüsü sonrası yerleşmelerin sular altında kalmasına neden olmuştur. Ayrıca, sahada taşkından sonra gözlemlenen bazı özellikler de, meydana gelen olayın taşkın karakterini açık bir şekilde ortaya koymaktadır (Foto 8).

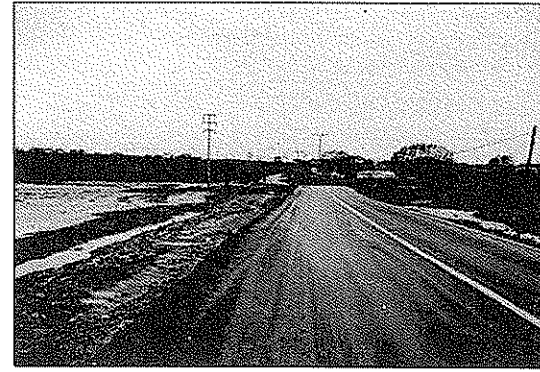
Foto 1: Tuzla Deresi'ni kateden yol.

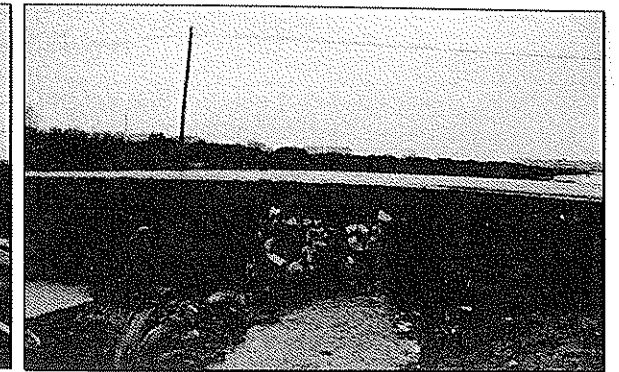
Foto 2: Yol altındaki kanallar.

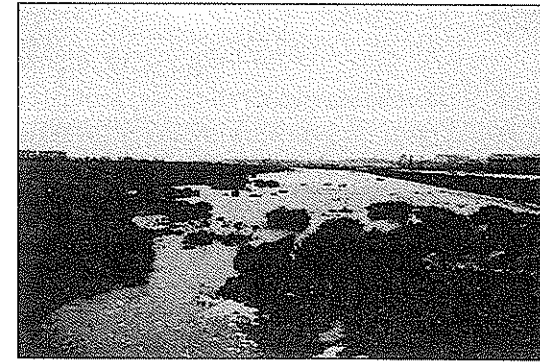
Foto 3: Tuzla Dere'sinin yapay kanal içine alınan kesimi, yapay leveler.

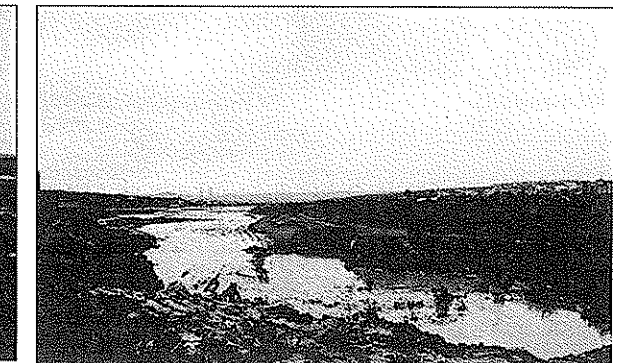
Foto 4: Yapay kanal içi sazlıklar ve art bataklık.

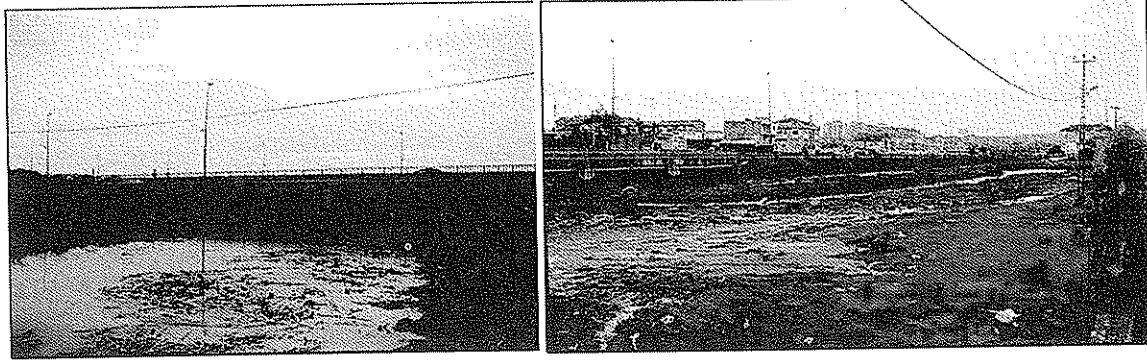
Foto 5: D100 karayolu üzerinde bulunan ve Tuzla Deresi'nden geçişi sağlayan köprü.

Foto 6: D100 karayolu üzerinde köprü sonrası vadi tabanında devam eden yol.

Köprü platformunun alt seviyesi ile vadi tabanı arası yükseklik ise 1-3 m. arasında değişmektedir (Foto 5). Tuzla Deresi'nin vadi genişliği bu alanda 1.5 km. dir. Karayolu köprü öncesi ve sonrasında, vadi tabanından 0-3 m. yüksekliğe sahip dolgu üzerine inşa edilmiştir (Foto 6). D100 karayolu üzerindeki köprüden derenin akış yönünde 70 m. ileride yaklaşık 350 m. uzunluğunda 1568 yılında Mimar Sinan tarafından yapılmış tarihi Silivri Köprüsü yer alır (Foto 7). Bu iki köprü arasında Tuzla Deresi D100 karayolu köprüsü çıkışından sonra yaklaşık olarak 200 m. doğuya yönlendirilmiş ve akışı, tarihi Silivri köprüsünün doğusundan verilmiştir (Şekil 11A). Silivri köprüsü ile sahil şeridi arasındaki geniş alanda yerleşmeler mevcuttur (Şekil 11A).

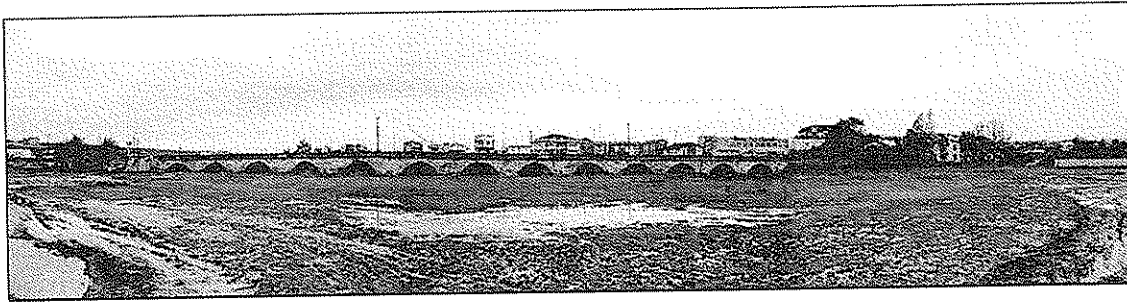
Foto 7: D100 karayolu köprüsüne paralel tarihi Silivri Köprüsü.

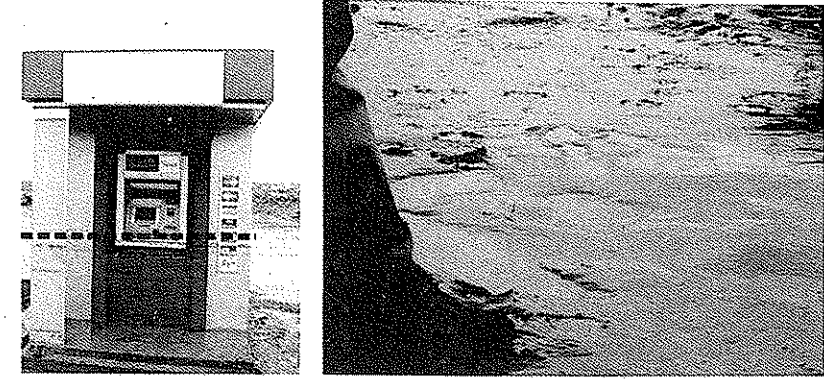
Foto 8: Taşkında oluşan göllenme sonrası alanda gözlemlenen su seviyesi (A) ve ince unsurlu malzeme (B).

Sahadaki çalışmalarla oluşturulan taşkın yayılış alanı 1.275.600 m² dir. Bu alanda 10 x 10 m. çözünürlüklü raster veriden elde edilen suyun yüksekliği 2.50 m. dir. Bu değer, Devlet Su İşleri'nin sahada belirlemiş olduğu su basma kotu olan 2.20 m. ile benzerlik göstermektedir (<http://www.silivri-bld.gov.tr>).
