TURİZME AÇILAN MAĞARALARDA KULLANILAN YAPI MALZEMELERİNİN MAĞARA EKOLOJİSİNE OLUMSUZ ETKİLERİ

The Undesirable Effect Of Construction Materials On The Cave Ecology
In Tourist Caves

M. Fatih BÜYÜKTOPÇU*

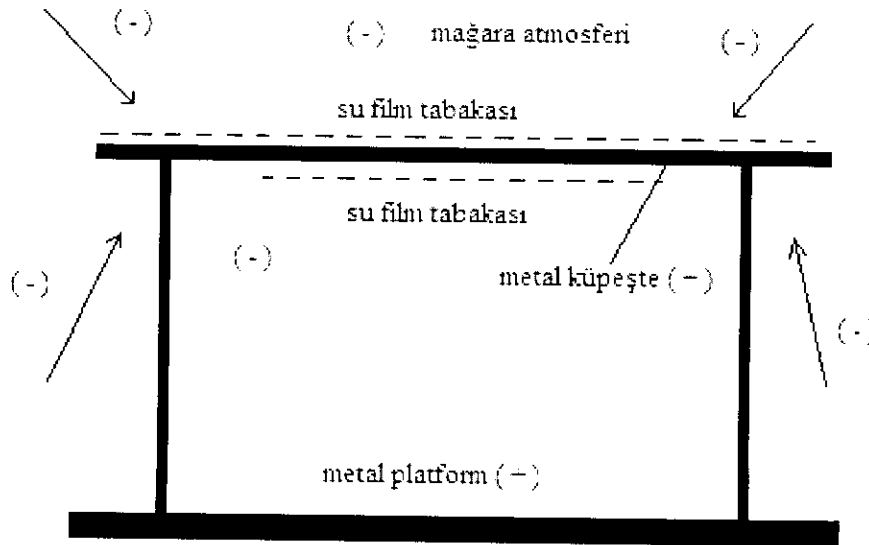
Şekil 4: Metal malzemede çözülmüş haldeki (-) yüklü tuzların (+) yüklü metal malzeme ile reaksiyona girmeleri

Mağaralar gibi bağıl nemin yüksek olduğu yerlerde kullanılan metal malzemelerde korozyon yüzeydeki gibi uniform olarak gelişmez. Korozyonun oluşabilmesi için oksijen ve nem gerekir. Bağıl nemin yüksek olduğu mağaralarda korozyon son derece hızlı gelişir. Ortamda daha önce değinilen çözünmüş haldeki tuzlar korozyonu daha da hızlandırır. Tuzlar nem tutma özelliklerinden dolayı metal malzeme üzerinde su film tabakası oluştururlar. Bunun sonucunda su filmi içindeki tuzlar oksijenle birlikte eriyerek metal malzeme yüzeyinde elektrolitik ortamlar oluşmasını sağlarlar. Elektrolitik ortamlar korozyon sürecini hızlandırır (Şekil 4). Korozyon süreci sonunda korozyona uğramış yerlerde yeni ve farklı mikroorganizmalar oluşmaya başlarlar. Bu da mağaranın biyolojik yapısını dolaylı olarak bozacaktır.
