KÜTAHYA'NIN KUZEYBATISINDA HEYELAN OLAYLARI

Landslide Events On The North-West of Kütahya

Yrd.Doç.Dr. Nurdan KESER *

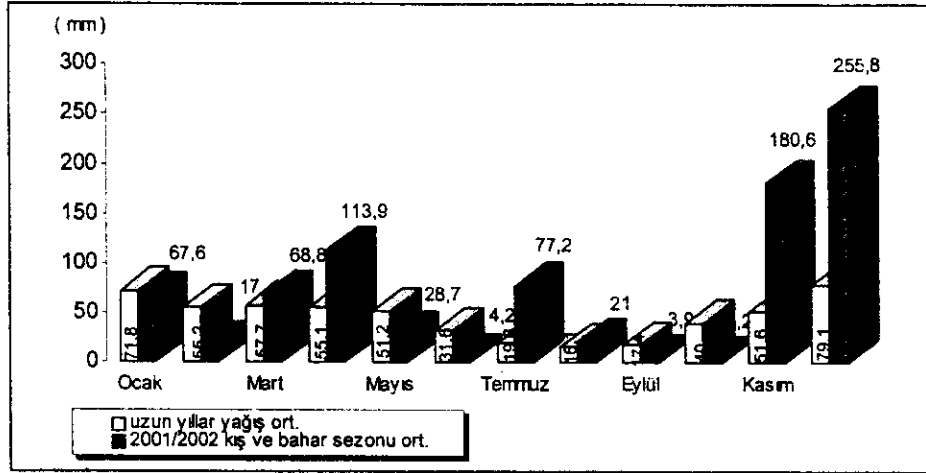
Şekil 9. Kütahya'nın aylık ve 2001/2002 kış-bahar dönemi ortalama yağış diyagramı.
Figure 9. Monthly and 2001/2002 winter-spring term rain diagram of Kütahya.

Kütahya'da yıllık ortalama yağış miktarı istikrarlı olmayıp yıldan yıla büyük değişiklikler gösterir. 1932-1968 yılları arasını kapsayan 36 yıllık devrede ölçülen en düşük yıllık ortalama yağış miktarı 324 mm iken, en yüksek miktar 970 mm'dir (DÖNMEZ,1972). 1965-2001 yılları arasını kapsayan 36 yıllık devreye ait istatistiklerde yaptığımız incelemelere göre ise, yıllık ortalama en düşük yağış miktarı 361 mm (1982 yılı) iken, en yüksek miktar ise 733.2 mm (1980 yılı) olarak kaydedilmiştir. Bu son 35 yıllık devreye ait ortalama değer ise yukarıda da belirtildiği gibi 547.2 mm'dir. Bölgede heyelanların ilk meydana geldiği 2001 yılının toplam yağış miktarı ise 683.5 mm'dir. 35 yıllık ortalamaların üzerindeki bu toplam yağış değerinin aylara göre dağılım miktarı da bölgedeki heyelan-yağış ilişkisini vurgular niteliktedir (Şekil 9).

Bölgedeki yol yapım çalışmaları Eylül 2001'de tamamlanmıştır. Takip eden ekim ayı çok az yağış düşerken (3.2 mm), kasım ayında 180.6 mm, aralık ayında ise 255.8 mm yağış olmuştur ki, bu miktarlar 36 yıllık periyodun bu aylar için kaydedilen en yüksek değerleridir (Şekil 9). Zira kasım ayı ortalaması 51.6 mm, aralık ayı ortalaması 79.7 mm olup, heyelanların meydana geldiği kasım ve aralık (2001) aylarının yağış miktarları bu değerlerin 3 katından fazladır. Sahada şev açılmasını takiben düşen, yağmur ve kar şeklindeki bu yüksek miktarda yağış, 60°'lik eğim değerlerine getirilmiş olan yamaçta, zeminin nemle doygun hale gelerek, bağ direncinin zayıflamasına ve yamaç ağırlığının artmasıyla da rotasyonel kaymalara neden olmuştur.

2002 yılının ocak, şubat ayları ise 67.6 mm ve 17.0 mm olan yağış miktarları ile periyodun alçalım dönemini oluşturmaktadır. Yağışın düşük olduğu bu aylarda zemin kar örtüsüyle kaplıdır. Bölgede yağışın yeniden arttığı dönem olan ilkbahar aylarına gelindiğinde ise yine yıllık ortalamaların üzerinde, martta 68.8 mm, nisanda 113.9 mm yağış düşmüştür. Taşlı Tepe güneyindeki hafriyatın da tamamlandığı bu tarihlerde, önceki aylar karla örtülü olması nedeniyle yüksek

oranda sızmanın gerçekleştiği zemin, 36 yıllık periyodun 2 katından fazla olan nisan yağışlarıyla suya doymun hale gelmiştir.

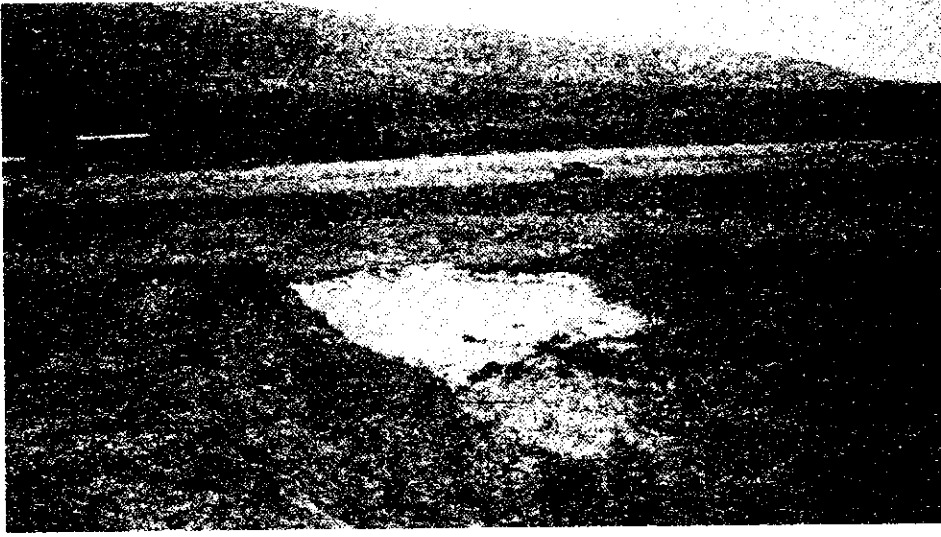
Foto 3. Kayan kütleinin önünde yağış sularının birikmesiyle oluşmuş 15 m uzunluk, 9 m genişliğinde gölcük (yer taşocağı batısı).

Photo 3. In front of the landsliding block, a small lake with 15 m's length and 9 m's width, formed by the cumulation of rain water. (located on the west of the stone mill).
