SAMSUN'DA KIYI YÖNETİMİ

The Coastal Management in Samsun

Doç. Dr. Ali UZUN*

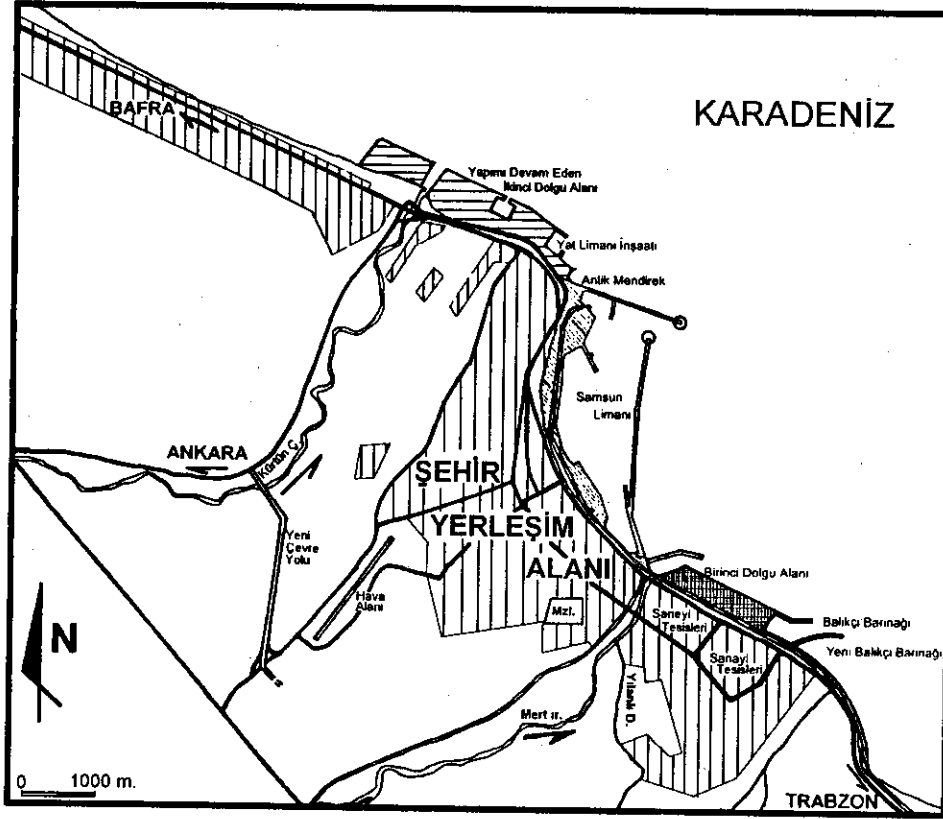
Şekil 2- Yüzyılın sonunda (1999) Samsun şehri ve kıyıdaki dolgu alanları.

Figure 2- Samsun city and the filled areas on its coasts at the end of 20th century (1999.)

Samsun şehri kıyısında, doğal görüntüyü değiştiren en eski tesis, Kalyonburnu'ndan kuzeydoğuya doğru uzanan ve kalın aglomeratik bloklardan yapılmış olan antik mendirek olmalıdır (Foto 2, Şekil 1). Ayrıca, bugün mevcut olmayan deniz feneri (Foto 3) ile onun hemen güneyindeki şehir surları (kale) da bu çerçevede sayılabilir (Foto 4). Ancak, şehrin kıyısında doğal görüntüyü ciddi şekilde değişikliğe uğratan ilk tesis Modern Samsun Limanı olmuştur (Foto 5, Şekil 2).

İkinci dolgu alanı, ilk aşamada, Samsun Limanı'nın batısından Eğitim Fakültesi doğusundaki mendireğe kadar olan sahayı kapsıyordu⁵. Ancak, daha sonra, "Batı Park" projesi çerçevesinde bu alanın batı sınırı, Kürtün çayı ağzına kadar genişletilmiş ve Karadeniz Teknik Üniversitesi'ne, "1/1000 ölçekli Kesin Proje Konum Plânı" hazırlanmıştır. Fakat, denizden kazanılan bu ilave arazi ile de yetinilmemiş, 1997'nin sonlarına doğru, Kürtün çayının batısına geçilerek dolgu alanı batıya doğru genişletilmeye başlanmıştır. Mayıs 1999 tarihi itibarı ile ikinci dolgu alanının batı sınırı, Kürtün çayının 750 m. batısına kadar genişletilmiştir (Şekil 2). Bundan sonra, dolgu işleminin bir gelir kapısı olarak görülmemesini ve

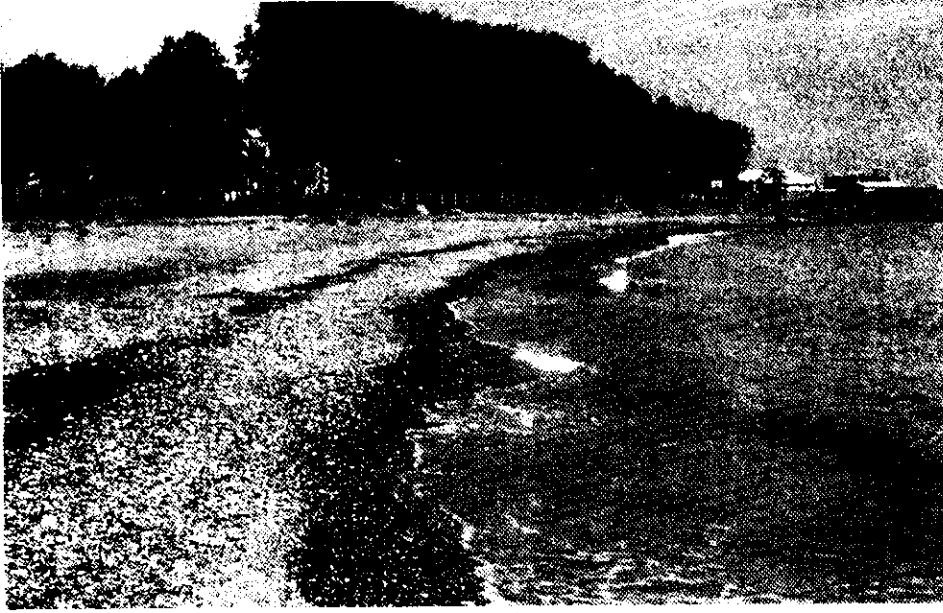
Foto 9: Kürtün çayı deltası, dolgu inşaatından önce Samsun'a en yakın doğal plaj durumunda idi. Batıya bakış.

Photo 9: The Kürtün creek's delta was the nearest natural beach to Samsun before construction of the second filled area. Shows the west.

Halbuki, ikinci dolgu alanının batı kısmında yer alan Kürtün çayı deltasının kıyıları, 1980'lere kadar, yöre halkının denize girebildiği, şehir merkezine en yakın plâj durumunda idi (Foto 9). Ancak, "sahil şeridi" üzerinde, şehrin batıya doğru gelişmesi ve kanalizasyon sularının deltanın batı ucundan denize boşaltılması, hem söz konusu plâjin, hem de Atakum sahillerinin kirlenmesine sebep olmuştur. Böylece, yaz mevsimi boyunca, bazı günler, değil buradan denize girmek, kıyı boyunca yürümek bile imkânsız bir hale gelmiştir.

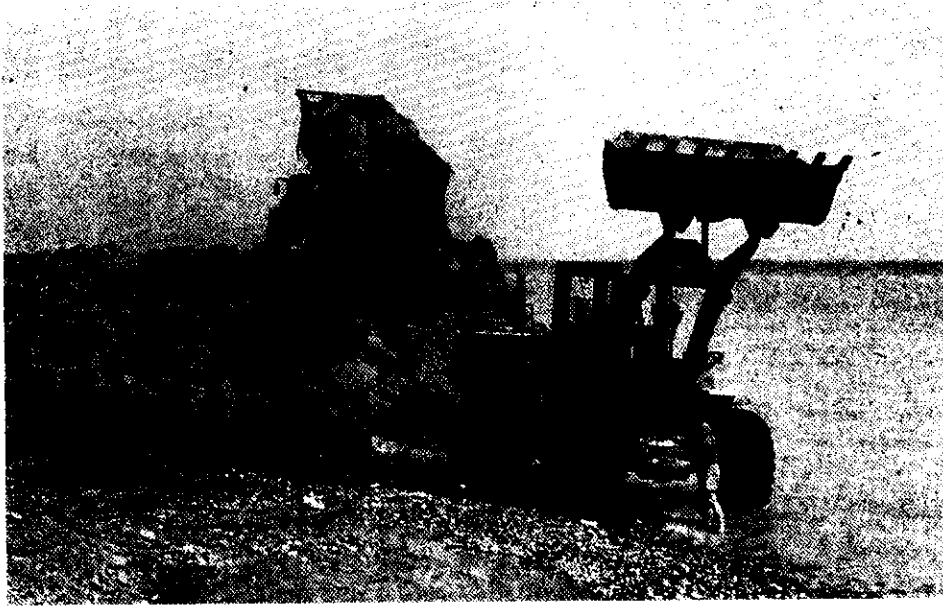
Foto 10: Samsun şehir suyu borularını dalga tesirinden korumak amacıyla kıyı çizgisi üzerinde yapımına başlanan bariyer.

Photo 10: The barrier which was started to construct on the coast line for protecting the water pipe line system of Samsun from the effects of waves.
