SOMUT KÜLTÜR MİRASININ KORUNMASI KAPSAMINDA GÖREME ANITSAL YAPILARININ İRDELENMESİ

EXAMINATION OF THE MONUMENTAL BUILDINGS OF GÖREME IN THE SCOPE OF THE PROTECTION OF THE TANGIBLE CULTURAL HERITAGE

Doç. Dr. Çiğdem Belgin DİKMEN*
Yozgat Bozok Üniversitesi
cbelgin.dikmen@gmail.com

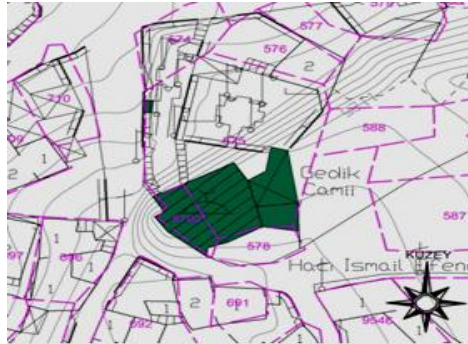
Şekil 4: Gaferli Cami Vaziyet Planı (Modül Planlama Harita İnş. Tic. Ltd. Şti. Arşivi)

2.3.1.1. Gaferli Cami (? Ada 575-578-8762 Parseller): Gaferli Mahallesi Hacı İsmail Efendi Sokak üzerinde bulunan ve adını içerisinde bulunduğu mahalleden alan caminin banisi ve yapım tarihi bilinmemekle birlikte, 19. yüzyıl sonunda inşa edildiği anlaşılmaktadır (Şekil 4).

İrdelenen tüm camiler, Adı Bilinmeyen Kilise ile iki çeşmenin de iki veya üç yönden cephe aldığı görülmektedir. Gaferli, Aydınli ve Halil Ağa camileri (Bkz. Şekil 4, 5, 7) köşe parselde konumlanmıştır. Parseller içerisinde büyüklükleri en fazla olan camiler Aydınli ve Halil Ağa camileridir. En küçük parselde sahip yapılar ise çeşmelerdir. Gaferli Cami Çeşmesi ile Cevizli Sokak Çeşmesi tek yüzlü herhangi bir bezemesi olmayan çeşmelerdir. Gaferli Cami Çeşmesi bölgede, tonoz tavanlı olması ve bu tavanın yalak üzerinden itibaren ileri doğru devam etmesi bakımından da tek örnektir. Ayrıca çeşmenin hem sokak çeşmesi hem de caminin şadırvanı olarak cemaatin abdest alması için kullanılması açısından önemlidir. Çalışma kapsamında irdelenen iki çeşme de haznelidir. Sadece Cevizli Sokak Çeşmesi boşaltma lülesi de dahil çift lüleli olması ve sağ tarafında basık kemerli kapılı bir mekana sahip olması açısından Gaferli Cami Çeşmesi'nden farklılaşmaktadır ve nadide (unique) bir örnektir. Göreme merkez kentsel sit alanı içerisinde ele aldığımız anıtsal yapıların biçimlenmesinde ve mimari karakterinin oluşmasında, topografyanın dikkate alınmış olması doğal verilere uyumlu, yapım maliyeti ucuz, organik bir yerleşim modeli oluşturmuştur.

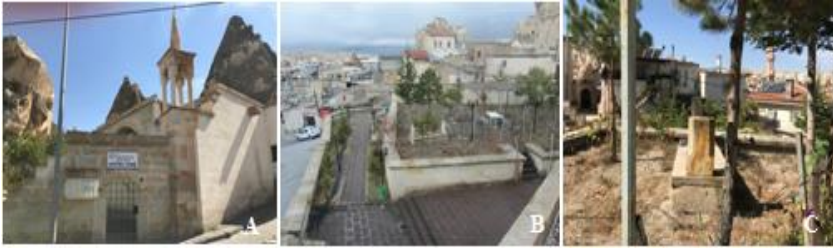
Fotoğraf 3: Gaferli Cami A.Avlu Girişi ve Köşk Minare, B.C.Avlu İçerisinde Hazire (F. Toruk Arşivi)

Nevşehir Müftülüğü tarafından avlu giriş kapısı üzerine konulan bilgi levhasında yapım tarihi M1686 olarak verilmektedir, ancak bu tarihin mesnedi bilinmediği gibi doğruluğu da tartışmalıdır (Fotoğraf 3A). Cami mülkiyeti Gaferli Cami Vakfı, Maliye Hazinesi ve Göreme Belediyesi'ne aittir. Yapı yığma yapım tekniği ve kesme taş ile inşa edilmiştir. Kuzey yönünde yüksek taş duvarlarla çevrili cami avlusuna giriş, batı yönündeki basık kemerli dar bir kapıdandır. Bunun dışında caminin kuzeybatı köşesinde basamaklı bir açıklıktan da avluya ulaşılmaktadır. Bu girişin hemen sağında avlu içerisinde son yıllarda yapıldığı bilinen mermer bir mezar ile bu mezarın biraz ilerisinde taştan bir başka mezar bulunan hazire yer almaktadır (Fotoğraf 3B, 3C). Son cemaat yeri olmayan caminin çevresi tüm yönlerde yüksek duvarlarla çevrilidir. Caminin beden duvarlarında ve çatı altından başlayan kat silmesi seviyesinde yer alan taş çörlenler özgündür (Bkz. Fotoğraf 3A).

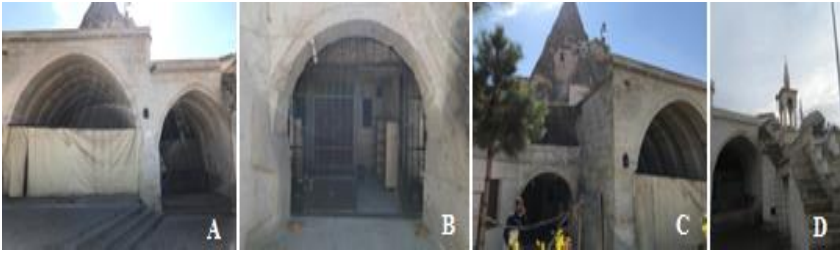
Fotoğraf 4: Gaferli Cami A.Doğu Nefi ve Harim, B.Harim Girişi, C.Harim ve Batı Nefi, D.Köşk Minare (F. Toruk Arşivi)

Gaferli Cami plan tipolojisi açısından üç nefli (harimi tek mekânlı) düz damlı camilerdendir. Ana ibadet mekânı olarak kullanılan harimin (ana nef) batı yönündeki nef, harime kıyasla daha basık ve dardır (Fotoğraf 4A, 4B). Batı nefinin güney duvarı ortasında, son yıllarda alçıdan yapılmış olduğu anlaşılan kemerli bir mihrap ile mihrabın solunda yine son yıllarda yapıldığı anlaşılan ahşap bir vaaz kürsüsü yer almaktadır. Tavanı ahşap kaplanmış olan bu kısmın cemaatin yoğun olduğu günlerde - büyük olasılıkla- ibadet amaçlı kullanıldığı düşünülmektedir. Batı nefine kıyasla daha küçük olan doğu nefinin kemer yayı, batı nefinde olduğu gibi duvara bağımlı ayaklara oturmaktadır (Bkz. Fotoğraf 4B). Kemerin önünde son yıllarda yapıldığı anlaşılan çift

kanatlı, demir doğramalı bir kapı ile batı nefine bağımlı olarak inşa edilmiş tek katlı imam evi yer almaktadır (Fotoğraf 4C). Ana ve yan nefler tonoz örtülü, üzerleri düz damdır. Avlu duvarı üzerinde düzenlenmiş minareye, caminin kuzeybatı ucundan taş basamaklı merdivenle çıkılmaktadır. Minare 4 ayak ve bu ayakların taşıdığı 4 nervürlü kemerden oluşmaktadır. Oldukça sade olan kemerlerin başlıklarının üst üste konmuş iki taştan ibaret olması, kemerler gibi başlıkların da 19. yüzyıl sonlarına ait olduğunu göstermektedir. Kuzey yönünde duvara bağımlı karşılıklı birer ayak üzerine oturan kemer yaylarının tanımladığı orta nef (harim) yan neflere kıyasla yüksek ve geniştir (Bkz. Fotoğraf 4A, Fotoğraf 5A). Askı kemerlerin taşıdığı tonoz örtülü ana nefin güney duvarı ortasında, alınlığında son yıllarda yapıldığı anlaşılan istiridye kabuğu ve yıldız motiflerinden oluşan yarı helezonik bezeme panosunun yer aldığı lentolu ve sade bir mihrap nişi bulunmaktadır (Fotoğraf 5B). Askı kemerlerden kuzey yönündeki 2 kemerin kilit taşları da dâhil olmak üzere sarı ve beyaz renkli taş ile almaşık şekilde düzenlenmiştir. Üç neften oluşan camide esas ibadet yeri olarak kullanılan ortadaki nef geniş olup, neflerin üzeri kaburgalı beşik tonoz ile örtülüdür ve bu tonozları taş örgülü giriş kemeri ile birlikte 5 askı kemer taşımaktadır (Fotoğraf 5C). 19. yüzyıla tarihlenen ve esaslı onarımlar kapsamında yenilenen cami onarımlarla değişikliklere maruz kalmışsa da, Göreme'deki tescilli camiler arasında nadide (unique) bir örnek olarak dikkat çekmektedir.

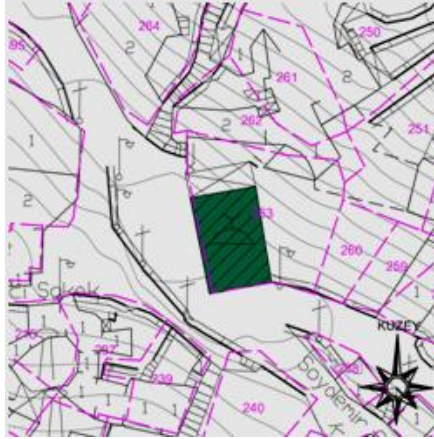
Şekil 5: Aydın Cami Vaziyet Planı (Modül Planlama Harita İnş. Tic. Ltd. Şti. Arşivi)

2.3.1.2. Aydınlı Cami (? Ada 263 Parsel): Aydınlı Mahallesi Aydın Sokak üzerinde bulunan ve adını içerisinde bulunduğu mahalleden alan caminin banisi bilinmemekle birlikte, Nevşehir Müftülüğü tarafından avlunun batı duvarında düzgün kemerli kapı üzerine konulan bilgi levhasında yapım tarihi H1303/M1885 olarak verilmektedir. Tarihin doğruluğu tartışılabilir olsa da, caminin mimari özelliklerine bakılarak 19. yüzyıl sonunda bu tarihler arasında yapılmış olabileceği söylenebilir (Şekil 5). Caminin mülkiyeti Göreme Hacı Ali Ağa Cami Vakfı'na aittir.

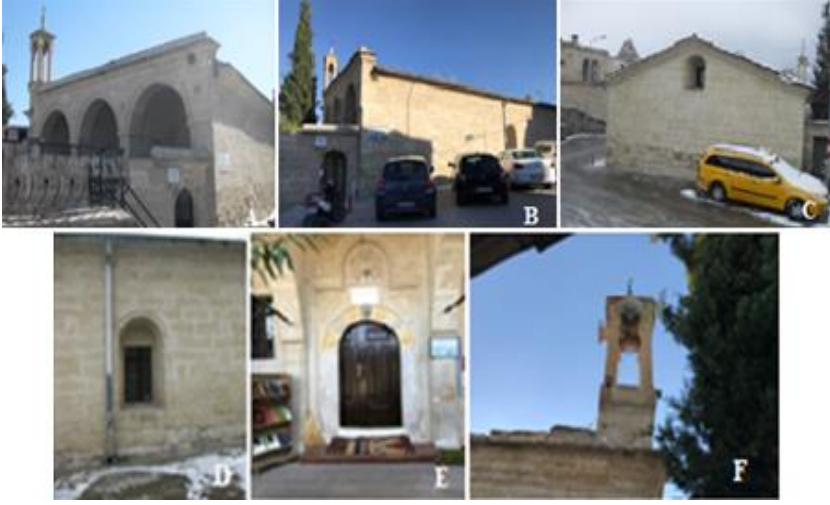
Fotoğraf 6: Aydınlı Cami A.Genel Görünüm, B.Avlu Girişi, C.Doğu Cephesi, D.Batı Cephesi, E.Portal, F.Köşk Minare (F. Toruk Arşivi)

Yığma yapım tekniği ve kesme taş ile inşa edilmiş olan yapı, avlusuyla birlikte yaklaşık 370 m² bir alana sahiptir. Yüksek taş duvarlarla çevrili cami avlusuna giriş, batı yönündeki bilgilendirme levhasının da bulunduğu düzgün kemerli kapıdandır (Fotoğraf 6A, 6B). Bilgi levhası üzerinde karşılıklı yarım ay motifleri ve Allah yazısı, kapının kemeri üzerinde 3 madalyon ve

kilit taşının üzerinde yüzeyi geometrik geçmelerden oluşan bir kabara dikkat çekmektedir. Madalyonların oturduğu kemer taşlarının son yıllarda renkli taş ile almaşık şekilde düzenlendiği ve kabaranın üzerinde belirgin olarak görülen kitabenin yerinin de sonradan beyaza boyandığı anlaşılmaktadır. Avlu giriş kapısı ahşap ve çift kanatlıdır. Caminin kuzey duvarı çatı seviyesini geçecek şekilde yükseltilmiştir. Yapının doğu, batı ve güney cephelerinde düzgün kemerli birer pencere yer almaktadır (Fotoğraf 6C, 6D). Avlunun kuzeydoğu köşesinde köşk minare ve küçük bir hazire yer almaktadır. Caminin 3 kemerle bölünmüş son cemaat yerinin kemerleri taş ayaklara oturmaktadır. Cami girişi son cemaat yerinin aksında, üzeri kilit taşı ve kemer yayı madalyonlar içine alınmış 6 kollu yıldız motifleriyle bezenmiş motif çıkmalı taş bir kemer ve onun çerçeveleyen ortası düzgün kemerli, yanları dikdörtgen ikincil bir taş çerçeveli taç kapıdandır. Caminin ahşap giriş kapısı üzerinde, içerisinde bir kitabe olduğu düşünülen taş çerçeve bulunmaktadır (Fotoğraf 6E). Göreme çevresinde çok sayıda örneği görülebilen ve irdelenen camilerde de karşılaştığımız köşk minare, Aydınli Cami’de yerleşim yeri olarak bu camilerden farklılık göstermektedir. Gaferli ve Halil Ağa camilerinde son cemaat yerinin kuzeybatı köşesine ve doğu duvarına bitişik konumlanan minare, Aydınli Cami’nin kuzeydoğu köşesinde ve duvara bitişiktir. Minareye Halil Ağa Cami de olduğu gibi merdivensiz ve damdan ulaşılmaktadır. Damda kuzeybatı köşesinde yüksek bir kaide üzerine oturan 4 ayak ve 4 nervürlü kemerin taşıdığı Gaferli ve Halil Ağa camilerinde olduğu gibi baldaken özelliğe sahip minare üzerinde yükselen külah alemle sonlanmaktadır (Fotoğraf 6F). Yaklaşık 82 m² bir alana sahip Aydınli Cami plan tipolojisi açısından üç nefli, beşik çatılı camilerdendir. Harim askı kemerlerinin taşıdığı mihraba dikey uzanan kaburgalı beşik tonoz örtülü harim üç sahnıdır. Diğer sahnılardan daha geniş olan ana sahnı taşıyan askı kemerler zemine kadar inmemektedir. Harimin güney duvarı aksında oldukça basit işçilikli taş mihrabın solunda, kaidesi kesme taş ve üst bölümü ahşap olan minber yer almaktadır (Fotoğraf 7A). Harimin kuzeyinde taç kapının hemen önünden başlayan, doğu ve batı yönünde taş basamaklar ile ulaşılan ahşap döşeme ve

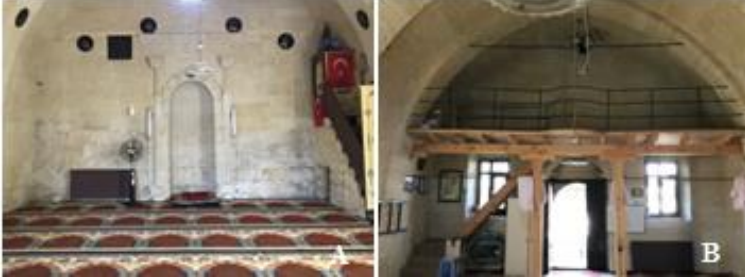
Fotoğraf 7: Aydınlı Cami A.Harim, B.Kadınlar Mahfili (F. Toruk Arşivi)

korkuluklu kadınlar mahfilinin son yıllarda yapıldığı anlaşılmaktadır (Fotoğraf 7B). Camide harimin askı kemerlerle taşınan kaburgalı tonoz örtüsünün üzeri beşik çatıdır ve Marsilya kiremit ile kaplanmıştır.

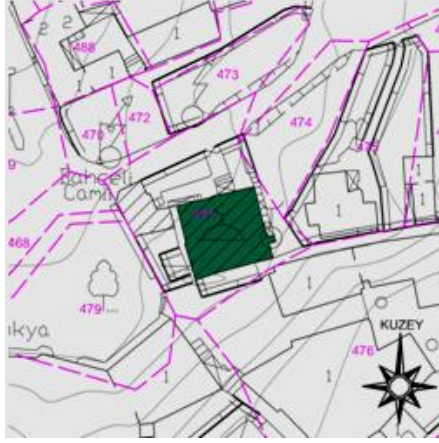
Şekil 6: Bahçeli Cami Vaziyet Planı (Modül Planlama Harita İnş. Tic. Ltd. Şti. Arşivi)

2.3.1.3. Bahçeli Cami (? Ada 471 Parsel): Gaferli Mahallesi Gerdiş Sokak üzerinde bulunan ve kitabesine göre Hafız Şükrü Efendi tarafından H1327/M1907 tarihinde yaptırılan caminin mülkiyeti kimliğine ilişkin verilere ulaşılamayan Hafız Şükrü Efendi adına kurulmuş vakfa aittir (Şekil 6) (Fotoğraf 8A). Caminin kitabesi ve mimari özelliklerine bakılarak 20. yüzyıl

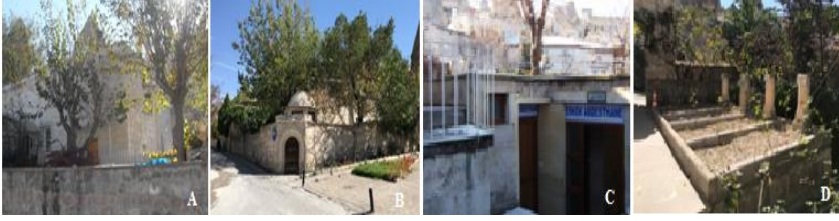
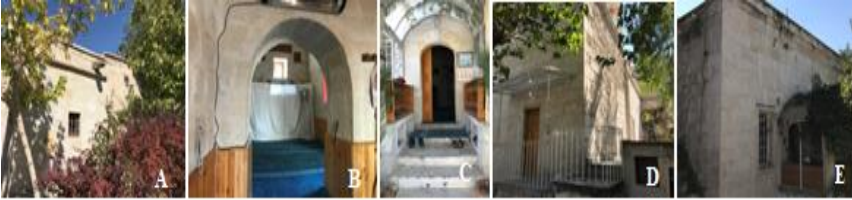
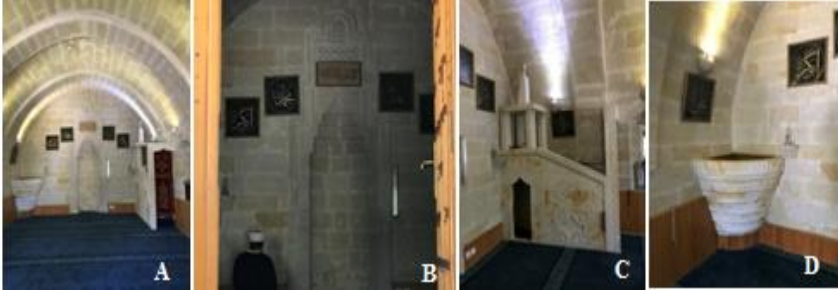
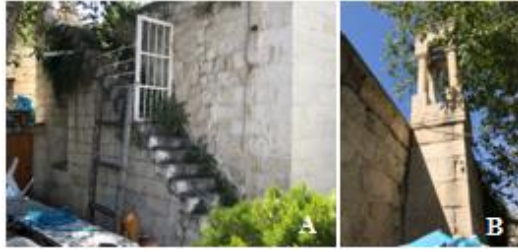
başında inşa edildiği söylenebilir. Yığma yapım tekniği ve kesme taş malzeme ile inşa edilmiş olan yapıya kuzeyde yüksek taş duvarlarla çevrili avludan düzgün kemerli bir kapıdan ulaşılmaktadır (Fotoğraf 8B). Avlunun kuzeydoğu köşesinde, son yıllarda yapılan abdesthane ve tuvaletler yer almaktadır (Fotoğraf 8C). Bahçeli Cami'nin avlusunda yer alan haziredeki 3 mezar yenidir (Fotoğraf 8D). Yapının düzgün kesme taş beden duvarlarındaki dikdörtgen pencerelerin silmeleri ile saçak altı silmeler ve taş çörtlenler cepheyi zenginleştirmektedir (Fotoğraf 9A). Caminin batı cephesine bağımlı tek tonozlu mekânda da bir mihrap yer almaktadır. Bu bölümün harim kısmının yetersiz kalması neticesinde namaz kılma yeri olarak yakın bir tarihte düzenlendiği söylenebilir (Fotoğraf 9B). Avlu giriş kapısının karşısında yer alan harim kapısı basık kemerlidir. Kemerin kilit taşları dilimlidir ve madalyonlar içerisine alınmış gülbezelerle çevrilidir (Fotoğraf 9C). Üç nefli plan tipolojisindeki harime kuzey cephe dışında doğu cepheden ahşap kanatlı bir kapıdan da ulaşılmaktadır, ancak bu kapının son yıllarda açıldığı anlaşılmaktadır (Fotoğraf 9D, 9E). Harim kısmını örten askı kemerli kaburgalı tonozlar mihraba dikey uzanmaktadır. Ortada yer alan üzeri tonoz örtülü ana sahin diğer sahinlere kıyasla daha geniştir (Fotoğraf 10A, 10B). Mukarnas kavsaralı mihrap nişinin bordürlerinde ve alınlığının üstünde son yıllarda yapılmış alçı kalıplama tekniği ile geometrik geçmelerden oluşan bezemeler görülmektedir (Fotoğraf 10C). Mihrabın solunda yer alan minber ve vaaz kürsüsünün özgün olmadığı ve yakın zamanda yapıldığı anlaşılmaktadır. Minber ve vaaz kürsüsünün özgün haline ilişkin verilere ulaşılamamıştır (Fotoğraf 10D). Bahçeli Cami minaresi Aydınlı Cami de olduğu gibi doğu duvarı üzerine konumlandırılmıştır ve minareye Gaferli Cami gibi doğu duvarına bitişik taş basamaklı merdivenle ulaşılmaktadır. İrdelenen diğer camilerde olduğu gibi Bahçeli Cami köşk minaresi de taş bir kaide üzerine oturmuş 4 ayak, bu ayakların taşıdığı 4 kemer ve kemerlerin üzerinde konumlanan bir külahtan ibarettir (Fotoğraf 11A, 11B).

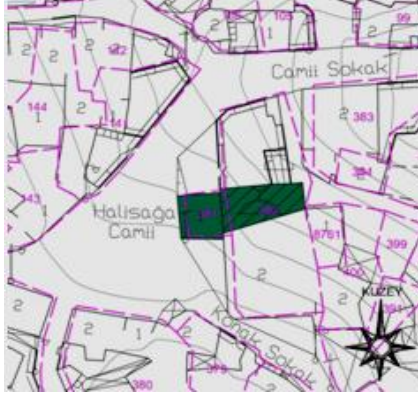
Şekil 7: Halil Ağa Cami Vaziyet Planı (Modül Planlama Harita İnş. Tic. Ltd. Şti. Arşivi)

2.3.1.4. Halil Ağa Cami (? Ada 381-382 Parseller): Orta Mahallesi Harim Cami Sokak No: 17’de yer alan caminin, Nevşehir Müftülüğü tarafından giriş kapının bulunduğu duvar yüzeyine konulan levhasında yapım tarihi H1254/M1838 olarak verilmektedir. Bu tarihin harim giriş kapısı üzerinde yer alan özgün Arapça kitabeden alındığı anlaşılmaktadır. Yöre halkının anlatımına göre caminin banisi hayırsever bir mahallelidir. Halil Ağa’nın kimliğine ilişkin bilgilere ulaşılammıştır (Şekil 7) (Fotoğraf 12A). Yığma yapım tekniği ve kesme taş malzeme ile inşa edilmiş ve toplam kullanım alanı 100 m² olan caminin mülkiyeti Halil Ağa Cami Vakfı’na aittir. Yüksek taş duvarlarla çevrili camiye avlunun güneybatı köşesinde yer alan düzgün kemerli, çift kanatlı, ahşap ve renkli taş örgülü bir kapıdan ulaşılmaktadır (Fotoğraf 12B). Avlu girişinin sağında yer alan ve 3 düzgün kemer ile bölünmüş son cemaat yerinin üzeri beşik tonoz ile örtülüdür. Son cemaat yerinde kemerlerin yaylarını taşıyan ve ortada yer alan 4 ayak bağımsızdır (Fotoğraf 12C, 12D). Avluda

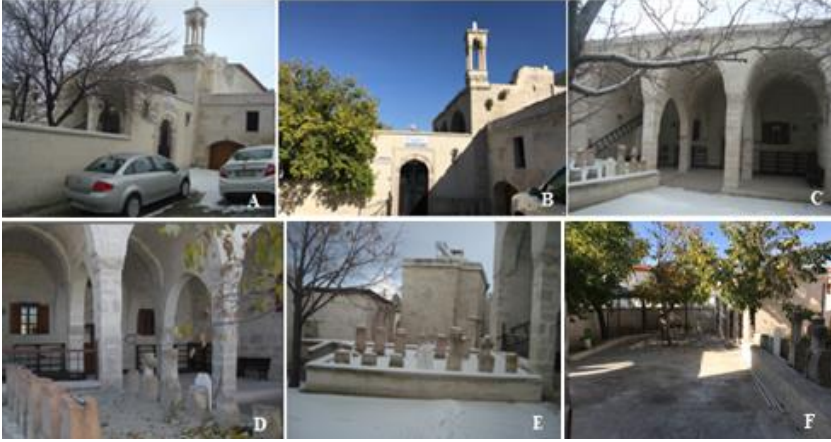
Fotoğraf 12: Halil Ağa Cami A.Genel Görünüm, B.Avlu Girişi, C.D.Son Cemaat Yeri ve Hazire, E.Avlu ve Hazire, F.Abdesthane ve Tuvaletler (F. Toruk Arşivi)

dört tarafı yaklaşık 30 cm. yükseklikte duvarlarla çevrili, yöresel taş ile inşa edilen ve günümüze şahide ve ayakucu taşları ile ulaşmış 7 mezarlı bir hazire bulunmaktadır (Fotoğraf 12E). Mezarların başlıklarında hafif silmeli volutvari bezemeler görülmektedir. Avlunun kuzeydoğu köşesinde ise son yıllarda yapılmış betonarme, tek katlı abdesthane ve tuvaletler yer almaktadır (Fotoğraf 12F).

cepheden belli oranda oyularak oluşturulmuş kaya oyma mekândır. Günümüzde onarım gördüğü için kaya oyma mekâna yönelik izler güçlkle okunabilmektedir. Caminin etrafına ne zaman yapıldığı bilinmeyen üzeri kapalı su kanalının, kısmen duvarların nemlenmesine neden olduğu gözlenmektedir. Avlu kapısının sağında konumlanan, kilit taşları ile çerçevenilmiş, düzgün kemerli, çift kanatlı, ahşap kapıdan ulaşılan üzeri beşik tonozlu tek mekânın günümüzde işlevi bilinmemekle birlikte, harim kısmının ibadete yetersiz kaldığı zamanlarda kullanılmak üzere yapılmış olabileceği söylenebilir (Fotoğraf 13A). Beşik tonozun yükünün 3 askı kemer ile zemine iletildiği görülmektedir (Bkz. Fotoğraf 12A). Günümüzde bakımlı olan bu mekânda kemer üzerinde lentolu dikdörtgen bir pencere bulunmaktadır. Dış cephede Gaferli ve Bahçeli camilerinde görülen taş çörtlenler kullanılmıştır (Bkz. Fotoğraf 12B).

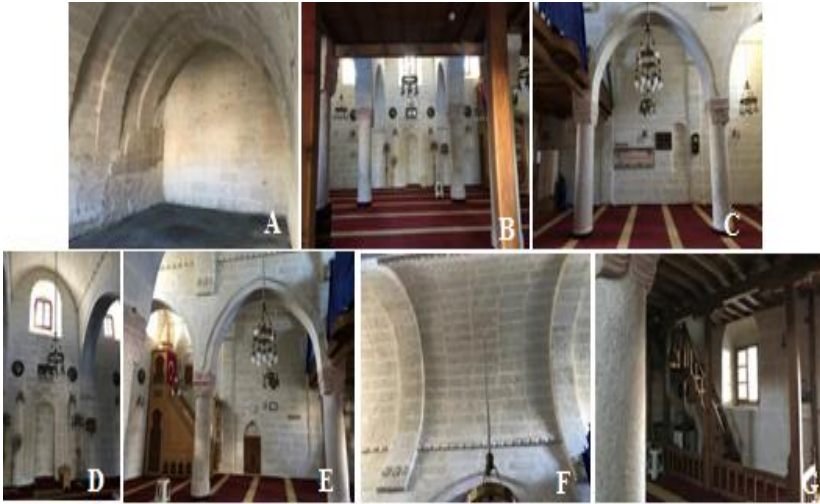
Fotoğraf 13: Halil Ağa Cami A.Son Cemaat Yeri Batısında Oda, B.Harim Kapısı, C.Harim ve Mahfil, D.Mihrap, E.Minber, F.Harim Beşik Tonoz Örtü, G.Kadınlar Mahfili (F. Toruk Arşivi)

Harime son cemaat yerinin ortasından ulaşılmaktadır (Fotoğraf 13A). Harim, mihrap duvarına dikey uzanan askı kemerli 3 nefe bölünmüş olup, kaburgalı beşik tonozlu bir üst örtüye sahiptir (Fotoğraf 13B). Kapının iki tarafında kareye yakın formda, lentolu, ahşap çift kanatlı pencerelerin sonradan yapıldığı anlaşılmaktadır. Bu pencerelerin üzerlerindeki boşaltma kemerlerini, kapı kemer alınlığı ve yan bordürlerini saran geometrik bezemeler cepheye hareketlilik kazandırmıştır (Bkz. Fotoğraf 12C). Harim kısmında taş örgülü kaburgalı beşik tonozları taşıyan yine taştan askı kemerlerin beden duvarının ortalarında sonlanan uç kısımlarında üçer grup halinde sıralanmış gülbezeker ile tonozun alt seviyesinde tonozun uzunlamasına devam eden silmelerdeki dendan benzeri zikzak motifler iç mekânı zenginleştirmektedir (Fotoğraf 13C, 13F). Bundan başka harimde kaburgalı beşik tonozlarının oturduğu 4 bağımsız taşıyıcının başlıklarındaki bezemeler dikkat çekicidir. Bu bezemelerin Gaferli Cami sütunlarında da görülen stilize edilmiş geometrik bezemelere benzediği söylenebilir. Mihrap nişinin yan bordürleri hafif silmelerle hareketlendirilmiştir. Ayrıca mihrabı bir kaş kemer çerçevelemektedir (Fotoğraf 13D, 13E) Mihrabın yer aldığı güney cephe ortasından uzanan kaburgalı beşik tonozun duvarla birleştiği yerin biraz altında kareye yakın, sonradan açıldığı

anlaşılan lentolu bir pencere mevcuttur. Mihrabın solunda yer alan minber yeni olup, son yıllarda ahşaptan yapılmıştır (Fotoğraf 13E). Harimin kuzey bölümünde giriş kapısı önünden başlayan doğu-batı uzantılı üst mahfil; ahşap tavanı, korkulukları ve merdiveniyle caminin genel yapı malzemesi olan taşa karşı bir tezat oluşturmaktadır. Üst mahfilin özgün yapıda olmadığı, yakın bir tarihte ihtiyaç nedeniyle harimin kuzeyinde bir bölümünün kadınlar mahfiline dönüştürüldüğünü söylenebilir (Fotoğraf 13C, 13G). Düz damlı caminin minaresi irdelenen diğer camilerde olduğu gibi köşk minare formunda olup, son cemaat yerinin kuzeybatı köşesinde ve batı duvarı üzerindedir. Taş minare Gaferli Cami minaresi gibi 4 ayak üzerine oturan 4 kemer ve kemer üzerine külah ile son bulmaktadır. Ancak Halil Ağa Cami de Gaferli Cami minaresinden farklı olarak kaidenin alt seviyesindeki silmeler, kemer başlık yüzeyleri ve kemer alınlığında görülen geç dönem geometrik taş işçiliği dikkat çekicidir. Gaferli Cami minaresine taş basamaklı merdivenlerle ulaşılmakta iken, Halil Ağa Cami’de minareye ulaşım dama çıkarak sağlanmaktadır. Minarenin üzerine son yıllarda gelişigüzel yapılmış külah madeni siyah alem ile sonlanmaktadır (Bkz. Fotoğraf 12A, 12B).

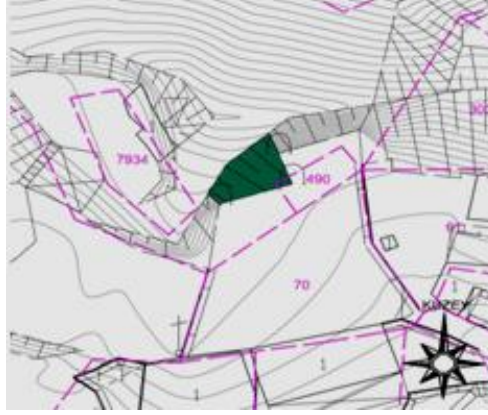
Şekil 8: Bezirhane Kilisesi Vaziyet Planı (Modül Planlama Harita İnş. Tic. Ltd. Şti. Arşivi)

2.3.1.5. Bezirhane Kilisesi (? Ada ? Parsel): Orta Mahallesi Ayvaz Efendi Sokak'tan yaklaşık 100 m. uzaklıkta yer alan kilise adını işlevinden -son yıllara kadar bezir yağı imalathanesi (bezirhane) olarak kullanılmıştır- almıştır (Şekil 8). Kilisenin inşa tarihi bilinmemekle birlikte sütunların mimari özelliklerine bakılarak M.S. 4. yüzyılda yapılmış olabileceği düşünülmektedir. Doğal bir kaya kütlesi içerisinde bulunan kilise (Fotoğraf 14A); orta mekânda üçlü gruplanmış toplam 6 sütunun kemerleri taşıdığı üç nefli plan şemasındadır. Yapıldığı dönemde de freskleri olmadığı ifade edilen (İşcen 2008: 18) kiliseye, güney cephesinde kaya kütesinin kemerli bir forma sokulmasıyla oluşturulmuş at nalı kemerli giriş kapısından ulaşılmaktadır. Kapının üzerinde ve iki yanında, at nalı biçiminde çerçeve içine alınmış boşaltma kemeri içerisinde birer pencere dikkat çekmektedir. Giriş kapısı ve at nalı çerçevenin üzerinde kareye yakın bir niş görünümündeki kısmın kuş evi olduğu düşünülmektedir. Bu nişin üzerinde bozulmalar nedeniyle net olarak anlaşılacak şekilde, kabartma tekniğinde üzüm salkımına benzer motifler görülmektedir (Fotoğraf 14B).

Erken Hristiyanlık dönemi kiliselerinden olduğunu söyleyebileceğimiz Bezirhane Kilisesi ile Adı Bilinmeyen Kilise (Memiş Cingitaş Konutunun altı) plan tipolojisi açısından benzerlik göstermemektedir. Kapadokya Bölgesi'nde çok sık karşılaştığımız kaya kiliseler arasında yer alan bu iki kiliseden Bezirhane Kilisesi 3 nefli 6 sütunludur. Bezirhane Kilisesi, Adı Bilinmeyen Kilise gibi doğal bir kaya içerisine yapıldığı için narteks, atrium gibi bölümleri mevcut değildir. Bezirhane Kilisesi'nin duvarlarında ve apsisinde olması gereken freskler mevcut değildir. Özgün yapısında tamamen fresksiz yapılmış ve sonrasında yaptırılan aziz veya azizelerin anısına saygısızlık olabilir düşüncesiyle fresk yapımına müsaade edilmemiş olabilir. Hristiyan ikonografisinde sıklıkla karşılaştığımız sahneler ise; tek nefli plan tipinden ibaret olan Adı Bilinmeyen Kilise'nin üst bölümünde ve alt kısımlarında az da olsa görülmektedir. Üst bölümde sadece kırmızı renkte geometrik desenler, alt bölümlerde ise Hristiyanlıktan alınmış konuların olduğu freskler yer almaktadır. Zaman içerisinde bozulduğu için tam anlaşılabilen bu fresk, Aziz Hieron'un bu bölgede yaşadığı bilindiğinden kilisenin onun adına yaptırılmış olabileceği de düşünülebilir.

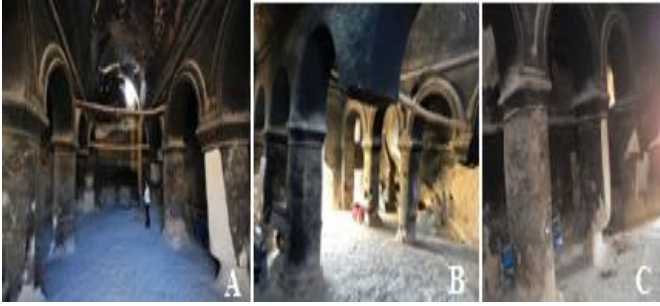
Fotoğraf 15: Bezirhane Kilisesi İç Mekân A.B. (Google Görseleler, Bezirhane Kilisesi) C.(F. Toruk Arşivi)

Bezirhane Kilisesi'nin Kapadokya Bölgesi'nde sıklıkla karşılaşılan ve Geç Roma Dönem'ine (M.S. 4. yüzyıl) tarihlenen üç nefli kaya kiliselerin gelişmiş bir versiyonu olduğu söylenebilir. Kilisenin doğu duvarı aksında yer alan apsisi, duvar yüzeyleri, kemerler ve sütunların yoğun deformasyona maruz kaldığı ve bakımsız olduğu görülmektedir. Üçlü gruplanmış sütunların ikisinin gövdesinden itibaren alt kısımlarının günümüzde kopmuş olan parçalarına ilişkin veriler bulunmamaktadır. Sıkıştırılmış toprak dolgu zemin üzerinde konumlanan kilisenin içinin Bezirhane olarak kullanıldığı dönemde tamamen isle kaplandığı ve günümüzde de duvar yüzeyinde yoğun is tabakasının izlenebildiği görülmektedir (Fotoğraf 15). Yapının ivedilikle restore edilmesi önerilmektedir.

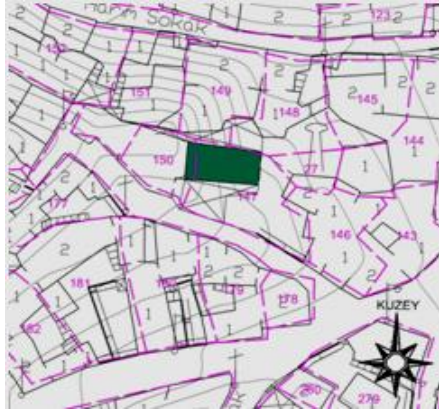
Fotoğraf 16: Adı Bilinmeyen Kilise A.İç Mekân (F. Toruk Arşivi), B.Apsis (İşcen 2008)

2.3.1.6. Kilise (Adı Bilinmeyen Kilise) (? Ada 147 Parsel): Orta Mahallesi Çakır Sokak üzerinde, günümüzde harap ve metruk durumda bir konutun altında konumlanan ve tamamen kaya içine oyularak inşa edilmiş olan yapı, Kentsel Sit Alanı içerisinde yer alan tescilli tek kilise yapısıdır (Şekil 9). Yapı; üzerindeki 19. yüzyıl sonuna tarihlenen konut (Memiş Cingitaş Evi) nedeniyle oldukça güç algılanmaktadır. Konutun altında beşik tonoz örtülü tek mekânın Erken Hristiyanlık Dönemi'ne tarihlenen (İşcen 2008: 18-19) bir kiliseden kalmış olduğu düşünülmektedir. Dikdörtgen formda ve -günümüzde görüldüğü haliyle- tek nefli kilise plan şemasındaki kilisenin oldukça bakımsız olduğu görülmektedir. Derinlemesine uzayan beşik tonozlu mekânda tonozun iç kısmında yer alan lentolu kapı ile bu kapının solunda bulunan kemersiz pencerenin varlığı iç kısmın, kilisenin ayin salonu olabileceğini düşündürmektedir. Bu bölümün bir süre önce üzerine inşa edilen ve günümüzde metruk durumdaki konutun odunluk, ahır, samanlık gibi gereksinimlerini karşılayan servis mekânı olarak kullanıldığı söylenebilir. Kilisenin alt bölümlerinde yer alan Hristiyanlıktan alınmış konuların işlendiği freskler arasında, apsisin içinde yer alan Meryem figürü güçlükle okunabilmektedir. Kilisenin üst bölümlerinde sadece kırmızı renkte geometrik desenler ile duvarların birinde Aziz Hieron'un freskinin yer aldığı görülmektedir (Fotoğraf 16A, 16B).

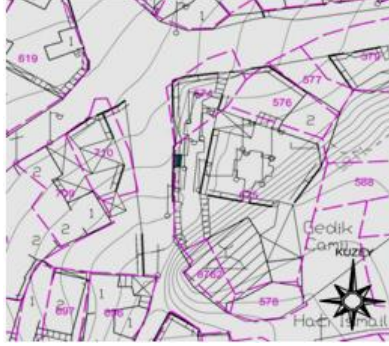
Şekil 10: Gaferli Cami Çeşmesi (Modül Planlama Harita İnş. Tic. Ltd. Şti. Arşivi)

2.3.2.1. Gaferli Cami Çeşmesi (? Ada 575 Parsel): Gaferli Mahallesi Hacı İsmail Efendi Sokak üzerinde bulunan tek yüzlü, kaburgalı beşik tonoz içerisine yerleştirilmiş çeşme, yığma yapım tekniği ve kesme taş malzeme ile inşa edilmiştir. Kitabesi olmadığı için inşa tarihi tespit edilemeyen çeşmenin kim tarafından ve ne zaman yapıldığı da bilinmemekle birlikte, mimari özelliklerine bakılarak Gaferli Cami'nin ve mahalle halkının içme suyu gereksinimini karşılamak amacıyla caminin inşasından yaklaşık 10-20 yıl sonra (19. yüzyıl ilk çeyreğinde) yapıldığı söylenebilir (Şekil 10). Çeşmenin ayna taşı altına açılmış yalak ve yalağın önünde de zemini taş döşeli geniş bir boşluk yer almaktadır. Yalak önünde İsmail Efendi Sokağı'na doğru açılan üzeri tonoz örtülü boşluğun, çamaşır yıkamak için kullanıldığı anlaşılmaktadır (Fotoğraf 17A). Boşluğun batısında yaklaşık 30 cm yüksekliğinde yalağa kadar uzanan taş platformun oturma amacıyla inşa edildiği söylenebilir. Yalak üzerinden güney yönünde devam eden askı kemerli kaburgalı beşik tonoz tavanın üzeri beton düz damdır. Tonozun açıldığı güney yönünde, tonozu taşıyan askı kemerler doğrudan zemine oturmaktadır. Tonozun açık olan kemerli

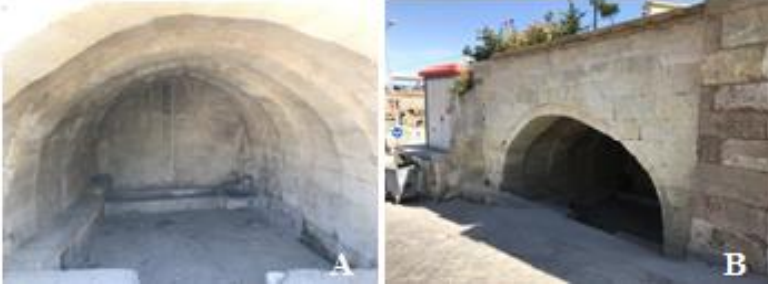
Fotoğraf 17: Gaferli Cami Çeşmesi, Kaburgalı Tonoz (F. Toruk Arşivi)

bölümünün yaklaşık 50 cm yüksekliğinde taş duvarla örülmüş olması, çeşme içerisine hayvan girmesini engellemek için olmalıdır. Köşe parselde yerleştirilmiş çeşmenin arkasında su haznesi bulunmaktadır (Fotoğraf 17B).

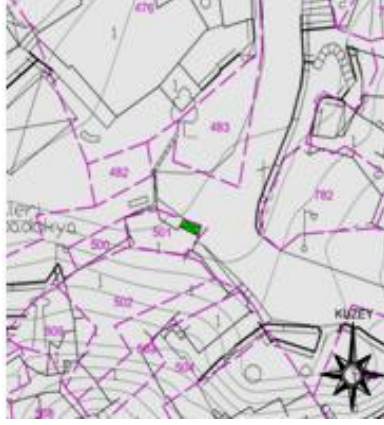
Şekil 11: Cevizler Sokak Çeşmesi Vaziyet Planı (Modül Planlama Harita İnş. Tic. Ltd. Şti. Arşivi)

2.3.2.2. Tescili Önerilen Cevizler Sokak Çeşmesi (? Ada 501 Parsel): Göreme Kentsel Sit Alanı içerisinde Gaferli Mahallesi Cevizler Sokak köşesinde yer alan tescilli çeşmenin kitabesi bulunmamaktadır. Ancak aynı mahallede Hacı İsmail Efendi Sokak köşesindeki tescilli Gaferli Cami Çeşmesi ile yığma yapım tekniği ve taş malzeme dışında, plan ve biçim açısından benzerlik göstermeyen çeşmenin mimari özelliklerine bakılarak 19. yüzyılda yapıldığı söylenebilir. Çeşmenin Gaferli Cami Çeşmesi gibi özgün dokusunu günümüze kadar korumuş olması nedeniyle tescilli önerilmektedir (Şekil 11). Tek yüzlü, beşik tonozlu ve tek kemerli çeşme düz damlıdır. Yığma yapım tekniği ve kesme taş ile inşa

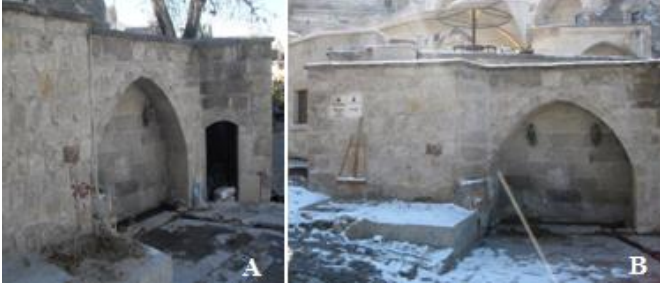
Fotoğraf 18: Cevizler Sokak Çeşmesi (F. Toruk Arşivi)

edilen çeşmenin sağında ön cephenin uzantısı şeklinde basık kemerli bir kapıyla girilen ve günümüzde depo olarak kullanılan küçük bir mekân bulunmaktadır (Fotoğraf 18A) Tek yalıklı ve Gaferli Cami Çeşmesi gibi bezemeleri bulunmayan çeşmede genişçe bir sivri kemer içerisine alınan taş yalak, önünün zaman içerisinde dolması nedeniyle yarı görünür şekildedir (Fotoğraf 18B). Boşaltma lülesi dahil olmak üzere ayna taşı altında çift lüneli çeşme, günümüzde aktif olarak kullanılmaktadır. Çeşmenin arka tarafında su haznesi bulunmaktadır.
