BİR İMALAT FİRMASINDA GERÇEKLEŞTİRİLEN TOPLAM VERİMLİ BAKIM (TVB) UYGULAMASI

A PRACTICAL APPLICATION OF TOTAL PRODUCTIVE MAINTENANCE (TPM) IN A MANUFACTURING COMPANY

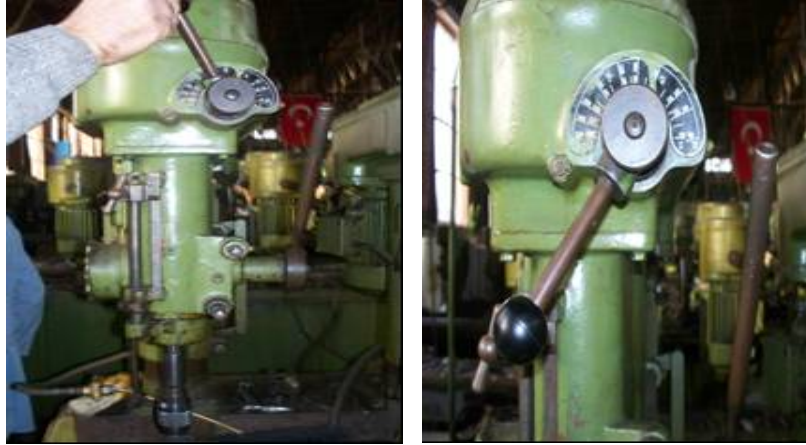
Şekil 3. Matkap tezgâhlarında uygulama öncesi devir ayar sistemi

Pres atölyesinde TVB ekibi tarafından yapılan ön incelemede, oldukça dağınık bir yerleşimle atölyeye yayılmış olan preslerde yağlama eksikliğinden kaynaklanan yatak sarması, sürtünme problemleri ve dolayısıyla parça ve kalıp aşınmaları sık görülen arızalar olarak ortaya çıkmaktadır. Bir diğer arıza kaynağı ise baskı tezgâhlarının tamamında bulunan ve 2 adet vidalı kompresör yardımıyla çalışan soğutma sistemidir. Kompresörün normal çalışma sıcaklığı 80-85°C olması gerekirken 100-110°C sıcaklığa yükselebilmektedir. Aşırı sıcaklık presin soğutulmasını engellemekte, çalışma veriminin düşmesine ve aşırı yağ tüketimine yol açmaktadır. Ayrıca Pres Atölyesinin performansını etkileyen ve acil çözüm gerektiren en önemli sorunlardan birisi Üretim Müdürlüğü’nde bulunan ve pres atölyesine destek hizmeti veren matkap tezgâhları olarak görülmüştür. Matkap tezgâhlarının kayış kasnak mekanizmalarının çok sık arızalandığı ve ayrıca devir ayar kollarında düşük devir nedeniyle operatörler tarafından ihtiyaçları karşılamadığı belirtilmiştir (Şekil 3). Matkap tezgâhlarında oluşan arızalar ACCESS programına kayışın sık aşınması, aşırı gürültü oluşumu, kayışta şişme - yumuşama olması, kayışta aşırı uzama olması, kayışın takıldıktan sonra kopması, kayış yüzeyinden kesikler/yarıklar oluşması, kayışta aşırı titreşim olması, kayışta gerginlik ayarı

yapılamaması, devir sayısının ihtiyaçları karşılayamaması, istenen kayışın piyasada bulunma zorluğu olarak girilmiştir.

Matkap tezgâhlarındaki üç devirde çalışan kayış kasnak mekanizması sökülerek yerine sürücü sistemi takılmıştır (Şekil 8). Takılan sistemle kayış kasnak mekanizmasından kaynaklanan tüm arızalar ortadan kalkmış ve matkap tezgâhların istenen devirde delik delmeleri sağlanmıştır.

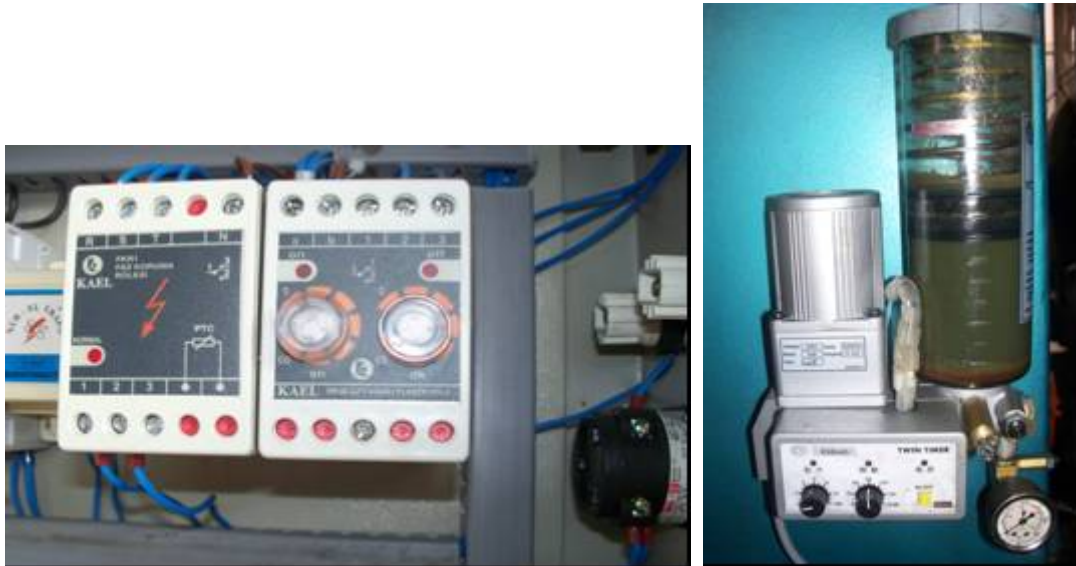
Şekil 4. Pres tezgâhlarına monte edilen zaman rölesi ve otomatik yağlama pompası

Atölyede bulunan tezgâhlar pompalı bir sistem yardımıyla operatör tarafından yağlanmakta ve bakım personeli depo kısmına yağ azaldıkça yağ takviyesi yapmakta, operatör ise belirli aralıklarla sisteme yağ pompalaması yapmaktadır. Yağlama kaynaklı arızaların ortadan kalkmasını sağlamak için TVB ekibi yağlama sistemini operatörlerden bağımsız ve tamamen otomatik çalışır hale getirmenin gerekli olduğunu belirlediler. Çözüm olarak pres tezgâhlarına pompanın ne kadar sıklıkla çalışacağını ve her çalıştığında ne kadar süreyle yağ pompalaması yapılacağını belirleyen iki ayar düğmesi yardımıyla kurulan zaman röleleri ve otomatik yağlama yapan yağ pompaları monte edilmiştir (Şekil 4).

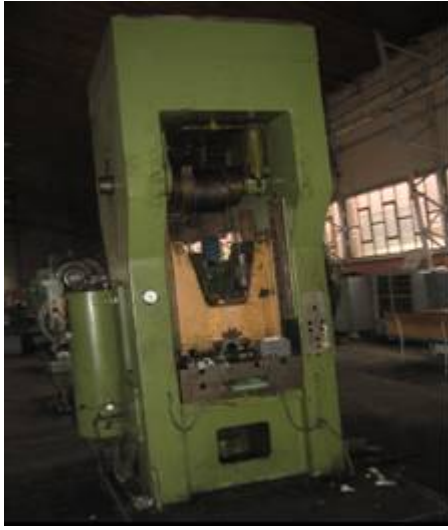
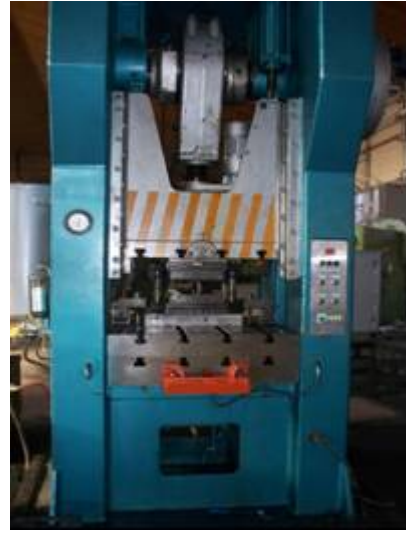
Şekil 5. 0752 Nolu pres tezgahının düzenleme öncesi ve sonrası görüntüleri

Pres atölyesi dağınıklığın giderilmesi ve taşıma maliyetlerinin azaltılması amacıyla yeniden düzenlenmiştir. Presler yeniden boyanmış ve atölyede takım ve malzeme aramalarından kaynaklanan zaman kayıplarını ortadan kaldırmak için etraflarında bulunan takımlar ve malzemeler etiketlenerek belirli kutulara yerleştirilmiş ve gereksiz tüm malzemeler atölyeden uzaklaştırılmıştır (Şekil 5-6). Ayrıca işçilere daha sağlıklı ve güvenli çalışma ortamı sağlamak için preslerde genel iyileştirmeler yapılmıştır. Örneğin eski preslerin çalıştırılması sırasında operatör bir eliyle parçayı yerleştirirken diğer eliyle presi çalıştırmaktadır. Operatör parçayı kalıp içerisine yerleştirdikten sonra elini geç çekmekte veya daha çok parça üretme amacıyla hızlı bir şekilde kumandaya basmaktadır. Eski preslerde operatörün yaralanma ve kaza riskini ortadan kaldırmak için yeni preslerde bulunan çift el kumandalı emniyet sistemi eski preslere adapte edilerek takılmıştır (Şekil 7).

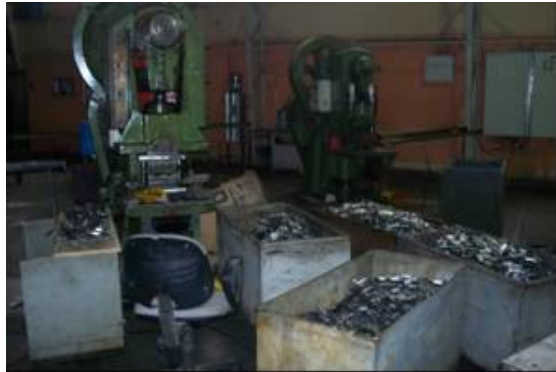
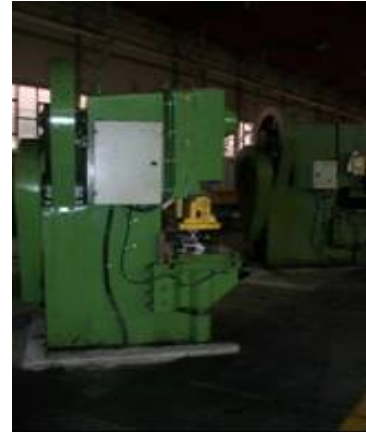
Şekil 6. 0741 Nolu pres tezgah çevresinin düzenleme öncesi ve sonrası görüntüleri

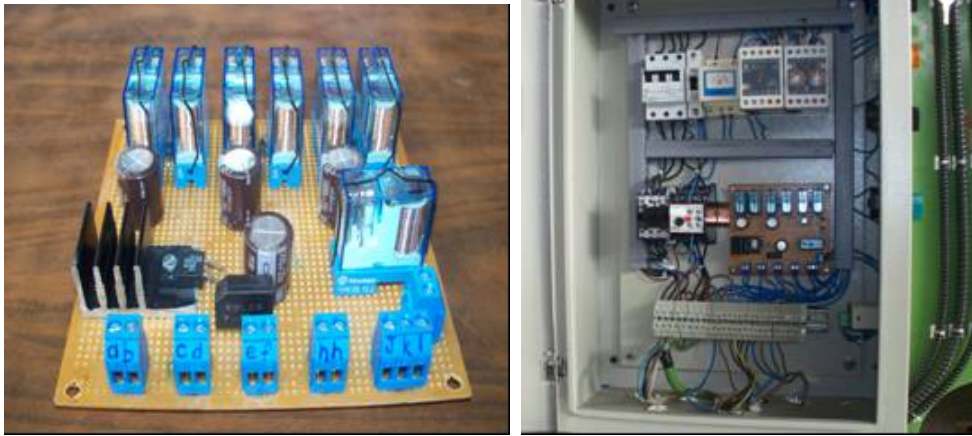
Şekil 7. Pres tezgâhlarına takılan emniyet sistem parçalarının ayrı ve montaj edilmiş görüntüleri

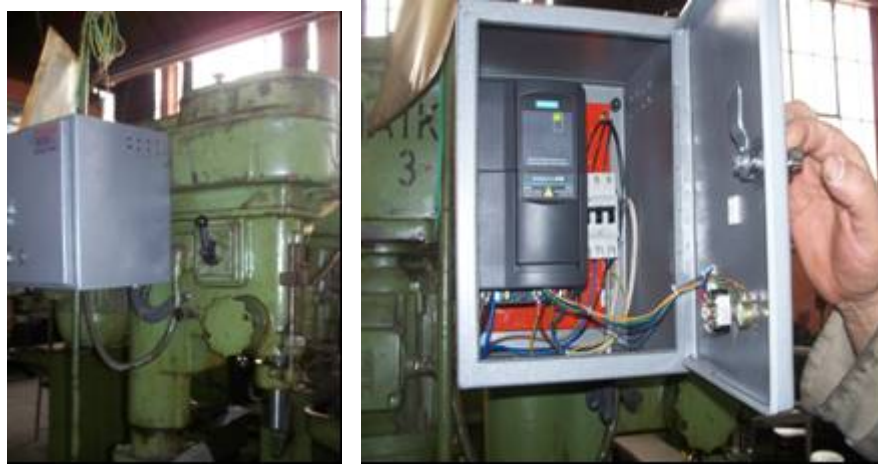
Şekil 8. Matkap tezgâhlarına takılan sürücü sistemi

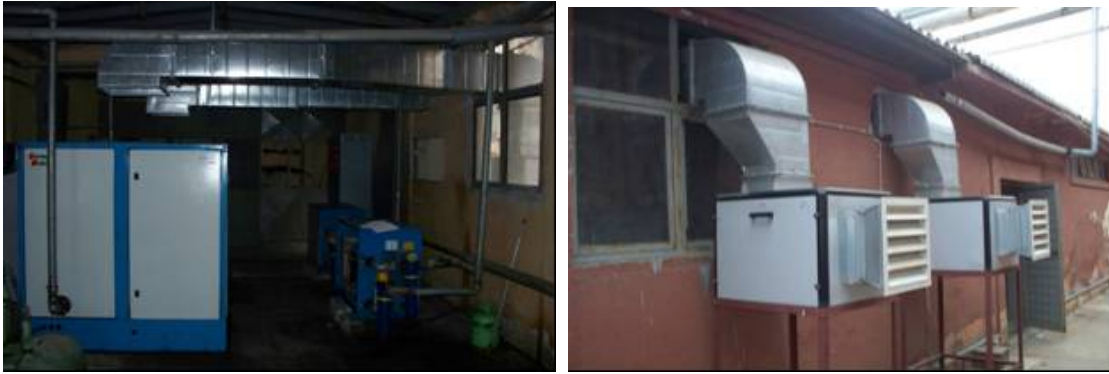
Şekil 9. Kompresörün içeriden görüntüsü ve kompresöre takılan aspiratörün dışarıdan görüntüsü

Kompresör sistemi tamamen elden geçirilmiş, kaçaklar tamir edilmiş ve soğutma sistemine dışarıdan daha soğuk ve temiz hava almasını sağlamak amacıyla hücre tipi bir aspiratör kompresörün emiş kısmına hava kanalları vasıtasıyla bağlanmıştır (Şekil 9). Böylece kompresörün sürekli normal çalışma sıcaklığı olan 80-85°C seviyesinde çalışması sağlanmıştır.

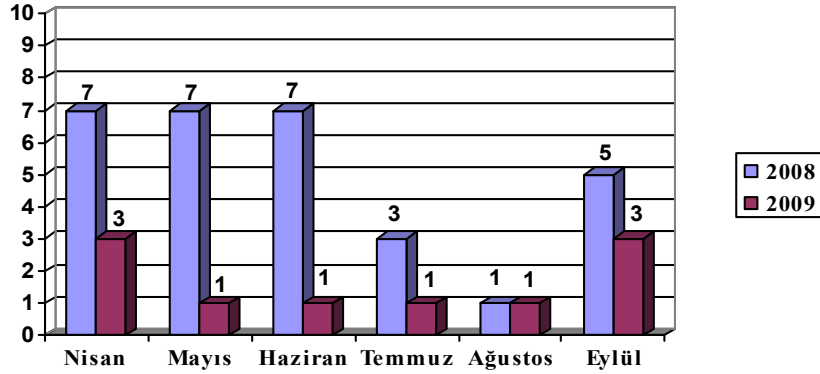
Pres atölyesinde gerçekleştirilen TVB uygulaması sonucunda 2008 yılında 43 olan toplam arıza sayısı 2009 yılında 39'a inmiş, tezgahların çalışma süreleri artmış ve atölyenin yıllık üretim miktarı %40 oranında artmıştır. Pres Atölyesinde meydana gelen 2008 ve 2009 yıllarında Nisan-Eylül dönemi içinde oluşan arıza sayılarının ve arıza kalma sürelerinin aylık dökümleri örnek olarak Şekil 11-12'de sunulmuştur.

Şekil 11. Pres atölyesi Nisan-Eylül arası aylık toplam arıza sayısı grafiği
