TÜRKİYE’DE KAMU BİNALARININ DEPREM RİSKİ VE YAPISAL HASAR DURUMLARININ İNCELENMESİ: EDİRNE ÖRNEĞİ

Examination of Earthquake Risk and Structural Damages of Public Buildings in Turkey: Edirne Case

Bu çalışmada 2007 Deprem Yönetmeliği'ne (DBYBHY-2007) göre Edirne'de "önem katsayıları 1 olan kamu binalarından okulların ve hastanelerin" olası bir deprem öncesi yapısal (hasar) durumlarına, yapısal performanslarına ilişkin genel değerlendirmeleri yapılmıştır (Anonim, 2007). Bunun için Edirne il merkezinden örnek seçilen binalara anket uygulanmış ve gözlem yapılmıştır. Böylece olası bir depremde okul ve hastane gibi kamu binalarında meydana gelebilecek hasarlar önceden tespit edilmiştir (Oymael ve Ark., 2014).

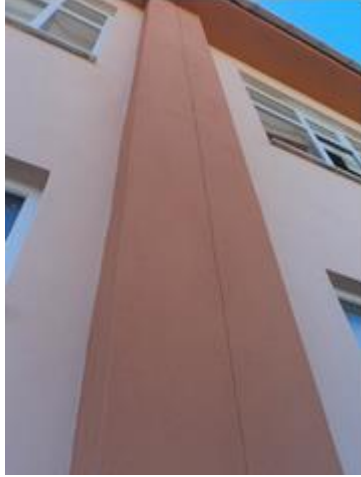
a) Bina dış cephe dilatasyon noktası

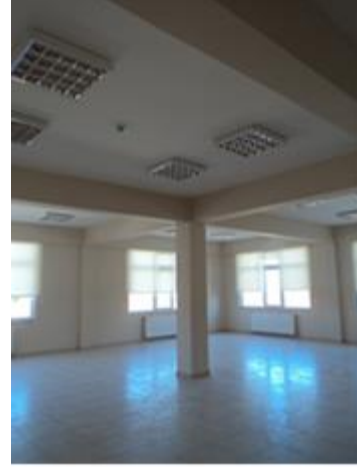
b) Bina iç görünüşü

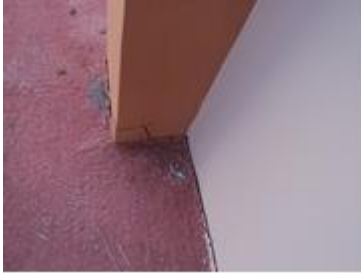
c) Binada dış cephe kolon zemin birleşimi

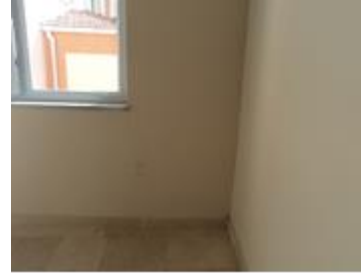
d) Bina iç mekan görünüşü

Şekil 4. Örnek olarak incelenen binalardaki yapılan hasar tespitleri

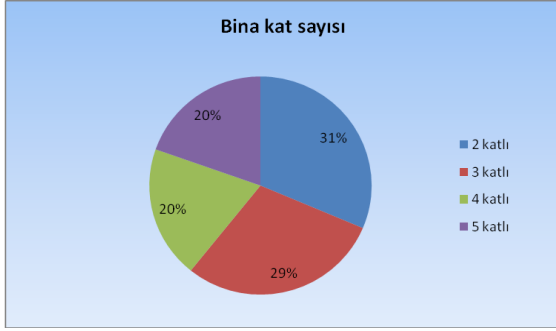
Bina Kat Adedi: Araştırma anketinde bina kat sayısı özellikleri dört grupta incelenmiştir. Tek katlı, altı-sekiz katlı ve dokuz ve üzeri katlı bina bulunmamaktadır. Buna göre incelenen binaların kat sayısı özellikleri Şekil 7’de görüldüğü gibi %31’i iki katlı, %29’u üç katlıdır. Ayrıca binaların %20’si dört katlı olup, diğer %20’si de beş katlı yapılmıştır.

Şekil 7. Binaların kat sayısı özellikleri

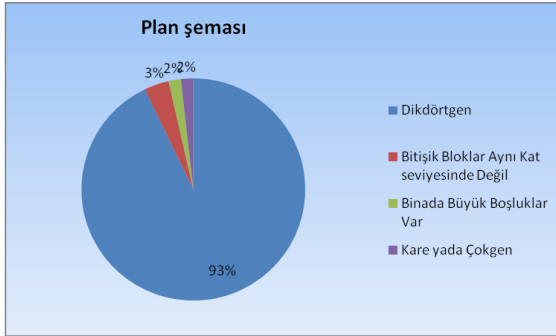
Plan Şeması: Araştırma anketinde binaların plan şeması özellikleri dört grupta incelenmiştir. Yıldız planlı bina bulunmamaktadır. Buna göre incelenen binaların plan şeması özellikleri Şekil 8’de görüldüğü gibi %93’ü dikdörtgendir. %3’ü bitişik blok ve aynı kat seviyesinde bulunmayan, %2’si büyük boşluklu (avlu) ve %2’si de kare veya çokgen özelliktedir.

Şekil 8. Binaların plan şeması özellikleri

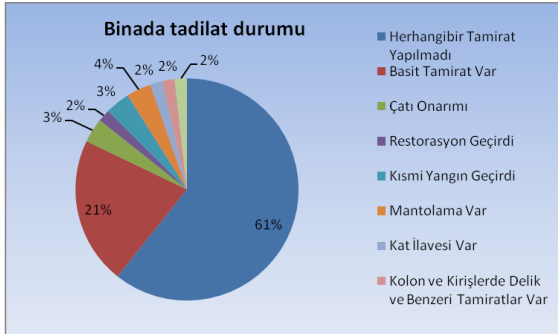
Araştırma anketinde binaların tadilat durumu sekiz grupta incelenmiştir. Buna göre incelenen binaların Şekil 14'te görüldüğü gibi %61'inde herhangi bir tadilat yapılmamıştır. Binaların %21'inde basit onarım, %4'ünde mantolama, %3'ünde çatı onarımı yapılmıştır. Binaların %3'ü kısmi yangın, %2'si restorasyon geçirmiş ve %2'sinde kat ilavesi yapılmıştır. Ayrıca %2'sinde kolon ve kirişlerde delik ve benzeri tamiratlar tespit edilmiştir.

Şekil 14. Binaların tamirat durumu

Binalarda yapılan tadilat ve tamiratlar deprem dayanımını olumsuz etkiler. Sonuçta tasarım aşamasında dikkate alınan unsurlar ve statik hesap sonuçları zayıflayacaktır. Özellikle taşıyıcı elemanlara yapılan (kolon ve kirişlerin kesilmesi gibi) müdahaleler binaların taşıma gücünde önemli riskler oluşturacaktır. Bu bağlamda incelenen binaların %21'inde basit onarım, %2'sinde kolon ve kirişlerde delik ve benzeri tamiratların yapıldığı görülmüştür.
