Eminönü Âşir Efendi Hânı

Aşağıdaki çalışma, Âşir Efendi Hânı'nın rölöve, restitüsyon ve restorasyonuna ilişkin tespit ve önerilerin değerlendirildiği bir ön çalışma niteliğindedir. Restorasyon çalışmalarında yeni bilgi ve bulgulara rastlanması mümkündür. Âşir Efendi Hanı, İstanbul'un Fatih ilçesinde, tarihi yarımada sınırları içinde ve Eminönü semtindedir. Büyük bir olasılıkla XVIII. yüzyılda yapıldığı anlaşılan hân, XIX. ve XX. yüzyıllarda büyük müdahaleler görmüştür. Ticari faaliyetlerin devam ettiği yapı, Sultan Hamâm Caddesi'nden bakıldığında üç, Âşir Efendi Caddesi'nden bakıldığında ise iki katlı görünmektedir. Bu kot farkı, yapının kuzeybatıya doğru aşırı eğimli olmasının sonucudur. Kot farkına dayanarak, (kısmen) üç katlı hânlar grubuna dahil edilmiştir.

Eminonu Asir Efendi Khan

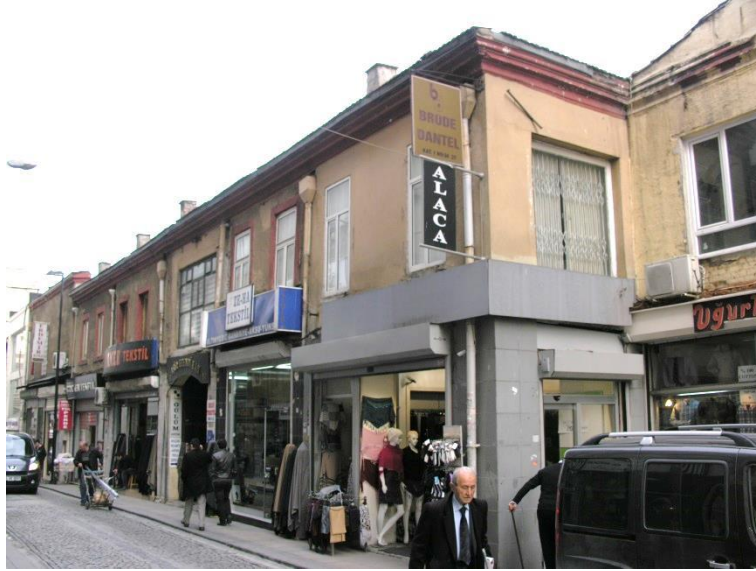
Fotoğraf 6-Güney cephesi.

Âşir Efendi Caddesi'ne bakan güney cephenin tasarımı, kuzeydekinden farklıdır. Zemin kotunun kuzeye göre daha yüksek olmasından dolayı, sadece iki kat görülmektedir (Bkz. Fotoğraf 6). Güney cephesinde en dikkat çekici özellik, cephenin batısındaki iki dükkân ve üç pencereye denk gelen bölümün saçak seviyesinin, doğusundaki saçak hattına göre bir miktar daha yüksek olmasıdır (Fotoğraf 8, şek.3). Bu uygulama, güney cephesine farklı tarihlerdeki müdahaleyi kanıtlamaktadır. Ayrıca batıdaki saçak profilinin, doğudakine oranla daha dar tutulması da bir diğer kanıt olarak değerlendirilebilir.

Güney cephesinde dikkat çeken ikinci özellik, cephenin, doğuda girişten sonraki ikinci dükkândan sonra üçüncü dükkânın içerlek olarak devam etmesidir. Böylece bu kesime de bir dükkân inşa edilerek, cephe sonlandırılmıştır (Fotoğraf 9). Girişin üst kesimine, diğer dükkânların üst kesimlerinde de görüldüğü gibi pencere açılmıştır. Ancak bu pencere muhdes olmalıdır. Bu cephedeki dükkân sayısı da yedidir.

22) Güney cephesinin batı kesimi ile doğu kesiminin saçak hatları farklı kotlardadır. Sıva tabakasının kaldırılması sonucu, farklı inşaat aşamalarına dikkat edilmelidir.

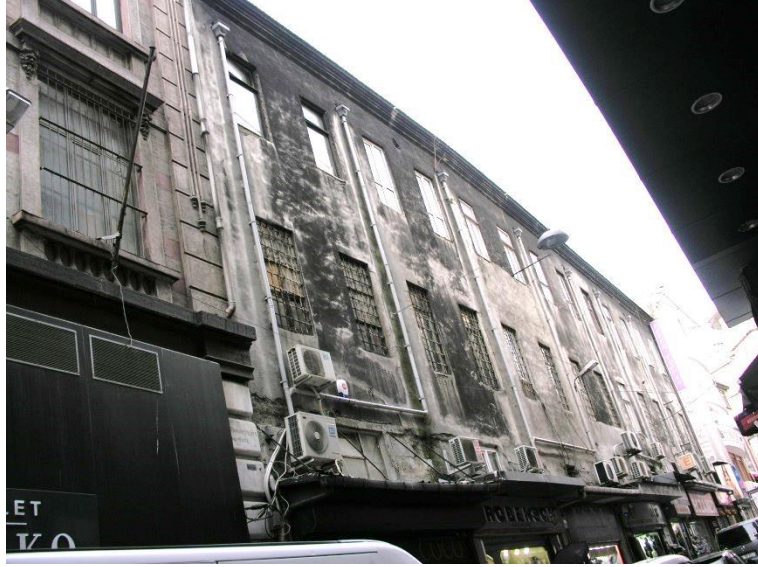
Fotoğraf 7-Kuzey cephesi.

Kuzey cephede, zemin kattaki dükkânlar Sultan Hamâm Caddesi'ne açılmaktadır. Genel hatlarıyla sade düzenlenmiş cephenin zemin katında, bugün dükkâna dönüştürülen eski girişin batısında dört, doğusunda üç olmak üzere toplamda yedi dükkân bulunmaktadır. Ancak giriş, dükkânlar arasında neredeyse kaybolmuştur. Her bir dükkânın üstüne denk gelecek

şekilde, küçük ve yatay dikdörtgen şekilli birer pencere açılmıştır. Asma, birinci ve ikinci katlarda, toplam otuzüç pencere açıklığına yer verilmiştir. Ancak kapatılan cephede pencere açıklığı sayılamamıştır. Cephenin, asma kattan itibaren tamamen sıvanması nedeniyle, alttaki taş ve tuğla örgünün üzeri kapanmıştır. İç ve dış bükey silmelerden oluşan saçak hattı, cephe boyunca uzanmaktadır. Yağmur boruları, klimaların dış üniteleri, reklam panoları ve dükkânların sundurmaları, tescilli bir esere yapılan aşırı müdahalelere işaret ettiği gibi, olası bir restorasyon sonrası ortaya çıkarılacak cephenin algılanabilirliğini de bozucu etkiye sahip olacaktır.

19) Kuzey cephedeki sıva nedeniyle, taş ve tuğladan oluşan almaşık örgü altta kalmıştır.

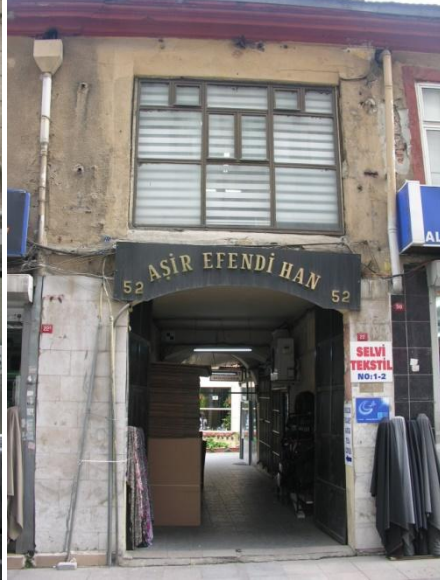
Fotoğraf 10-Güney girişi.

Hân avlusuna giriş ise, güney cephesindeki basık kemerli kapıdan sağlanmaktadır (Fotoğraf 10). Girişin üst kesimindeki yatay dikdörtgen şekilli pencere, boyutları itibariyle yadırganmaktadır. Çünkü, girişin iki yanındaki pencereler dikey dikdörtgen şekillidir ve bu pencereye göre oldukça dar düzenlenmişlerdir. Giriş, güney-kuzey yönlü ve tonoz örtülü koridora açılmaktadır (Fotoğraf 11, şek.1). Koridor, basık kemerle yaklaşık olarak ortadan iki bölüme ayrılmıştır. Girişin iki yanındaki dükkânların, koridora açılan girişleri muhdestir (Bkz. Şek.11).

18) Güney girişinin üst kesimindeki pencere oldukça büyüktür. Diğer pencerelere oranla hayli büyük boyutlardaki bu pencerenin (Bkz. fotoğraf 10), cephenin diğer pencerelerinde de görüleceği gibi, daha küçük boyutlarda olması beklenir.

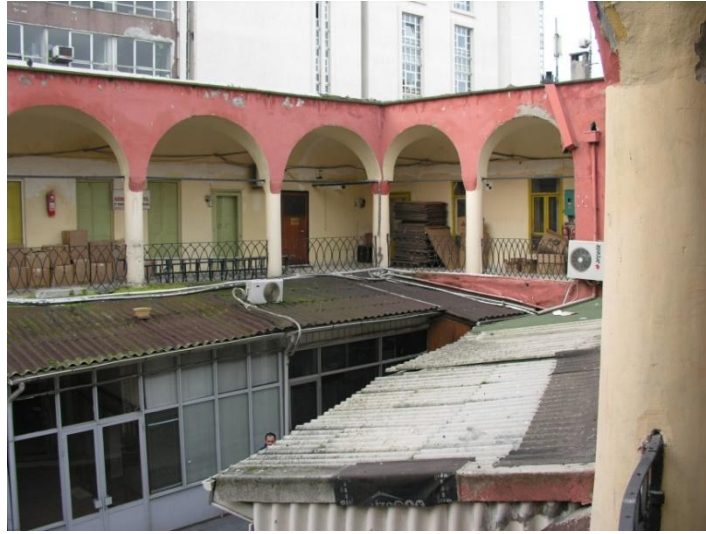
Fotoğraf 12-Avlu gneybatı blm.

Koridorun kuzey kesiminden avluya geçilmektedir. Avludan, mekanların bulunduğu kesime ilk bakışta bile, yoğun müdahaleyi algılamak mümkündür. Avluya açılan alt kat dükkân önlerinin, alüminyum doğrama camekanlarla doldurularak, kapalı dükkânlara dönüştürüldüğü görülmektedir (Fotoğraf 12).

23) Avlu zeminindeki dükkânların önlerinde, kapalı mekanlar oluşturmak suretiyle müdahale edilmiştir.

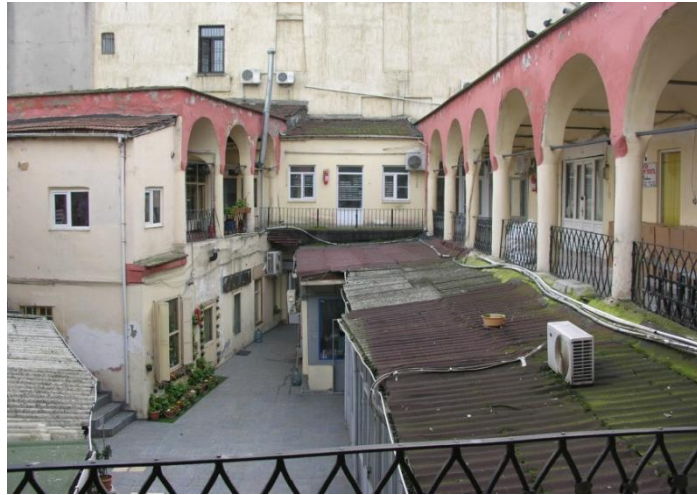
Fotoğraf 15-Avlunun kuzeydoğusundaki mekanlar

Avlunun kuzeydoğusundaki üç birimli revaklı mekan grubuna batıdan bitleştirilen mekan sonradan eklenmiştir (Fotoğraf 15). Nitekim, ilave edilen mekanın çatı kot seviyesi, orijinal mekanların çatısından daha aşağıdadır.

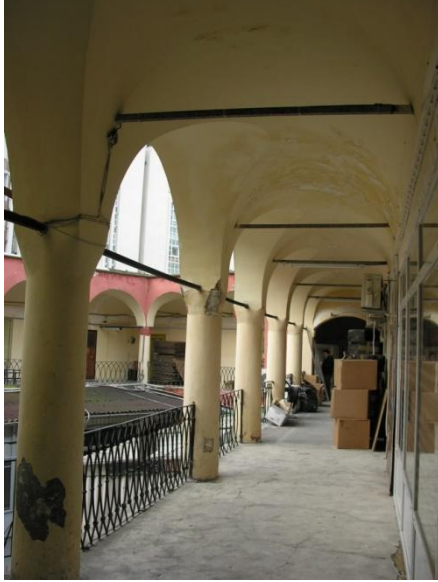
Fotoğraf 16-Kuzey revakı. (2.kat)

İkinci katın yuvarlak şekilli revak kemerleri, birinci katın daire ve kare planlı sütunlarına oturmaktadır (Fotoğraf 16). Sütun araları demir korkuluklarla kapatılmıştır. Sıva raspaları sonucunda, revak kemerlerinin tuğladan örüldüğü anlaşılmıştır. Bazı sütun başlıkları korinth tipinin sade ve stilize şeklini andırırken, bazıları da yine stilize edilmiş Dor tipini andırmaktadır. Tüm revaklar sıvalı ve boyalıdır.

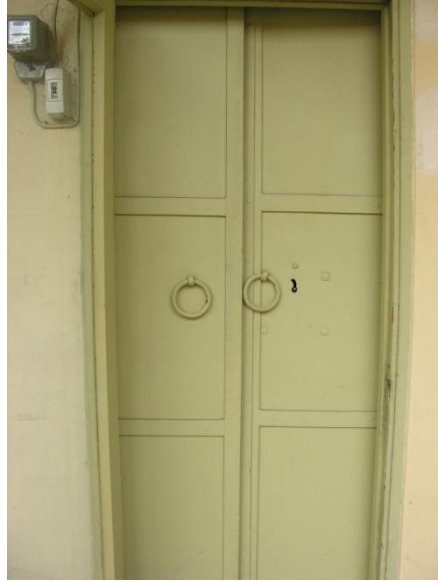
Fotoğraf 17- 2.kattaki dökme demir kapı kanatlarından bir örnek

İkinci katta 17 dükkân, 1 depo, 1 oda, 1 lokanta, 1 mutfak ve 1 bay-bayan wc'den oluşan 22 mekân bulunmaktadır. Dükkânların kapı kanatları, dışta ahşap camekan, içte dökme demirden olacak şekilde iki kanattan meydana getirilmiştir (Fotoğraf 17).

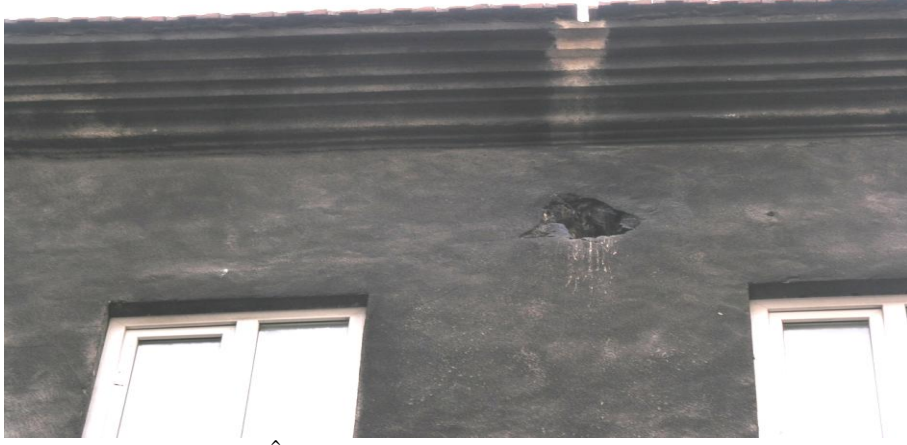
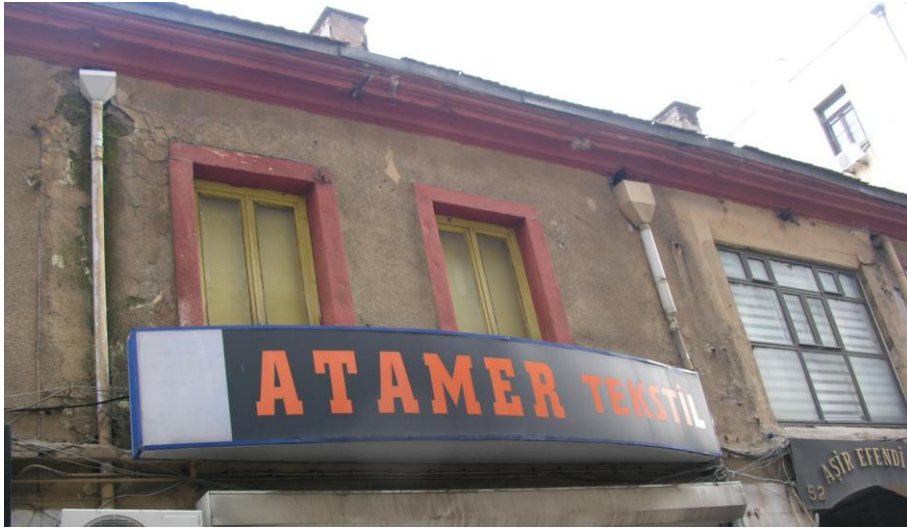
Sonuç olarak, Āşir Efendi Hânı'nın, Mustafa Āşir Efendi'nin yaşadığı ve tek avlulu üç katlı İstanbul hânlarının görüldüğü XVIII. yüzyıla ait olduğu düşünülebilir. Ancak yapı bugünkü görünümü itibariyle gerek XIX. yüzyıl, gerekse XX. yüzyıl müdahaleleriyle asli hüviyetinden bir hayli uzak durmaktadır. Kuzey ve güney cephede görülen iç-dış bükey kavisli silmeler, daha çok XVIII. yüzyıl sonu-XIX. yüzyıl İstanbul hânlarında görülen profil örneklerindedir (Fotoğraf 19-20).

Fotoğraf 19-Eminönü Âşir Efendi Hânı. Kuzey cephedeki silmeler.

Fotoğraf 20-Eminönü Âşir Efendi Hânı. Güney cephedeki silmeler.

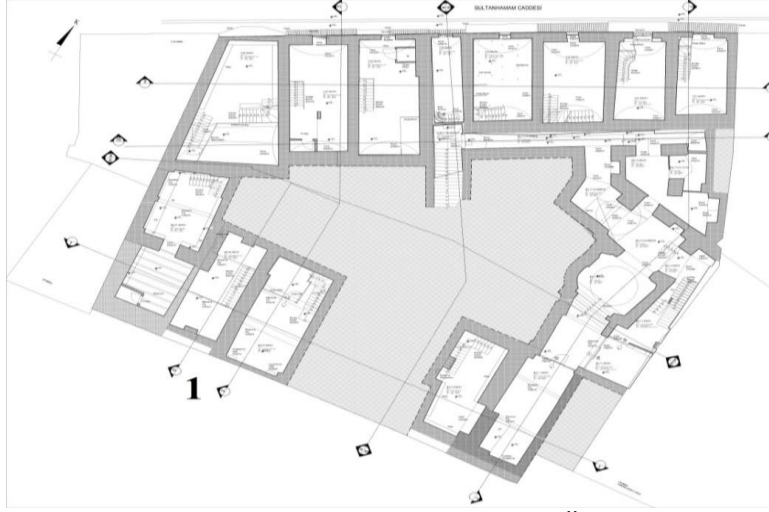
Şekil 9-Rölöve planı (Asma kat, -2.80 kotu). Ölçek 1/50 (OfisNova Mimarlık'tan).

1) Asma katın (-2.80 kotu) güneybatı köşesindeki depo dönem eki, mekanın doğusundaki depolar ise muhdes ek olarak değerlendirilmelidir (Şek.9, no 1).

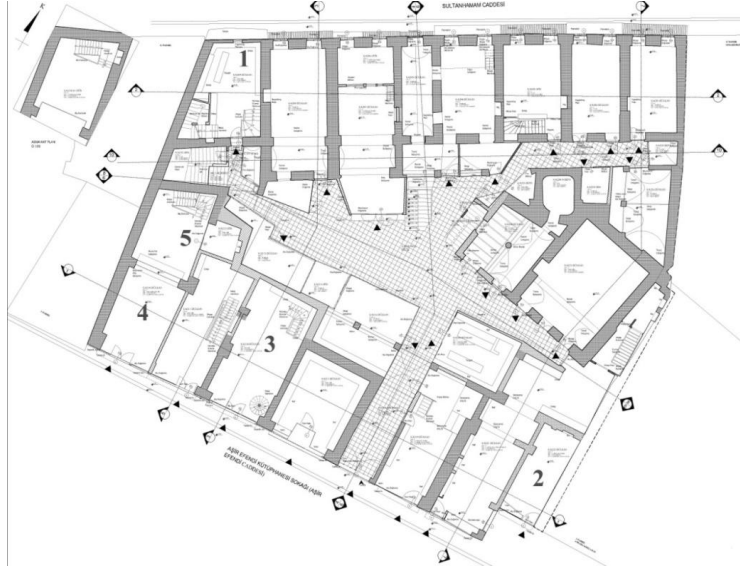
Şekil 10-Rölöve planı (1. Kat, ±0.00 kotu). Ölçek 1/50 (OfisNova Mimarlık'tan).

2) 1. kat kuzeybatı köşedeki dükkânın kuzey duvarında bugün için görülen bir pencere (Şek.10, no 1), restitüsyon planında iki adet olarak işaretlenmiştir (Şek. 11, no 1).

3) 1. katın güneydoğu köşesindeki dükkânın batı duvarı dönem ekidir. Söz konusu duvar, ilk yapılan duvardan daha ince tutulmuştur (Şek.10, no 2).

4) 1. kat güney cephesindeki dükkânlardan 3 numarayla işaretlediğimiz mekan, kuzeye doğru ilk mekana göre daha fazla uzatılmıştır (Şek.10, no 3). Normalde, kuzey duvarı yan mekan duvarlarıyla aynı eksende olmalıydı. Ayrıca, mekanın kuzey duvarı üzerinde üç açıklığa yer verildiği, restitüsyon planında işaretlenmiştir (Şek.11, no 2).

5) 1. kat güney cephede 4 numarayla işaretlediğimiz dükkânın doğu duvarı, bugün için muhdes ve incedir (Şek.10, no 4)

6) 1. kat batı cephesinin yaklaşık olarak ortasında bulunan dükkânın doğu duvarındaki açıklık (Şek.10, no 5), ikinci dönem restitüsyon planında da işaretlendiği gibi, bir kapı ve üç pencere açıklığına sahip olmalıdır (Şek.11 no 3).

7) 1. katta, özellikle kuzey ve güney kanattaki dükkânların duvarlarından bazıları yıkılarak, yerlerine ahşap ve alüminyumdan ince duvarlar yerleştirilmiştir. Bu konumda olan duvarlar/bölmeler kaldırılarak orijinal duvarlar örülmeli ve bu durum restorasyon projesinde gösterilmelidir.

8) 1. kat tavanlarının sızdırmazlığı kontrol edilerek yalıtım malzemeleri kullanmak suretiyle, sızdırmazlık konusunda gerekli hassasiyet gösterilmelidir.

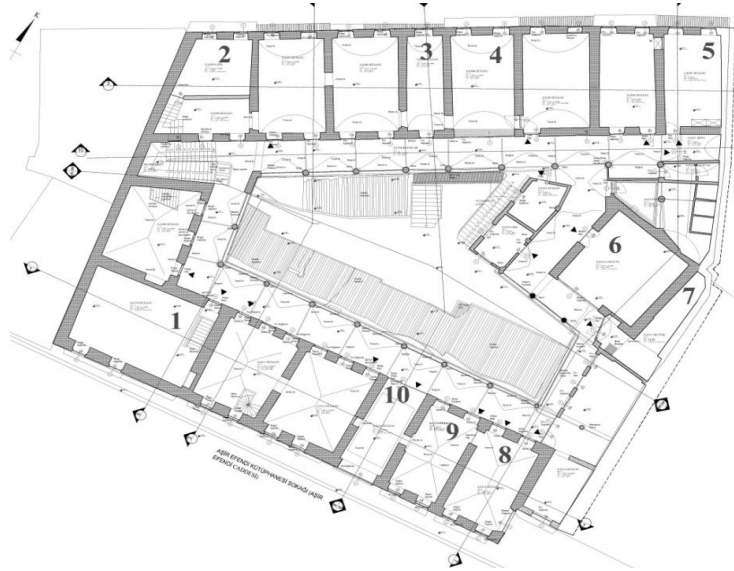
Şekil 12-Rölöve planı (2. kat, +3.45 kotu). Ölçek 1/50 (OfisNova Mimarlık'tan).

9) 2. kat güneybatı köşedeki dükkânın kuzeydoğusundaki kapı açıklığı (Şek.12, no 1), son müdahaleden önce, bir kapı ve bir pencere açıklığı şeklinde olmalıydı (Şek.13, no 1).

10) 2. kat kuzeybatı köşedeki dükkânın oldukça müdahale gördüğü anlaşılmaktadır. Mekanın revaka bakan güney duvarında, bugün görülen iki açıklığın (Şek.12, no 2), mevcut izlere göre üç açıklık şeklinde olması gerekmektedir (Şek.13, no 2). Mekanın doğu duvarının güney ucunda bugün görülen açıklık, sonradan açılmıştır. Dolayısıyla söz konusu açıklığın kapatılarak duvara dönüştürülmesi gerekmektedir. Mekanı ikiye bölen duvar da muhdestir. Yukarıda bahsedilen tüm uygulamalar, restitüsyon planında işaretlenmiştir. Ancak ileride yapılacak restorasyon projesi ve uygulamasında dikkate alınmalıdır.

11) 2. katta, kuzey cephesinin yaklaşık olarak ortalarında bulunan ve bodrum merdiveniyle aynı ekseninde bulunan dar mekanın doğu ve batı duvarındaki kapı açıklıkları (Şek.12, no 3) kapatılarak duvara dönüştürülmelidir (Şek.13, no 3).

12) 2. kat kuzey cephesinde, rölöve planında 4 numarayla işaretlediğimiz mekanın güney cephesi tamamen dışa açıktır (Şek.12, no 4). Restitüsyon planında da görüleceği üzere, bu kesimde iki açıklık bulunuyordu (Şek.13, no 4). Aynı mekanın doğu ve batı duvarlarının güney ucundaki kapı açıklıkları da kapatılmalıdır.

13) 2. katın kuzeydoğu köşesindeki mekanın revaka bakan duvarında, bugün bir olarak görülen açıklık (Şek.12, no 5), restitüsyon planında belirtildiği gibi, bir kapı ve bir pencere açıklığı şeklinde olmalıdır (Şek.13, no 5).

15) 2. kat güney cephesindeki dükkânlardan doğudakinde, doğu penceresinin genişliği, mekanın diğer pencerelerinden daha fazladır (Şek.12, no 8). Doğü penceresinin ilk inşaatta olmadığı, mekanın doğü duvarın kesintisiz devam ettiği anlaşılmaktadır (Şek.13, no 8).

16) 2. katta, 9 numarayla işaretlediğimiz (Şek.12, no 9) dükkânın kuzeydoğu köşesindeki açıklık, mevcut izlere göre nişe dönüştürülmelidir

17) 2. kat güney cephesinde, sağdan veya soldan sayıldığında dördüncü dükkânın giriş açıklığı, bugün mekanın genişliği kadardır (Şek.12,

no 10). Oysa ki bu kapı açıklığı, diğer dükkânlarda da olduğu gibi, mekanın genişliği kadar olmamalıydı. Bu mekanın batısındaki açıklık, bir önceki dönemde niş olmalıdır (Şek.13, no 10).
