# Tarihi Çinilerde Yapısal Özellikler Ve Karşılaşılan Bozulmalar

## STRUCTURAL FEATURES AND ENCOUNTERED DETERIORATION of HISTORICAL TILES

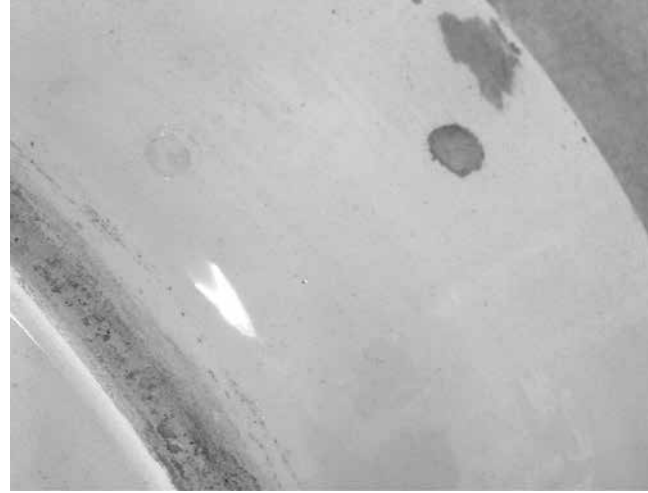
Öte yandan çini eşyada üretimden kaynaklanan hataların başında kireç atması (taş atkını) gelmektedir. (Resim 1)

**Resim 1:** Çini tabakta kireç atması

Çamur yapısı içinde bulunan kireçtaşının iyi elenmemesi, bisküvi pişirimi veya sırlı pişirim sonrası oluşan sönmemiş kireç taneciklerini oluşturur. Zamanla bu tanecikler nemli havayla sönmüş kirece dönüşür. Sönmüş kireç, hacimsel genleşme sonucu üzerindeki çamur ve sır katmanını patlatarak düşürür ve sonuç olarak çini formlarda yüzey düzgünlüğü bozulur (2).

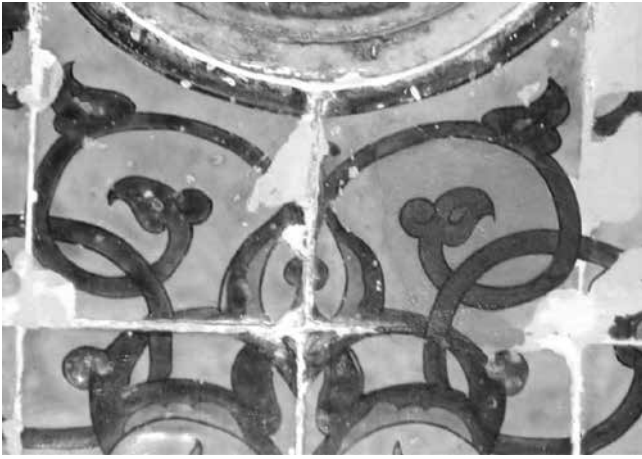
**Resim 2:** Çini tabakta kireç atması.  
**Kaynak:** İzmir Konak Yalı Camii Çinilerinden Detay.

Başka bir ifadeyle kireç atmasının değişmeyen nedeni küçük parçalar halinde alçı, kireçtaşı, kalsit v.s. gibi kireç içeren topraklardır. Bu tanecikler yüzeye çok yakın bulunuyorsa ve ürünler düşük sıcaklıkta pişirilmiş ise bu sorun ortaya çıkabilir. Soruna neden olan pişirme sonrasında bu taneciklerin şişmesidir. Bu kireç içerikli taneler pişirme ile doğrudan

kirece dönüşür ancak daha sonra havadan nem çeker ve böylece boyutları büyüyerek basınca neden olur. Oluşan bu basınç nedeniyle tanecik pul pul olarak yüzeyden ayrılır. Burada oluşan oyuklara neden olan kireç taneciği beyaz bir nokta olarak görünür. Bu dökülme pişirmeden daha sonra depolamada ya da zamanla montajı yapılmış yüzeylerde ortaya çıkar (3). (Resim 2)

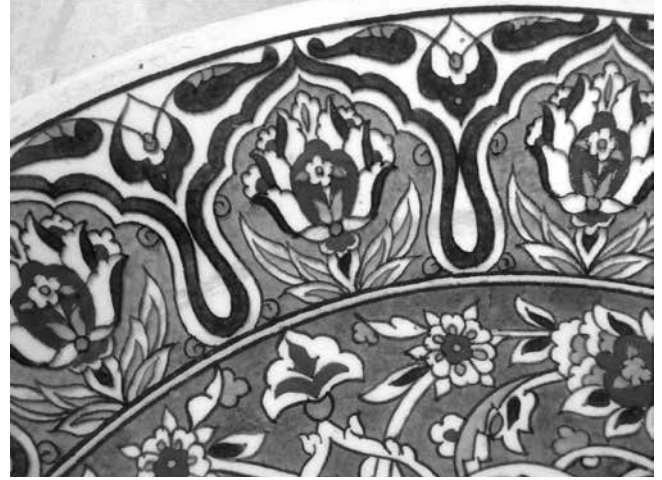
Mutfakta bulunan büyük tabakların toplanıp kaldırılmaları sırasında iç içe birkaç tanesinin konulması ve sürtünmesi sonucu sır yüzeyinde çizikler oluşabilir. (Resim 3)

**Resim 3:** Üst üste konularak muhafaza edilen tabaklarda oluşan lekelenmeler.

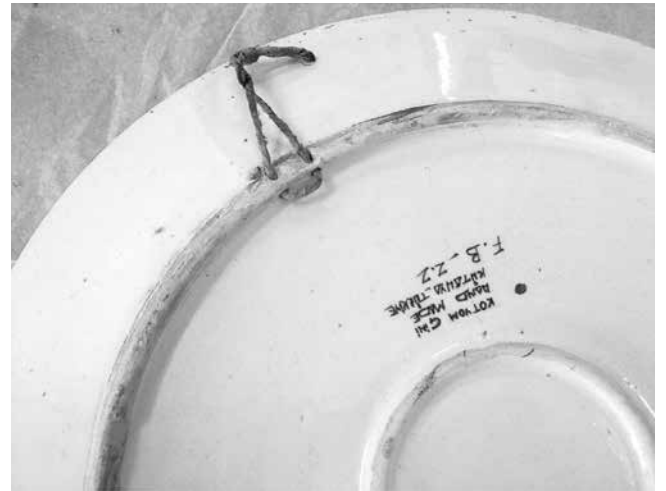
Açılan bu küçük delikler, gövde içinde daima farklı zararlı bileşikleri de absorbe ederler. (Resim 4)

**Resim 4:** Duvara asmak için tabaklara açılan deliklerin oluşturduğu bozulmalar.

Duvara ve rafa dayandırılmasında büyük tabak ve çanakların ağız kenarlarına bir veya birkaç küçük delik açılarak ip veya askı ile çiviye takılabilir.

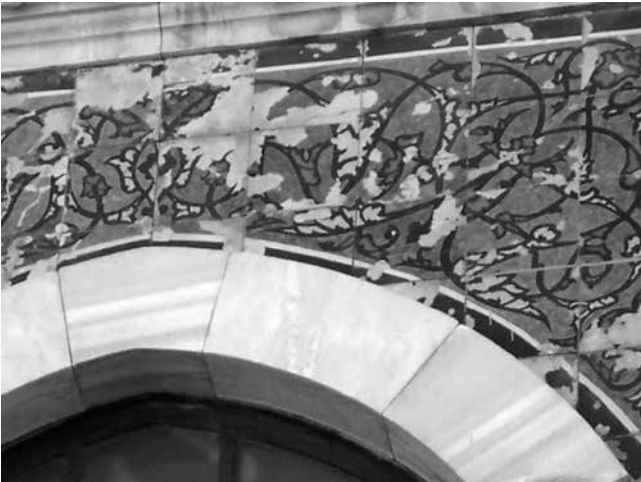
Mimari dışında kullanılan çiniler çevre etkilerine ve atmosfer şartlarına her zaman açık yüzeylerdir. Her zaman değişken hava ısı ve nem oranı çininin hem kendi bütünlüğünü, hem de tutturulduğu harç ve duvarın bütünlüğünü etkiler. (Resim 5)

**Resim 5:** Atmosfer koşulları nedeniyle çini yüzeylerde meydana gelen bozulmalar.

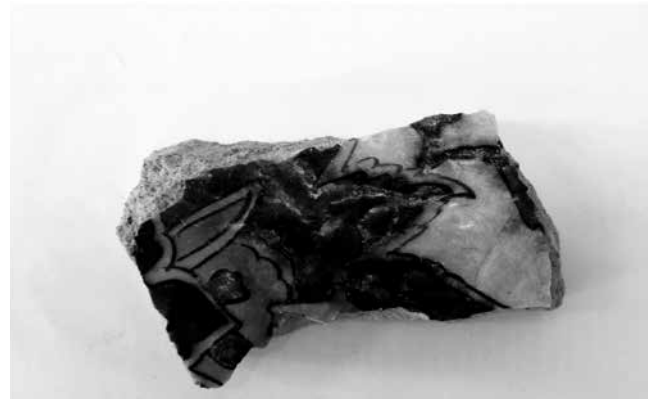
Yüzey daima mikro dokuda pürüzlü olan çini plaklarda tam olarak sır kompozisyonuna bağlanmayan kurşun ve alkali bileşiklerle hava nemi ve ısı kimyasal olayları başlatmaya yetmektedir. Bu etkileşimi deniz kenarına yakın yapılarda, havadaki su buharının taşıdığı sodyum, potasyum, iyot bileşikleri kısmen hızlandırır. (Resim 6-7)

**Resim 6:** Atmosfer koşulları nedeniyle çini yüzeylerde meydana gelen bozulmalar.

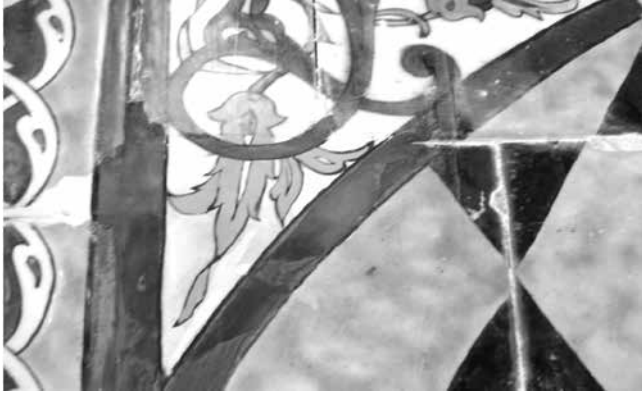
**Resim 7:** Atmosfer koşulları nedeniyle çini yüzeylerde meydana gelen bozulmalar.

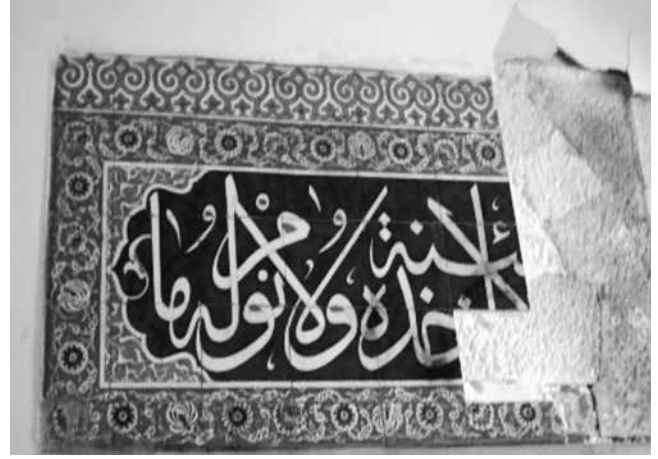
**Resim 8:** Sismik hareketlenmeler sonucu plaka kenarlarında kaplamalar veya yüzeyden ayrılarak dökülmeler gözlenmektedir.

Kubbe, tonoz, kemer elemanlı yapılarda, sismik hareketlerin ilk görünen hasarları bu elemanlarda ortaya çıkmakta, söz konusu yüzeylere bağlı çiniler depremin yarattığı ileri, geri veya torsiyon hareketleri ile plaka kenarlarında kaplamalar veya yüzeyden ayrılarak dökülmeler şeklinde görülmektedir. (Resim 8)
