Prof. Dr. Demet ULUSOY BINAN
Mimar Sinan Güzel Sanatlar Üniversitesi
Mimarlık Fakültesi Mimarlık Bölümü

Türkiye’de Çok Katmanlı Yerleşimlerde Tanımlama-Koruma Yaklaşımı ve Öneriler: Bergama Örneği

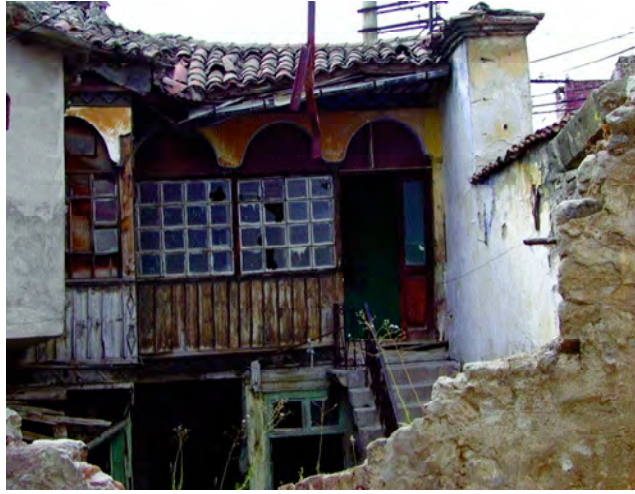
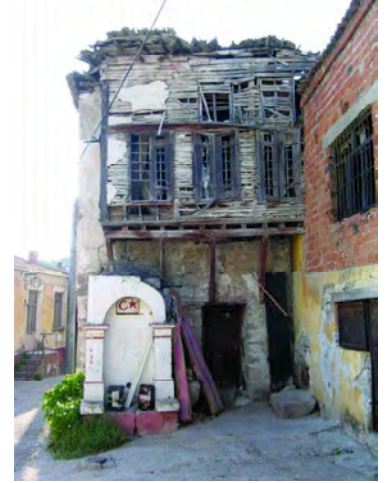
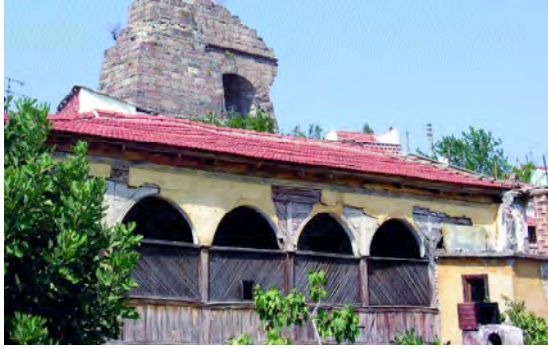
Resim 3-7:
Bergama Evleri.

1943 İmar Planı ile başlayan 1968 İmar Planı ile devam eden kentteki arkeolojik alanlara verilen önem doğrultusunda, Helenistik ve Roma Dönemi yapı kalıntıları üzerinde yerleşmiş geleneksel yapılaşmanın dondurulması ve yeni yapılaşmalar için bu alanlar dışında geleneksel dokunun güneyinde yeni iskân alanları açılması yaklaşımı ile geleneksel konutların muhafazasına dolaylı olarak katkı verilmiştir. Bunun dışında kentin önce arkeolojik sit ve ardından kentsel sit, daha sonra kentsel arkeolojik sit ve ardından kentsel + III. derece arkeolojik sit olarak tescillenerek koruma altına alınması sürecinde çok katmanlı geleneksel kent dokusuna koruma amaçlı müdahaleler ancak 2003 yılında “geçiş dönemi yapılaşma koşulları” ilan edilmesi sonrası belirginleşerek yasal çerçeve bağlamında koruma kurulunca alınan kararlar doğrultusunda yapılabilmiş, dolayısıyla geleneksel doku harap ama özgün yapılar topluluğu olarak günümüze ulaşmıştır (Resim 3-4).

Bergama’da korunması gerekli kültür varlıkları olan konutlar, yöresel etkiler sonucu biçimlenen –gerek Türklere gerekse gayrimüslim azınlığa ait (Rum, Ermeni ve Yahudi)– “geleneksel evler” (Resim 5-6), ve 19. yüzyılın ikinci yarısından itibaren genellikle gayri müslimler tarafından yapılan “Batı etkili evler” (Resim 7), olarak iki farklı tipte değerlendirilebilir.

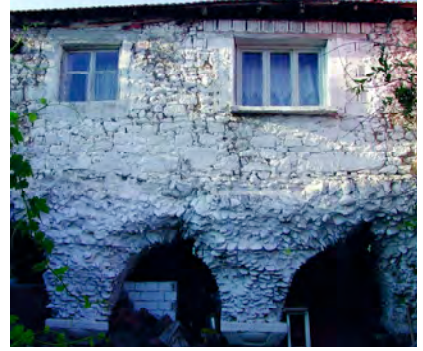
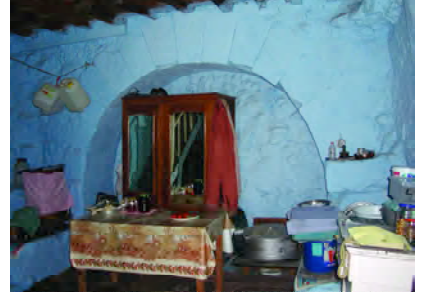
Resim: 13

Resim: 14

olması (Resim 13-14) durumunun envanter fişinde gösterilmesiyle kentsel ve arkeolojik kültür varlıklarının birlikte belgelenmesi ve sonrasında arkeolojik kültür mirasının envanteri ve belgelemesiyle bağlantı kurulması mümkün olmaktadır (Şekil 6 -7).
