# Haliç Kıyısında Tarihi bir Sanayi Yapısı: Unkapanı Değirmeni

Yrd. Doç. Dr. Füsün Seçer Karıptaş  
Haliç Üniversitesi, Mimarlık Fakültesi

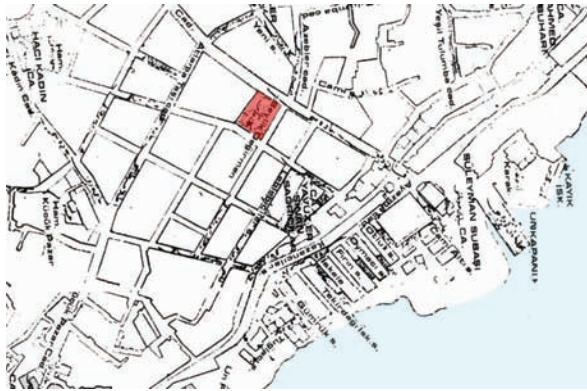
1912 tarihli Alman Mavisi  
Şehir Haritası'nda  
Unkapanı Değirmeni

Ekrem Hakkı Ayverdi  
haritasında değirmen  
(1900)

Unkapanı Değirmeni'ne ait bulunan eski dökümanlar, 1912 tarihli Alman Mavisi şehir haritası ve aynı dönemde Ekrem Hakkı Ayverdi tarafından yayınlanan haritalardır (Resim 6-7-9). Her iki haritada da yapının planı ayrıntılı olarak belirtilmiş ve "Beylik Değirmeni" olarak

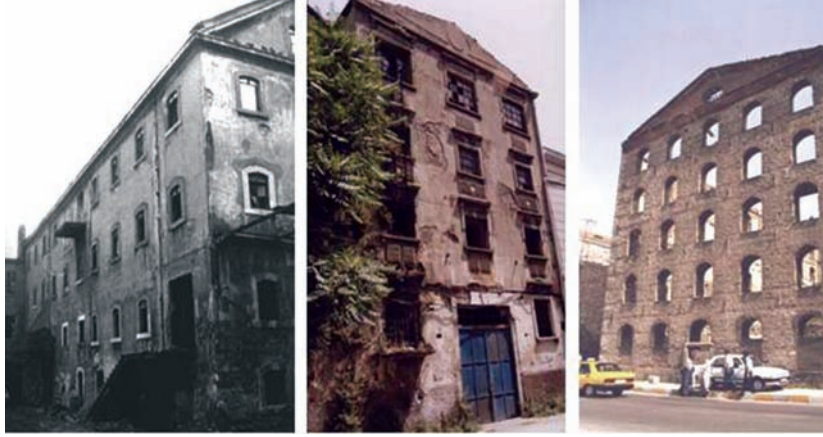
Resim: 11

Unkapanı Değirmeni, Kasımpaşa Değirmeni ve Paşalimanı Değirmeni görünüşleri

Kompleks içindeki esas değirmen binası 19. yüzyıl sonlarında İstanbul'da yapılan ve buharla çalışan diğer değirmen yapılarında olduğu gibi, beş katlı, beşik çatılı ve üçgen alınlıklıdır. Bu dönemlerde yapılan Kasımpaşa Değirmeni ve Paşalimanı Değirmeni de incelendiğinde; Unkapanı Değirmeni ile benzer mimari özelliklere sahip oldukları görülmektedir (Resim 11). Genellikle duvarları almaşık tuğla duvar, döşeme olarak demir takviyeli ahşap kirişleme kullanılmıştır<sup>(1)</sup>.

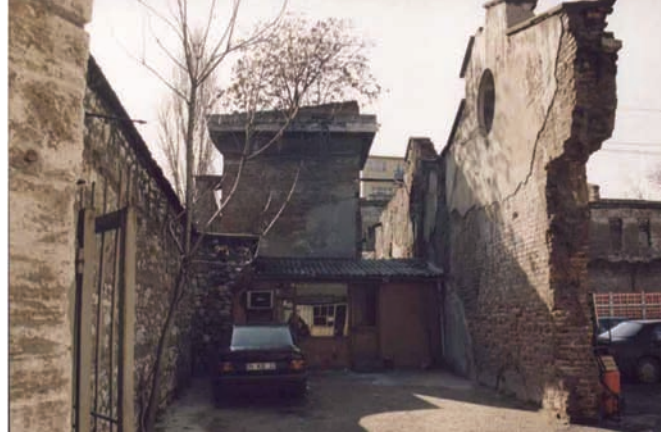
Resim:23

Unkapanı Deęirmeni  
B fırın binası ve baca  
görünüşü

Unkapanı Değirmeni kompleksinde bulunan esas değirmen binası günümüzde mevcut değildir. Bu binanın bulunduğu yerde bugün İstanbul Manifaturacılar Çarşısı Blokları bulunmaktadır. Bir bölümü ayakta kalmayı başarmış fırın binasının güneydoğu duvarının tamamı ile, güneybatı ve kuzeydoğu duvarlarının bir bölümü mevcuttur. Binanın diğer duvarları, döşemesi ve çatı örtüsü yok olmuştur. Çoğu yok olmuş depo binalarından yalnızca kuzeybatı cephesindeki binanın duvarları ayakta. Değirmen kompleksinin kuzeyinde bulunan üç katlı lojman binasının
