Anadolu’da Kerpicin Kullanım Geleneği ve Kerpiç Konut Yapım Sistemlerinin Karşılaştırılması

Arş. Gör. Uğur Tuztaşı, Yrd. Doç Dr. Tülay Çobancaoğlu
MSGSÜ Mimarlık Fakültesi Mimarlık Bölümü

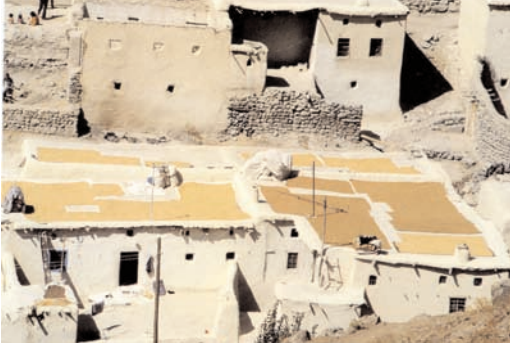
Resim: 3

Kozluca köyü-Malatya
(Aran, 2000)

Kerpiç malzemelerin arasında taşıyıcı unsur olarak ahşap bulunmayan, blok kerpiçlerle duvarlar yapılan yapıya "yağma (masif) kerpiç" denilmektedir. Bu sistemdeki konutlar daha çok Anadolu'nun kırsal yerleşmelerinde görülen konut gruplarıdır. Düz çatı, az katlı çözümler, prizmatik görünüm bu bölgede gözümüze çarpan nitelikler olarak belirmektedir (Resim: 3-4-5). Bu konutlar, ahşap bulmadaki kolaylık oranında 1-3 sıra hatıllarla takviye edilmişlerdir. Hatıllar çok kere duvarın iki yüzüne yerleştirilen 6-10 cm'lik yuvarlak çaplı kavak veya söğüt ağacındandır. Bunlar 1.50-2.00 metrede bir duvarın içine konulmakta ve köşelerden birbirine bağlanabilmektedir. Lentolar ise küçük çaplı ahşap parçalarıdır. Bazı örneklerde duvar sistemi dışında, düşeyde ahşap dikmeler kullanılarak açıklıkların geçilmesi kolaylaştırılmıştır (Eriç 1987, 36).

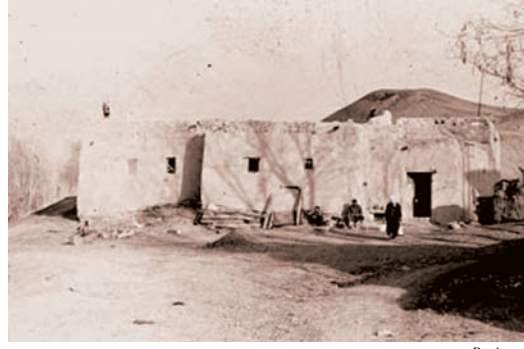
Resim: 4

Çallı Köyü- Sivas

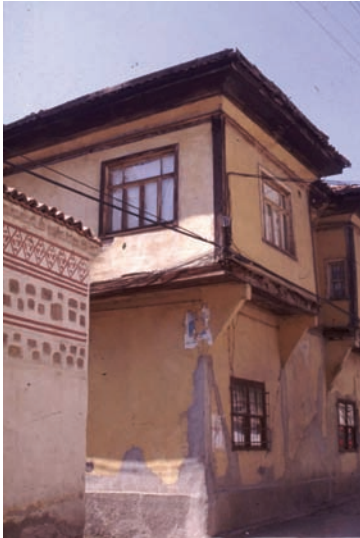
Resim: 6
Amasya'dan bir örnek
(Çobancoğlu, 1998).

bulunabildiği yerleşimlerde (örneğin; Kuzey Anadolu bölgesinin iç kesimlerinde Amasya (Resim 6), Samsun- Havza , Safranbolu (Resim 7), Orta Anadolu da Kütahya (Resim 8) , Sivas- Divriği (Resim 9) karşımıza çıkan, ahşap iskelet arası kerpiç dolgulu konutlarda, ahşap karkas masif taş veya kerpicin üzerine kurulmaktadır. Ahşap iskeleti oluşturan ahşap, düşeyde ana ve ara dikmeler, yatayda kirişleme sistemi ile belirli aralıklarda çatılarak oluşturulmuştur. Bu sistemde ana taşıyıcı malzeme ahşap olup, kerpiç dolgu malzemesi olarak kullanılmaktadır. Ahşap sistem aralığı, kerpiç boyutuna göre ayarlanarak düzenlenmektedir. Kerpicin sağladığı olanaklarla dikmelerin arası genişleyebilmiştir. Örneğin 80 cm'

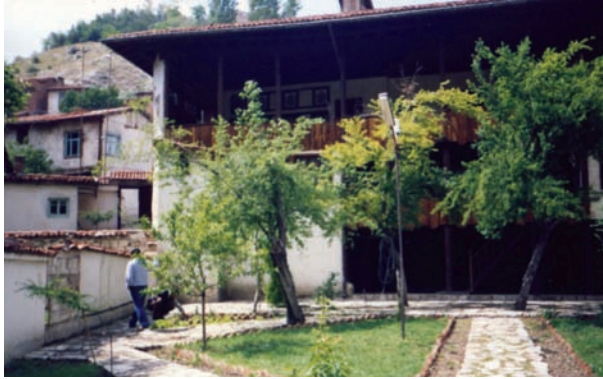
Resim: 8

Resim: 7
Safranbolu'dan bir örnek
(Çobancaoğlu, 1998)Resim: 8
Kütahya'dan bir örnek
(Çobancaoğlu, 1998)Resim: 9
Sivas- Divriği'den bir örnek
(Çobancaoğlu, 1998)

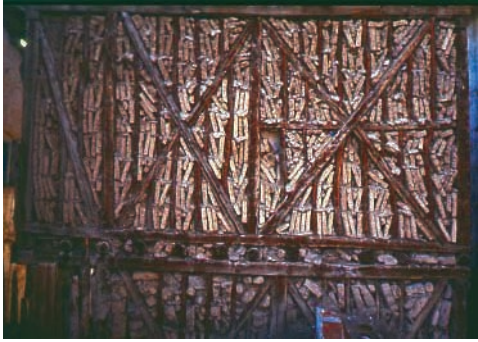
Resim: 10
Sivas'tan bir örnek

Bu sistem, içinde dolgu malzemesi olan kerpiç bloklarla, yatay, çapraz veya her iki örgü tekniği bir arada kullanarak duvarlar oluşturulmuştur (Resim 10-11). Anadolu'nun bazı bölgelerinde dolgu malzemesi seçiminde iklim ve buna bağlı olarak yapıların yönü önemli bir etken olmuş ve ısı yalıtımı sağladığı için de kerpiç, çoğunlukla tercih edilen malzeme olarak kullanılmıştır. Bu şekilde duvar ögesine dönüşen iskelet sistemde, duvarların iç ve dış yüzeyleri sıvanmıştır.

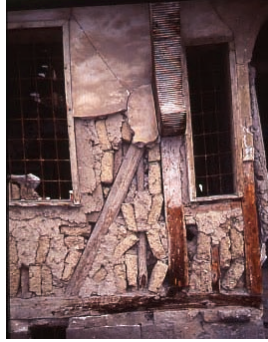
Resim: 11
Sivas'tan bir örnek

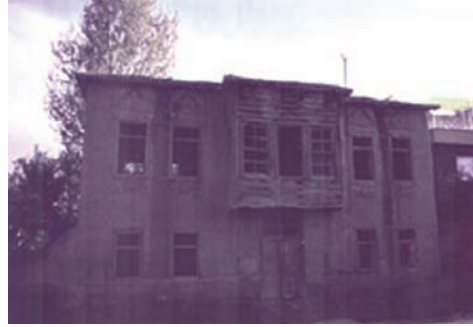
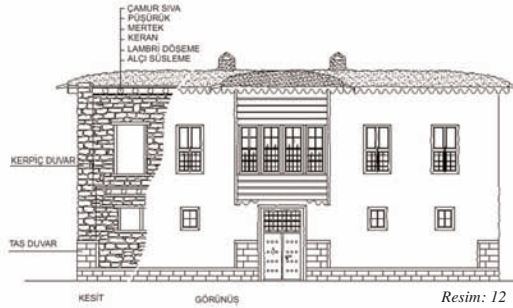
Resim: 12
Van'dan bir örnek
(Uysal, Ozturk, 1997)

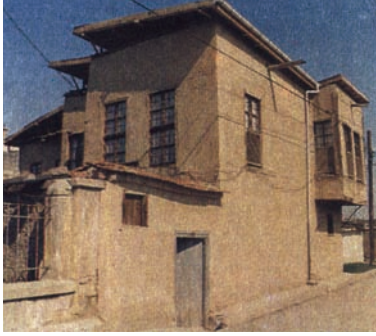
Resim: 13
Konya'dan bir örnek
(Karpuz, 2001)
Resim: 14
Yediözünü -Malatya
Resim: 15
Yeşilyurt -Malatya
Resim: 16
Suruç -Şanlıurfa

Karma sistem diye adlandırdığımız yapı sistemleri, daha çok Anadolu'nun kırsal alanlarında uygulanmış olup yığma sistem ve ahşap iskelet arası dolgu sistem geleneğinin bir arada görüldüğü uygulamalardır. Ahşap bulmadaki kolaylık oranında, genellikle kent merkezlerinde görülen bu tip konutların yığma sistem dış duvarlarında, belirli aralıklarla ahşap dikmeler kullanılmıştır. Bazı örneklerinde ise iki katlı olan evlerin manzara yönündeki üst kat duvarları veya cumbaların yer aldığı duvarlar, ahşap iskelet arası kerpiç dolgu yapılmış ve diğer dış duvarlar ise yığma sistem inşa edilmiştir. İç duvarlar ise çoğunlukla ahşap iskelet arası kerpiç dolgu yapılmıştır. Van (Resim 12), Konya (Resim 13), Muş, Yediözü-Malatya (Resim 14), Malatya-Yeşilyurt (Resim 15) örneklerinde bu durum görülmektedir.

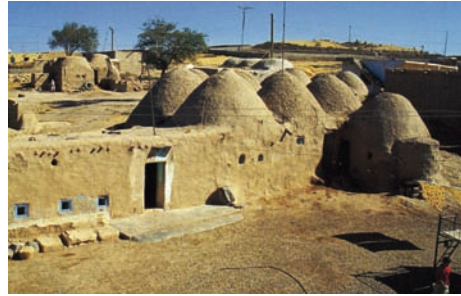
Resim: 16

kerpiç blok örgüsünde, iç duvarlar bir kerpiç blok veya içi ahşap iskeletli yarım kerpiç blok örgüsünde olmaktadır. İki katlı evlerde dış duvarlar altta iki, üstte bir buçuk, iç duvarlar altta bir buçuk üstte bir kerpiç blok örgüsünde yapılmaktadır. Karma sistem kerpiç konutlar, çoğunlukla döşeme seviyesi altında kalan ve yuvarlak taşlardan oluşmuş bir taş temele oturan masif kerpiç duvar tekniği, kerpiç boyutları, duvarın çamur ile sıvanması, düz dam yapılması (Van, Adıyaman, Muş vb.) gibi uygulama benzerlikleri ile yığma sistem kerpiç konutlara benzer olmasının yanı sıra, ahşap iskeletli kerpiç dolgulu duvarları ve bazen kullanılan kırma çatı uygulaması ile ahşap iskelet arası kerpiç dolgulu sistem konutlara benzerlik göstermeleri nedeniyle bu sistem tasnifine dahil edilmişlerdir. Karma sistemdeki kerpiç konut grubuna kırsal alandan katacağımız tek katlı örnekler ise: Harran Ovası'nın arı kovanlı (taş, tuğla ve kerpiçle) evleri ve Suruç Ovası'nın eğrisel yüzeyli kubbeli konutlarıdır (Resim 16). Günümüzde ana yapı malzemesi olarak toprağın kullanıldığı Anadolu'nun

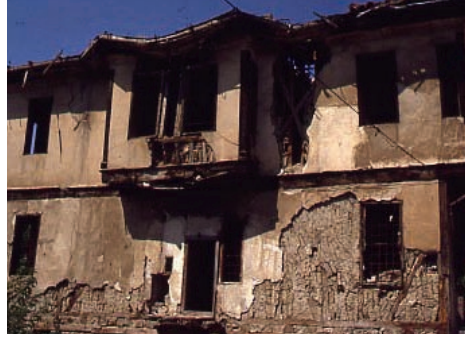
Resim: 18
Sivas'tan bir örnek

alandan kent merkezlerine olan göçlerin bir sonucu olarak, özgün kerpiç konutların çoğunluğu kullanılmamakta veya tahribata uğrayarak özgünlüğünü kaybetmektedir. Dolayısıyla fiziksel ve yapısal bir çok sorunla karşı karşıya kalmaktadırlar (Resim 17-18). Rutin aralıklarla bakım gerektiren bu sistemin, tahribatını gerçekleştiren etkenler genelde sıcaklık, su ve çeşitli biyolojik nedenler olmak üzere başlıca üç grupta toplanabilir. Kerpiçin sudan ve nemden etkilenmesi malzemenin en zayıf yönünü oluşturmakta ve yapı sorunları su ile kil ilişkileri üstünde yoğunlaşmaktadır.
