Yangınların Yüksek Yapılarda Yangın Güvenliği Gelişimine Etkisi

Arş. Gör. Ümit Arpacioğlu
MSGSÜ, Mimarlık Fakültesi,
Mimarlık Bölümü,
Yapı Fiziği ve Malzeme Bilim Dalı

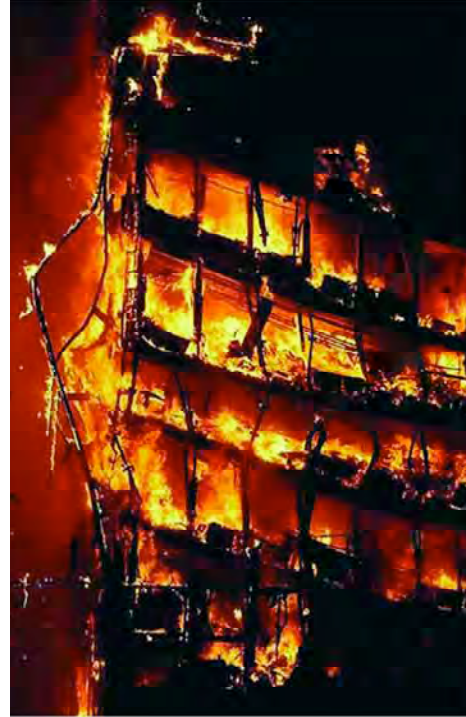
Resim: 1

Resim:1
Windsor Binası Yangını,
Madrid, 12 Şubat 2005
(Anonim, 2005)

Windsor Binası,

Madrid, (12 Şubat 2005) 32 katlı ofis binası, yangınla, mum gibi erimiş, üst katları yıkıntı haline gelmiştir. İtfaiyeciler yaklaşık 24 saat boyunca yangını kontrol altına almaya çalışmıştır. Üstten en az 9 kat yanmıştır. Kule, ağır hasar görmüş, ancak yıkılmamıştır. Yangın sonucunda, binanın iç çekirdeği bozulmamış olarak durmaktadır, çok yüksek sıcaklıklara ulaşılmış olsa da binanın sadece bir kısmı yıkılmıştır.

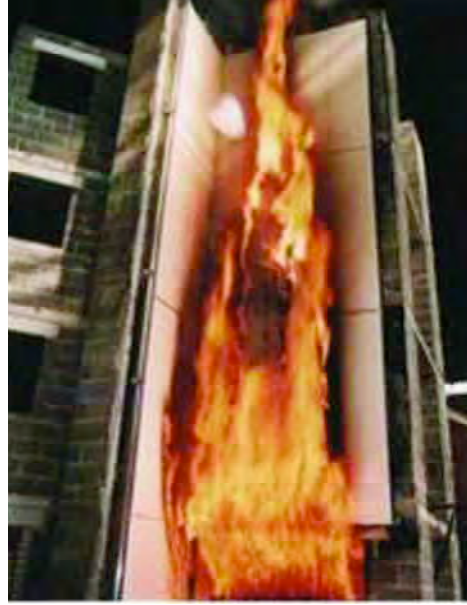
Resim: 2
Cephe yangınlarında cephe malzemesinin tutuşma eğilimi ve cephe geometrisi yangın yayılımını etkiler.

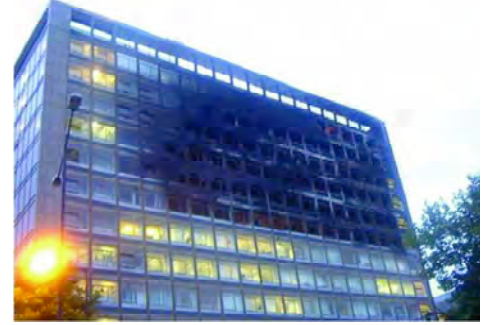
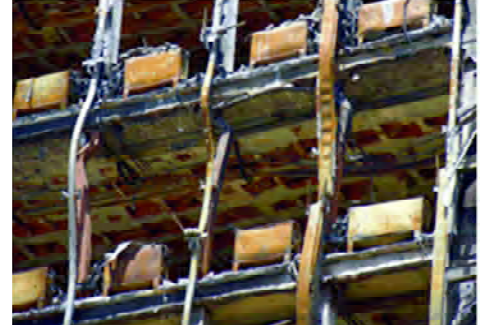
Resim: 3

Resim:3-4
Çok katlı bir ofis yapısı yangınından sonra giydirme cephenin durumu ve yangın yayılımı

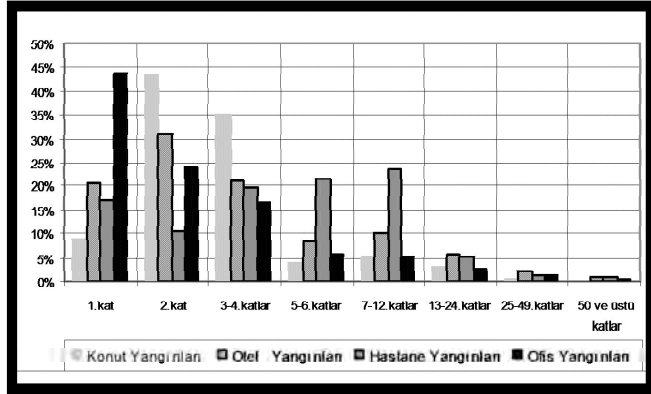
Tablo: 1 a-b

Tablo 1 1985-1998 Yılları Arası Yüksek Yapı (a) Yangın Sayısı Dağılımları (b) Yangın Merkezinin Katlara Göre Dağılımı (Arpacioğlu, 2004)

Tablo 1’de yangın istatistiklerine göre fonksiyonel farklılıkları olan dört yapı kategorisinin olay oranlarında da farklılık görülmektedir. Bu farklılıklar yapıların genel dağılım sayıları ile ilgili olsa da fonksiyonların tasarım, kullanım farklılıklarından da kaynaklanmaktadır. Proje aşamasında yapı planlanırken yangın güvenliği ile ilgili fonksiyon farklılıkları ve riskleri düşünülerek tasarım yapılmalıdır.

1985-1998 yılları arasında gerçekleşen yüksek yapı yangın sayısının 17200’den 10000’e düştüğü görülmüştür. Bu düşüşün nedeni arasında yeni yangın yaptırımları ve standartlarının yaşanan yangın tecrübelerinden sonra yürürlüğe girmesi, yangın güvenlik aktif sistemlerinin kullanımının yaygınlaşması, yangın önleme konusunda personel eğitimlerinin artması, itfaiye kontrolleri ve yangın öncesi önlemlerin yapılarda alınması sayılabilir. Yüksek yapı sayısının artışı düşünüldüğü zaman bu düşüş oransal olarak daha da fazladır. Yapı kategorilerinin yangın istatistikleri ve yangın potansiyelleri incelendiğinde ofis yapılarının en az sayıda konut yapılarının en fazla sayıda yangınla karşılaştıkları görülmektedir. Bu farklılıklar yangın yükü ve kullanım farklılıklarıyla açıklanabilir⁽⁶⁾.

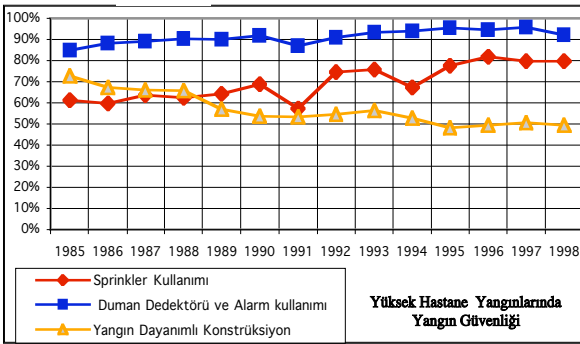
Tablo: 2
1985-1998 Yılları Arası Yüksek ve Alçak Yapı Yangınlarında Yangın Güvenliği Kullanım Oranları (Hall J.R., 2001)

Tablo 2’de konut yüksek yapılarında çoğunlukla yangınların ikinci, üçüncü ve dördüncü katlarda çıktığı görülmektedir. Otel yüksek yapılarında çıkan yangınlar değerlendirildiğinde yangınların %72,7’si 1.-4. katlar arasında çıkmıştır. Otel yapılarında 7.-12. katlar arasında yangın çıkış oranı %10’u aşmaktadır. Bu göstermektedir ki birçok otel yüksek yapısı tüm kat seviyelerine yayılmış yüksek yangın riski barındırmaktadır. Çünkü 7-12 kat seviyesinden sonra tüm kategorilerde yangın oranının düşmesi 12 kattan yüksek yapıların oranının düştüğünü düşündürmektedir. Hastane yüksek yapılarında çıkan yangınlar değerlendirildiğinde yangınların %45,2’si 3-12. katlar arasında çıkmıştır. 7-12 seviyesinden sonra yüksek yapı sayısının düştüğü düşünüldüğünde hastane yapılarında ilk katlardan sonra yangın riskinin arttığı söylenebilir. Hastane yapılarına ilk katlarda polikliniklerin olması ve bu katlarda sürekli insan sirkülasyonunun olması yangın çıkmasını güçleştirmekte ya da yangının erken fark edilmesini sağlamaktadır. Ofis yüksek yapılarında çıkan yangınlar değerlendirildiğinde yangınların %67,9’u 1-2. katlar arasında çıkmıştır. Ofis yüksek yapılarında ilk katlarda sosyal alanların, servis mekânlarının, lokantaların, kafelerin, bar ve üst lobilerin bulunması

Konut yüksek yapı yangınlarında sprinkler kullanımının % 11,8'den %35,9'a yükseldiği görülmektedir. Bu oranlar yüksek konut yapılarında yangın güvenliği sistemlerini hızla kurdukları ve yangın güvenliği sistemleri kullanım eğiliminin pozitif yönde olduğu anlaşılmaktadır. Tüm konut yapıları içinde de benzer oranda sprinkler kullanım oranı yükselmiştir. En yaygın yangın güvenliği sistemi duman algılayıcı ve alarm sistemleridir. Bunun nedeni bu sistemlerin erken müdahale olanaklarını artırması ve kurulum kolaylığıdır. Sprinkler kullanımı alçak konut yapılarındaki yangınlarda %10'un üzerine çıkmamaktadır. Eğilim yükselmekte olsa da çok yavaş bir çıkış söz konusudur. Yüksek konut yapılarında ise yönetmelik ve yaptırımların etkisi görülmektedir. Sprinkler sistemlerinin yüksek yapılar için zorunlu hale getirilmesi nedeniyle 1985 yılında %11,8 olan yangınlardaki sprinkler kullanım oranı 1998 yılında %35 oranına ulaşmıştır. Konut sayısının fazlalığı düşünüldüğünde bu yıllar arasında değişen %23,2'lik sprinkler kullanım oranı artışı genel yüksek konut yapılarında kullanılan sprinkler sistemleri ile ilişkilendirildiğinde, yüksek konutlardaki eğilimin olumlu gelişmeler gösterdiği görülmektedir. Bu oranlara bu aktif yangın güvenliği sistemlerinin müdahalesi ile söndürülmüş kayıtlara geçmemiş vakalar da eklenirse konut yüksek yapılarında aktif yangın güvenliği sistemlerinin hızla yaygınlaştığını söyleyebiliriz. Sprinkler kullanımı yüksek otel yapılarında hızla artmaktadır. Otel yapılarında özellikle risk oluşturan unsur

1985- 1998 yılları arasında gerçekleşmiş yüksek hastane yangınları incelendiğinde yangın güvenliği sistemlerini kullanım oranları yüksek yapılarla alçak yapılar arasındaki fark azalmaktadır. Alçak yapılarda yangın güvenliği sistemleri yüksek yapılara yakın oranlarda görülmektedir. Diğer yapı kategorileri ile karşılaştırıldığında özellikle %90'ın üzerinde oranlarda duman algılayıcıları ve alarm sistemleri görülmektedir. Sprinkler sistemlerinin kullanımı ise %60'lardan %80'lere yükselmiştir. Bu oranlar tüm yüksek yapı kategorileri arasında en yüksek yangın güvenliği kullanım oranlarıdır. Hastanelerde yatan hastaların kaçış konusunda sorun yaşayabilecekleri düşünüldüğünde diğer yapı kategorilerine göre hastanelerin özel bir yeri ve önemi olmalıdır.

Son yıllarda yangın geçirmiş yüksek ofis yapılarında %60 oranının üzerinde aktif yangın güvenliğinin bulunması olumlu olarak düşünülebilir. Alçak ofis yapılarında sprinkler kullanımı düşük görülmektedir.

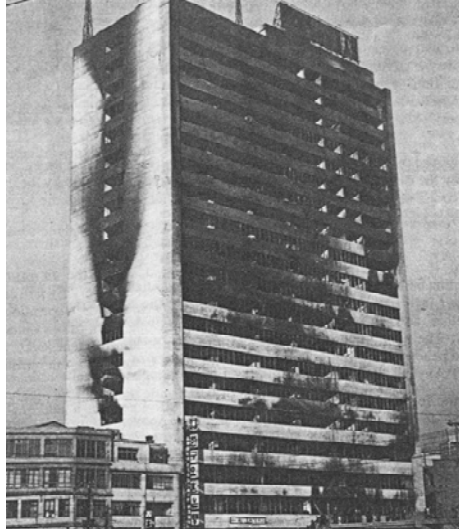
Tae Yon Kak Oteli Yangını

Merdivenler ve şaftların özellikleri dumanın, toksit gazların ve yangının tüm katlara, kaçış yollarına yayılımına izin vermiştir.

Ayrıca havalandırmalardan da duman yayılımı oluşmuştur. Şaftların açık bırakılması kaçış yollarına duman ve ısı dolması ile sonuçlanmıştır. Bu yangında kaçış yollarının sürekliliğinin önemi anlaşılmaktadır. Planlama ve malzeme kullanımında yapılan hatalar büyük bir yangına sebep olmuştur.

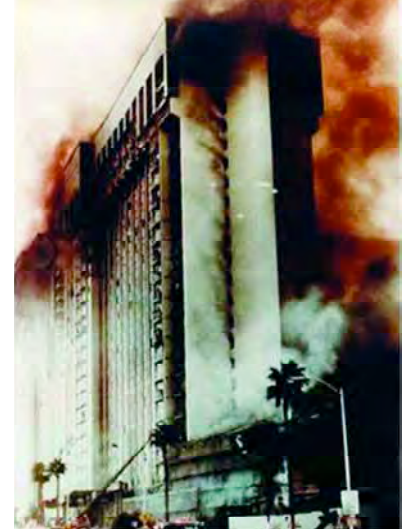
Mgm Grand Otel Yangını,

Yangın gazinonun yemek kısmında çıkmıştır. Yapının duman algılayıcıları yoktur. Tahliye işaret ve planı yoktur. Topraklama hatası ve kısa devre nedeniyle yangın başlamıştır. Yangın sırasında alarmlar çalmamıştır. Binada altı merdiven vardır. Bu merdivenler kilitlidir. Yangın radyasyon yoluyla gazinoya geçmiş ve yanıcı malzemeleri tutuşturarak yayılmıştır. Yapıda yangın yükünün fazla olması, yangına dirençli engellerin olmaması, korunaksız hava menfezlerinin bulunması, standartlara uygun olmayan merdiven nedeniyle yangın hızlıca yayılmıştır (Anonim, 2008).

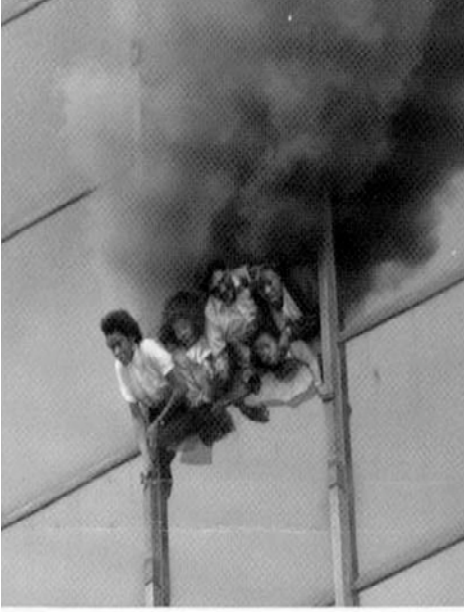
Yüksek Ofis Binası Yangını,

Kaçış koridoru üzerinde bir elektrik kontağı nedeniyle başlayan yangın kaçış olanaklarını büyük ölçüde sınırlamıştır. Yangın algılama ve sprinkler sistemi binada mevcut değildir. Plastik türevli duman potansiyeli yüksek malzemelerin kaçış

yollarında kullanılması ve kablo kanallarının yalıtılmamış olması yangına sebebiyet vermiştir (Jennings, 1989).

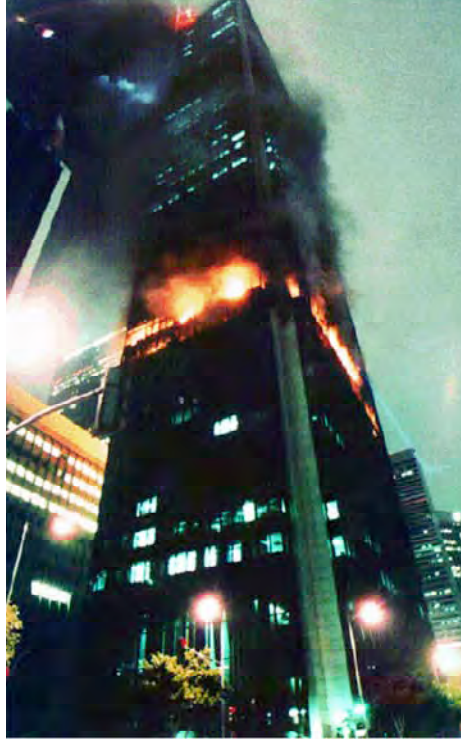
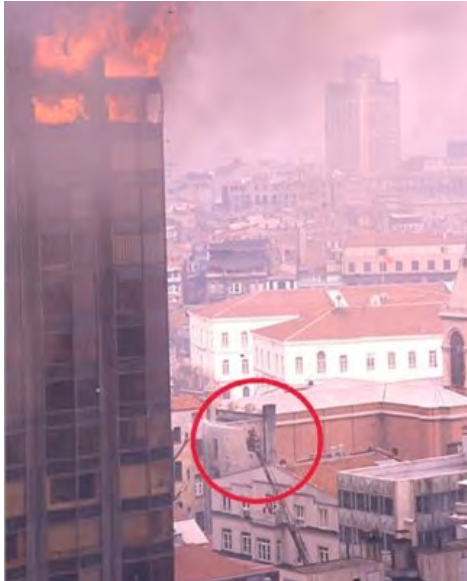
Odakule Binası, İstanbul, (Mart 1991)

17. katta başlamış, 18. katın bir bölümünün de yanması sonucu yangın büyümüştür. Cephede kullanılan giydirme cephenin ve malzemesinin yangına dayanıklı olmaması cepheden de yangın yayılımı oluşturmuştur. Yangın sırasında

binaya müdahale etmek çevresel nedenlerden dolayı oldukça güç olmuştur. Yapıda sprinkler sistemi ve algılayıcı sistemleri mevcut değildir. Yapının tek merdiveni olması ve bu merdivenin basınçlanmamış olması yangın güvenliğini ve kaçış imkanını olumsuz etkilemektedir (Kınık, 1995).

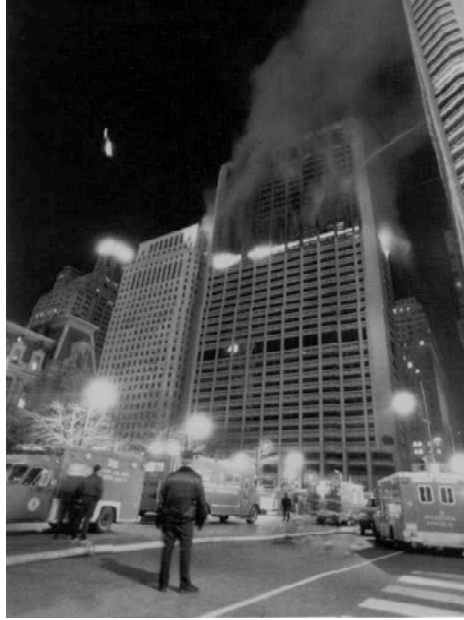
One Meridian Plaza Bank Yangını
Philadelphia, Pennsylvania. (23 Şubat 1991)
 Yangın 22 katta bazı işçilerin yanıcı eşyaları ve elbiselerinden çıkmıştır. 19 saat sürmüştür. Bazı camları kırarak üst katlara yayılmıştır. 30. katta, bu katta

sprinkler sistemi olması nedeniyle durmuştur. Binanın katlarında yangın yükü, ofis malzemelerinin yanıcı olması, bilgisayarlar ve elektronik eşyalar nedeniyle fazladır. Yangından sonra kirişlerde ve döşemenin yatay taşıyıcılarında deformasyonlar görülmüştür (Routley, 1992).

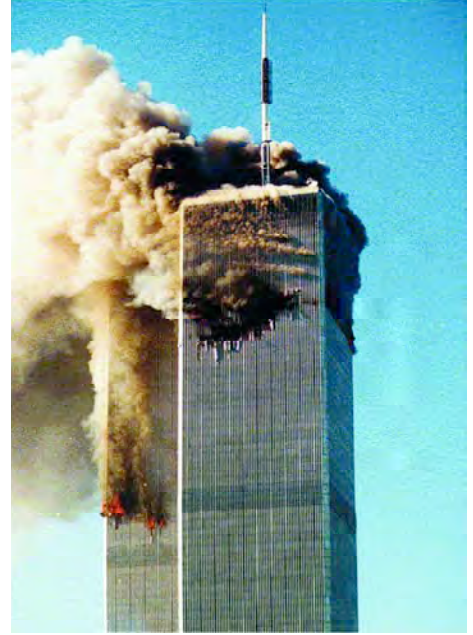
Dünya Ticaret Merkezi Yangını,
New York, (11 Eylül 2001)

Dünya Ticaret Merkezi kompleksinin 110 katlı iki kulesine iki uçağın terör nedeni ile çarpması sonucu çıkan yangın nedeni ile iki kule de çökmüştür. Çarpmanın etkisiyle bazı çelik taşıyıcılar üzerindeki çimento esaslı yangın dayanımını sağlayan malzeme zarar görmüştür. Yüksek ısı, taşıyıcısı çelik olan yapının döşemeleri ile dikey taşıyıcılara bağlantı noktalarını zayıflatmıştır. Döşemenin dış kolonlarla bağlantısının kopmasını sağlamıştır.

Bağlantısı kopan döşeme, kolonları açıkta bırakarak hem yangına maruz bırakmış hem de narinliğini arttırmıştır. Üst katların ağırlığını taşıyamayacak noktaya gelen zayıflamış kolonlar nedeniyle üst katların blok olarak alt katlara çarpmasıyla bina çökmüştür (Anonim, 2002).

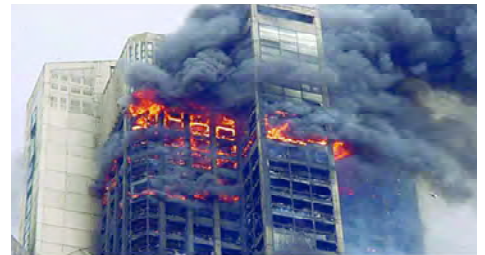
Parque Cental, Doğu Kulesi,

Venezuela, (15 Ekim 2004), (56 katlı)
 Parque Central ikiz kuleleri, Güney Amerika'nın en yüksek gökdelenleridir. Doğu kulesinin 34. katında başlayan, 17 kata sıçrayan yangın, 24 saat sonra sönmüştür. Sprinklerin, alarm sisteminin, yangın algılayıcısının, basınçlandırılmış merdivenin varlığına rağmen, sistemin yeterince test edilmemiş olması, çalışır durumda olmaması büyük hasar oluşturmuştur (Anonim, 2005).
