İbadet Yapıları Bağlamında Tarihi Yapılarda Dönüşüm Olgusunun İrdelenmesi

Examination of Transformation in Historical Buildings within the Context of Worship Buildings

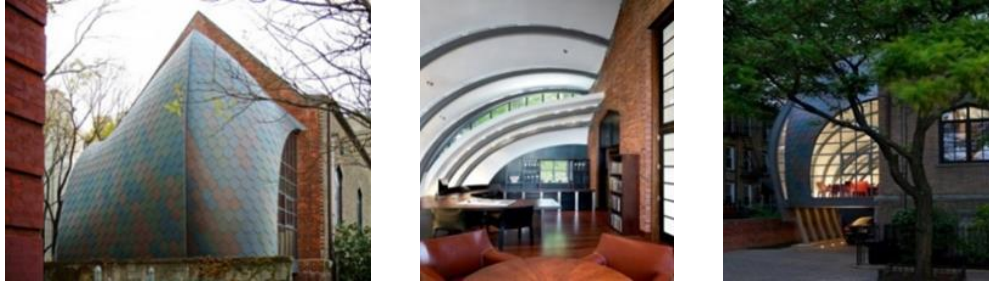
ABD, New Jersey-Hoboken'deki tarihi kilise, cephesi bozulmadan iç mekânında yapılan bazı değişiklikler ile konuta dönüştürülürken, aynı zamanda modern cephe eki ile özgün bir çalışma stüdyosu oluşturulmuştur (URL-2, 2021). Yapıya uygulanan ek, ana binanın eski tuğla duvarlarına sabitlenmiş ve kısmen geriye çekilmiştir (Şekil 1).

Şekil 1. Stüdyonun dış ve iç yapısı (URL-2, 2021)

Gerek kullanılan çağdaş malzeme, gerekse formu ile kontrastlık oluşturulmuştur. Ana yapının rasyonel formuna karşılık, yeni ek yapının organik formu kabuğu cam, çelik ve renkli altıgen pul biçiminde paneller ile ön plana çıkarken, ana binadan da ayrılmaktadır (URL-3, 2021).

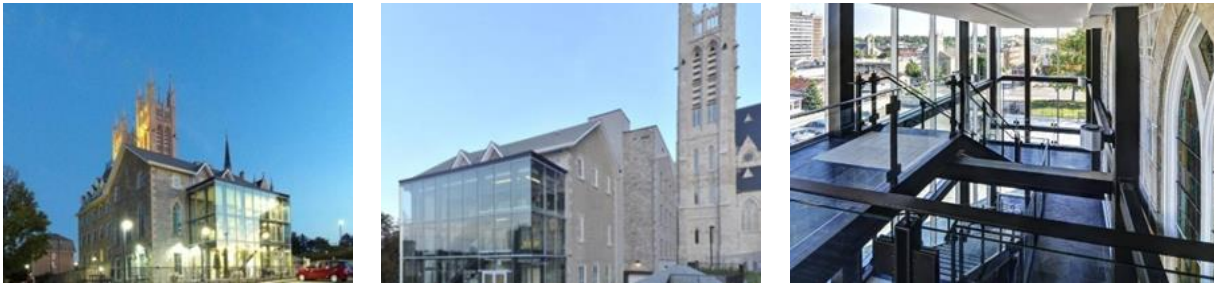
Tarihi Loretto Manastır Binası, Guelph Civic Müzesi'ne dönüştürülmüştür. Dönüşüm projesi ana yapıya iki ek gerektirmiştir. Bunlar, kuzey tarafında bir cam giriş ve batı tarafında bir asansör alanıdır (Şekil 3).

Şekil 3. Loretto Manastırı'nın ek tasarımı (URL-6, 2021)

Yeni camlı lobi, yapıyla uyum içinde olup şeffaf yapıyla gün ışığını mekânın içine rahatça verebilmektedir. Ayrıca bu cam kısım boş ve terk edilmiş bir binanın vitraylı orijinal cephesini korurken, cephenin görüntüsünü de kesmemektedir (URL-6, 2021).

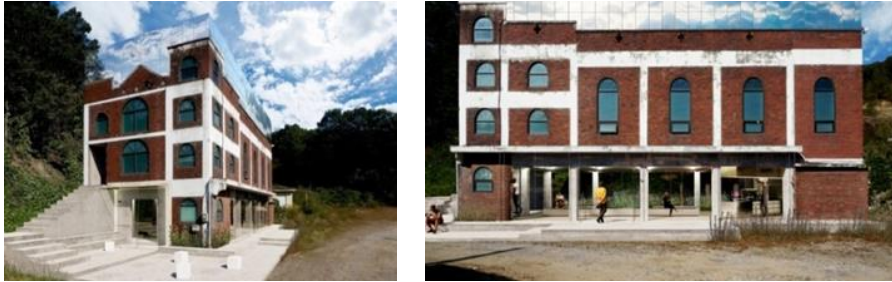
Güney Kore'de terk edilmiş bir tarihi kilise olan Changtteul, üç kattan oluşmaktadır. Birinci katta iletişim salonu, ikinci katta tefekkür (düşünme, düşünüş) alanı ve çatıda "Sınırsız" bir alan uygulaması vardır. "Pencere içeren bir çerçeve" anlamını taşıyan kilisenin

ismi, restorasyon projesinde tasarımın konseptini oluşturmuş ve pencereler mecazi bir motif olarak kullanılmıştır. Birinci katta, ön ve arka duvarların kaldırılması ve yerine şeffaf bir cam kullanılması ile doğanın içeriye doğru uzandığı bir yanılısama yaratılmıştır (Şekil 5). Çatı katındaki ek ise ziyaretçilere özgürlük hissi vermesi için tamamen şeffaf olarak tasarlanmıştır (URL-8, 2021).

Şekil 5. Changtteul Kilisesi'ne yapılan müdahaleler (URL-8, 2021)

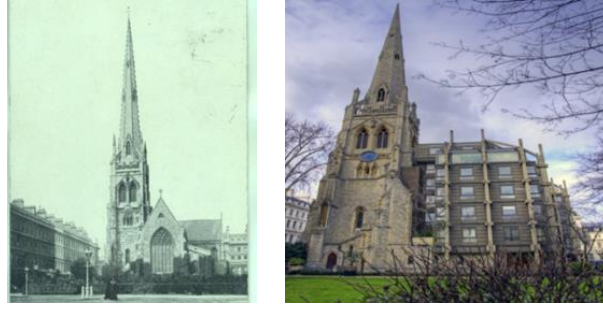
Malzeme renk ve dokusu ile gotik kule ile büyük bir uyum yakalayan konut cephesi, bina dışındaki düşey

hatlı bantlarıyla da gotik mimarinin ana unsurlarından uçan payandalara bir gönderme yapmaktadır (Şekil 6).

Şekil 6. Spire House dönüşümden önce ve sonra (URL-9, 2021)

1854 yılında Londra'da inşa edilen Christ Kilisesi için, 1977'de, çatısında başlayan mantarların yol açtığı çürüme sonucunda yıkma ve yeniden geliştirme kararı alınmıştır. Sadece kulesi korunan yapının yerinde, 1983'te Spire House olarak bilinen lüks bir konut inşa edilmiştir (URL-10, 2021).

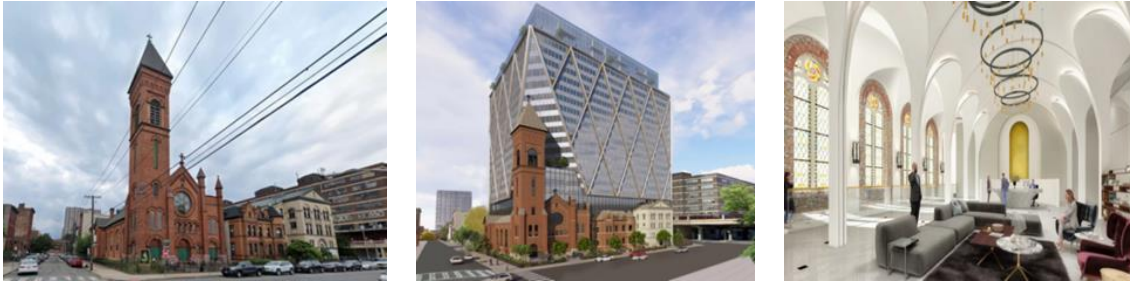
1896 yılında yapımına başlanan St. Lucy's Kilisesi, 1980 yılının başlarında azalan cemaat nedeniyle kapatılmıştır. St. Lucy's Kilisesi, papaz evi ve okulun tümünü tek çatı haline getiren 23 katlı kompleks konut projesi (Şekil 7), ana yapıdan daha büyük ve kapsamlı eki ile, mimari biçimi ve malzeme seçimi ile ana yapılarla kontrast oluşturmakta ve böylelikle dönem farklılığını ve tarzını yansıtmaktadır (URL-11, 2021).

Şekil 7. St. Lucy's dönüşümü (URL-11, 2021)

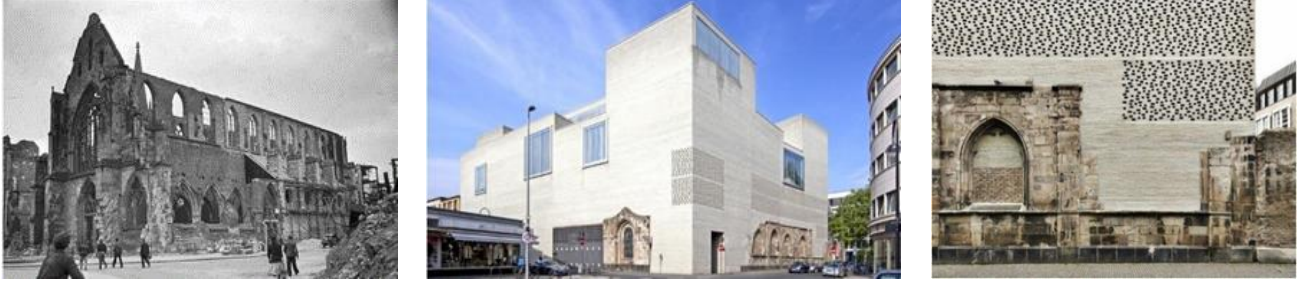
Almanya Köln'de 1853 yılında geç gotik üslupla inşa edilen Kolumba Kilisesi, 2. Dünya Savaşı'ndaki hava saldırılarında yıkıldı. Kulesi, kısmen dış duvarları ve Meryem Ana Heykeli ayakta kalan yapıya savaş sonrasında yenileme çalışması yapılarak bir şapel eklenmiştir (Bekar, 2018). 2007 yılında St. Kolumba Kilisesi, Kolumba Müzesi'ne dönüştürülmüştür (Şekil 8).

Şekil 8. Kolumba Kilisesi'nin tamamlanma tasarımı (Bekar, 2018)

Dönüştürme projesinde, cephe tamamlamalarında gri tuğlalar kullanılarak ana yapının masif etkisi devam ettirilirken, farklı bir renk ve doku ile ana yapıdan ayrılması da sağlanmıştır. Kilisenin kalıntıları ve sonradan yapılan şapelin yer aldığı müzede, 16 farklı sergi salonu yer almaktadır. Ayrıca yapının dış duvarında yer alan boşluklar, ışığın müzenin içine, günün belli saatlerinde gelmesini sağlamaktadır (URL-12, 2021).

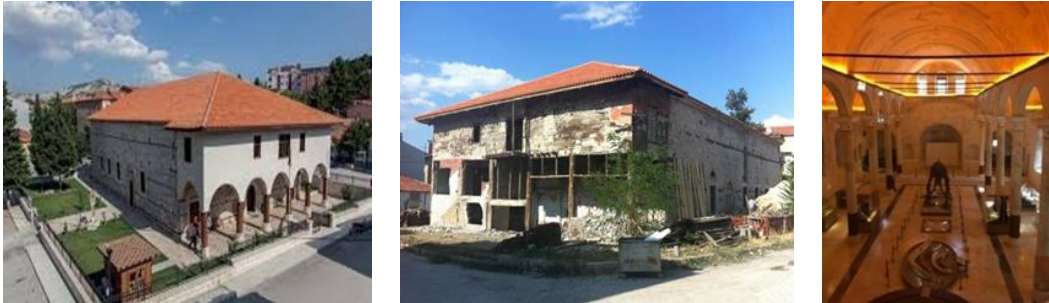
Burdur'un tarihi yerleşiminin sosyo-ekonomik yapısındaki değişim sonucunda uzun süredir burada ikamet eden Rum cemaatinin ibadet binası olan Kavaklı Kilisesi, bu süreçte işlevini yitirmiştir. Mübadele sonucunda Yunanistan'a göç eden Burdur'daki Rum nüfusun tamamen ortadan kalkması nedeniyle yok olma sürecine giren Kavaklı Rum Kilisesi, Kültür Bakanlığı tarafından müze binasına dönüştürülerek yeni işleviyle yaşamaya başlamıştır (Ateş Can ve Tuncer, 2019). Yapı, dönüşümden önce deprem ve farklı işlevler nedeniyle zarar görmüş, özellikle giriş (narteks) değişime uğramıştır (Şekil 9).

Şekil 9. Burdur Doğa Tarihi Müzesi; restorasyondan önce ve sonra (Ateş Can ve Tuncer, 2019)

Yapılan restorasyon çalışması ile cephe ve iç mekânda oluşan bozulmalar giderilmiş ve yapının özgün hali ortaya çıkarılmıştır. 2010-2014 yılları arasında süren çalışmalar sonucunda yeniden kullanım için minimum ölçekli müdahaleler gerçekleştirilmiştir. Böylece kilisenin mimari ve kültürel değerleri yeni işlevi ile korunmaktadır.

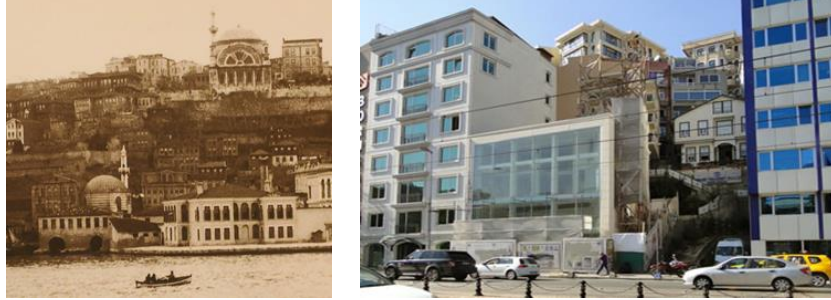
Döneminde, merdivenli bir sokak köşesini tamamlayan ve sekizgen bir plana sahip olan küçük ölçekli bu mahalle camisi, 2013 yılında yeniden inşa edilmiştir (Şekil 10).

Şekil 10. Süheyl Bey Camisi'nin eski hali ve tamamlanması (URL-13, 2021)

Ancak, yapıldığı dönemdeki bağlamı tamamen değişen ve çok katlı ofis yapıları ile donanmış olan bölgede camiyi özgün yapısından tamamen farklı bir şekilde tekrar inşa etmek tartışmalı bir konu oluşturmuştur. Minaresi ve bazı duvar kalıntıları mevcut olan cami, arsanın bir kısmının yola gitmesi ile zaten eski boyutları ile inşa edilemez. Yani bir restitüsyon olası değildir. Yeniden inşasının gerekli olup olmadığı, projesinin özgünden çok farklı olduğu konuları tartışmaya yol açmakla birlikte, modern teknoloji ve malzeme yaklaşımı olumlu bir çaba olarak görülmelidir. Sokak köşesini tamamlaması, minare ve bazı duvarlarının mevcut ol-

ması nedeni ile alanda bir yeniden değerlendirme, eskiye anımsatma açılarından da olumlu bir yaklaşım olarak görülebilir.

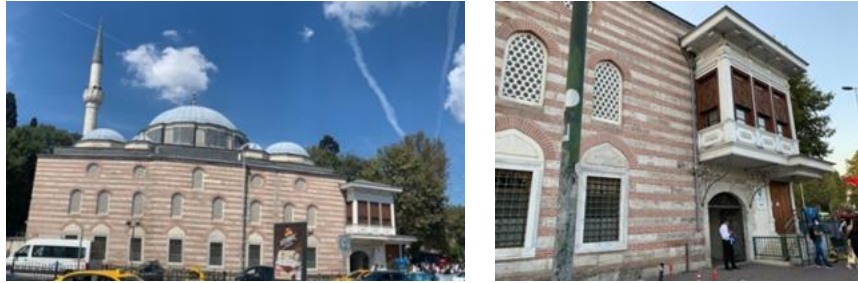
1555 yılında, Sinan Paşa tarafından İstanbul-Beşiktaş'ta Mimar Sinan'a inşa ettirilen caminin özgün planlamasında mahfil kısmı bulunmamakla birlikte, 1900'lü yıllarda yapıya ek bir hünkâr mahfili inşa edilmiştir. Sonrasında ise yapıyla uyumlu olmadığı ve özgünlüğünü bozduğu gerekçesiyle yıkılmıştır (URL-14, 2021). Ek günümüzde eski fotoğraflarına bakılarak bilinçsizce yeniden inşa edilmiştir (Şekil 11).

Şekil 11. Sinan Paşa Camisi'ne ek tasarım (Ateş Can, 2021)

Teknoloji, malzeme, biçim ve diğer estetik açılardan gördüğümüz diğer örneklerden farklı bir yaklaşım şekli karşımıza çıkmaktadır.
