ZONGULDAK/ÇAYCUMA'DA ÇANTI TEKNİĞİNDE İNŞA EDİLMİŞ BİR CAMİ: AKÇAHAİPLER KÖYÜ CAMİ

A MOSQUE BUILT WITH THE "ÇANTI" TECHNIQUE IN ZONGULDAK/ÇAYCUMA: AKÇAHAİPLER VILLAGE MOSQUE

Arif MISIRLI*

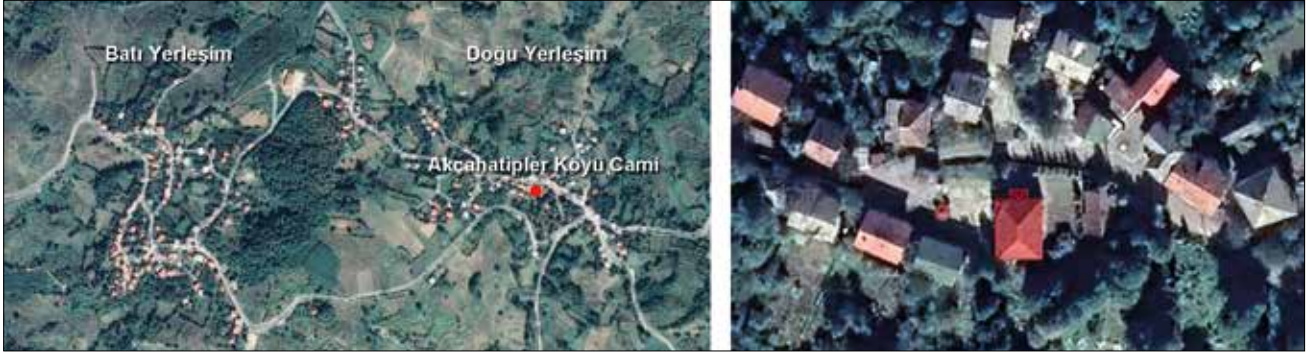
Şekil 3. Akçahatıpler Köyü Doğu-Batı yerleşim ve caminin vaziyet planı (Google Earth'den (2022b ve 2022c) alınan hava fotoğrafları üzerine yazar tarafından hazırlanmıştır.) / *Akçahatıpler Village East-West settlement and site plan of the mosque (Prepared by the author based on aerial photographs taken from Google Earth (2022b and 2022c)).*

Akçahatipler Köyü Zonguldak ili Çaycuma ilçesine bağlı bir köydür (Şek. 2). Köy, doğu ve batı olmak üzere iki ayrıık yerleşime sahiptir. Cami ise doğu yerleşimin merkezinde bulunmaktadır (Şek. 3). Cami, 128 ada, 3 parselde yer almaktadır.

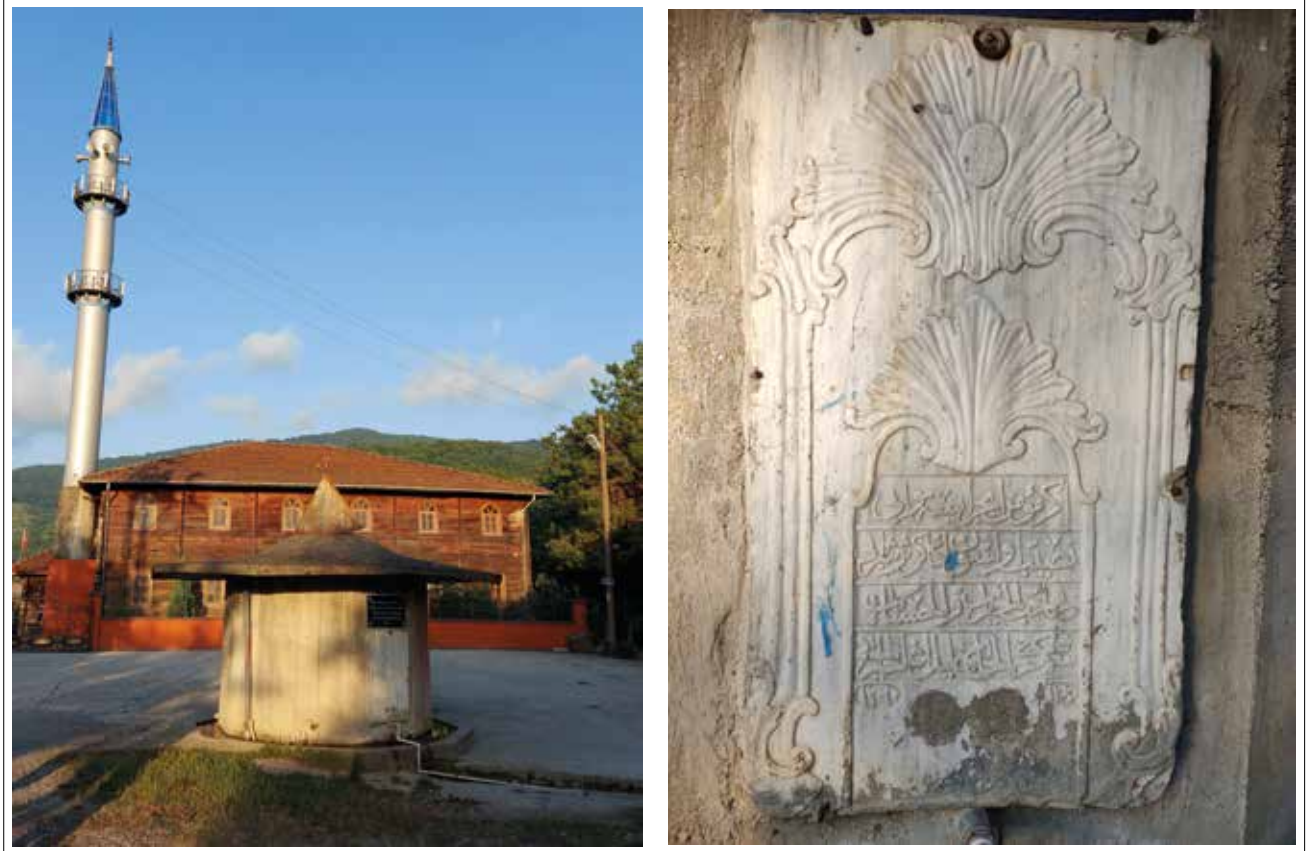
Fotoğraf 1. Caminin batısındaki şadırvan ve üstünde yer alan kitabe / *The fountain to the west of the mosque and the inscription above it.*

Caminin batısında bir şadırvan, güneyinde ise bir mezarlık alanı yer almaktadır. Şadırvan, kenarları 90

cm uzunluğunda ongen planlıdır. Şadırvan özgünlüğünü tamamen yitirmiş durumdadır. Şadırvan 129 ada, 7 parselde, mezarlık ise 128 ada, 4 parselde yer almaktadır. Yapı tescilli değildir².

Caminin bir inşa kitabesi bulunmamaktadır. Ancak batısında yer alan şadırvanın üzerinde yer alan kitabede (transkripsiyonu aşağıda verilmiştir) H. 1260 (M. 1844/1845) tarihi görülmektedir (Foto. 1). Yapının tarihi ile ilgili yerel ve ulusal basında haberler bulunmaktadır³. Söz konusu haberler caminin yaklaşık 200 yıllık olduğunu belirtilmektedir. Bu bilgiyi şadırvanın üzerinde yer alan tarih de desteklemektedir.

*Eğer mümin içer ise bu âbı
Nasip olsun ona Kevser şarabı
Sahibu'l hayrat ve'l hasenat
Şekerci el-Hâc Halil Ağa Hayratı
(1260 h.)*

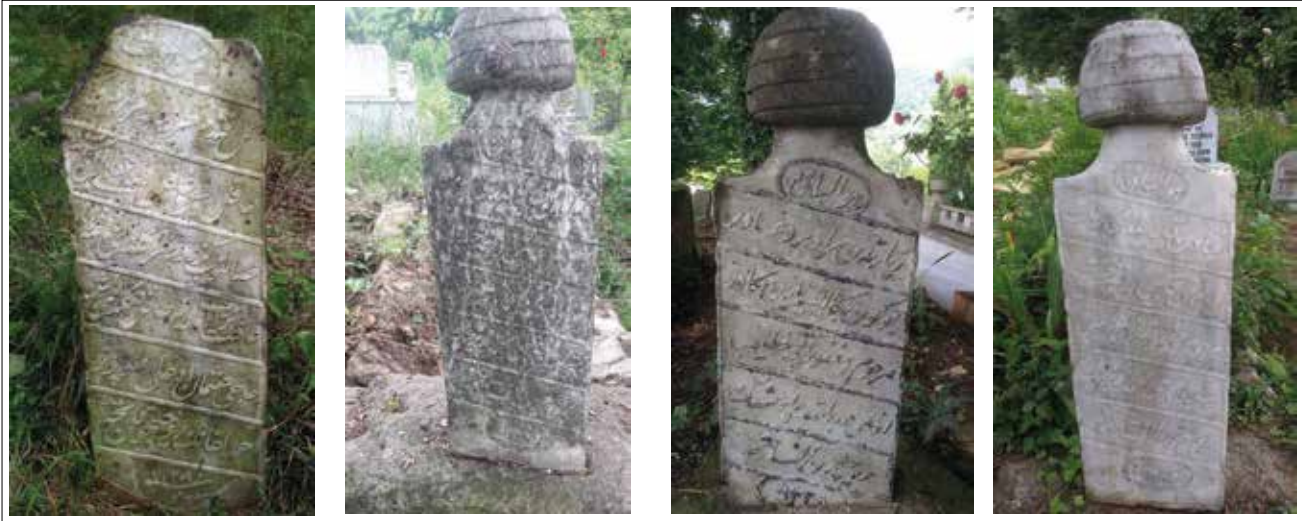
Fotoğraf 2. Caminin güneyindeki mezarlıkta bulunan tarihi mezar taşları (Yeşildere, 2022b) / Historical tombstones in the cemetery to the south of the mosque (Yeşildere, 2022b).

Ayrıca caminin güneyinde yer alan mezarlık içinde tarihi mezar taşlarının bulunduğu tespit edilmiştir. Mezar taşları soldan sağa H. 1280 (1863-64), H. 1326 (1908-

1909), H. 1328 (1910-1911) ve H. 1329 (1911) tarihlidir (Foto. 2). Tespit edilen en eski mezar taşı tarihi ile şadırvanın üzerinde yer alan kitabedeki tarih birbirine oldukça yakındır. Bu durum da caminin tarihi hakkında daha doğru bir yorum yapılmasına olanak sağlamaktadır. Dolayısıyla yapının 19. yüzyılın ilk yarısında inşa edilmiş olabileceği belirtilebilir.

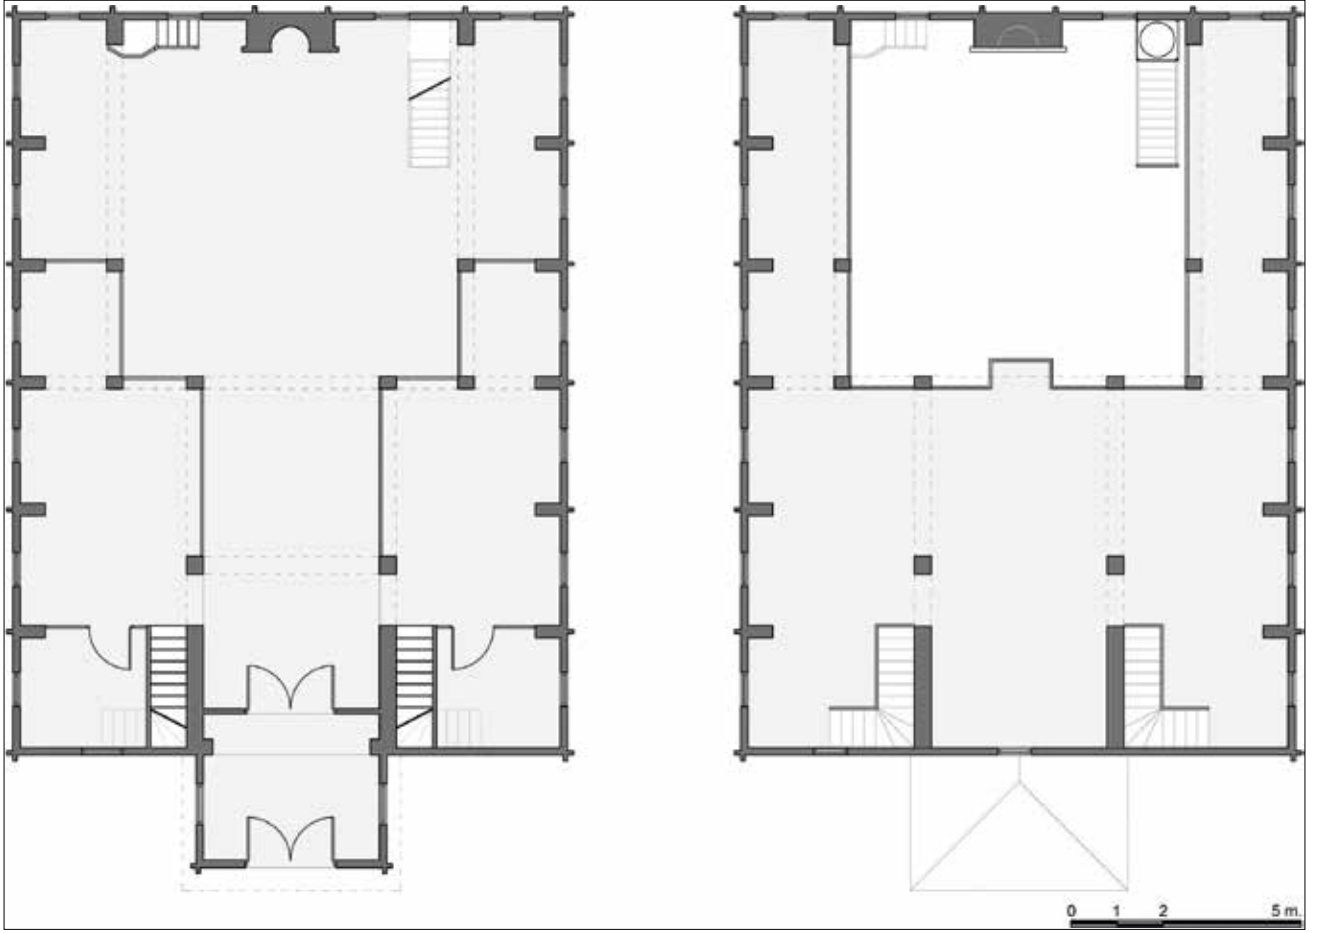
Şekil 4. Akçahatipler Köyü Cami zemin kat ve mahfil katı planları / Akçahatipler Village Mosque ground floor and mahfil floor plans.

Cami zemin ve mahfil katlarından oluşmaktadır. Zemin kat dikdörtgen planlı olup 11,7×15,8 metre ölçülerindedir. Yapının güney bölümünde, 7,3×8 metre boyutlarında dikdörtgen planlı galeri boşluğu yer almaktadır. Camiye giriş, yapının kuzeyine eklenen 2,3×3,8 metre boyutlarında bir giriş mekânından sağlanmaktadır. Giriş mekânında ana mekâna 15 cm'lik bir basamakla çıkılmakta olup ana mekâna açılan ikinci bir kapı bulunmaktadır. Ana mekânın kuzey yönünde doğu ve batıda camekânla kapatılmış iki

mekân yer almaktadır. Bu mekânların yanlarında mahfil katına ulaşımı sağlayan merdivenler bulunmaktadır. Giriş aksının doğusunda ve batısında tek basamakla çıkılan "L" biçimine sahip korkuluklarla sınırlandırılmış sekiler yer almaktadır (Foto. 3).

Güney duvarının ortasında mihrap nişi, mihrabın sağında ahşap minber, solunda ise ahşap vaaz kürsüsü yer almaktadır (Şek. 4). Mihrap, minber ve vaaz kürsüsü özgün özellikler sunmamaktadır.

Mahfil katı, yapının galeri boşluğunu üç taraftan saracak şekilde U biçiminde inşa edilmiştir. Galeriye dördü kuzey yönde birer adet de doğu ve batı yönlerde altı ahşap dikme sınırlamaktadır. Doğü ve batı kolların genişliği 2,25 metredir. Mihrap ekseninde kuzey yönde 1,35×0,60 metre ölçülerinde dikdörtgen bir çıkma bulunur. Yapının doğu ve batı duvarlarında taşıyıcı sistemin parçası olan duvarlar altı niş oluşturacak şekilde planlanmıştır. Yapının tavanı ise düz inşa edilmiştir (Foto. 4).

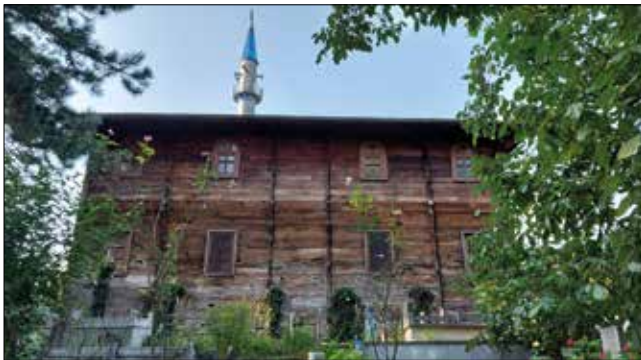
Fotoğraf 5. Güney cephe / Southern facade.

Yapının kuzey cephesi dışındaki cepheler iki sıralı pencere düzenine sahiptir. Doğu ve batı cephelerde altta ve üstte altışar pencere (Şek. 6), güney cephede altta ve üstte dörder pencere bulunmaktadır (Şek. 7, Foto. 5).

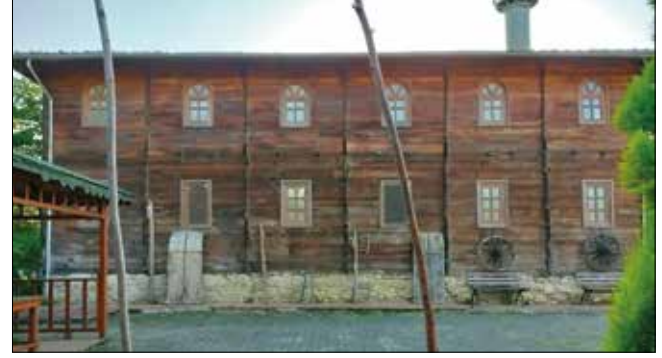
Fotoğraf 6. Doğu cephe / Eastern facade.

Doğu cephede ve güney cephede zeminden 0,8 metre yükseklikte temelin moloz taş örgüsü görülmektedir (Foto. 6). Yapının oturduğu alanın hafif eğiminden kaynaklı olarak batı cephede taş örgü görülmemektedir (Foto. 7).

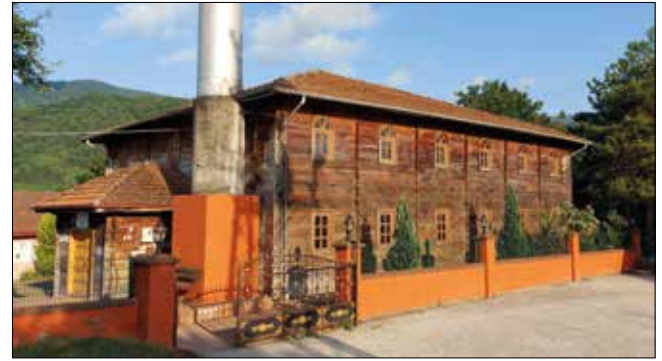
Fotoğraf 7. Batı cephe / Western facade.

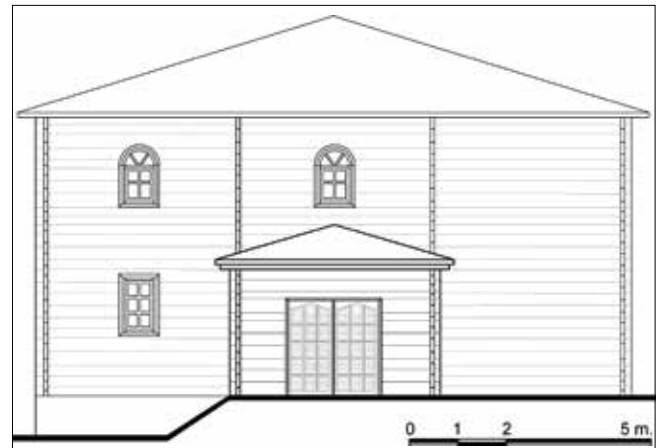
Şekil 8. Kuzey Cephe / Northern facade.

Yapının kuzey cephesinde ortada 4,15 metre genişliğinde bir giriş kütlesi yer almaktadır. Giriş kütlesinin yüksekliği çatı seviyesi ile birlikte yaklaşık üst pencerelerin alt

hizasına kadar yükselmektedir. Giriş kütlesinin batı bölümü sağır bırakılmış, doğu bölümünde iki sıralı

pencere düzenlenmiş olup mahfil katında ise tam ortada bir pencereye yer verilmiştir (Şek. 8, Foto. 8). Batı bölümün sağır bırakılmış olması düşündürücüdür. Keza iç mekânda lambri kaplamanın pencere bölümüne denk gelecek alanda izler görülebilmektedir. Niteliksiz bir ek durumundaki minarenin eklenmesi nedeniyle pencerenin kapatılmış olabileceği belirtilebilir.

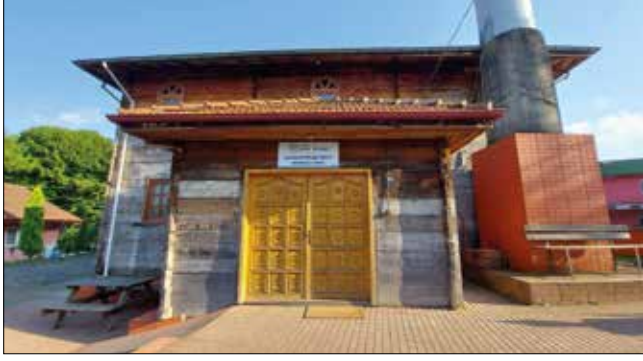
Fotoğraf 8. Kuzey Cephe / Northern facade.

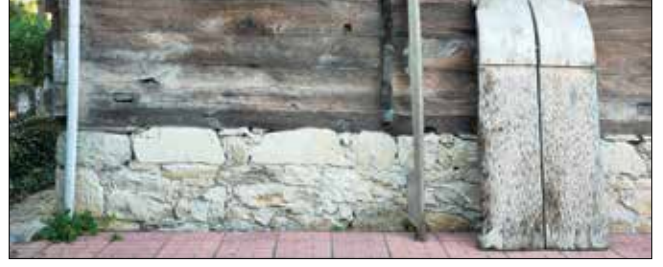
Fotoğraf 9. Güney cephede moloz taş örgü / Rubble stone masonry on the southern facade.

Yapının temel seviyesinde taş malzeme kullanılmıştır. Temel seviyesine ilişkin bilgiler doğu ve güney cephelerden elde edilebilmektedir. Moloz taş örgüye sahip temel duvarlarında özellikle köşelerde büyük taş blokları yer almaktadır (Foto. 9).

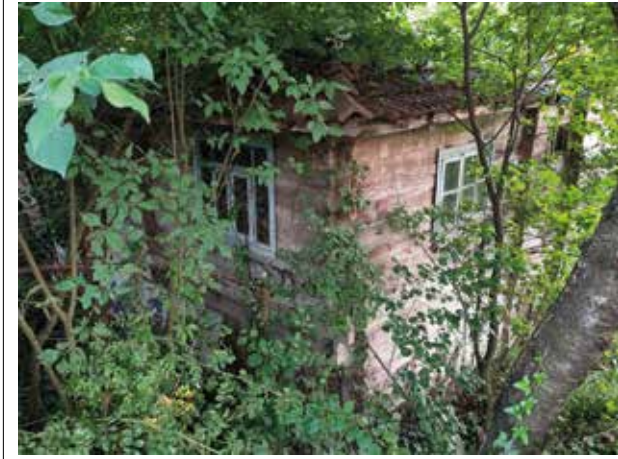
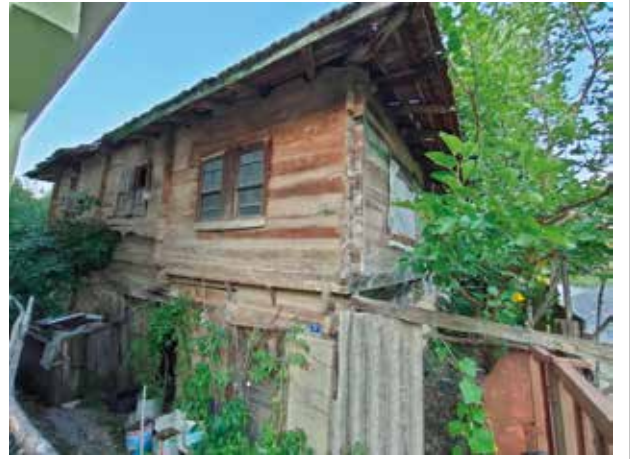
Fotoğraf 10. Akçahatıpler Köyü'nde yer alan çantı konut örnekleri / *Çantı house samples in Akçahatıpler Village.*

Çantı camiler olarak sınıflandırılan gruba dahil edilebilecek yeni bir örnek olan Zonguldak/Çaycuma Akçahatıpler Köyü Cami mimari özellikleri ile gelecek kuşaklara aktarılması gereken bir öneme sahip kültür varlığıdır. Akçahatıpler Köyü'nde cami ile beraber birkaç konut yapısı da (Foto. 10) çantı yapım sistemi ile inşa edilmiştir.
