MİMAR SİNAN’IN “KORUMA” ANLAYIŞI VE GÜNÜMÜZDE SİNAN’IN ESERLERİNİ “KORUMA” ANLAYIŞI (EDİRNE ÖRNEĞİ)

Mimar Sinan’s Sense for “Conservation” and the (Non)Conservationist Approach to Sinan’s Works Today (The City of “Edirne” as an Example)

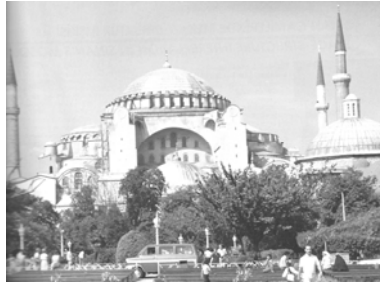
Şekil 8. Sultan Ahmet Camii Üzerinden
Ayasofya'nın görünüşü (Batırbaygil)

Mimar Sinan 1573 yılında Ayasofya'nın onarımına başladığı sıralarda yapı gecekondular tarzında niteliksiz yerleşmelerle sarılmış bir durumdaydı. Konut sahipleri yapının içinde ve dışında, payeleri ve kemerleri oyarak kendilerine ocaklar, pencereler, dolaplar ve tuvaletler yapmışlardı. Sinan'ın bilgisi dahilinde alınan bir kararla, yeni yapıların Ayasofya'ya her iki yandan 35 arşından fazla yaklaşması yasaklandı. Bu kararlar Osmanlı'da yeni yapıların eski yapılara yaklaşma mesafesi için bir sınırlama getirilmiş oluyordu. Ayasofya'nın 1573 yılından önce yapılmış bir tasviri ile bugünkü görüntüsünü karşılaştırdığımızda, yapının bozulmadan günümüze kadar ulaşmasında Sinan'ın yapıları çevresiyle birlikte koruma çabalarının (doku bazında koruma) ne derece önemli olduğu anlaşılmaktadır (Özer, 1987), (Şekil 7,8).

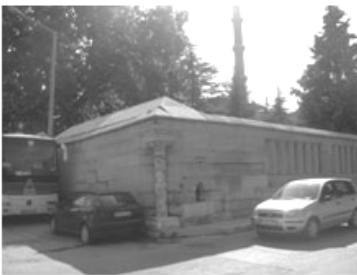
Şekil 9. Selimiye Camii Dış Avlu
Duvarındaki Bizans sütunu,
(Orijinal,2005)

Sinan'ın koruma anlayışının ölçek gözetmediğini, tek bir yapı ögesinin dahi koruma anlayışında ne denli önemli olduğunu ortaya koyan bir uygulaması, Edirne Selimiye Cami Dış Avlu duvarının köşesine özenle yerleştirdiği Bizans sütununda görülmektedir. Bu sütun Cengiz Bektaş tarafından, "Sinan'ın tüm geçmiş kültürleri benimseme, sahip çıkma anlayışını simgeleyen öge" olarak tanımlanmaktadır (Bektaş, 1992), (Şekil 9,10).

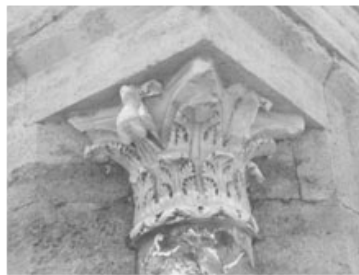
Şekil 10. Selimiye Camii Dış Avlu
Duvarındaki Bizans sütun
başlığı detayı (Orijinal,2005)

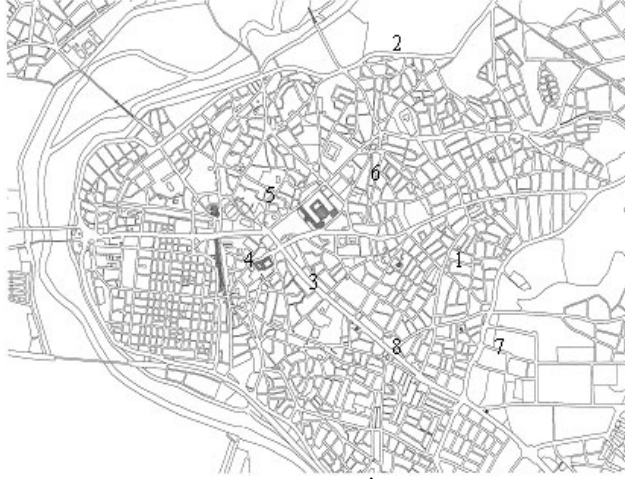
Şekil 11. Mimar Sinan'ın Edirne'de İncelenen Yapıları ve Kent İçindeki Konumları

| 1. Taşlık Camii | 3. Rüstem Paşa Kervansarayı | 5. Sokullu Hamamı | 7. Şeyh Çelebi Camii, |
| 2. Kanuni Köprüsü, | 4. Ali Paşa Çarşısı | 6. Selimiye Camii | 8. Defterdar Mustafa Paşa Camii |

Mimar Sinan Edirne kent merkezinde kronolojik sıra içinde belirtilen; Taşlık Camii (1473), Kanuni Köprüsü (1553-54), Rüstem Paşa Kervansarayı (1561) Yalnız Göz Köprüsü (1567), Ali Paşa Çarşısı (1568-69), Sokullu Hamamı (1568-69), Selimiye Camii (1569-75), Şeyh Çelebi Camii (1574-75), Defterdar Mustafa Paşa Camii (1576) ve Hacılar Ezanı Namazgahı (16. yy. sonu) olmak üzere 10 adet yapı inşa etmiştir. Çalışma kapsamında onarım geçirdiği belgelerle tespit edilen 8 yapı incelenmiş, yazılı belgelerine ulaşılamayan Hacılar Ezanı Namazgahı ve Yalnız Göz Köprüsü çalışmaya dahil edilmemiştir. İncelenen 8 yapı ve kent içindeki konumları Şekil 11'de gösterilmektedir.

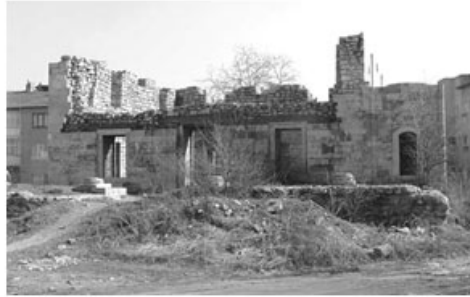
Şekil 13. Taşlık Camii Görünüşü (edirneden.com, 2006)

Daha sonra yeniden inşasına başlanan cami tamamlanamamıştır. Bugün mevcut duvarların 1937 yılında yıkılan caminin temelleri üzerine inşa edildiği, ancak tamamlanamadığı anlaşılmaktadır (Bayrakal, 2001). Cami bugün dört duvar halinde harap ve terk edilmiş durumdadır (Şekil 13,14).

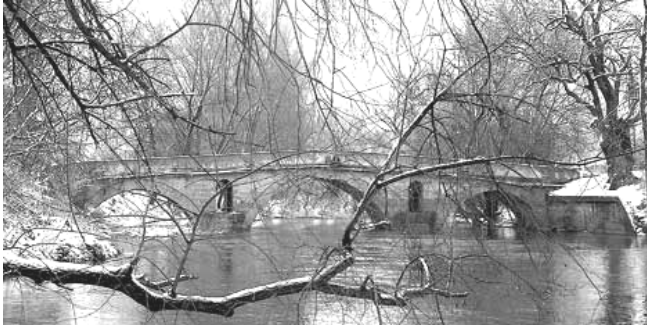
Şekil 15. Kanuni Sultan Süleyman Köprüsü Görünüşü, (edirnedn.com, 2006)

Edirne'den Sarayıçi'ne giderken Tunca Nehri üzerinde bulunan köprü, Kanuni Sultan Süleyman tarafından Mimar Sinan'a yaptırılmıştır (Resim 15). Köprünün yapılış tarihi, Terazi Kasrının yapılış tarihi olan 1553-54 yılları kabul edilmektedir. Boyu 60 metre olan köprü dört gözlü ve düzgün köşe planlıdır. Göz açıklıkları 9,75 metre olan köprünün yol genişliği 4,5 metre, eğimi ise %4 'tür. Ayaklarında boşaltma bulunmayan köprünün ikinci, üçüncü ve dördüncü ayaklarında üçgen prizma şeklinde selyaranlar vardır. Köprü, 1902 yılındaki selden etkilenerek iki kemeri zarar görmüş ve onarılmış, 1990 yılında da ise tekrar onarım geçirmiştir (Çeçen, 1987).

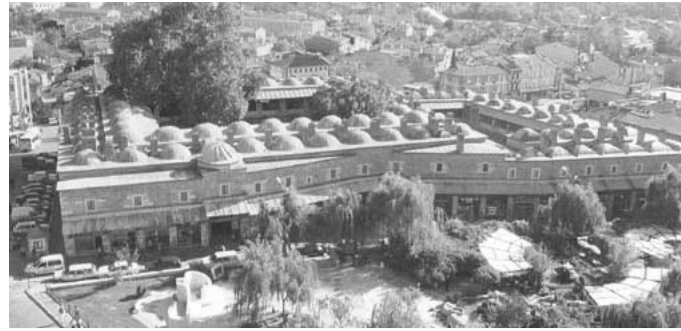
Şekil 17. Rüstempaşa Kervansarayı Görünüşü, (edirnedn.com, 2006)

Kervansaray, 1972 yılında başarılı bir restorasyonla otel haline getirilmiş ve 1980 yılında Ağa Han Mimarlık Ödülünü almıştır. Büyük Han bölümünün ikinci katında alttan ısıtılmalı tipik Türk Hamamı yapılmış ve dönemin özelliğine uygun olarak çinilerle kaplanmıştır. Fakat bugün bu bölüm kullanıma kapalıdır. 1877-78 Osmanlı Rus savaşında büyük avluda altı şadırvan üstü mescit olan ve Köşk Mescit diye anılan yapı ise yıkılmıştır.

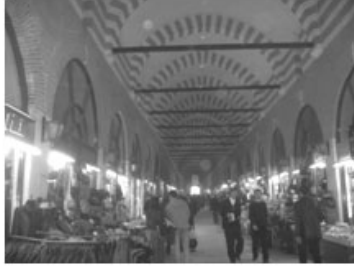
Şekil 18. Ali Paşa Çarşısı iç mekân görüntüsü (Orijinal, 2006)

1569 yılında Hersekli Semiz Ali Paşa tarafından Mimar Sinan'a yaptırılan çarşıda 129 dükkan ve altı adet kapı bulunmaktadır (Şekil 18,19). Yapının uzunluğu yaklaşık 300 metre, üst örtüsü beşik tonozdur. 1940 yılında harap olan yapı, II. Dünya Savaşı'ndan sonra yeniden kullanılabilir hale getirilmiştir (Kuran, 1986). Ali Paşa çarşısı, 26 Eylül 1992 yılında yanmış, restore edilerek beş yıl sonra, 25 Kasım 1997 yılında tekrar hizmete açılmış ve bu esnada yapıya dükkan ilaveleri yapılmıştır.

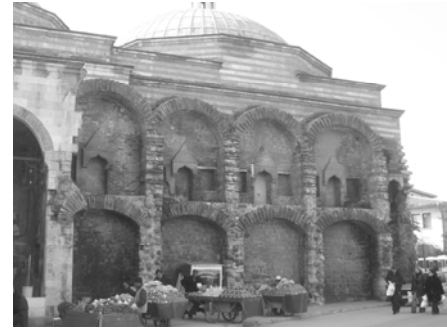
Şekil 20. Sokullu Hamamı'nın bugünkü durumu (Orijinal,2006)

Üç Şerefeli Camii Hamamı yada Çifte Hamam olarak da anılan yapı, Sokullu Mehmet Paşa tarafından, 1568-69 yıllarında Mimar Sinan' a yaptırılmıştır. Hamamın girişleri farklı yönlerde olan kadınlar ve erkekler bölümü vardır. Yapıda soyunmalık, soğukluk, sıcaklık, külhan, tuvaletler ve temizlik hücreleri bulunmaktadır. 1970'li yıllarda yapının içindeki kalem işi süslemeleri onarılmıştır (Kuran,1986). Erkekler soyunmalığı hizasınca, kadınlar soyunmalığı köşesine kadar uzanan ve zemini dükkân olan üstü ocaklı odaların bir bölümü, hatalı imar planı uygulamalarından biri olan, Hükümet caddesinin genişletilmesi sonucu yıkılmıştır (Şekil 20).

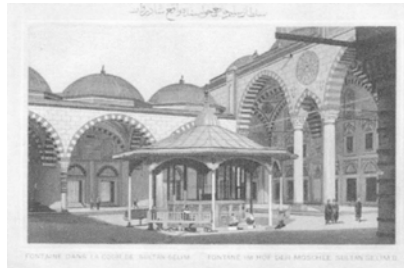
Şekil 22. Selimiye Camii Şadırvanı, Ahmet Akdumanlar Arşivi

Selimiye Camii avlusundaki şadırvan, 1808 yılında cami onarılırken Dağdevirenzade Ahmet Ağa tarafından ahşap sütunlu bir çatı ile örtülmüş, 1960 yılında şadırvanın üzerindeki üst örtü kaldırılarak orijinal haline getirilmiştir (Şekil 22,23). Yapının 1954-71 yılları arasında taş bölümleri, 1982-84 yılları arasında kalem işi süslemeleri onarılmıştır.

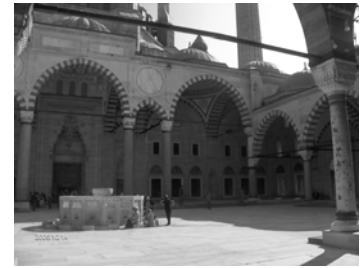
Şekil 23. Şadırvanın bugünkü durumu (Orjinal, 2005)

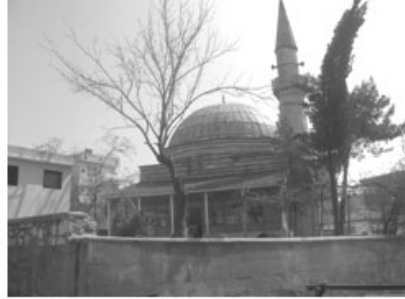
Şekil 25. Şeyh Çelebi Camii Görünüşü (Orijinal, 2006)

1574-75 yıllarında, Mimar Sinan tarafından inşa edilen cami, Ayşekadın semtinde, Şeyh Çelebi Camii Sokak' tadır. Yapı tek kubbeli bir harim ve minareden oluşmaktadır (Şekil 24). 1988-90 yılları arasında harimin kuzey cephesi eğimli bir sundurmayla camekanla örtülerek kapatılmıştır (Şekil 25). Dört duvarla çevrili bir avlu içinde yer alan yapının kuzeyinde bir şadırvan bulunmaktadır. Şadırvanın gövdesi üzerindeki sekiz adet çeşmeden sadece biri 2001 yılına dek sağlam iken, bugün hiçbiri bulunmamaktadır. I. Dünya Savaşı başlarında minare gövdesi bir yıldırım nedeniyle yıkılmış ve onarımı sırasında minare özelliklerinden bazıları değiştirilmiştir. (Bayrakal, 2001).

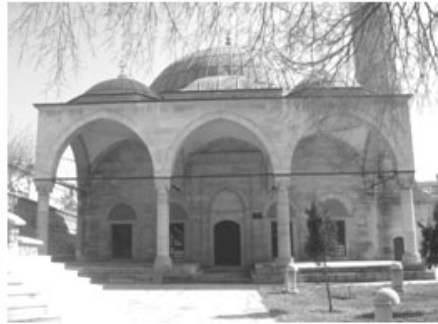
Şekil 27. Defterdar Mustafa Paşa Camii Görünüşü (Orijinal, 2006)

Defterdar Mustafa Paşa tarafından 1576 yılında Mimar Sinan' a yaptırılan cami, Talatpaşa Caddesi üzerinde, Sitti Hatun Cami'nin kuzeybatısında yer almaktadır. Yapı tek kubbeli bir harim, harimin kuzeyinde dört sütun üzerine oturan, orta birimi manastır tonozu, yandaki birimleri kubbeyle örtülü son cemaat yeri ve bir adet minareden oluşmaktadır (Şekil 26,27). 1752 yılında çöken caminin kubbesi, 1870 yıllarında Hacı Ruşen Efendi tarafından yaptırılan onarımla ahşap bir çatıyla örtülmüştür. A. Kuran, 1953–1962 yılları arasında yapının kubbesinin, son cemaat yerinin, taç kapısının ve pencerelerinin aslına uygun olarak Vakıflar Genel Müdürlüğü

tarafından onarıldığını belirtmektedir. O. Onur ise minare külahının hemen altında olan kemerleme dizisinin çinilerle kaplı olduğunu söylemesine karşın, bugün hiçbir iz bulunmamaktadır (Bayrakal,2001).
