PINARHİSAR KALKERLERİ ve MARMARA BEYAZI MERMERİNDE TUZLARIN YIKICI ETKİLERİ

Murat DAL

Salts Deterioration Effects in Pınarhisar Limestones and Marmara White Marbles

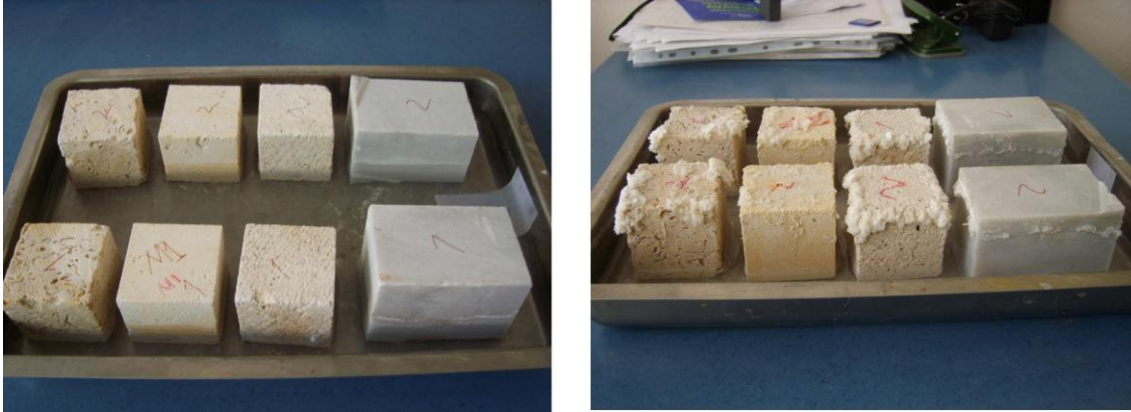
Tablo 1'den de görüldüğü gibi taş örneklerinin %1 MgSO_4 deneyinde ağırlık değişimi yüzde olarak %0,089 ile %3,849 arasında değişmektedir. İri fosilli, az fosilli ve fosilsiz kalkerlerde ağırlık artışı %1'den fazla iken, Marmara mermerinde %0,089 oranında ağırlık artışının olduğu görülmüştür. Pınarhisar kalkerlerin özellikle köşe ve üst kısımlarında köpüksü çiçeklenmeler görülmüştür. Pınarhisar kalkerlerinin renklerinde ise özellikle kapiler seviye üstünde renk açılması görülmüştür. Pınarhisar kalkerleri arasında en fazla ağırlık artışı %3,849 oranında fosilsiz kalker, %1,756 oranında ağırlık artışı ile az fosilli kalker, en az ağırlık artışı ise %1,130 oranında iri fosilli kalkerlerde görülmüştür. Yüzeyde oluşan tahribatı çoktan aza doğru sıralayacak olursak fosilsiz kalkerler, iri fosilli kalkerler, az fosilli kalkerler, Marmara beyaz mermer şeklindedir. Marmara beyaz mermerinin kapiler seviyelerinde köpüksü çiçeklenmelerin olduğu gözlenmiştir (Şekil 3) [15].

Şekil 3. Yapı taşlarının 15 gün süre ile %1 oranında $MgSO_4$ ile etkileşimi sonrası oluşan tahrip.

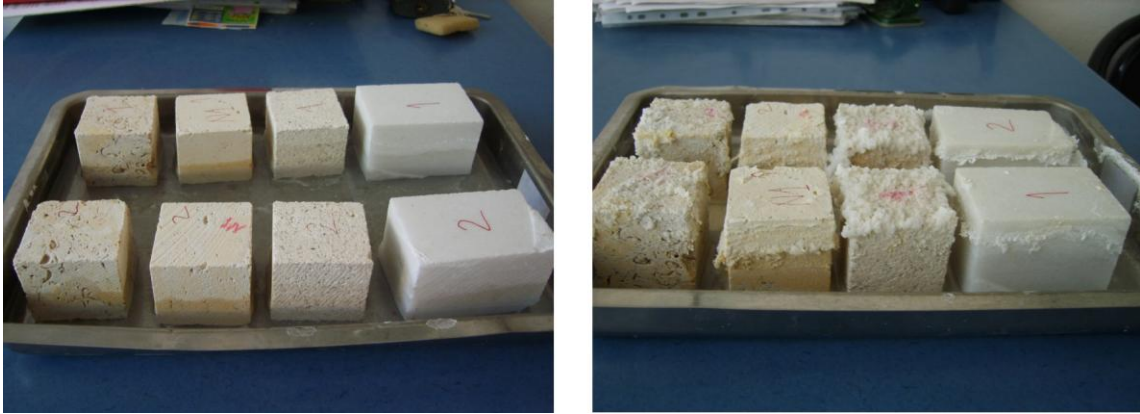
Tablo 3'den de görüldüğü gibi kalker taş örneklerinin %1 Na₂SO₄ deneyinde ağırlık değişimi yüzde olarak %0,633 ile %2,115 arasında değişmektedir. Marmara mermerinde %0,159 oranında ağırlık artışı görülmüştür. Kalkerlerin özellikle köşe ve üst kısımlarında köpüksü çiçeklenmeler görülmüştür. Kalkerlerin üst köşelerinde ince tabaka şeklinde kabarmalar, pul pul dökülmeler şeklinde ağırlık kayıpları görülmüştür. Kalkerlerin renklerinde ise özellikle kapiler seviye üstünde renk açılması görülmüştür. Kalkerler arasında en fazla ağırlık artışı %2,115 oranında fosilsiz kalker, %0,633 oranında ağırlık artışı ile iri fosilli kalker, en az ağırlık artışı ise %0,127 oranında az fosilli kalkerlerde görülmüştür. Yüzeyle oluşan tahribati çoktan aza doğru sıralayacak olursak fosilsiz kalkerler, iri fosilli kalkerler, az fosilli kalkerler, Marmara beyaz mermer şeklindedir. Marmara beyaz mermerinin kapiler seviyelerinde köpüksü çiçeklenmeler gözlenmiştir (Şekil 5) [15].

Şekil 5. Yapı taşlarının 15 gün süre ile %1 oranında Na_2SO_4 ile etkileşimi sonrası oluşan tahrip.

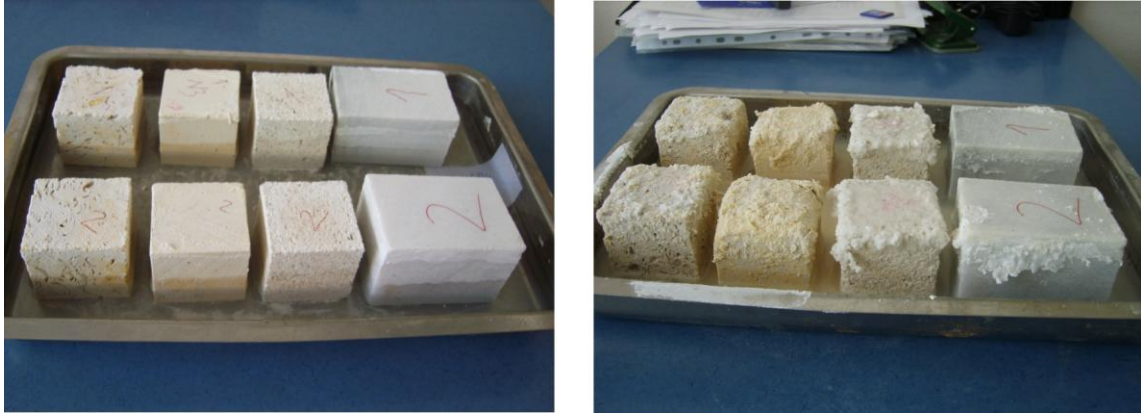
Tablo 4'ten de görüldüğü gibi kalker taş örneklerinin % 3 Na_2SO_4 deneyinde ağırlık kaybı yüzde olarak -%0,446 ile -%4,881 arasında değişmektedir. İri fosilli, az fosilli ve fosilsiz kalkerlerde ağırlık kaybı görülürken, Marmara mermerinde %0,142 oranında ağırlık artışı görülmüştür. Kalkerlerin üst köşelerinde ince tabaka şeklinde kabarmalar, pul pul dökülmeler, kılcal çatlamlar şeklinde ağırlık kayıpları görülmüştür. Kalkerlerin özellikle köşe ve üst kısımlarında köpüksü çiçeklenmeler görülmüştür. Kalkerlerin renklerinde ise özellikle kapiler seviye üstünde renk açılması görülmüştür. Kalkerler arasında en fazla ağırlık kaybı -%4,881 oranında az fosilli kalker, -%2,626 oranında ağırlık kaybı ile fosilsiz kalker, en az ağırlık kaybı ile -%0,446 oranında iri fosilli kalker izlemiştir. Marmara beyaz mermerinin kapiler seviyelerinde köpüksü çiçeklenmeler gözlenmiştir (Şekil 6) [15].

Şekil 6. Yapı taşlarının 15 gün süre ile %3 oranında Na₂SO₄ ile etkileşimi sonrası oluşan tahrip.
