Gümüşhane Rum Erkek Okulu'nun Sanat Tarihi ve Tasarımı Açısından Değerlendirilmesi

Nurgül Şentürk¹, Mahmut Sarı^{2*}

Evaluation of Gümüşhane Greek Boys' School in terms of Art History and Design

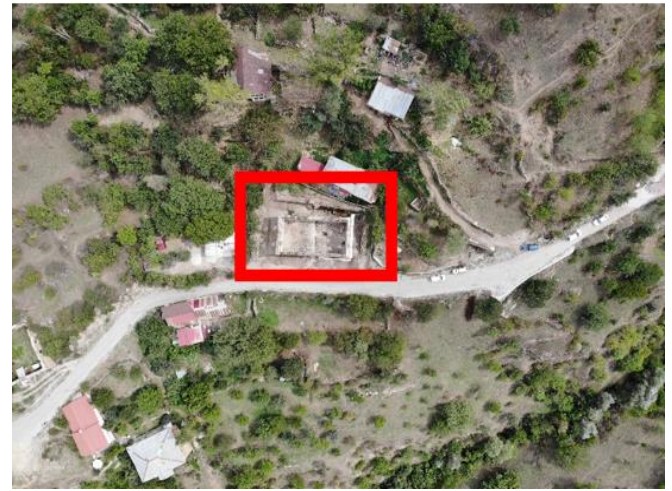
Şekil 2: Rum Erkek Okulu drone görüntüsü

Okul binası günümüzde, Süleymaniye Mahallesi'nde ana arter üzerindeki yerleşim yerinin güneyinde yer almaktadır. Yapı; 314 ada 1 parsel numaralı alan üzerinde konumlandırılmıştır. Okulun bulunduğu arazi, daha evvel özel mülkiyete aitken sonrasında devlet tarafından satın alınmıştır (Şekil 2).

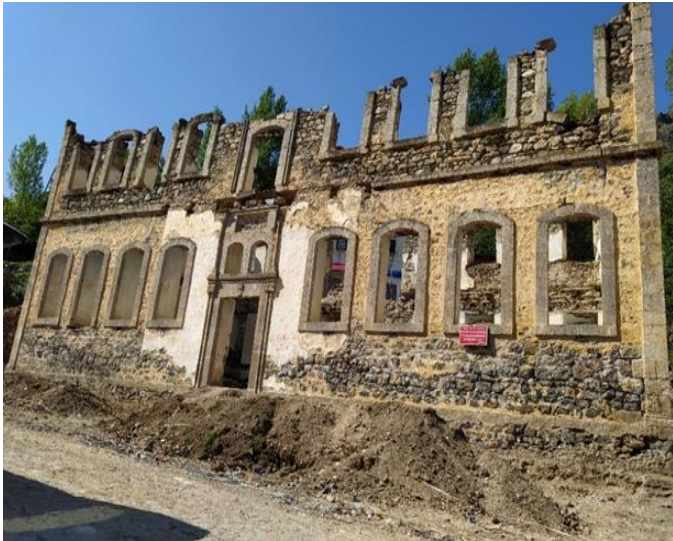
Okul binasına giriş kuzeydoğuya bakan cepheden sağlanmaktadır (Şekil 4). Kuzeydoğu cephesi zeminde yaklaşık 57 cmlik bir eğim oluşturmaktadır. Cephe, giriş kapısının her iki yönünde simetrik olarak düzenlenmiştir. Bu simetrik düzenin, yapının her cephesinde devam ettirildiği görülmektedir. Kuzeydoğu cephesinin yüzeyi, giriş kapısının karşı yönünden bakıldığında sol tarafından dışa doğru çıkıntı oluşturmaktadır. Yapının eski görselleri, bu bölümün balkon çıkmasını desteklemek amacıyla öne çekildiği fikrini desteklemektedir. Bu öne çekilmiş bölüm hem planda hem duvar yüzeyinde az da olsa simetrik akışın bozulmasına neden olmuştur.

Şekil 4: Rum Erkek Okulu Ana Giriş Cephesi Genel Görünümü

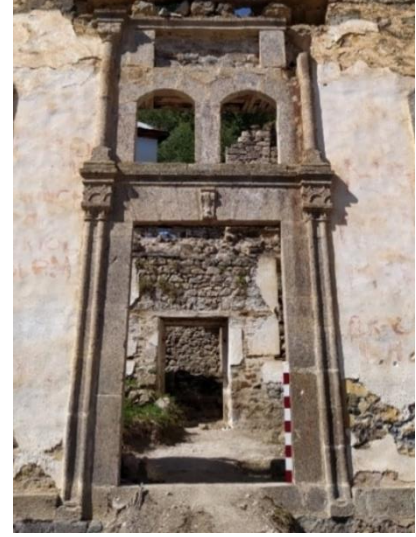
Yapının giriş kapısı birinci kat silmesine kadar uzanmakta olup, dikdörtgen biçimli bir görünüme sahiptir. Kapı zeminden yükseğe inşa edildiğinden, eşik ile zemin muhtemelen birkaç basamaklı bir merdiven birbirine bağlanmıştır. Tam orta aksta iki katlı olarak düzenlenen giriş kapısı; her üç yönden dikdörtgen kesme taşlar ile sınırlandırılmıştır. Dış kapıya ait taş sövelerin içe bakan yüzeylerinde kapı kanatlarına ait demir bağlantı elemanları kullanılmıştır. Bu bilgidен hareketle kapının ahşap malzemeden yapıldığı ve iki kanatlı olduğu düşünülmektedir (Kolektif, 2019). Yapının dış mekânında tezyinat yalnızca bu orta aksta karşımıza çıkmaktadır (Şekil.5).

Şekil 5: Rum Erkek Okulu Ana Giriş Kapısı

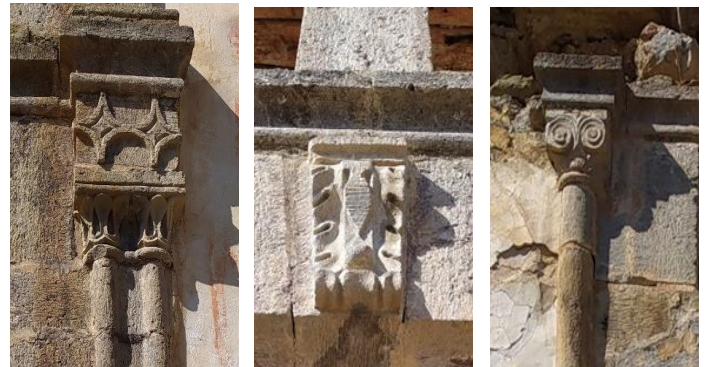
Kapının her iki yanında, ikiz korint başlıklı ince sütunceler bulunmaktadır. Sütunceler, dışa taşkın iki adet düşey yiv ile hareketlendirilmiş, kemer üzenlerinin yüzeyine iki adet dört kollu yıldız motifi konulmuştur (Şekil 6.a). Kapı üzerindeki düz kemerin ortasında yer alan kilit taşında, barok stildeki süslemeleri hatırlatan bir rozet yer almaktadır (Şekil 6.b) Kapı üst sövesinin hemen üzerinde ise; küçük boyutlu, yuvarlak basık kemerli ikiz pencere açıklığı yer almaktadır. Günümüzde, dönem fotoğraflarında görülen ahşap iki kapaklı pencereler yerinde bulunmamaktadır. Pencerelerin hemen üzerinde yapıya ait dikdörtgen kitabelik yer almaktadır. Fakat yapının inşa kitabesi günümüzde bulunamadığından; okulun banisi, mimarı hakkında kesin bir bilgi elde edilememektedir. Kitabelik ve pencerelerin bulunduğu alan; her iki yönde iyon başlıklı silindirik sütunceler, en üstte ise yatay silmelerin oluşturduğu taş söve ile sınırlandırılmıştır (Şekil 6.c)

Şekil 6: a) Alt Sütunce Süslemesi b) Kilit Taşı Süslemesi c) Üst Sütunce Süslemesi

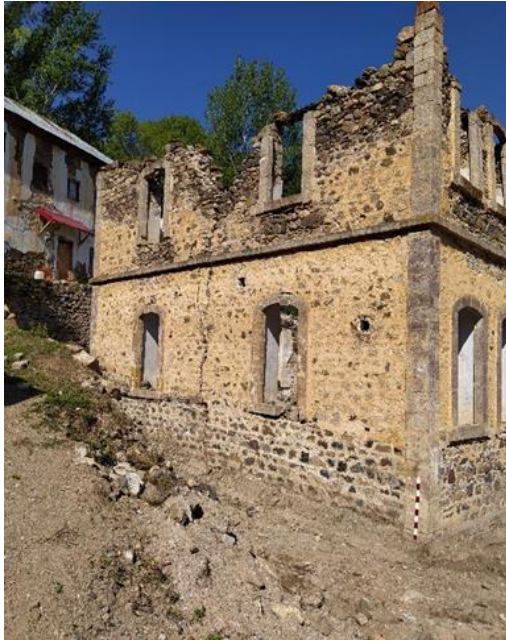
Yapının kuzeybatı ve güneydoğu cepheleri birbiriyle tıpatıp benzerlik göstermektedir. Her iki cephede de zemin katta, iki adet yuvarlak basık kemerli pencere açıklığı yer almaktadır. Cepheler, tüm yapıyı dolanan kat silmesi ile iki yatay bölüme ayırmıştır. Birinci kat hizasında alt kat pencereleri aynı düzende devam ettirilmiştir ve yine 2 adet pencere kullanılmıştır (Şekil 7).

Şekil 7: Rum Erkek Okulu Güneydoğu Cephesi

Bu cephelerin her ikisinde tam ortada bulunan yapının zaman içerisinde aldığı hasarlar ve zemin çökmeleri nedeniyle oluşan derin çatlaklar bulunmaktadır. Okul binasının yan cephelerinde süslemeye rastlanmamıştır. Cephelerde sayısı hakkında kesin bilgi veremediğimiz çörtlen yuvaları görülmektedir (Sözen-Tanyeli, 2014). Cephelerin çatıya yakın yüzeyleri, ana giriş yönünde olduğu gibi günümüzde yıkılmış vaziyettedir. Cephelerin yüzeyleri okulun bütün beden duvarlarında olduğu gibi sarı sıva kaplanmıştır (Şekil 8).

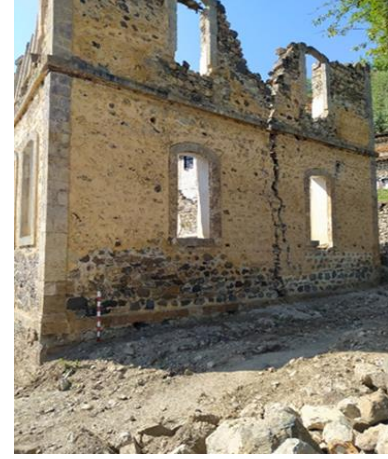
Şekil 9: Rum Erkek Okulu Kuzeybatı Cephesi

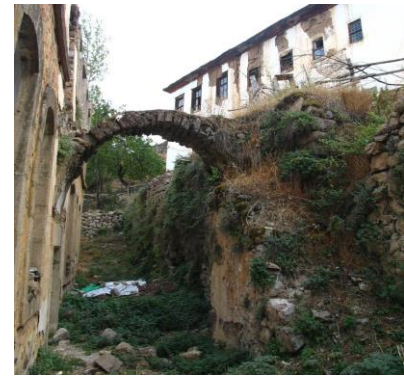
Okul binasının Güneybatı cephesi diğer cephelerden düzen açısından farklılık göstermektedir. Bu cephede; tek gözlü ve sivri kemerli bir taş köprü yer almaktadır. Köprü okul binasının ikinci kat hizasındaki kapıdan arka avluya bağlanmaktadır. Köprünün bulunduğu zemine yapının çevresini dolanan tali yol ile ulaşılmaktadır. Daha evvelde belirtildiği üzere yapının zemin katı ve birinci katı arasında bir merdiven kalıntısı bulunmaması, köprünün yalnızca idareciler ve öğretmenler tarafından kullanıldığı ispatlanmaktadır (Kolektif, 2019). Köprünün kesme taş korkulukları zamanla yıkılmış, günümüzde sadece kemer taşları kalmıştır. Burada aynı zamanda köprü hizasından başlayan ve istinat duvarına bitişik inşa edilen taş bir merdiven yer almaktadır. Merdivenler arka avludan binanın zemin kat hizasına inişi sağlamaktadır. Merdivenlerin günümüzde harap durumda olması ve üzerini toprak örtüsünün kapatması nedeniyle basamak sayısı hakkında bilgi verilememektedir (Şekil 9).

Şekil 9: Güneybatı Cephesi Köprü ve Merdiven Kalıntısı

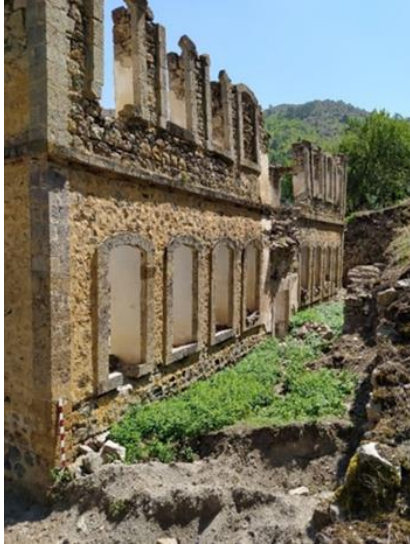
Cephede zemin ve birinci katta olmak üzere toplamda iki adet kapı yer almaktadır. Kapılar dikdörtgen biçimli olup düz kemerlidir. Günümüzde ahşap kapılar yerinde bulunmamakta olup, üst kattaki taş kapı açıklığı da tamamen göçmüştür. Cephede; zemin katta kapının her iki yönüne yerleştirilmiş toplamda 8 adet yuvarlak basık kemerli pencere yer almaktadır. Bu pencereler nizami olarak birinci kat hizasında da devam ettirilmiş, yapı içerisinde aydınlık ve ferah olmasına olası olan gösterilmiştir (Şekil 10). Bütün pencerelerin atkılarında; iç bölümde, ahşap hatıl dizilerinin üzerine bağdadi çitaların kullanıldığı görülmektedir.

Şekil 10: Rum Erkek Okulu Güneybatı Cephesi Genel Görünümü

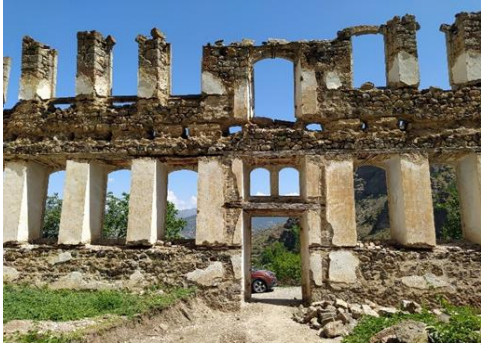
Günümüzde yapının iç mekânına toprak ve taş dolduğu için, burada kullanılan yapı malzemesi, zemin döşemesi ve süslemeler hakkında kesin bir bilgi verilememektedir. Yapının iç mekânında günümüze ulaşan tek kalıntı; cephelerde görülen duvar bölmesi izleridir. Beden duvarlarının iç yüzeylerde sıva ile kaplanarak beyaz boya ile boyandığı görülmektedir. (Şekil.11). Bununla beraber çevre illerde yapılan Rum okullarının planları ve yapının restorasyon projesi incelendiğinde; okulun zemin katında, ana giriş kapısından güneybatı yönündeki kapıyı bağlayan bir hol ve bunun çevresine yerleştirilmiş 3 adet derslik yer almaktadır (Şekil.12).

Şekil 11: Rum Erkek Okulu İç Mekânı Duvar Bölmesi İzleri
