ÜLKEMİZDE ESKİ ESERLERİN TAHRİP OLMALARININ ÖNLENMESİNDE EĞİTİM VE ONARIMIN ÖNEMİ

*Hüseyin AKILLI**
Aydın SEVİNCOK

EDİRNE İLİ YÜZEY ARAŞTIRMASI:

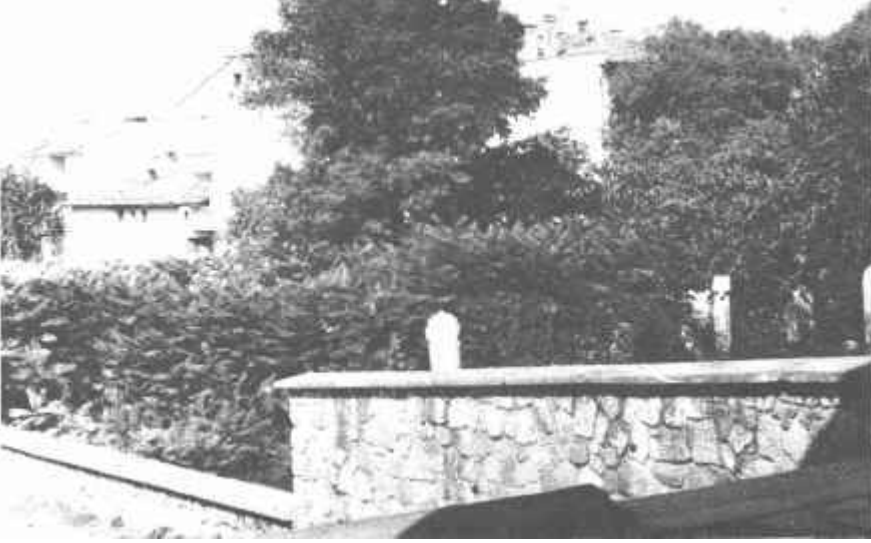
Resim 1: Mezarlığın bitki örtüsü altında kalması- Beylerbeyi

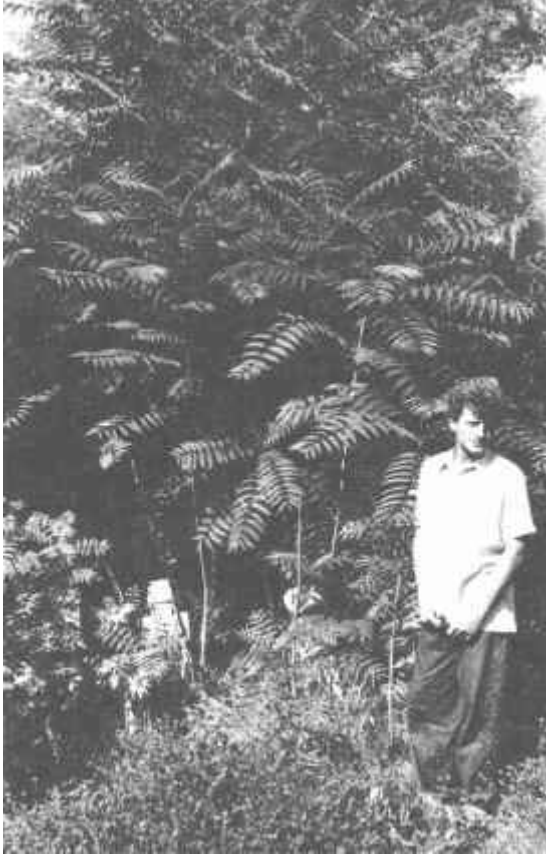
Resim 2: Bitki yoğunluğu ve boyları-Beylerbeyi

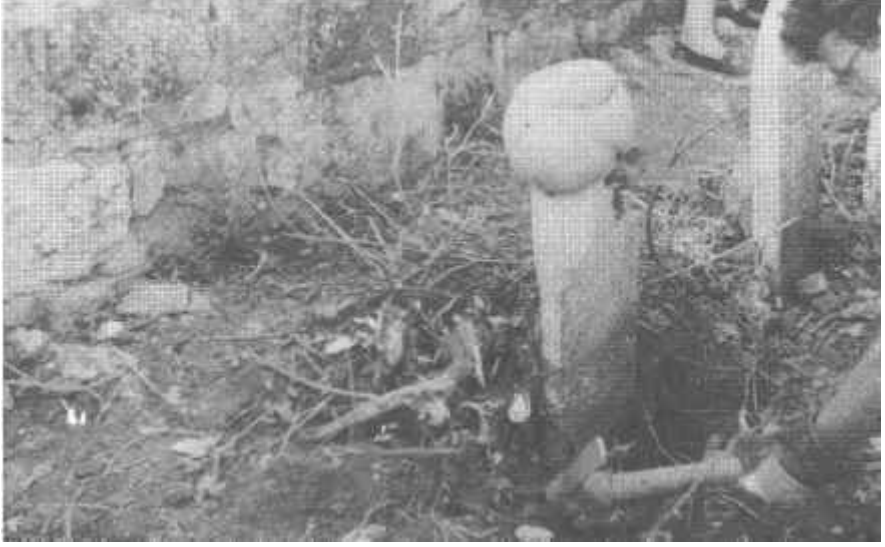
Muradiye Camii Mezarlığı'nda gerçekleştirilen kazı-onarım çalışmaları sırasında, bitki köklerinin (Resim: 3) çok büyük zararlar verdiği görülmüştür. Önceden kırılmış ve zamanla üst yüzeyinde oluşmuş çok az toprak örtüsünde köklenmiş bulunan buğdaygillerin (Resim: 4), şahide yüzeyine büyük zarar verdiği görülmüştür.

Resim 3: Şahidenin bitki köklerinden zarar görmesi-Muradiye

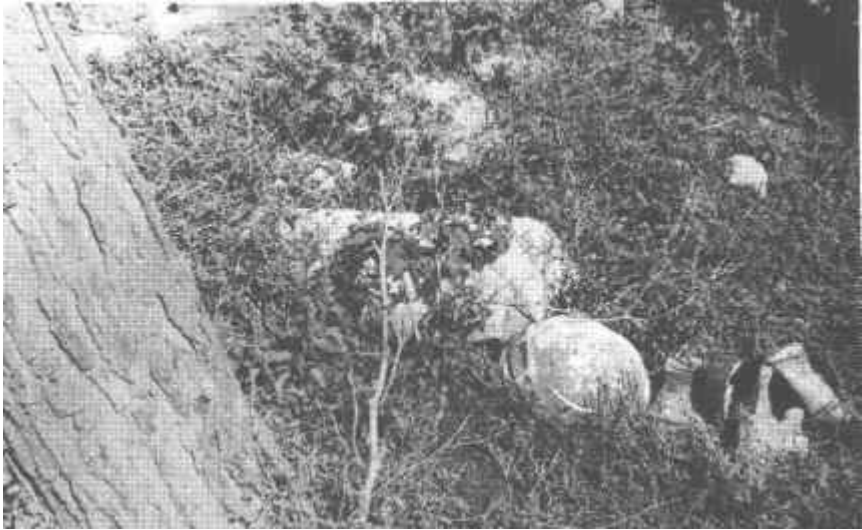
Resim 4: Kırılmış ve aşınmış şahide-İmaret.

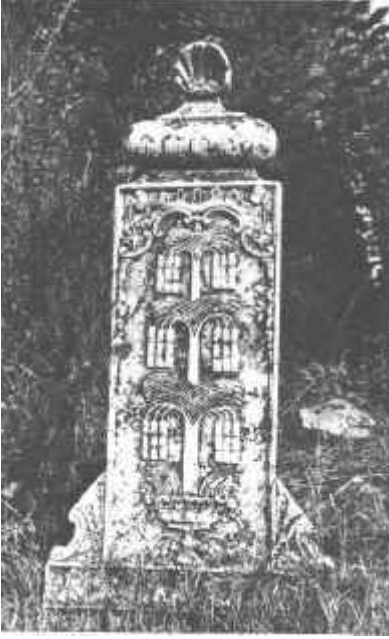
Yosunlar, daha çok rüzgar etkisi altında olmayan kuytu yerlerde bulunan şahide ve sandukaların üst yüzeylerinde oluşmuşlardır. Gri-mavi renktedirler. Işık alan yerlerde ise yeşile çalarlar. Koruyucu bir tabaka durumunda olsalar da, daha çok zarar vermelerinde etkilidirler (Resim: 5). Nedeni, çıkardıkları salgılarla taş yüzeyini bozmalarıdır. Nemi sürekli şahide ve sandukalara aktararak tuzlanmaya ve çiçeklemeye neden olurlar.

Resim 5: Oluşmuş Yosunlar-Beylerbeyi

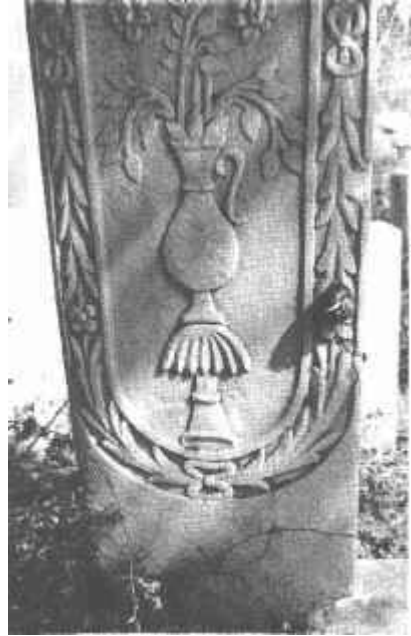
Toprak üstünde bulunan şahide ve sandukalara hayvanlar daha çok üzerlerinde dolaşırken bıraktıkları dışkıları veya üzerlerinde (Resim: 6) buldukları sırada çıkardıkları salgılarda bulunan organik asitlerle zarar vermektedirler. Kurt ve deliciler mezar taşlarının bozulmasına neden olurlar. Diğer taraftan hayvanların dışkılarının nitratlı olması, eser yüzeyinin tahrip olmasında diğer bir nedendir.

Resim 6: Şahide üst yüzeyine yapışmış salyangoz-Zehrimar Mescidi

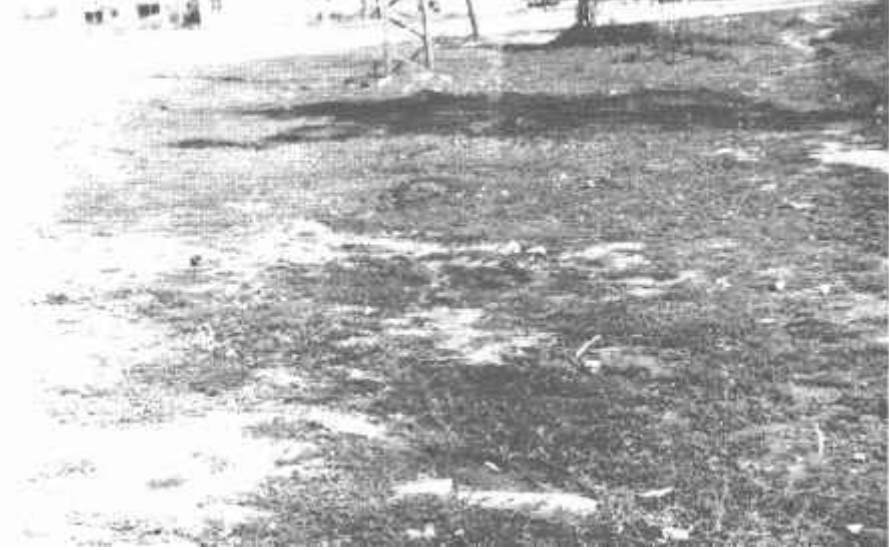
Yol açımı sırasında mezarlıkların bir kısmı veya tamamı tahrip edilmektedir. Yeni İmaret semtinde bulunan İmaret Mezarlığı'nın bir bakıma bu amaçla yapılan hafriyat sonucu, bazı mezar taşları sökülmüş, kırılmış, bir kısmı ise toprak altında kalmaları sonucunda yerleri belirlenemeyecek bir duruma getirilmiştir (Resim: 7).

Resim 7: Yolaçma sonucunda tahribat-Yeni İmaret

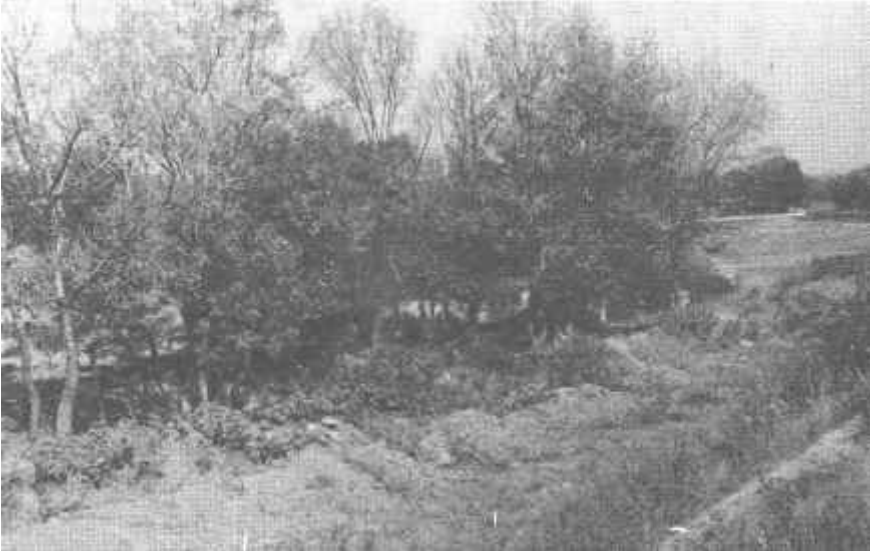
Resim 8: Kanal açılması sırasında parçalanmış ve dağınık Şahideler-İmaret

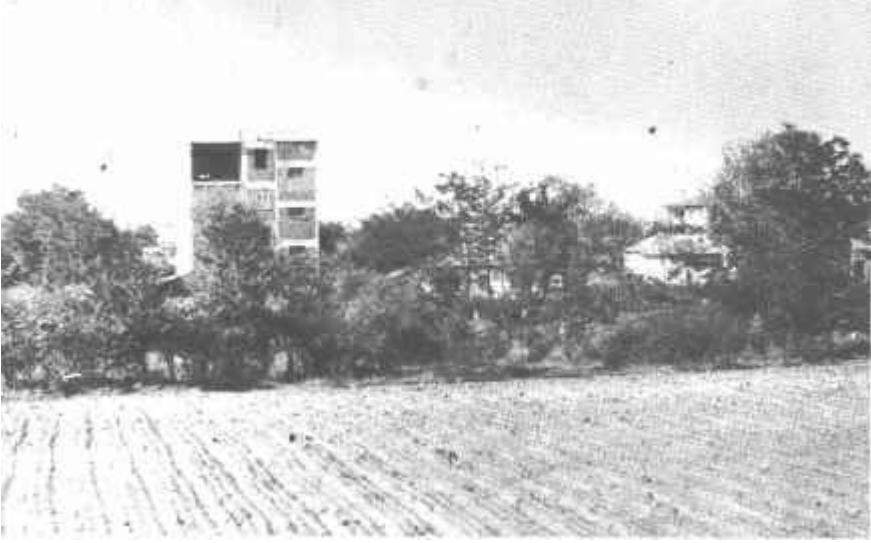
Kanal açmak amacıyla yapılan hafriyat sırasında mezarlıklara büyük zararlar verilmiştir. Şahide ve sandukalar, iş makineleri tarafından kırılmıştır. Bazıları ise ilgisiz yerlere atılarak yok olmalarına veya toprakla, zaman içinde örtülmelerine ortam hazırlanmıştır (Resim: 8). Tarla açma sırasında mezarlar sökülmüş, şahide ve sandukalar sınır taşı olarak kullanılmış, bazıları ise ilgisiz yerlerde kullanılmıştır (Resim: 9).

Resim 9: Tarla oluřturma sonucu mezarlıđın yok edilmesi- imaret.

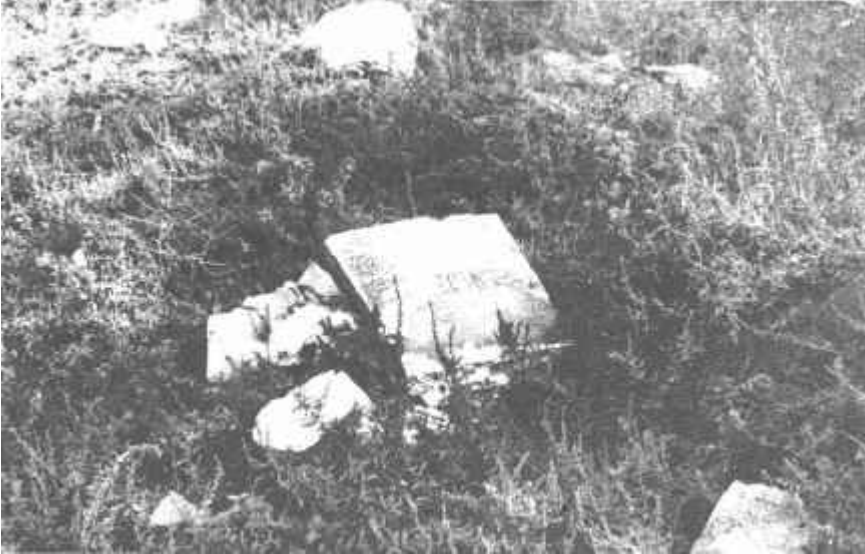
Kaçak kazılar sonunda mezarları oluşturan şahide ve sandukaların parçalanması olayına çok sık rastlanmaktadır. Kaçak kazı yapan kişiler değerli altın, gümüş, para ve adak hediyeleri aradıkları için, onlarca mezar taşlarının önemi olmadığından parçalamakta (Resim: 10), birşey bulamadıkları takdirde ise kızgınlıklarını parçalan sağa sola atarak gidermeye çalışmaktadırlar.

Resim 10 : Kaçak kazı sonucu parçalanmış şahide-Beylerbeyi.

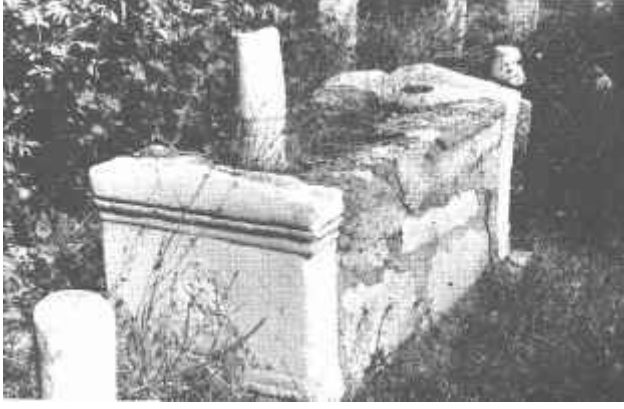
Daha çok Beylerbeyi Camii, Muradiye ve Zehrimar Mescidi mezarlıklarında çimento harcı kullanılarak gerçekleştirilen tamamlamalar (Resim: 11), görsel olarak ve de bir mezara uygun olmayacak şekilde çok kötü durumdadır. Bazılarında, şahidelerin bilezikleri üzerinde dik durması amacıyla metal kamalar çakılmıştır (Resim: 12). Kınlanmış olan parçalar çimento ile yapıştırılmaya çalışılmış ve dıştan kenet sistemi kullanılarak (Resim: 13), bu yerlerde kullanılmış metal çubukların veya lamaların kalitesiz olması, daha çok zarar görmelerine neden olunmuştur. Aynı durum, demir çubuklarla adeta bir kafes içine alınmış mezarlarda da ihmal ve ilgisizlik nedeniyle görülmektedir (Resim: 14). Bazıları ise her türlü giyecek, içecek ve yiyecek artıklarının (Resim: 15) atılmasıyla çöplüğü andırır durumdadır. Değişik yerlerden toplanarak koruma altına alınmış bazı şahideler, sandukalar bahçede üst üste karışık, düzensiz ve gelişigüzel atılmış olmaları (Resim: 16), olumsuzluk olarak kabul edilmese bile, bunların üzerinde toplanan çöplerin yakılarak çok büyük zarar verilmesi yetkililerce mutlaka önlenmelidir.

Resim 11. Eski onarım-Beylerbeyi

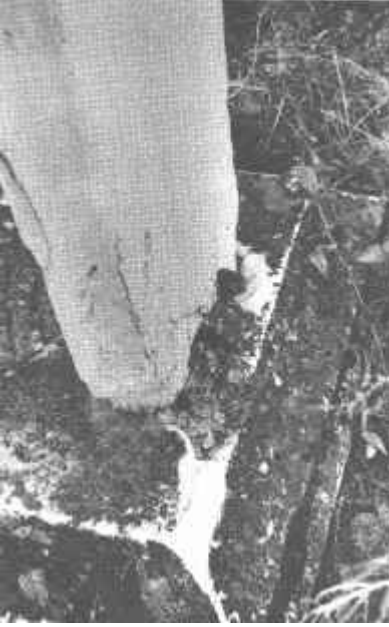
Resim 12 : Şahide bilezik kısmına çakılan metal kama-Zehrimar Mesçidi

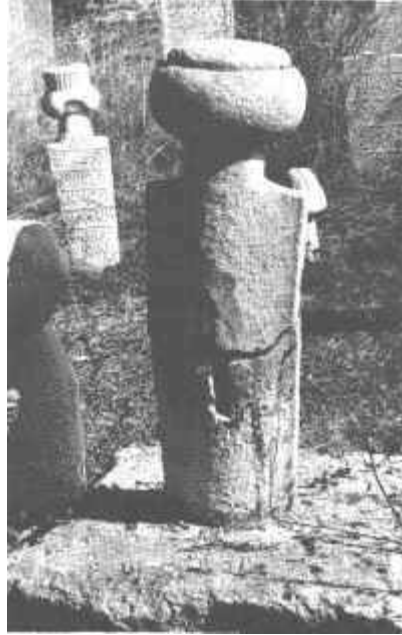
Resim 13 : Dıştan kenet-Zehrimar Mescidi.

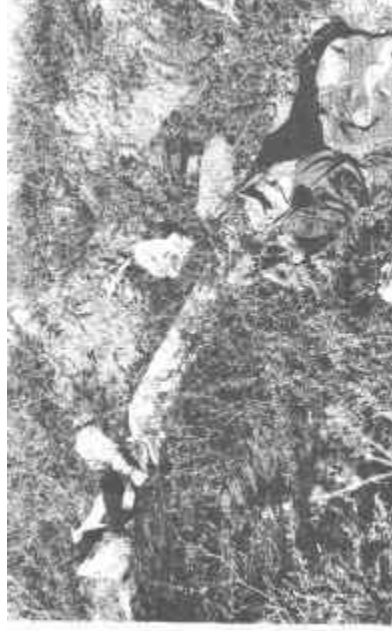
Resim 15: Mezarlığın çöplük durumuna getirilmesi-Zehrimar Mescidi.

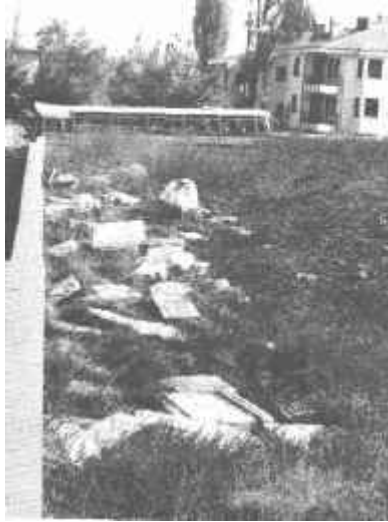
Resim 16: Dağınık durumda bulunan mezar malzemesi

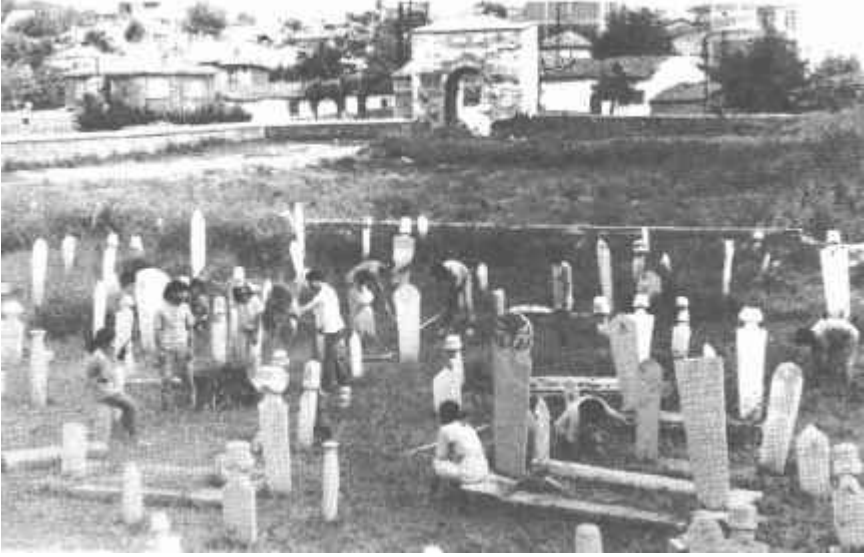
Resim 17: Otların kesilmesi-Muradiye

Tahrip olma nedenlerinde verilen tüm olumsuzluklar, Muradiye'de az veya çok tespit edilebilmektedir. Burada en büyük tahrip edici unsur, insan ve bitkilerdir. Çalışmalara, mezarlığı tamamen kaplamış bulunan buğdaygiller, soğan ve kazık köklü bitkilerin orak ve tırpan kullanılarak kesilmesiyle (Resim: 17) başlanmıştır. Böylece tam olarak teşhisi yapıla-

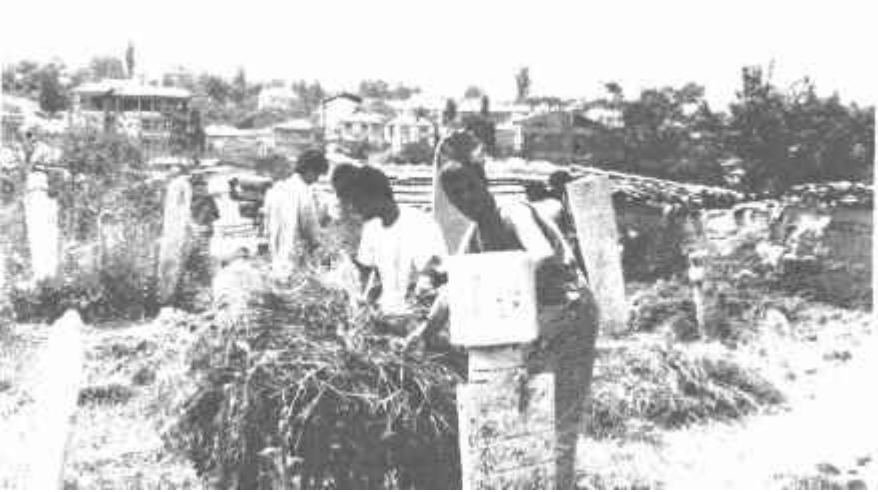
Resim 18 : Kesilen otların el arabası ile mezarlık dışına çıkartılması-Muradiye

mıyan, şahide ve sandukaların incelenmesi yapılabilmüş ve tespit olabilecek olumsuzluklar önlenmiştir. Kesilen otlar, el arabalarıyla mezarlık dışına taşınmıştır (Resim: 18).

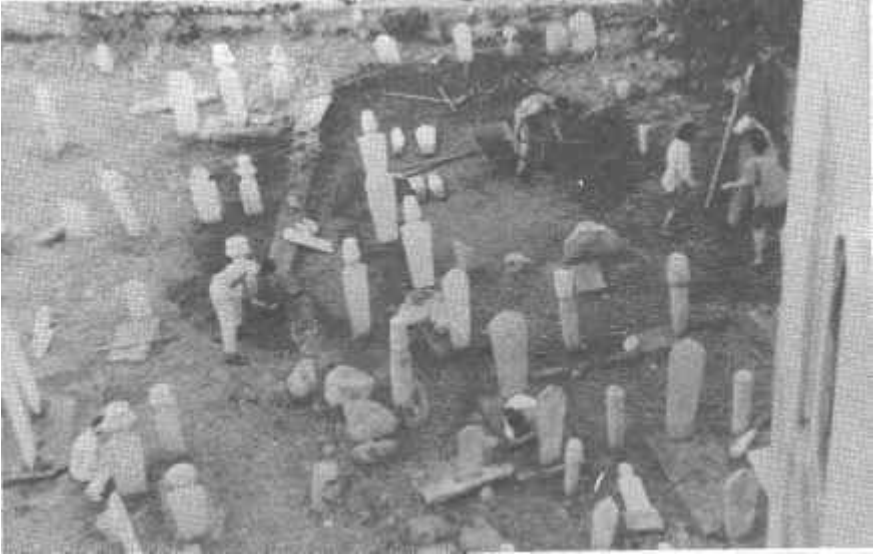
Resim 20 : Hazinesinin kazılması-Muradiye

Mevcut olan imkanlara göre, Muradiye Mezarlığı'nın tümünün onarılmasının mümkün olamayacağını belirlenmesinden sonra, çalışmaların sadece hazire içinde gerçekleştirilmesi düşünülmüş ve toprağın kazılması (Resim: 20) çalışmalarına başlanmıştır. Kazım çalışmalarına büyük kazma ve kürekler kullanılarak başlanmıştır. Günışığına daha çok şahideler (Resim: 21) çıkarılmıştır (Resim: 22). Toprak altında şahide belirlendikten sonra, günışığına çıkarma çalışmaları mala (Resim:23) ve tahta aletler kullanılarak gerçekleştirilmiştir.

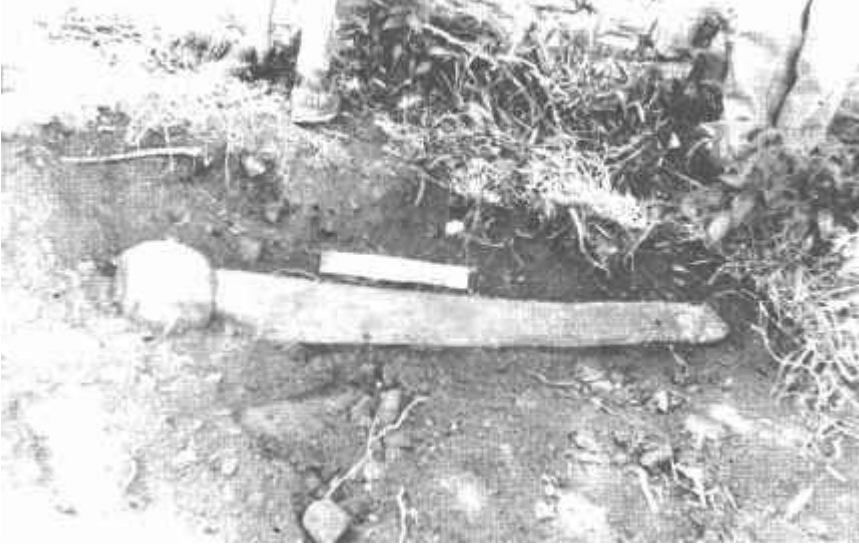
Resim 21 : Günüşiğine çıkarılan şahide-Muradiye

Ortaya çıkarılan mezar elemanlarında yapılan tespit, toprak altında kalan kısımlarının, toprağın olumsuz etkilerine rağmen çok iyi bir durumda olduğu, hatta satıhta bulunan taşı alet izlerini bile görmenin mümkün olduğu, buna karşın toprak üstünde kalan kısımlarında aşınma, yıpranma ve kopmaların var olduğu görülmüştür.

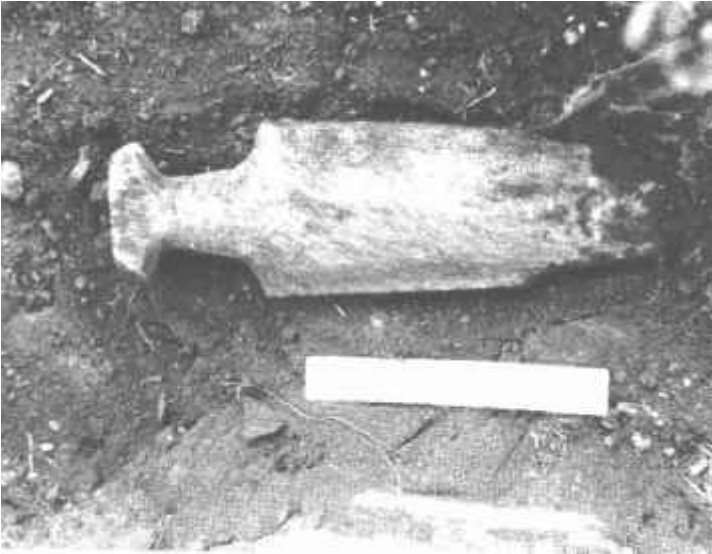
Resim 22 : Yarısu günüşiğine çıkarılan şahide-Muradiye

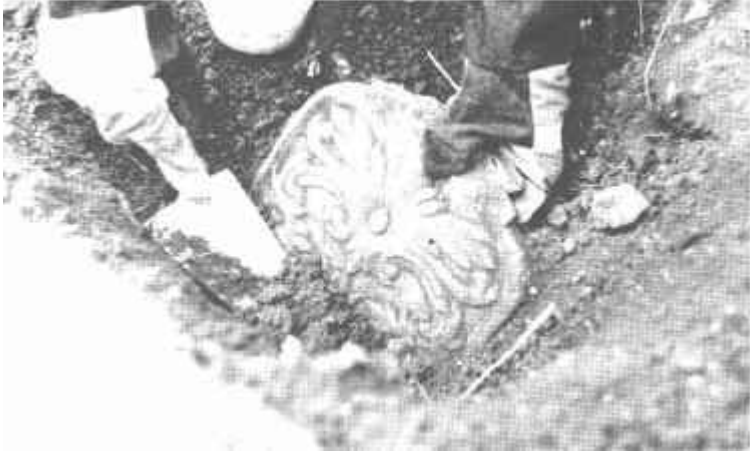
Resim 23: Mala kullanarak günışığına çıkarma-Muradiye.

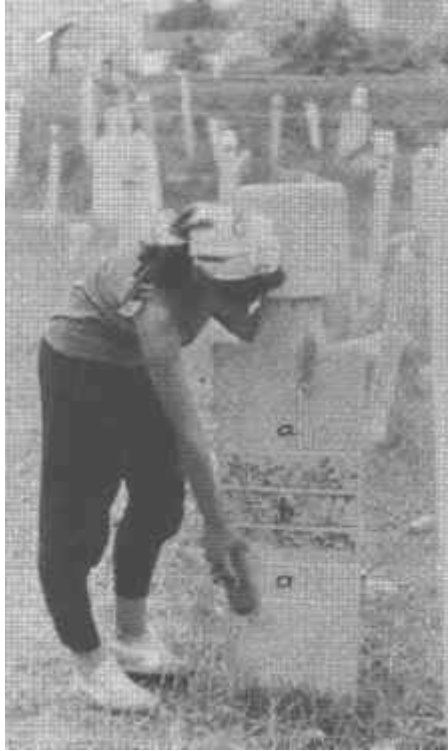
Resim 24 : Yosunlardan temizleme-Muradiye
a. Temizlenmiş kısım, b- Yosunlu kısım.

Daha çok rüzgar almıyan yönlerinde ve kuytu yerlerde bulunan şahide ve sandukaların üst yüzeylerine oluşmuş bulunan yosunların temizliği (Resim: 24), yassı ve sivri tahta aletler, sert naylon fırçalar ve yerine göre tel fırçaların zarar vermiyecek şekilde kullanılmasıyla olmuştur.

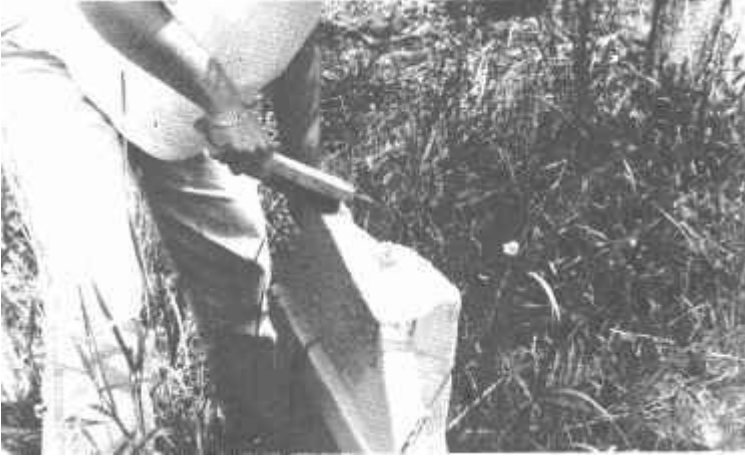
Resim 25 : Kırık yüzeyin temizlenmesi-Muradiye

Kırık birleşme yerlerinde bulunan kir tabakası, çelik tel fırçanın değişik yönlere doğru sürtülmesiyle (Resim: 25) çıkartılmıştır.. Çıkmayan ve daha çok girintili kısımlarda bulunan kalker tortusu türündeki sert tabaka, ucu sivri keskin veya onluk çivilerin tel fırçalarla vurulmasıyla (Resim:26) çıkarılmışlardır. Yapıştırma öncesi son temizlik, ispiro ile nemlendirilmiş üstübuyle gerçekleştirilmiştir.

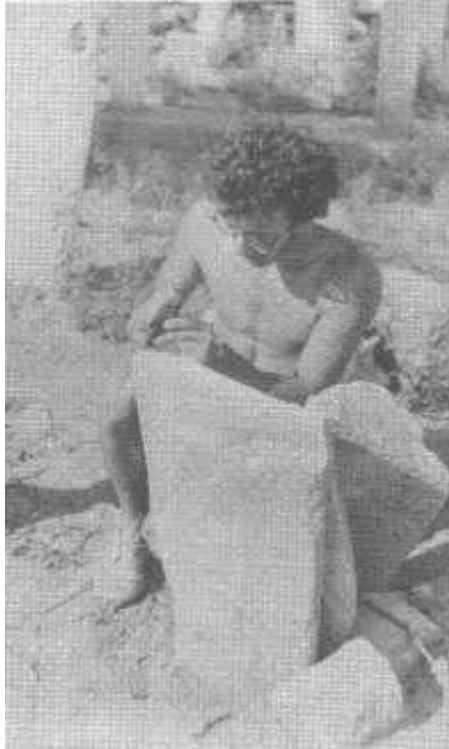
Resim 26 : Girintili kısımların temizlenmesi-Muradiye

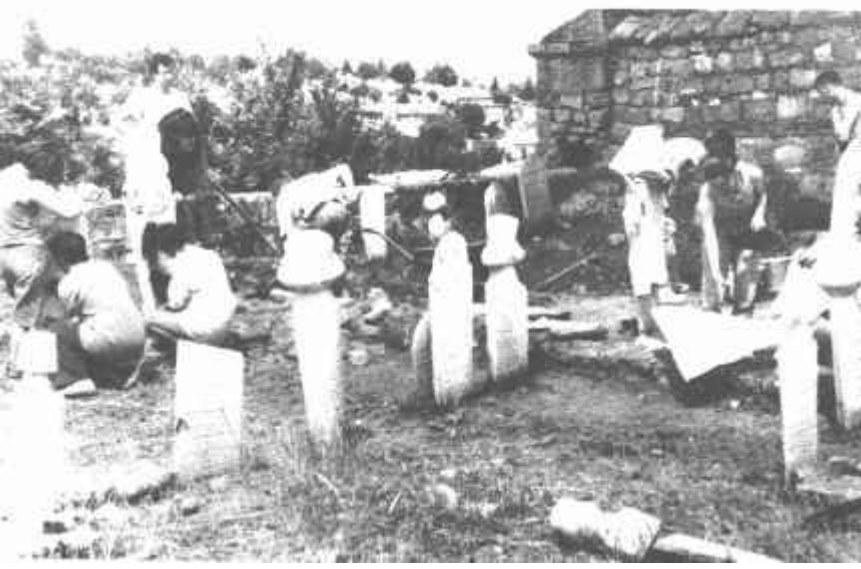
Resim 27 : Bezemenin eskis kağıda aktarılması.-Muradiye

Temizlenmiş şahide ve sandukaların üst yüzeylerinde bulunan yazı ve bezemeyi 1/1 oranında elde edebilmek için, eskiz kağıdı taş yüzeyine kenarlardan tutturulmak suretiyle taş üzerinde bulunan bezeme eskiz kağıdı üzerinde görünür duruma getirilmiştir. Alınmış ölçülere de bağlı olarak kalın uçlu ispirotolu veya keçeli bir kalemle sık sık kontrolleri yapıldıktan sonra, bezeme tamamen belirgin hale getirilmiştir (Resim: 27).

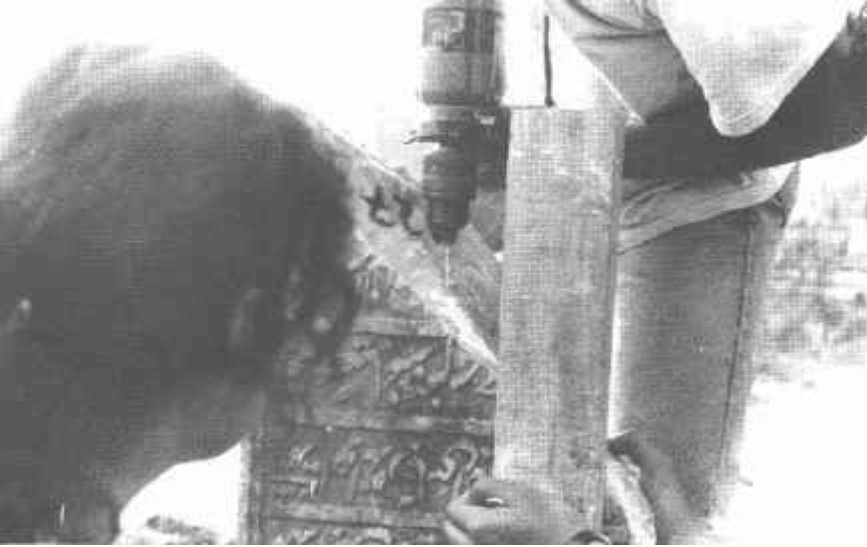
Resim 28 : Eğik kırıklarda delik delme-Muradiye

Büyük parçaların yapıştırılmasında ise, yapışkanın yeteri kadar iki parçanın birleştirilmesinde güçlü olamayacağı bilinciyle, iç kısımlara çelik çubuklar yerleştirildikten sonra yapıştırma gerçekleştirilmiştir. Kırık yüzeylere, karşılıklı iki delik açmak için basit bir yol uygulanmıştır. Parçalardan birinin kırık yüzeyinde, merkezde kesişen iki çizgi çizilmiş ve

bu çizgilerin uçları dış yüzeyinde bir miktar uzatılmıştır. İki parça yeniden birleştirilmiş ve bu çizgiler simetrik olarak diğer parçaya da aktarılmış, bunun yanı sıra, deliklerin doğrultusunu belirleyecek ve matkabımıza yön vermemizde yardımcı olacak iki parçaya uzanan bir doğrultu çizgisi çizilmiştir.

Delik delme sırasında, matkap ucunun kaymasını önlemek için merkez, kalem keski ile hafifçe oyulmuştur. Matkaba takılan elmas uçla önce küçük bir delik açılmış, delik doğrultusu ise daha önce belirlenen doğrultu çizgisi üzerine düzgün kenarlı bir takoz yerleştirilmiş ve delme sırasında matkabin takozu paralel olması sürekli kontrol edilerek sağlanmıştır (Resim: 28). Yan tarafta ikinci deliğin açılmasında ise, açılmış ilk deliğin içine uzun bir metal çubuk yerleştirilmiş ve aynı doğrultuda ikinci deliğin açılması sağlanmıştır (Resim: 29). Daha sonra içte kullanılacak çubuğun çapına uygun diğer bir uçla delikler genişletilmiştir.

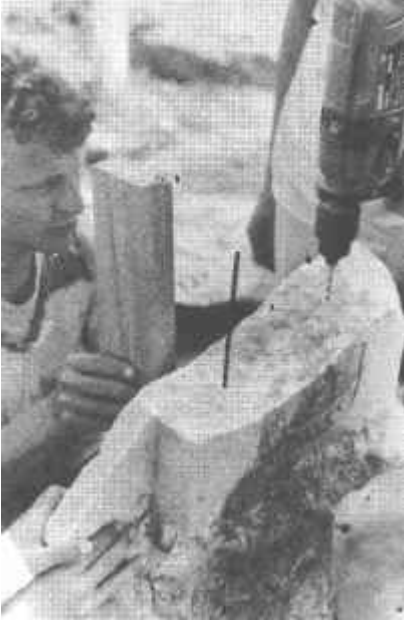
Resim 29 : Açılacak ikinci deliğe doğrultu tayini-Muradiye

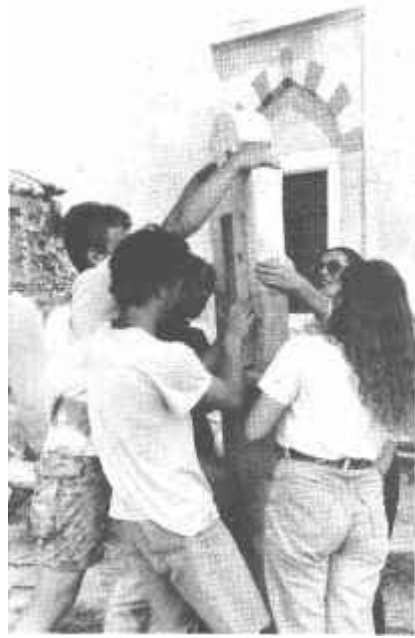
Resim 30 : Metal çubuk yerleştirilmiş parçaların yapıştırılması-Muradiye

Açılan deliklerdeki tozlar, deliğe sokulan bir hortumun diğer ucundan üflenmek suretiyle temizlenmiştir. Daha sonra, tel çubuğa bağlı ispiritolu üstübüyle son temizlik yapılmıştır. Birleştirilecek parçalara açılmış olan deliklere yerleştirilecek metal çubukların çaplarının daha küçük ve uzunluk olarak daha kısa kesilmişlerdir. Böylece yapışkanla birleştirme (Resim: 30) sırasında, aradaki boşluğa yapışkanın girmesi, metal çubuğu kaplaması sağlanmıştır.

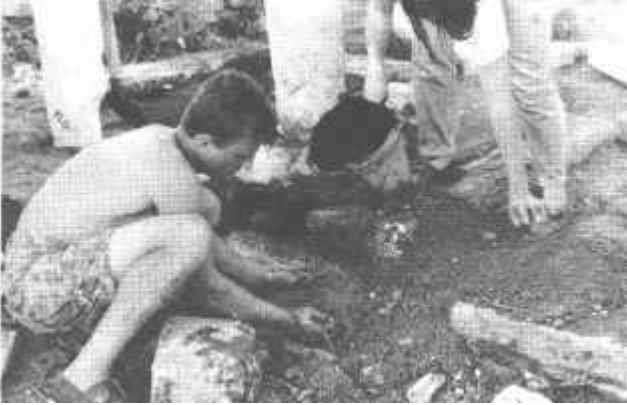
Resim 31 : Çökmüş platform bloğunun çıkartılması-Muradiye

Genellikle kalker taşı, dikdörtgen prizması tipinde olan platform bloklarından çökmüş veya yerinden kaymış olanlar (Resim: 31), kazma ve küskü demiri kullanılarak çıkartılmışlardır. Daha önce gerçekleştirilen yer tespitine göre belirlenen kısma bol su dökülerek toprak yumuşatılmıştır. Bağlayıcı malzeme olarak çamur harç kullanılarak bloklar yerlerine oturtulmuşlar ve mevcut olan küçük boşluklara küçük taşlar sıkıştırılarak sabitleştirilmişlerdir (Resim: 32). Üst yüzey doğrultusunun saptanması için su terazisi kullanılmıştır. Son düzenlemeler yapılarak platform eski haline getirilmiştir (Resim: 33).

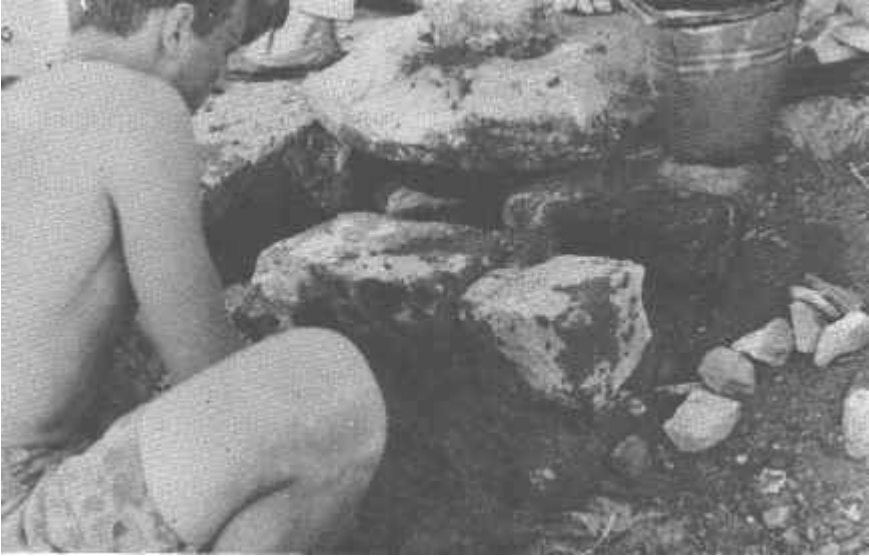
Resim 32 : Platform bloklarının yerine oturtulması-Muradiye

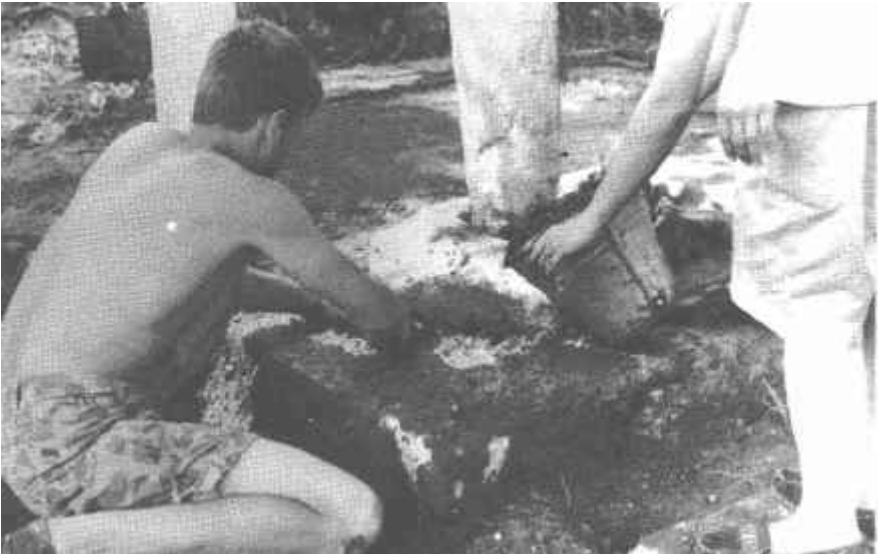
Resim 33 : Onarımı tamamlanan platform-Muradiye

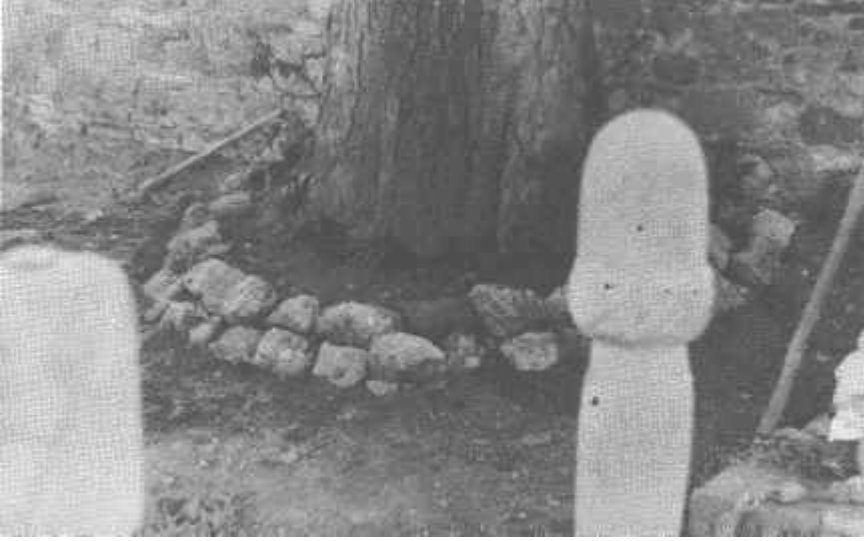
Resim 34 : Ağaç etrafının düzenlenmesi-Muradiye

gerçekleştirildikten sonra, onunla bütünlük kazanmış olan ağacın etrafı, moloz taşların iki sıra düzenli bir şekilde yerleştirilmesiyle (Resim: 34) düzenlenmiştir.

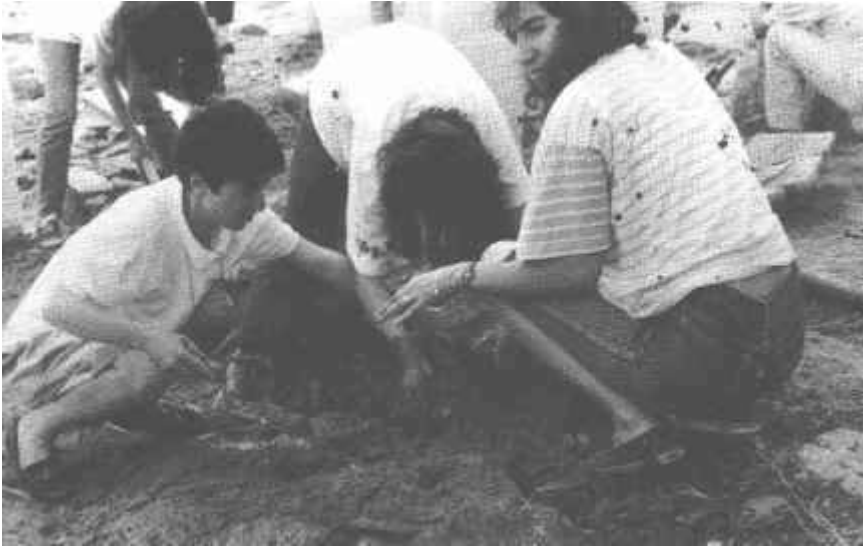
Resim 35 : Hazire duvarının onarımı-Muradiye

Hazirenin bitim sınırını oluşturan ve yaklaşık olarak yer yer 15-40, cm. yüksekliğe ve 15-30 cm genişliğinde olan duvarın bozulmuş olan kısımları, çamur harç kullanılarak ve eksik kısımlarına düzgün moloz taşlar yerleştirilerek onarılmıştır (Resim: 35).

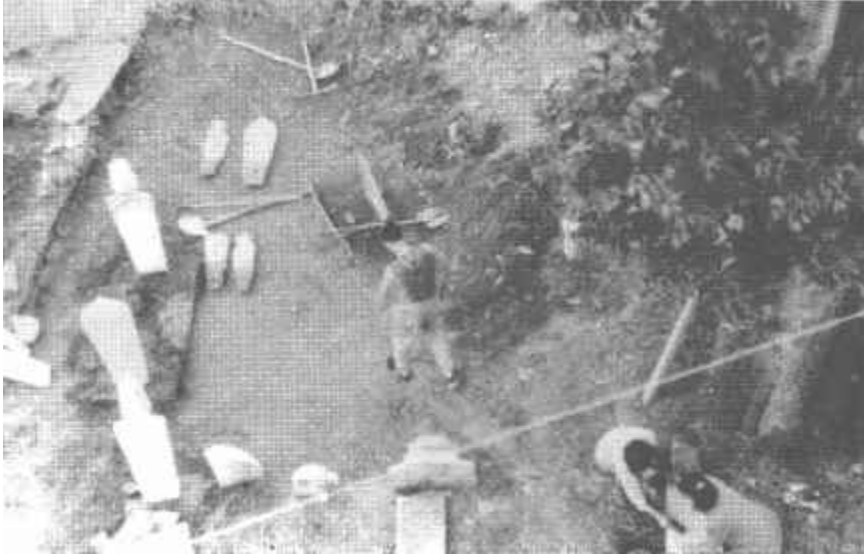
Resim 36 : Hazirenin onarım öncesi görünümü-Muradiye

Burada da görüldüğü gibi, hemen hemen hiç bir maddi olanakları olmadığı halde, sadece sevgiden kaynaklanan istek ve arzulan sonucu, tüm olumsuzluklara rağmen büyük bir direnç gösteren "Restorasyon Bölümü" öğrencileri, çoğu zaman başlarında yönetici ve yönlendirici olmadan, hafta sonlarıyla birlikte bazen yağmur altında çalışarak "Muradiye Camii Mezarlığı'nın bir bölümünü onararak düzenlemiştir (Resim: 36-37).

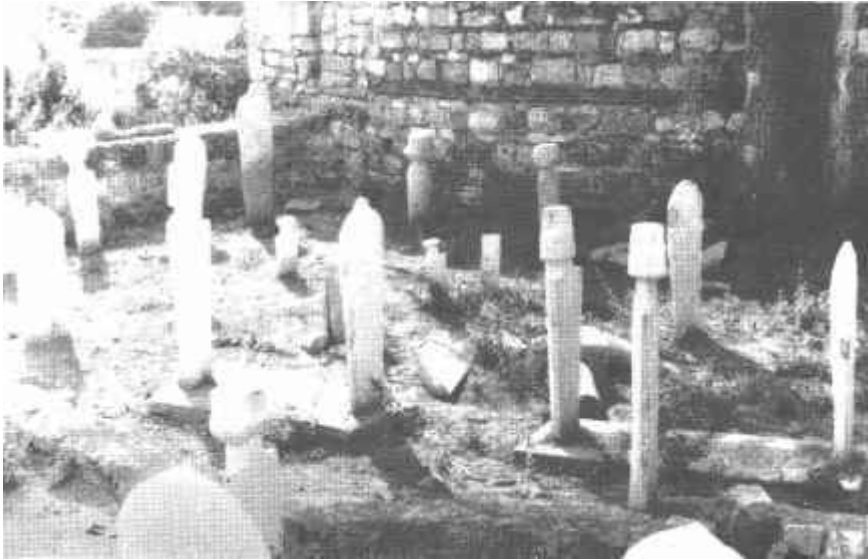
Resim 37 : Hazirenin onarım sonrası görünümü-Muradiye
