# ÜLKEMİZDE YAPI ÖLÇEĞİNDEKİ RESTORASYONLARDA TEFRİŞ VE DEKORASYON

*Can Mehmet HERSEK\**

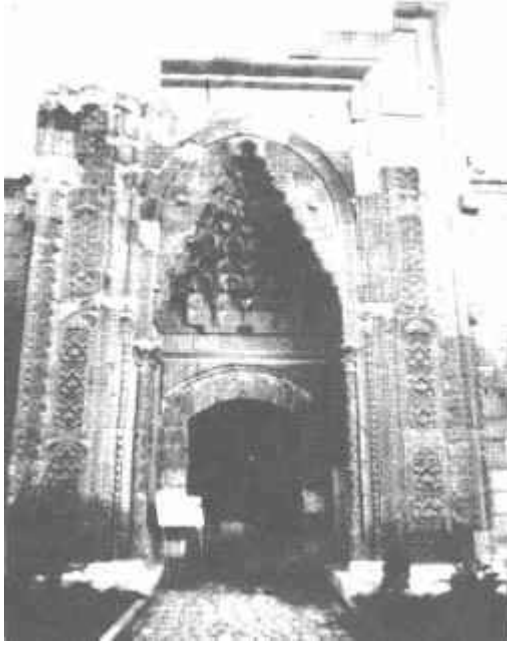
Şekil 1: Amasya Bimarhanesi'nin onarım görmüş taçkapısı

Genelde eleştirileri konular yapıların stürüktürel onarımları ile süsleyici öğelerine yapılan müdahaleler üzerinde yoğunlaşmaktadır. Amasya Bimarhanesi'nin taç kapısı konuya güzel bir örnektir. Eserin taçkapısı üzerinde tamamlayıcı bir restorasyon yerine yalnızca kapının eski boyutunu hissettirecek ölçüde bir onarım yapılmış olup, yeniden yapılan kısımlarda kenar bordürlerinin süslemeleri de işlenmemiştir. (Şekil: 1) Söz konusu onarım tutumu, kapının bir onarım geçirmiş olduğunu açıkça ifade etmesi yönünden Venedik Tüzüğüne uygundur. Bununla birlikte taçkapının zaman içinde kaybedeceği diğer süsleme ve elemanlarının da aynı biçimde onarım görmesi durumunda özgün görünümünden çok farklı sonuçlara ulaşılacağı hiç kuşkusuzdur. İşte günümüzde restorasyon çalışmalarında yapılara ne ölçüde müdahale edilmesi gerektiği, veya bir başka bir anlatımla onarımın günümüzde yapıldığını vurgulamak için tamamlama, yenileme ve bütünlemede hangi teknikleri kullanarak bu uygulamayı ne kadar ileriye götürebileceğimiz konusu henüz çözüme kavuşmamıştır.

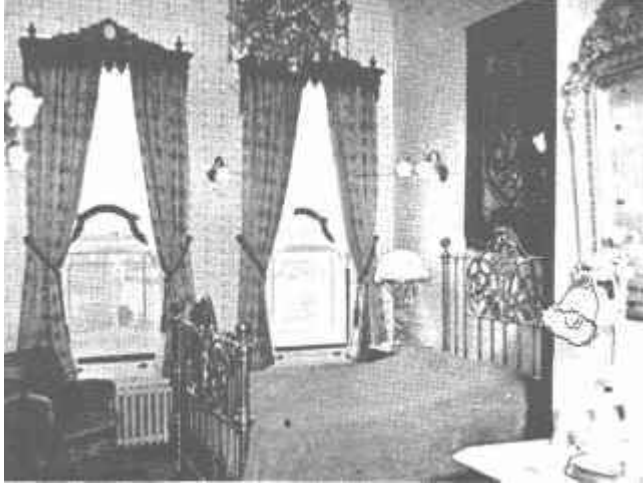
Şekil 4: İstanbul'da Yeşil Ev otelinin bir yatak odası  
Kaynak: Türkiye Tüning Kurumu Broşürü

Ülkemizde onarım görmüş hemen her yapıda yukarıda sözünü ettiğimiz aksaklıklara örnek teşkil edebilecek uygulamalar bulabilmektedir. Bunlardan Turing kurumunun İstanbul'un Sultan Ahmet semtinde Yeşil Ev adı altında restore ederek otel fonksiyonu ile işletmeye açtığı yapıda olduğu gibi onarım öncesi ile sonrası arasında özellikle plan şeması üzerinde büyük değişikliklerin yer aldığını görmek mümkündür. Yeşil Ev'in yeni düzenlenen her odasına bir banyo eklenmiş, oda boyutları değiştirilmiş, sofalar bölünmüş, merdivenler iptal edilmiş ve tüm bunların ötesinde onarım sonrasında, yapıda eski planı izleyebileceğimiz hiç bir veri veya iz kalmamıştır. Yapının iç bir antikacı dükkânı gibi çeşitli devir ve üslûptaki mobilyalar ile döşenmiştir. (Şekil: 4) Böylece yapının restore edilerek gelecek kuşaklara aktarılma imkânı doğmuş ancak devrin yaşam biçimini ve konut planlaması kriterlerini izleme olanağımız kalmamıştır.

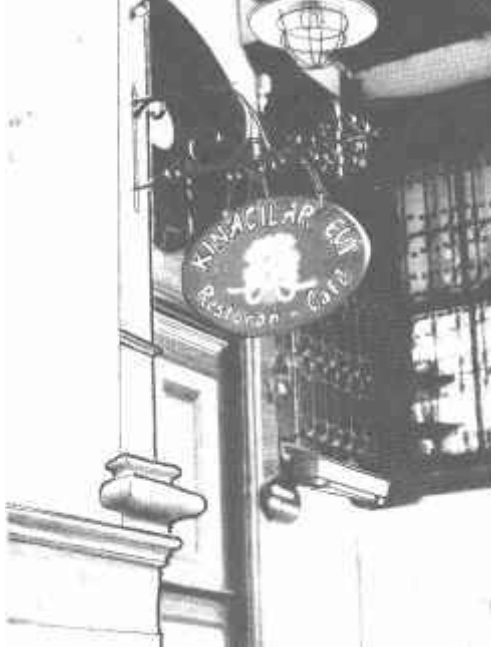
Şekil 5 : Ankara Kalesi Kınacılar Evi'nin girişindeki tabela, fener ve saksılıklar.

Ankara kalesinde sayıları gün geçtikçe artmakta olan onarımlardan Kınacıoğlu Konağına baktığımızda da yine benzer eleştirileri bu yapı içinde söyleyebilmekteyiz. Burada ilk gözümüze çarpan nokta renk değişikliğidir. Sanki tüm geleneksel konutlarımızın renkleri beyaz imiş gibi bu geç dönem Osmanlı konutu da yeşil rengini beyaz badana ile kaybetmiştir. Gerçi takdir edilebilecek bir uygulama ile konağın onarım geçirdiği cephesine yerleştirilen bir plakette belirtilmiştir. Yine aynı cephede eskiyi ne kadar kopya ettiği veya yeni bir eleman olduğunu ne kadar vurguladığı belli olmayan bir fener ile daha çok Avrupa mimarisinin bir ögesi olan fer forge türü demir işçiliği ile yapılmış bir tabela bulunmaktadır. (Şekil: 5) Ayrıca yapının pencerelerinin önüne yerleştirilen plastik

saksıların eskiden burada var olan bir özgün saksılığa yönelik bir atıfını olduğu ve malzemesi açısından da yapıyla ha kadar bağdaştığı tartışılabilir. Yapının çeşitli amaçlara tahsis edilmiş olan zemin kat odalarında bulunan terek ve raflar bugün normalden çok fazla sayıdadır. Bunlardan hangisinin özgün olduğu yine belirgin değildir. (Şekil: 6) Aynı yapının üst katına yüklenen restoran işlevi sonucunda sofa ve odalar, eskicilerden toplanmış iskemle ve masalarla döşenip nostaljik bir ortam yaratılmıştır. Ancak şamdanı çağrıştıran lambaların aydınlattığı bu mekanların sıkışık düzeni işlevin ve teftiş elemanlarının yapıyla bağdaşmadığını ortaya koymaktadır. Burada diğer örneklerimizde görüldüğü gibi özgün olan mekân, teftiş elemanları ile onarılanlar ve işlev gereği eklenenler arasında ayırt edici bir anlatım yoktur. (Şekil: 7)

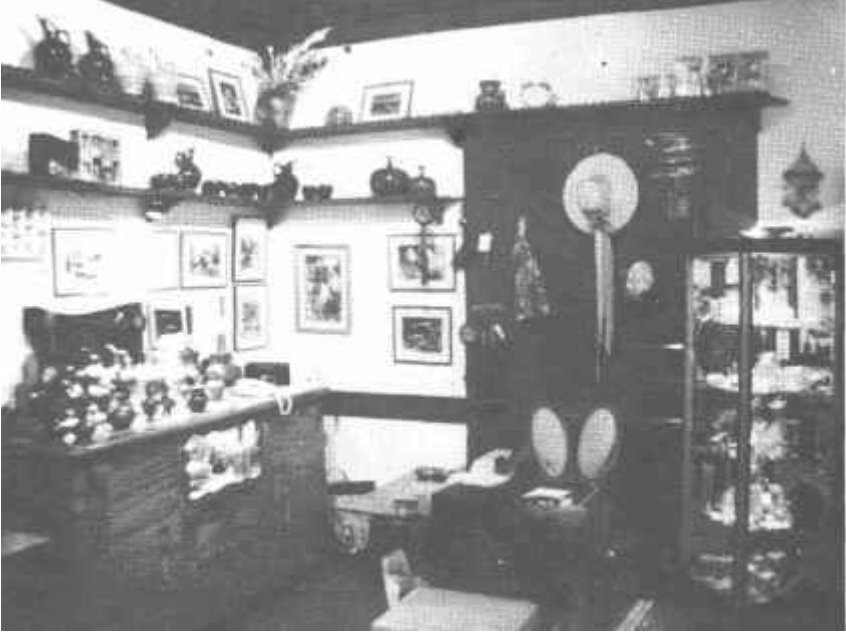
Şekil 6 : Kınacıoğlu Evinde satış ünitesi olarak düzenlenen oda.

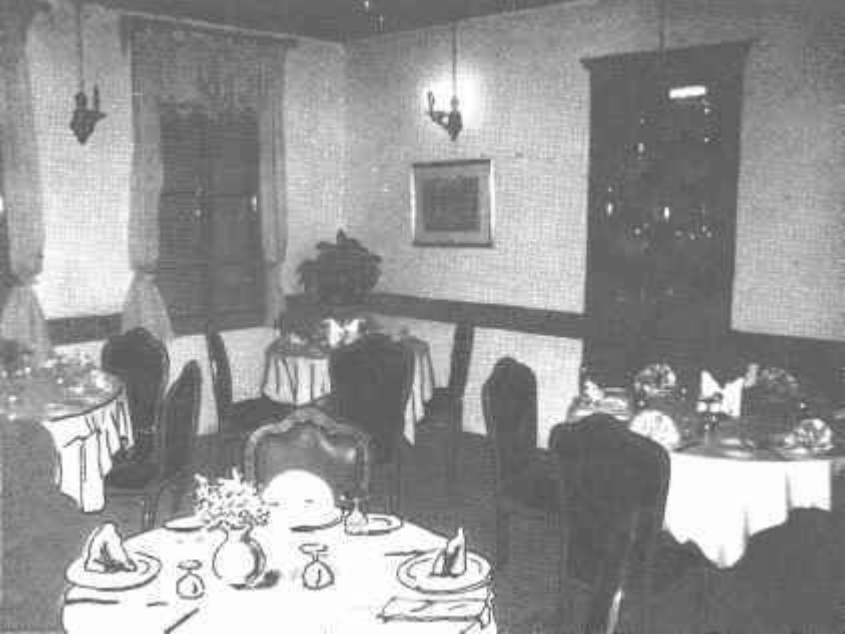
Şekil 7 : Kınacıoğlu Evinde restoran olarak tefriş edilmiş sofa.

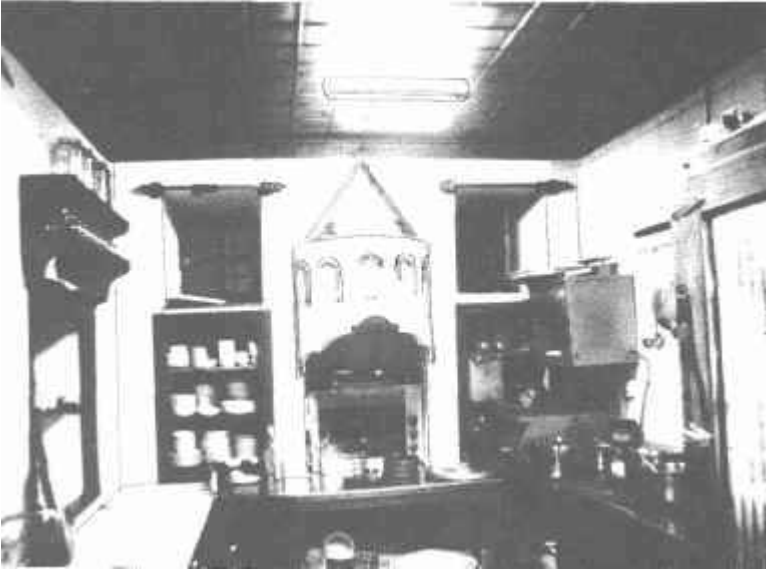
Şekil 9 : Eski mutfakta özgün ocak ve rafların yeni gereçlerle birlikte kullanımında karşılaşılan sorunlar.

Konu ile ilgili olarak Ankara kalesinde yapılmış bir başka restorasyon uygulamasına daha bakabiliriz. Bu ev, yapı ölçeğinde oldukça başarılı bir restorasyon uygulaması olarak nitelenebilir. Burada onarılan, eklenen elemanlar kolayca fark edilebilmektedir. Örneğin avluya açılan yarı açık mekanların ön cephelerinin restorasyon sonucunda kapatılmış olduğu, çağdaş çizgiler taşıyan, özgün elemanlardan koparılmış camekânlardan kolayca anlaşılabilir olup, yine bir köşesinde özgün boya ve kalem işlerinin bırakılarak kalan kısımların yeniden elden geçirildiği süslemelerde de eski ile müdahale edilenin farkı hissedilmektedir. (Şekil: 8) Tüm bu olumlu onarım tutumuna rağmen teftiş elemanlarında söz konusu hassas yaklaşımı görememekteyiz. Derleme mobilyalar ile oluşturulan restoran kesiminde çağdaş aydınlatma araçlarından olan spotlar eski görünüşlü lambalarla birlikte kullanılmışlardır. Restorana hizmet veren mutfak ise muhtemelen özgün mutfakın yerinde, elemanları onarılarak düzenlenmiş olmasına rağmen bu denli büyük bir hizmet için yetersiz kalmış ve özgün ocak dahil bir çok mutfak ögesi pişirme, saklama ve depolama araçları arasında boğulmuştur. (Şekil: 9)
