# İSTANBUL SEBİLLERİNDE GÖRÜLEN TAHRİBATLAR VE KORUMA ÖNERİLERİ

*NurURFALIOĞLU\**

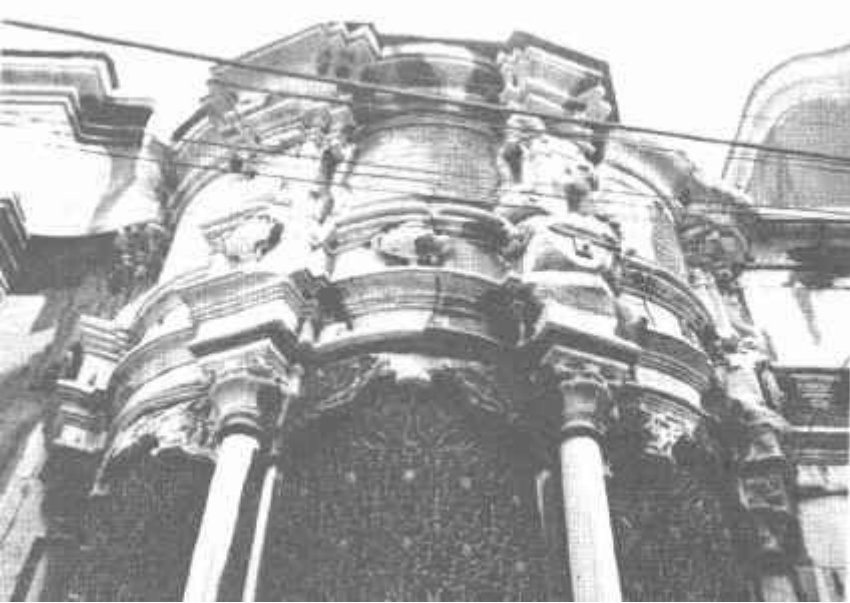
Resim. 2. Nuruosmaniye Sebilli.

Yoğun yerleşmelerde egzozlardan, fabrika ve konut bacalarından çıkan kükürt, karbon, klor-ve azot bileşikleri ile kurum, kömür tozu ve tozlar atmosferi kirletir. Bu kirlilikler nemli ortamda sülfirik asidi, klorür asidi (tuz ruhu) ve nitrik asidi (kezzap) meydana getirerek taşları aşındırır ve bozulmalarına neden olurlar. Kurum tabakası taşların gözeneklerine yerleşip yüzeyi siyahlaştırarak renk değişimi meydana getirir. (Resim. 2. Nuruosmaniye sebili, Resim. 3. Halil Paşa Sebili.)

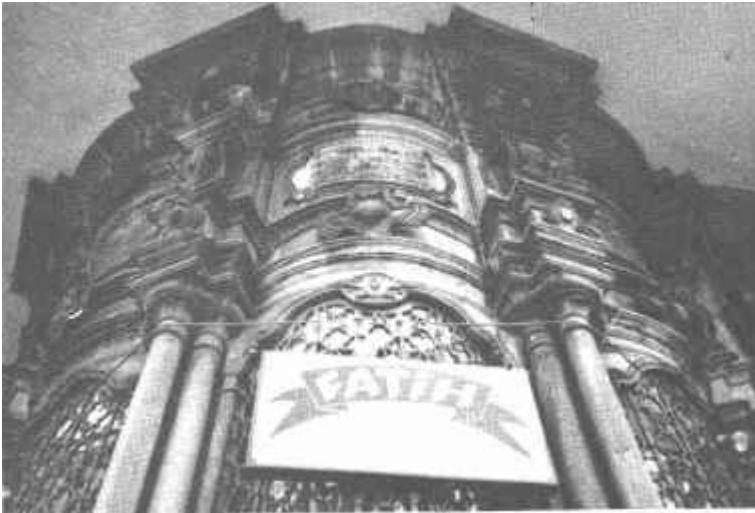
Resim. 4. Hamidiye Sebilî.

İnsanların günlük hayatta bilinçsizce yaptıkları hatalar ve zararlar nelerdir? Sebül cephelerine asılan panolar, yapıştırılan afişler (Resim.4. Hamidiye Sebili), boya ile yazılan ilan ve isimler cephe malzemelerine hem zarar veriyor hem de sebillerin görüntüsünü bozuyor. Ayrıca iyi niyetli bazı insanların kimyasal maddelerle bilinçsizce yaptıkları cephe temizlemeleri, temiz görünmeleri için. mermeri boyamaları da istemeden yarar yerine zarar getiriyor.

Bütün bunların engellenmesi için basın ve televizyona çok iş düşüyor. İnsanımıza kültür varlıklarımızı tanıtan programlar hazırlanarak, korunmaları, bakımı ve onarımları anlatılmalıdır. Bizlerde gelişen teknolojiye ayak uydurmalı, yeni restorasyon metodlarını denemelerinin sonuçlarını gördükten sonra uygulamalıyız. Ayrıca Vakıflar Genel Müdürlüğü ve Belediyelere de görev düşmekte. Sebiller kiraya verilirken bazı yükümlülükler getirilmeli. Örneğin, kullanımları denetlenmeli, bakımı uzmanlar denetiminde kiracılara verilmeli, eğer bakımı yapılmazsa cezalandırma gibi caydırıcı önlemler uygulanmalı, önlerinde sergileme ve satış yapılması engellenmelidir. Sebillerin üzerine asılan tabelalara çözüm olarak ise şeffaf pleksiglas üzerine yazılan isimler önerilebilir.

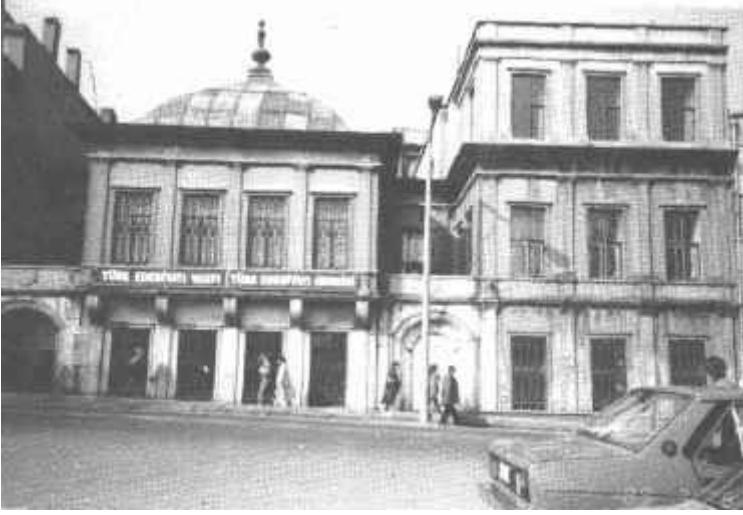
Resim. 5. Çevri Kalfa Sebili.

Ayrıca cadde ve sokaklarda her asfalt yapımında sebiller biraz daha yer altında kalmaktadırlar (Resim: 5. Cevri Kalfa Sebili.).

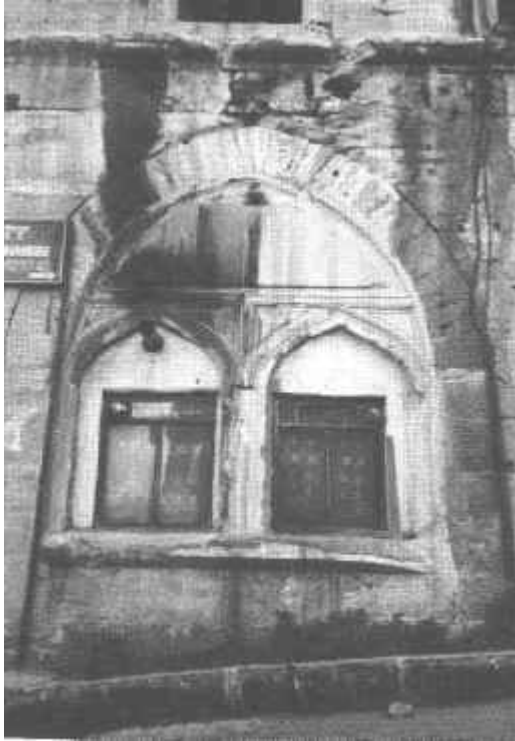
Resim. 6. Bayrampaşa Sebili.

4. Malzeme seçimi, işlenmesi ve yapımı sırasındaki hatalardan doğan bozulmalar ise şöyle açıklanabilir: Taş ocaktan patlatma yöntemi ile çıkarıldığında taşta kılcal çatlaklar oluşur. Taş yapılarda kullanılan demir kenetlere önlem alınmazsa korozyon sonucu kenet atıkları yani taşta patlamalar ve parçalanmalar olur. (Resim. 6. Bayrampaşa Sebili.)

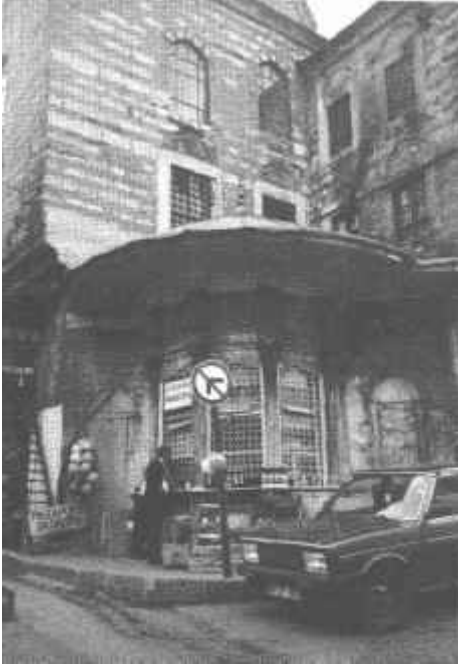
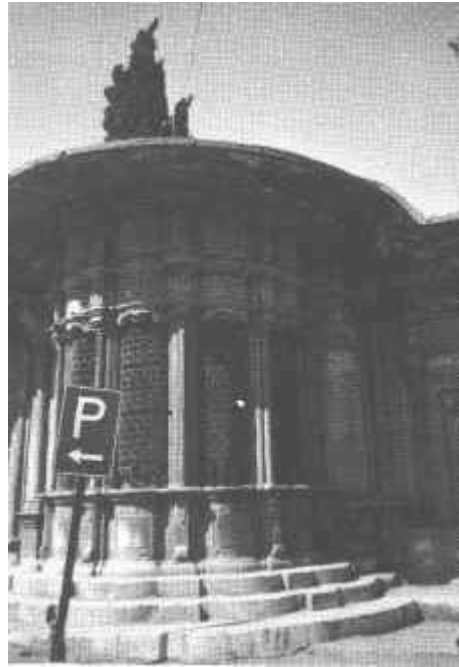
Bütün bunları açıkladıktan sonra, sebilleri nasıl koruyabiliriz? Koruma için başta gelen insanımızın bilinçlendirilmesidir. Sebillerin hemen hepsinde görülen önlerinde sergileme ve satış yapılması, şebekelerinin koparılması, üzerlerine afiş yapıştırılması, tabela asılması, (Resim.. 7-8. Beşir Ağa Sebili ve Eyüp Mihrişah Sultan Sebili), elektrik kablolarının takılması, (Resim. 9. Sultanahmet Arasta Sebili), Mermerlerinin boyanması hep insanların verdiği zararlar.

Resim. 7. Beşir Ağa Sebilii.

Resim. 8. Eyüp Mihrîşah Sultan  
Sebilii

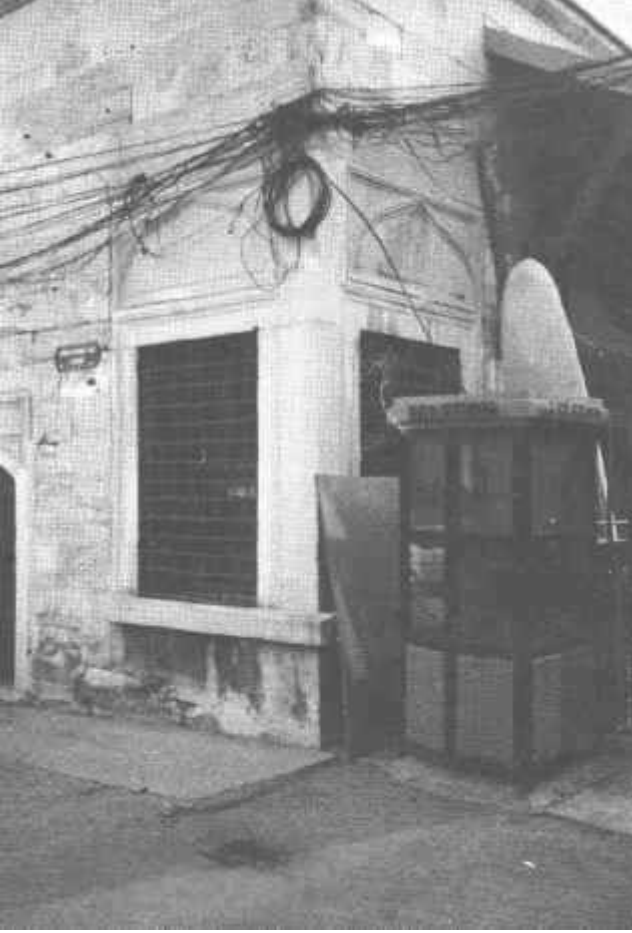
Resim. 9. Sultanahmet Arasta Sebili.  
Sebil penceresi üzerindeki telefon kabloları ve pencere önüne konula  
telefon kulübesi görülüyor.
