KÜTAHYA VE BOLVADİN'DE ORTADAN KALDIRILAN İKİ YAPI

Doç. Dr. A. Osman UYSAL

Biz bu yazımızda, aynı âkıbete uğramış bulunan iki yapıdan söz edeceğiz. Bunlardan ilki, Kütahya'da Germiyanogullarından kalma Balabanîye Medresesi; diğeri ise Afyon'a bağlı Bolvadin ilçesinin geleneksel konut örneklerinden Cıkoğulları Evi'dir.

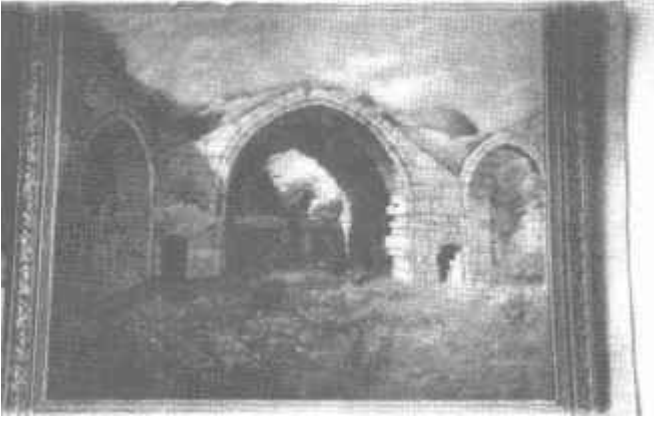
Türkiye'nin çeşitli yerlerindeki tarihî değerleri tablolarına aktardığını bildiğimiz Kütahyalı ressam Ahmet Yakuboğlu tarafından -perspektif hatalarına rağmen gerçekten paha biçilmez belge niteliğine sahip- bir resmi (Resim: 1) yapılan ve yetmişli yıllarda ana eyvanı ve iki yanındaki mekanları görülebilen yapı, ilk defa A. Altun tarafından incelendikten sonra tamamen kaderine terk edilmiştir³.

Resim: 1. Ressam Ahmet Yakuboğlu'nun Balabaniye Medresesi Tablosu.

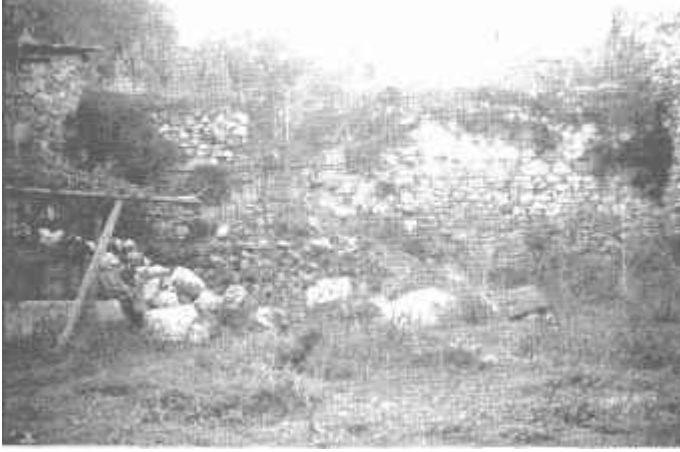
Biz, 1989 Haziranında (16.6.1989) medresenin bulunduğu yere gittiğimizde, A. Altun'un incelediği sıralardaki hâlden daha kötü bir görüntüyle karşılaştık. Artık, ana eyvan ve yanlardaki odalar yıkılmış (Resim: 2); eyvanın sol yanındaki odanın duvar kalıntılarının üzerine bir kulübe yapılmıştı. (Resim: 3). Bununla birlikte, ana eyvanın güney köşesinin profilli taşları ile güneydoğu kenarındaki, A. Altun'un mihrap nişi olduğunu düşündüğü kısım hâlen durmaktadır. Harabenin yanındaki hazirede birkaç mezar taşı dikkati çeker.

Resim: 2. Balabaniye Medresesinden geriye kalan güneybatı duvarının harap hâli.

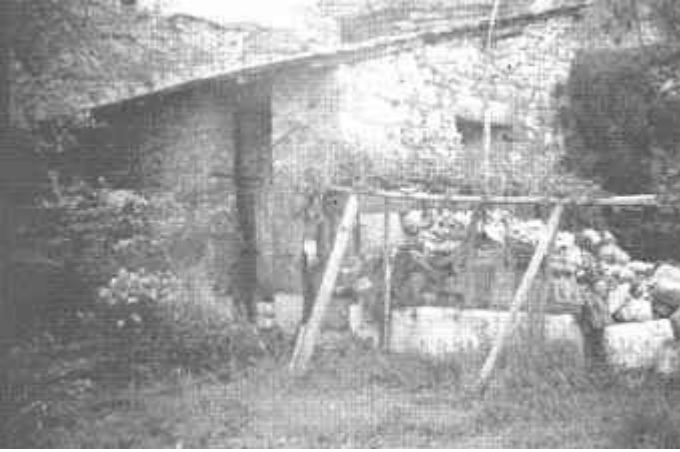
Resim: 3. Medresenin güney köşesinde bulunan dershane odası kalıntısı üzerine yapılan kulübe.

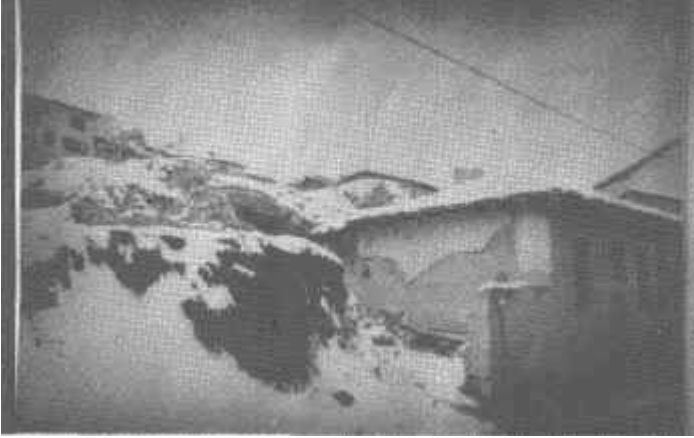
Bizim, Anıtlar ve Müzeler Genel Müdürlüğü Arşivinde bulduğumuz -ne zaman çekildikleri belli olmayan- fotoğraflar, çok kıymetli belgeler niteliğindedirler. Çünkü bu eski fotoğraflar, A. Altun'un tespitlerinden bazılarının hatalı olduklarını ortaya koyduktan başka, yapı hakkında daha fazla bilgi edinmemize imkân sağlamaktadırlar. (Resim: 4).

Resim: 4. Medresenin dıştan eski bir resmi (A. ve Müz. Gen. Md. Arşivinden).

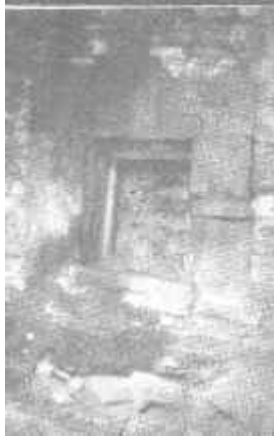
pencere açıklığı bulunması gerektiğini ileri sürmektedir⁵. Ancak eski fotoğraflarda da görüldüğü gibi, orta mekanın güneyindeki yan eyvanın arka duvarında profil silmeli çerçeve sahip açıklık, mihrap nişinden ziyade pencereye benzemektedir ve bunun simetriği diğer yan eyvandan da bulunmaktadır. (Resim: 6,7). Ana eyvandaki pencereler ise sonradan açıldıkları izlenimini uyandırmaktadırlar.

Resim: 6. Güneydoğu taraftaki yan eyvanın penceresi (A. ve Müz. Gn. Md. Arşivinden).

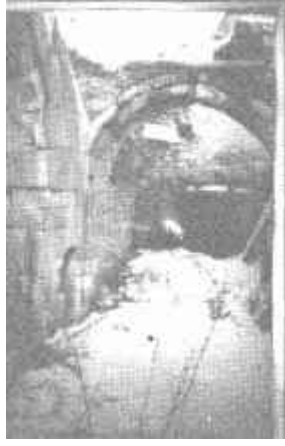
Resim: 7. Kuzeybatı taraftaki yan eyvan ve arka planda penceresi (A. ve Müz. Gn. Müd. Arşivinden).

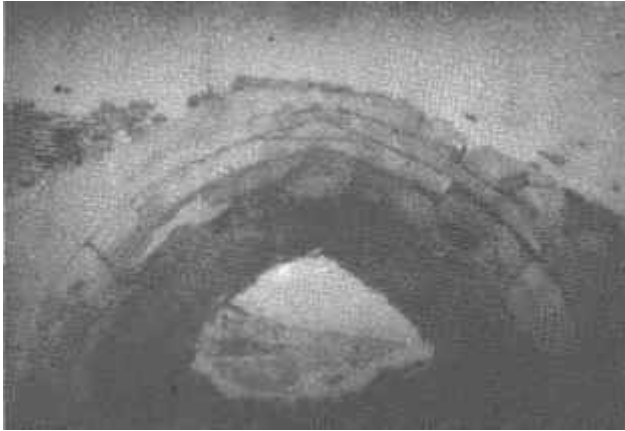
Fotoğraflara göre, ana eyvan ve yan eyvan kemerlerinin cepheleri profilli iki silme şeklinde verilmişlerdir. (Resim: 8, 9, 10). Kubbeli odaların basık kemerli kapıları, ana eyvanla yan eyvanların kemerleri arasında kalan duvara yerleştirilmiştir. (Resim: 11, 12). Güneyindeki odanın kapısının üstündeki duvar yüzeyi kısmen sıvayla kaplanmıştır. Batıdaki mekanın kapı kemerini teşkil eden blok taşın üzerine ise, kemerin tepe noktasına gelecek şekilde üç kollu bir yıldız motifi oyulmuştur.

Resim: 8. Ana eyvan (A. ve Müz. Gn. Müd. Arşivinden).

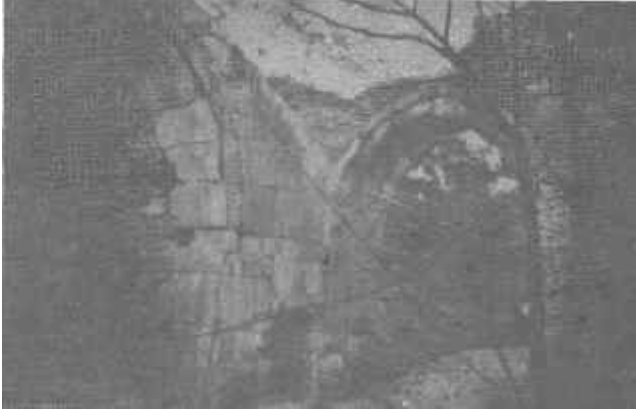
Resim: 9. Kuzeybatı taraftaki yan eyvan (A. ve Müz. Gn. Müd. Arşivinden).

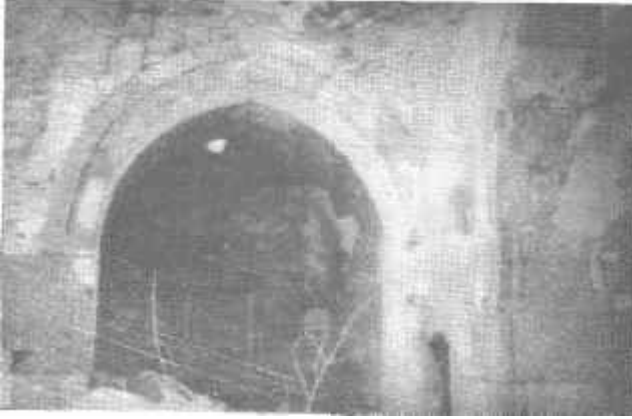
Resim: 10. Güneydoğu taraftaki yan eyvan (A. ve Müz. Gn. Müd. Arşivinden).

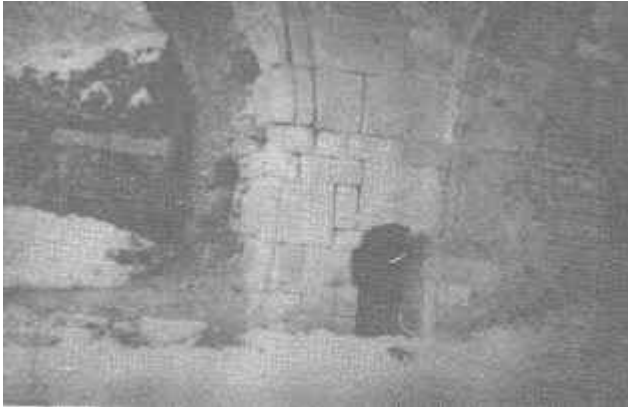
Resim: 11. Batı köşedeki dershane odasının kapısı (A. ve Müz. Gn. Müd. Arşivinden).

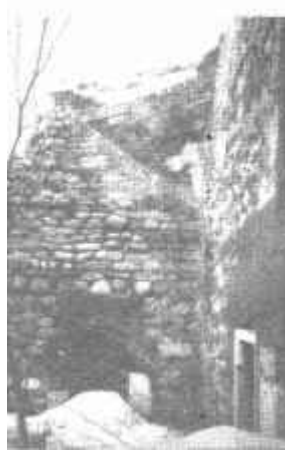
Yine fotoğraflardan çıkarabildiğimiz kadarıyla, yan eyvanlara bitişik, derinlemesine dikdörtgen planlı olmaları gereken, sivri beşik tonozlu birer oda vardır. (Resim: 13, 14). Bu odaların basık kemerli kapılarının kemer kavsini teşkil eden blok taşın üzerine -âdeta boşaltma kemerini andıran- birer sivri kemer işlenmiştir.

Resim: 13. Orta mekanın doğu ve güneydoğusundaki odaların kapıları (A. ve Müz. Gn. Müd. Arşivinden).

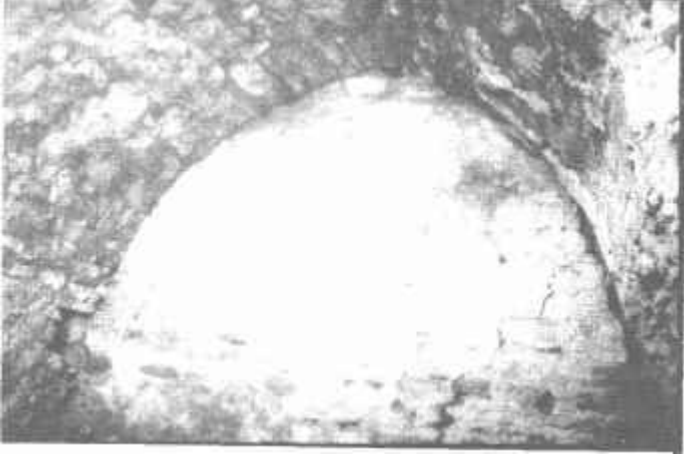
Resim: 14. Yan eyvanlara bitişik odalardan birisinde örtü sistemi (A. ve Müz. Gn. Müd. Arşivinden).

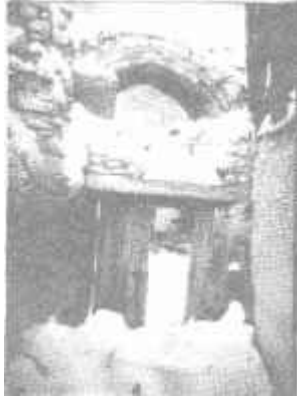
Orta mekanın kuzeydoğu kenarının ortasından, ana eyvanla aynı eksen üzerinde, düşey dikdörtgen çerçeveli, düz lentolu büyükçe bir kapı açıklığı dikkati çekmektedir. (Resim: 15). Bunun iki yanında birer oda bulunduğu -fotoğrafi çekilmiş- bir kapıdan anlaşılmaktadır. (Resim: 16). Bu kapıları herşeyleriyle, ana eyvanın iki yanındaki odaların kapılarına benzemektedirler.

Resim: 15. Ona mekanın kuzeydoğu kenarında büyük kapı (A. ve Müz. Gn. Müd. Arşivinden).

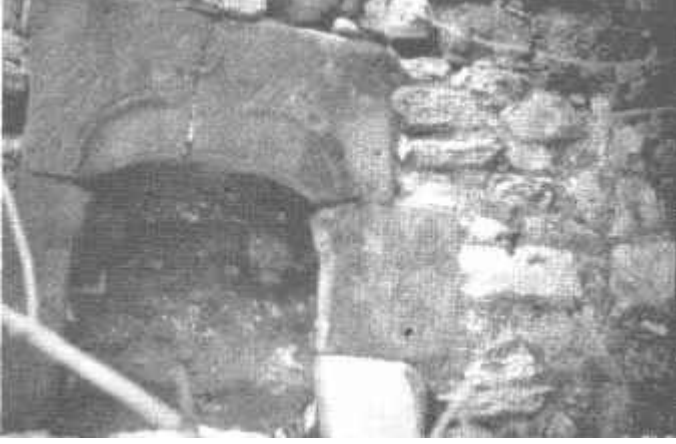
Resim: 16. Büyük kapının güneydoğu tarafındaki odanın kapısı (A. ve Müz. Gn. Müd. Arşivinden).

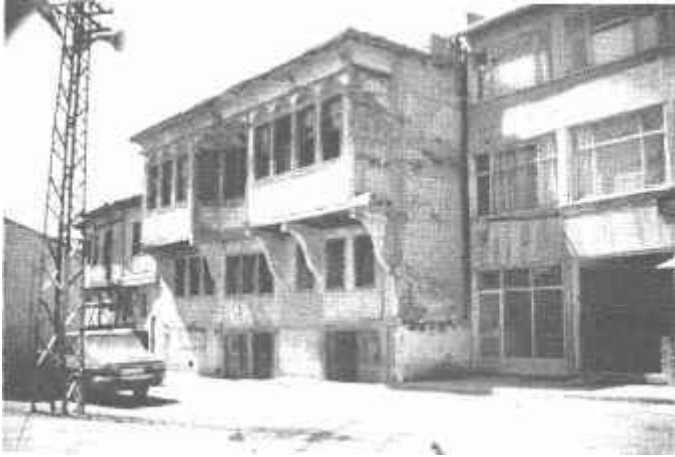
Yıkılmadan önce, 1982 yılında, üniversite öğrenciliğimiz sırasında gezip, içinden resim çekme fırsatı bulduğumuz bu ev; Bolvadin'in Şazî Mahallesi - Cılkoğulları Sokağında, eski belediye binasının hemen karşısında yer alıyordu. (Resim: 18).

Resim: 18. Yıkılmadan önce Cılkoğulları Evi.

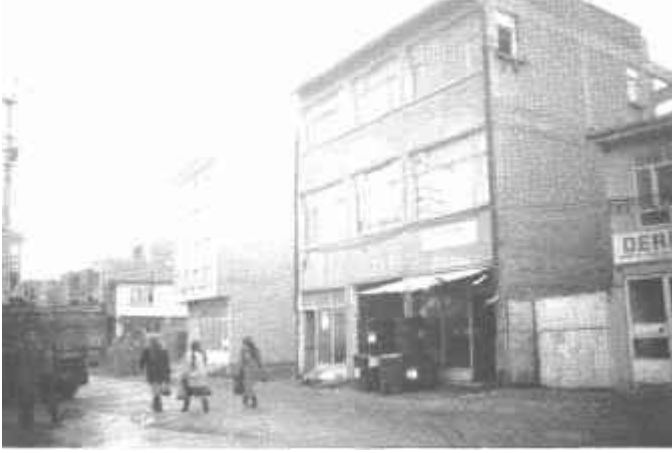
Resim: 19. Cılkoğulları Evi'nin yerine yapılan bina.

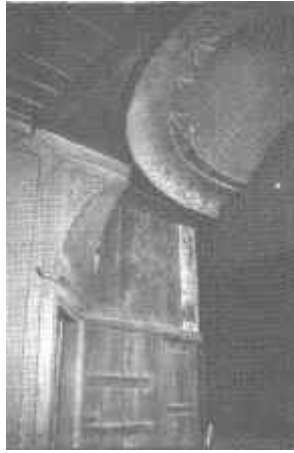
İkinci kat (haremlik) ise, esas itibariyle iç sofalı plandadır. Fakat ortadaki bağdadî kubbeli bölüme açılan kuzeydoğu ve güneybatı eyvanları kapatılarak oda hâline getirilmişlerdir. Bunların dışında kalan dört oda, iç köşelerin pahlandırılmış kısımlarına yerleştirilmiş kapılarla sofaya bağlanırlar. Kapıların üstündeki içbükey kavisli yüzeylere "yâ Hannân", "yâ Mennân" gibi Allah'ın sıfatları yazılmıştır. (Resim: 20).

Resim: 20. İkinci kat sofasının kubbesi ve sofaya açılan kapılardan birisi.

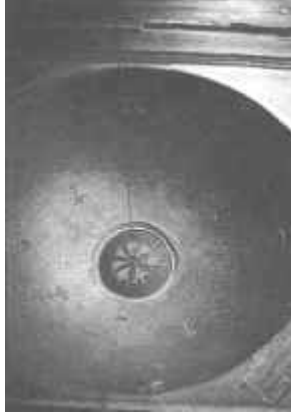
Doğu ve güney köşedeki odalar düz; diğer iki oda ise bağdadî kubbe örtülüdür. (Resim: 21). Odaların içinde gömme dolaplar, hamamlık ve nişler görülmektedir. Diğerlerinden farklı olarak, kuzey ve batıdaki odaların kuzeybatı duvarlarında alçıdan, barok karakterli ocak nişleri dikkati çekmektedir. (Resim: 22, 23).

Resim: 21. Batı köşedeki odanın bağdadî kubbesi.

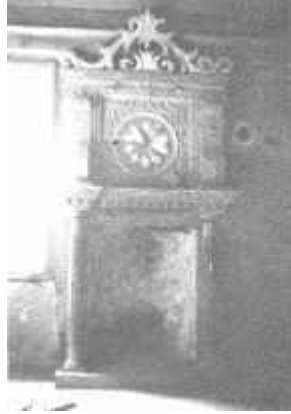
Resim: 22. Batı köşedeki odada alçı ocak.

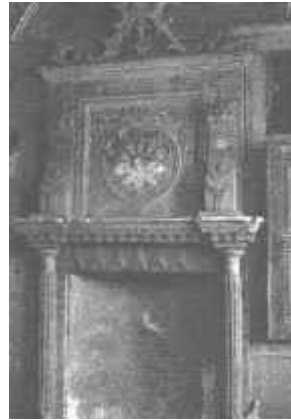
Resim: 23. Kuzey köşedeki odada alçı ocak.

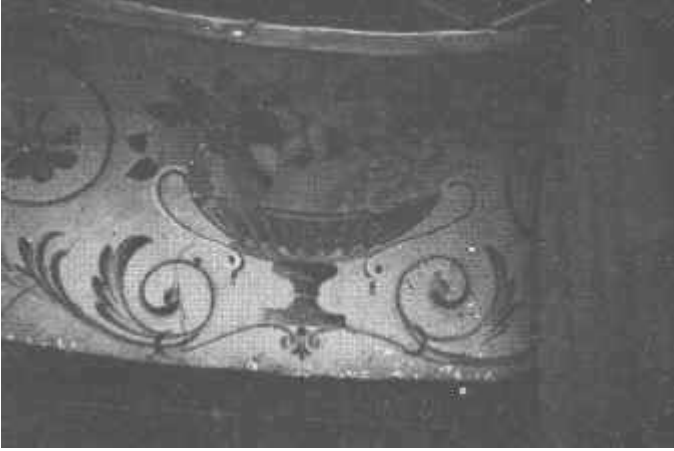
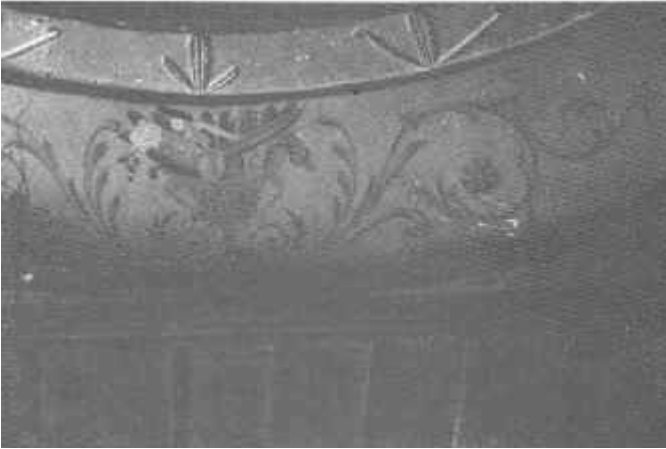
Sofanın ortasındaki kubbenin eteğini dolaşan içbükey formlu silmenin yüzeyine barok karakterli kıvrım dallar, kâse ya da sepet içinde meyvelerden oluşan natürmortlar işlenmiştir. (Resim: 24, 25).

Resim: 24. İkinci kat sofasındaki kubbe eteğinde natürmort.

Resim: 25. İkinci kat sofasındaki kubbe eteğinde natürmort.
