# İZNIK VE ÇEVRESİNDE BELİRLenen ESKİ ESER TAHRİBATLARI VE ÖNERİ KORUMA TEDBİRLERİ

*Dr. A. Bedri YALMAN*

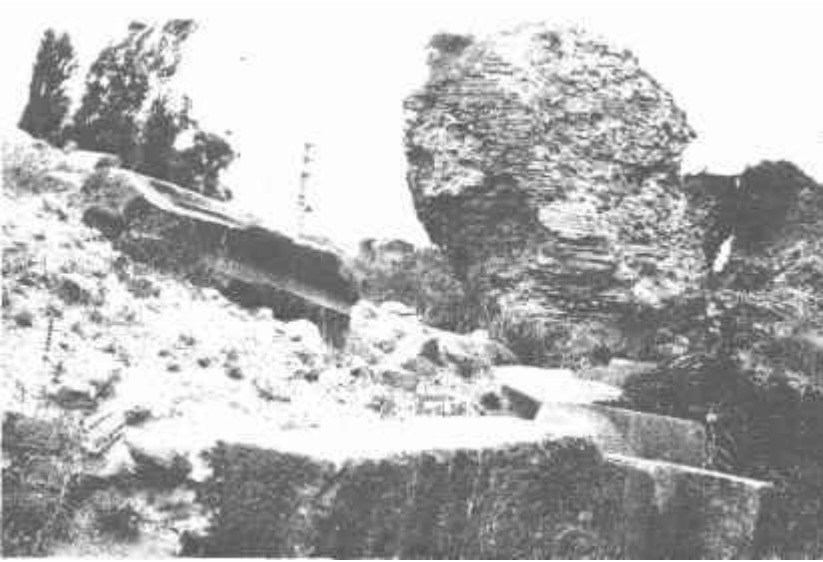
4970 m uzunluğu ile ülkemizde ve dünyada önemli yeri olan İznik surları<sup>4</sup>, doğanın acımasız etkisi ile her yıl yavaş yavaş bir mum gibi erimektedir. Üzerindeki bitki dokusu, etrafına dökülen moloz ve çöp yığınları, yakılan ateşler ise bunu hızlandırmaktadır (Resim: 1).

Resim: 1. Tahribe uğrayan İznik surlarından bir bölüm.

Yenişehir kapı ile Lefke kapı arasında kamyon ve TIR'ların kent içine girmeden geçişlerini sağlamak amacı ile surların dibinden geçirilen stabilize yoldan geçen ağır vasıtalar, sarsıntılara, çatlaklara ve çökmelere neden olmaktadır.

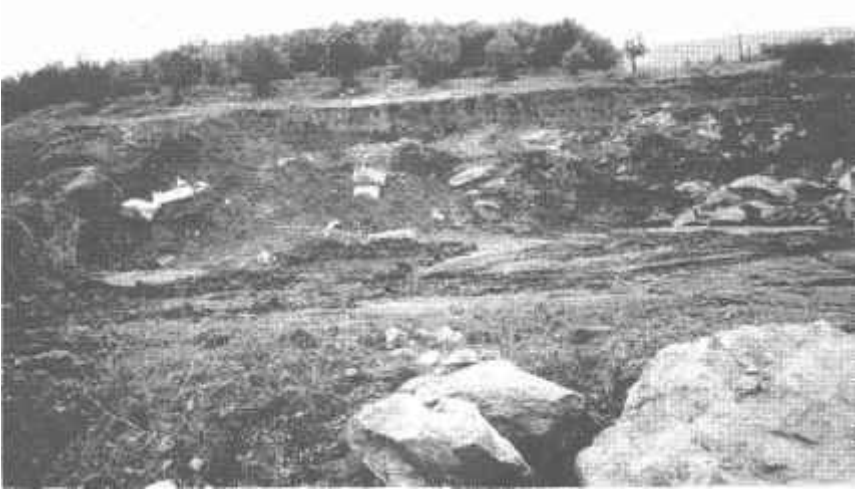
Bursa İznik karayolu üzerinde Umurbey Kasabasına ayrılan yolun köşesinde, gerçekleştirilmek istenen benzin istasyonu temel çalışmalarında bazı arkeolojik kalıntılara rastlanması nedeni ile Bursa kültür ve tabiat varlıklarını koruma kurulunun kararı ile müze müdürlüğü denetiminde kazısının yapılması istenmesine rağmen, uygulamanın kaçak devam et-

mesi sonucu M. S. IV-V. yy ait Prokennesos (Marmara Adası) mermerinden yapılmış bazı girbantlı lahit tekneleri ve kapakları tahrip edilmiştir (Resim: 2-3).

Resim: 2. Gemlik Umurbey yol kavşağındaki nekropol alanında izinsiz gerçekleştirilen kazı alanı.

İnşaat durdurulmuş, arkeolojik eserleri tahrip edenler hakkında yasal işlem başlatılmıştır.

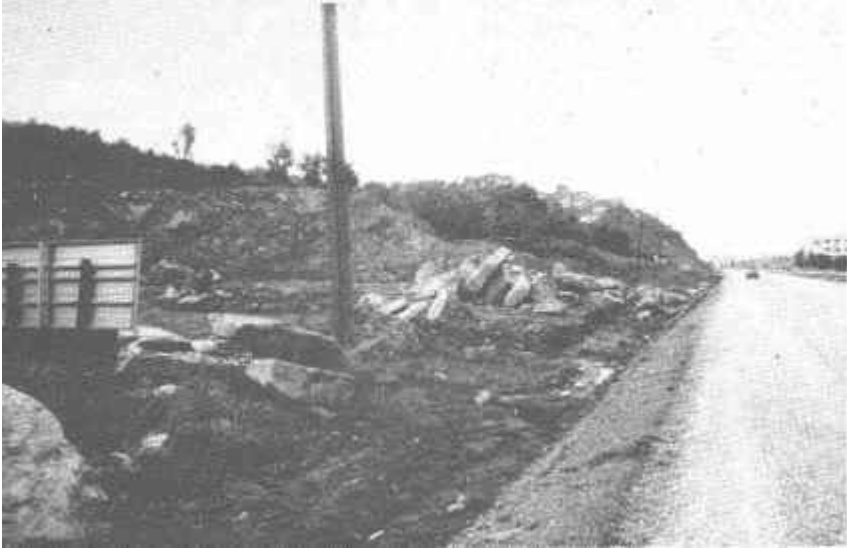
Resim: 3. Gemlik Umurbey yol kavşağındaki nekropolden çıkan lâhit ve mezar taşları.

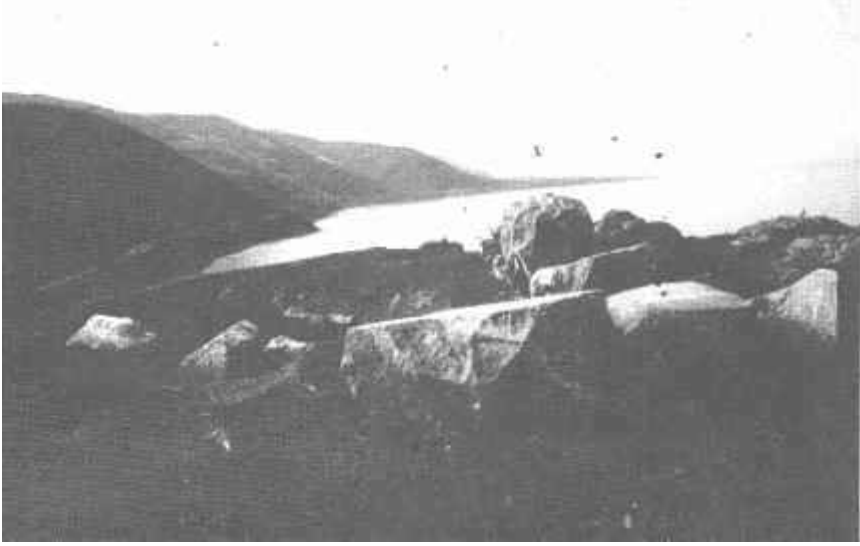
İznik'e 10 km uzaklıkta göl kenarındaki Karacakaya'nın üzerinde, Roma döneminde Nikaia'da ve Bithynia bölgesinde önemli roller üstlendiği kesin olan kişiye ait tümülüsün mezar odasında kiklopik kesme taş blokları çevreye dağılmış (Resim: 4-5), göle yuvarlanmış olup, önemli bir arkeolojik eser çok az izi ile günümüze kalabilmektedir.

Resim: 4. Karacakaya Tümülüsü mezar odasının tahrip edilmiş görünümü.

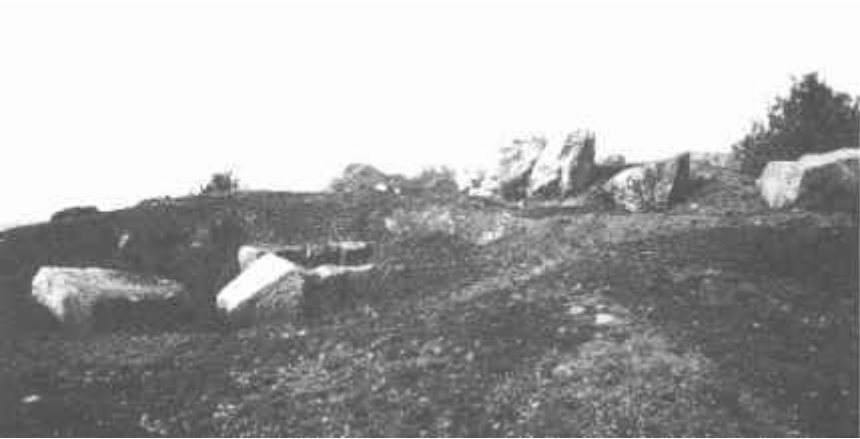
Resim: 5. Karacakaya Tümülüsü mezar odasına ait mimari parçalar.

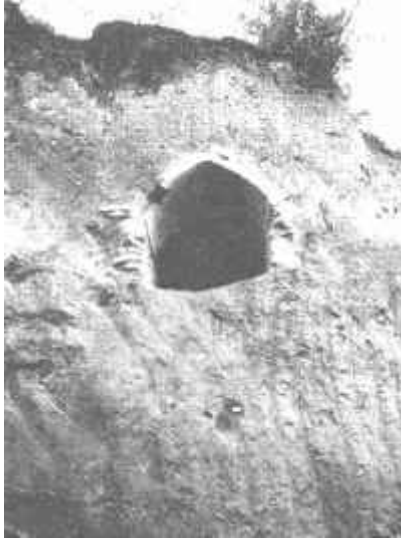
Yenişehir İznik karayolunun Bursa Yenişehir İznik kavşağına 300 m mesafede Karayollarınca açılan stabilize malzeme ocağından Roma dönemine ait sandık tipi, özel tuğla kapaklı mezarlar açığa çıkarılmış (Resim: 6), bir kısmı tahrip edilmiştir. Bugün yerlerinde bulunmamaktadır.

Resim: 6. Yenişehir İznik yol kıyısında bulunan mezar.

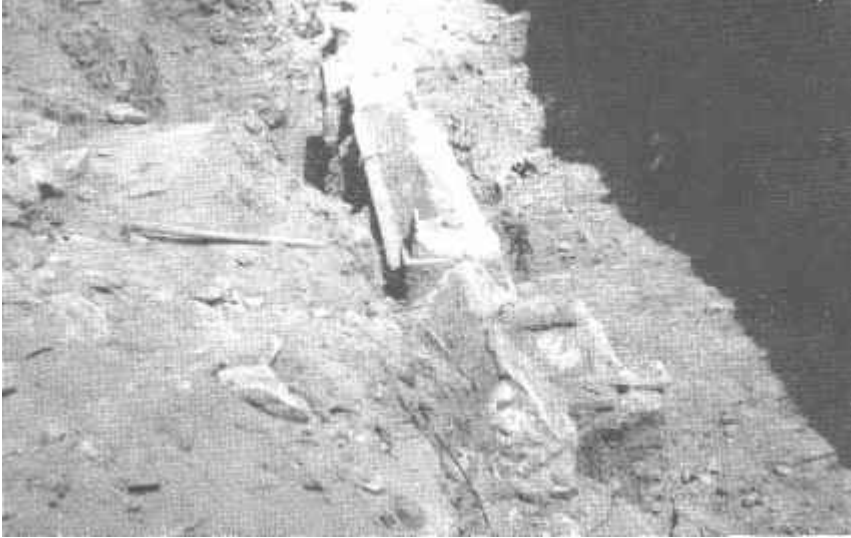
İznik Dırızalı köy yolu kenarında DSİ pompaj istasyonundan göl suyunun depolara sevk edilmesini sağlayacak ana boruların döşenmesi sırasında yapılan kazı çalışmalarında Threptus'un yaptırdığı yanyana üç stelden oluşan mezar anıtı ortaya çıkmıştır (Resim: 7-8).Yerinde inceleme yapılmadan müteahhit firmaca bunlar sökülerek yol kenarına yığılmış, İ-

Resim: 7. İznik Dırazali köy yolu kıyısında bulunan nekropol alanındaki mezarlar.

nik Tiyatro kazısı ekibinin gayretleri ile eserler İznik Müzesine nakledilmiş ve teşhirleri sağlanmıştır.

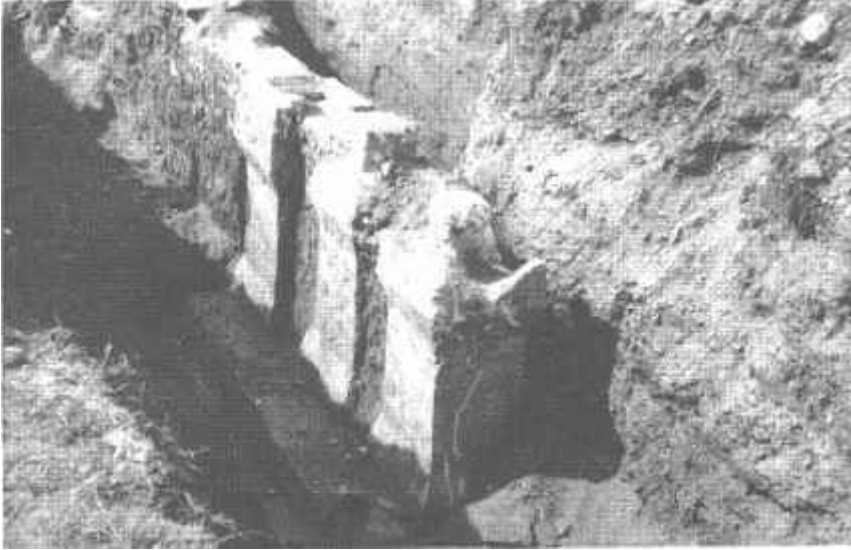
Resim: 8. İznik Dirazali yolu kenarında Threptus'un mezar nekropol alanındaki mezarlar.

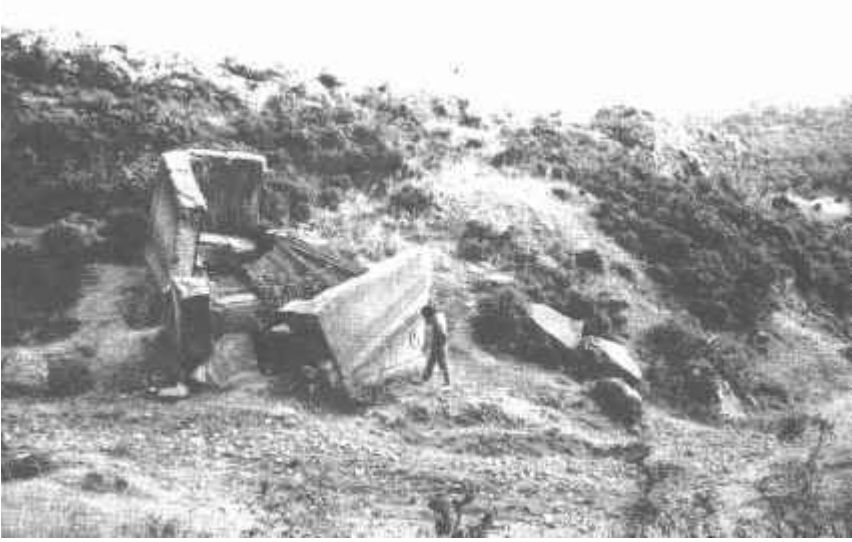
Aynı yol üzerinde halk arasında Berberkaya olarak bilinen yekpare bir kayaya oyularak yapılmış mezar odası<sup>7,8</sup> İznik'te M.Ö. 149 yılından kalma bir anıt eser iken bazı define arayıcılarınca bilinçsizce gerçekleştirilen dinamit ile patlatma olayından sonra 17 parçaya ayrılmış, bu parçalar sırttan aşağıya doğru yuvarlanmıştır (Resim: 9). Gerekli önlemler alınmadığı taktirde yakın bir gelecekte bazı parçaların ortadan kaybolabileceği bir gerçektir.

Resim: 9. Berberkaya mezar odasının parçalanış görünüm

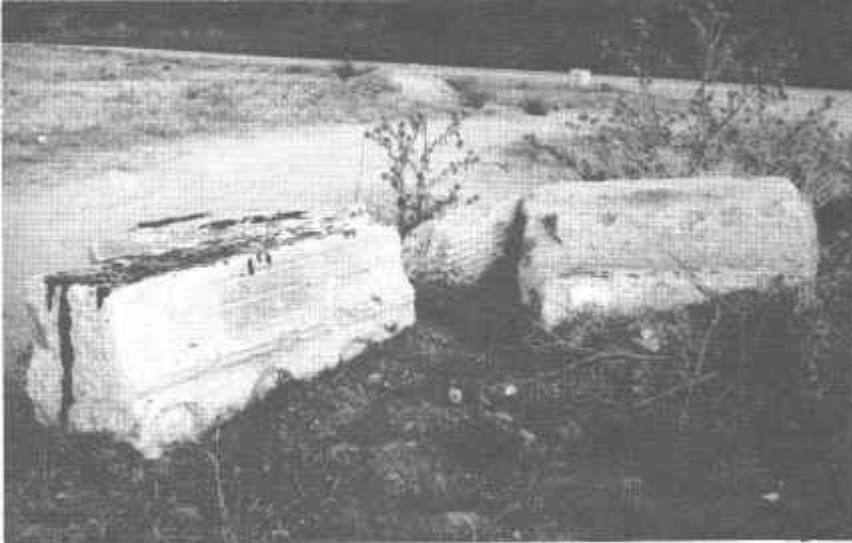
İznik'in doğusunda Kaynarca köyü yakınında karayollarınca stabilize malzeme alımı sırasında, rekristalize kalkerden yapılmış bazı mimari parçalar bulunmuştur. Bunların bir kısmı İznik Müzesine nakledilmiş, bazı parçalar ise yerinde durmaktadır (Resim: 10). Bu parçaların Roma dönemine ait bir Nymphaion'a ait olduğu sanılmaktadır.

Resim: 10. İznik Kaynarca köyü Nymphaion'una ait mimari parçalar.

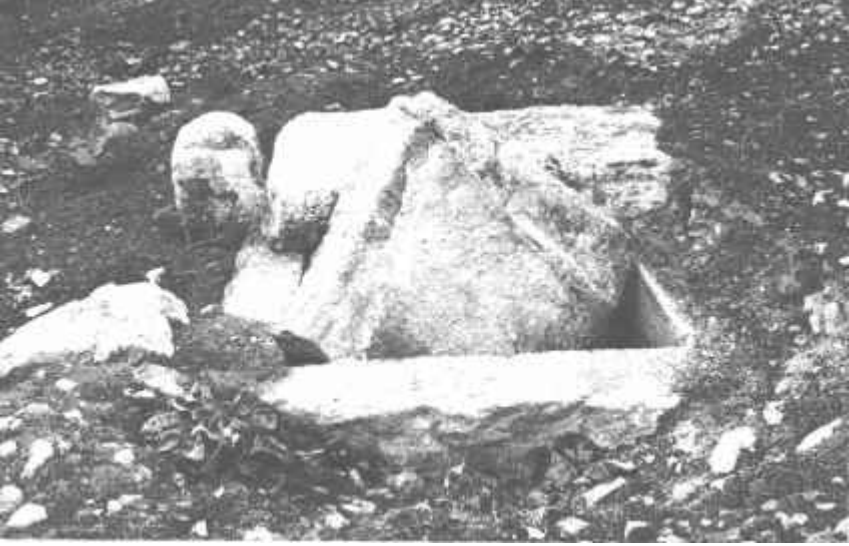
İznik'ten Elbeyli kasabasına giden yol üzerinde Elbeyli Belediyesince 1985 yılında başlatılan sebze hali ve futbol sahası yapımı sırasında dozerle gerçekleştirilen tesfiye çalışmalarında ortaya çıkan kiremit mezarlar, sandık mezarlar (Resim: 11) ve mezar stelleri nedeni ile ilgililerce çalışmalar durdurulmuş, yapanlar hakkında yasal işlem başlatılmış, yerin arkeolojik sit alanı olarak tescilli olmaması, konu ile ilgili herhangi bir ilan veya tebligat yapılmadığı gerekçesi ile antik nekropolün bir kısmı yok edilmiş olmasına rağmen, yapanlar herhangi bir cezaya çarptırılmamış, üstelik tesislerde yapılarak kullanılmaya başlanmıştır.

Resim: 11. Elebeyli Hespekli nekropol alanında tahrip edilmiş bir mezar.

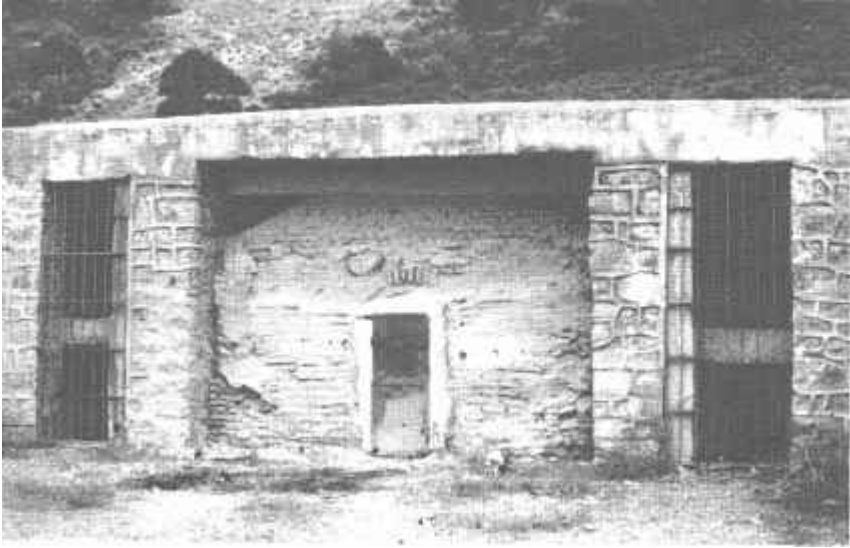
Aynı yörede Hespekli'de bulunan içi fresklerle kaplı M.S. IV. yy sonu V. yy başına tarihlenen hipojenin<sup>9</sup> içi, yanlardan ve üstten aldığı nem nedeni ile gühürcülenip beyazlaşmış, orijinal renklerini yitirmeye başlamış, konu Kültür Bakanlığı ilgili birimlerince ele alınıp, etrafı ve üstü açılmış, drenajlar oluşturulmuş, üstü betonla örtülmüştür (Resim: 12). Bu doğal tahrimata karşı alınan önlemler sırasında demir kapı ile giriş emniyete alınmasına rağmen define aramak amacı ile demir kapı kırılmış, içine girilerek fresklerin ve mezarların bir kısmı önemli şekilde tahrip edilmiştir (Resim: 13). Konu ile ilgili ihparları değerlendiren ilçe jandarması

Resim: 12. Elebeyli Hespekli'deki Hipoje'nin dıştan görünümü.

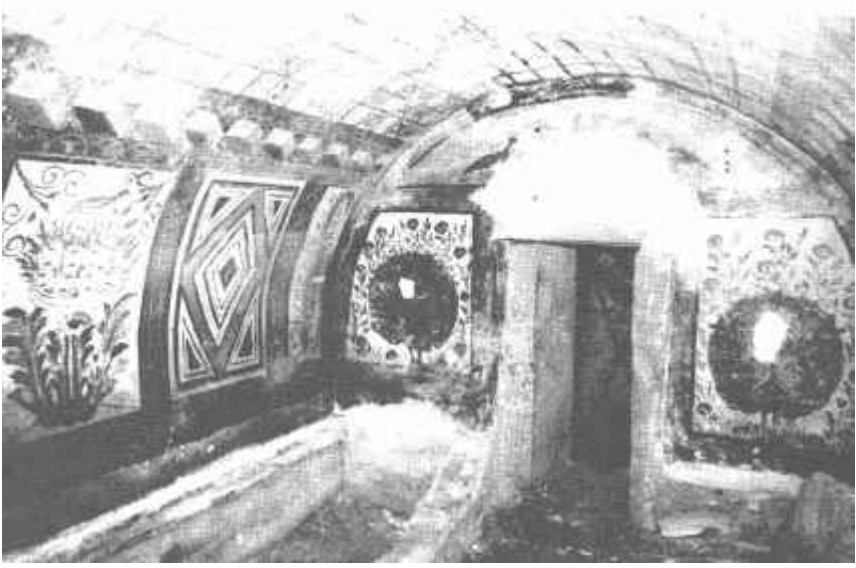
Resim: 13. Elebeyli Hespekli Hipojesinin içten görünümü.

suçluları yakalamış ve hak ettikleri cezaya çarptırılmıştır. Fakat ne yazık ki orijinalliği bozulan fresklerin yerine konması mümkün olmamaktadır.

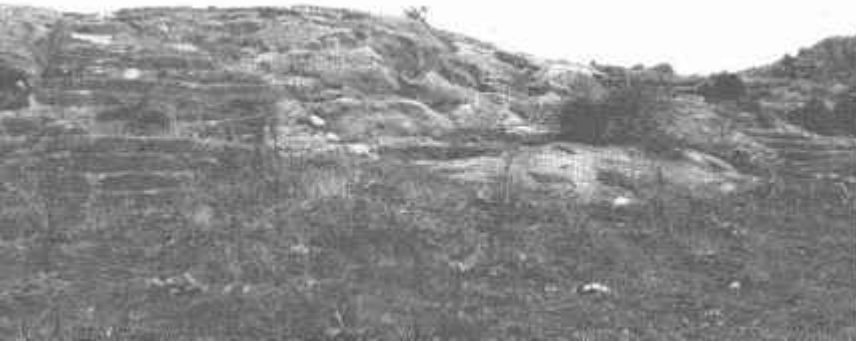
Resim: 14. Elebeyli yolu üzerindeki merdivenli kayalık.

Hespekliden Elbeyli kasabasına gidilen yolda, nekropol sahasına çıkışı sağlayan ve kayalara oyulmuş iki gurup merdivenin yer aldığı kayalık (Resim: 14) kısmın uzantısının yolu genişletmek maksadı ile İznik 147. Karayolları şube şefliğinden getirilen kompresörle kayalarda delikler açılıp dinamit patlatma faaliyetleri ilgililerce zamanında durdurulmuş, izinsiz olarak bu çalışmaları başlatanlar hakkında yasal işlem başlatılmış, fakat ilgili şahsa dava açılmayıp, karayolları bölge Müdürlüğüne nakli gerçekleştirilmiştir. Kalıntılardan kopan parçalar ve delikler ise tahribatın acı gerçeği olarak günümüze kalmıştır.

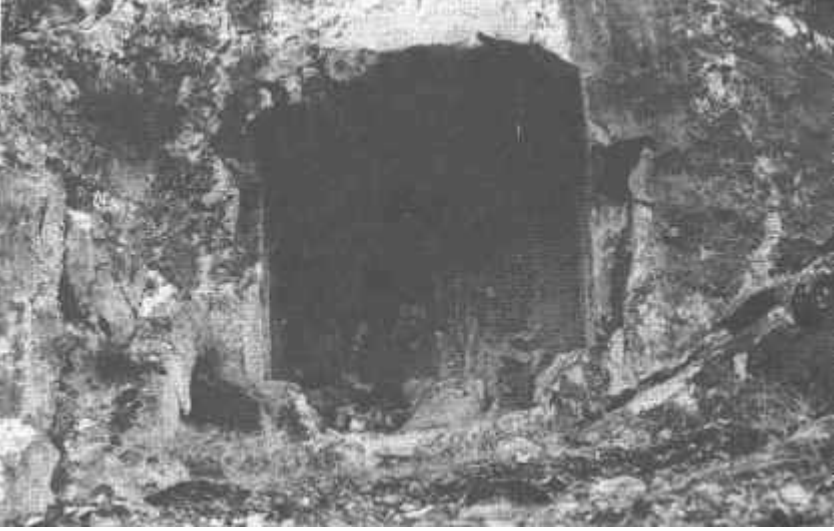
Elbeyli Kasabasına giden yolun doğusunda çam koruluğunun üzerinde, halk arasında Berberkaya olarak bilinen, kayalara oyulmuş mezar odasının üçgen alınlığı ve iki mezar teknesi kısmen kırılarak tahrip edilmiştir (Resim: 15).

Resim: 15. Elebeyli çam koruluđunun üstündeki Kaya Mezarı (Berberkaya).

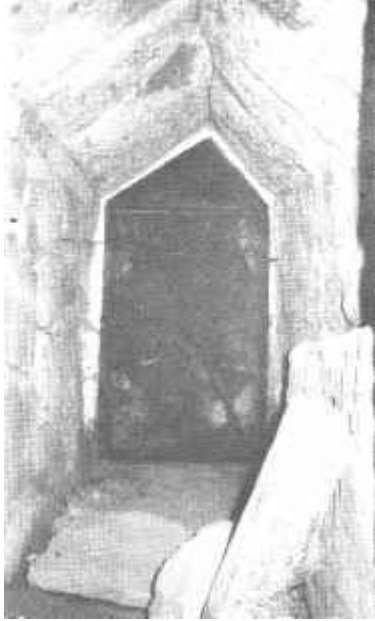
İlgililerce yaptırılan demir kapı ile korumaya alınan mezar, son yıllarda define aramak amacı ile kapısını yıkarak içine girenlerce dromos ve mezar odası zeminleri, klineleri ve duvarlardaki kesme taşları geniş çapta tahrip edilmiştir (Resim: 16).

Resim: 16. Dörttepeliler Tümülüsü 1. Mezar Odası dromos'u.

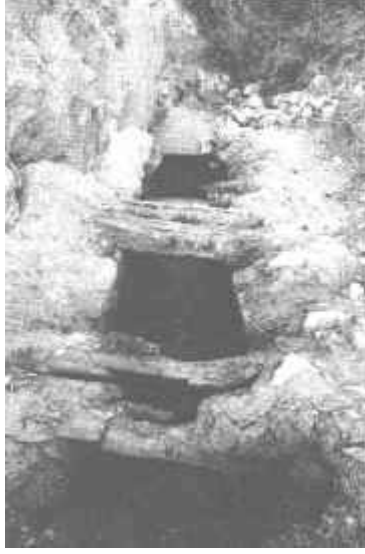
Elbeyli kasabasının günümüzde de mezarlığı görevini yapan Dörttepeler ve çevresinde defneciler 1988 yılında üst kısmından 4 m derinde bir tünel açarak tümülüs mezar odasına gidişi sağlayan ahşap örtülü, kuru taş duvar örgülü dromos'a ulaşmışlardır (Resim: 17). İlgililerce bu çukurun mezar odasına doğru ilerlemesine mani olmak için tuğladan bir duvar örülmüştür. Durum Jandarma, Belediye Başkanlığına bildirilmiş, ayrıca acilen gerçekleştirilmek üzere kurtarma kazısı için Kültür Bakanlığında girişimlerde bulunulmuş, gelen izin ve ödenekle gerçekleştirilen çalışmalar sonunda ulaşılan, beyaz mermerden yapılmış merdivenli hol ile mezar odasına, daha önce gerçekleştirilen kaçak kazılarla defalarca girildiği, birçok kısımda tahribat yapıldığı belirlenmiştir<sup>11</sup>. Kazı sonrasında ise gerek-

Resim: 17. Dörttepeler Tümlüsü II. Mezar odasının dromos'u.

li koruma önlemlerinin yerine getirilmemesinden dolayı, mezar odası zeminini ile duvarlarında definecilerce geniş çaplı tahribatlar gerçekleştirilmiştir. Tümülsüz mezar odasının çevresinde bulunan mermer kapı parçaları ilginçtir.

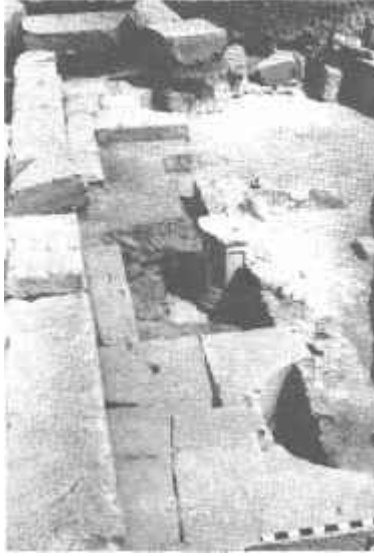
İznik Roma Tiyatrosunda "980 den itibaren XII yıldır kesintisiz devam eden kazı çalışmalarında açığa çıkarılan, Bizans döneminde yapılmış tuğla duvarlar ile Tiyatroda in situ olarak bulunmuş çok köşeli postament"<sup>16</sup> 1989 kışında saygısız kişilerce içinde veya altında define saklı olduğu bilinçsizliği ile yerinden sökülmüştür (Resim: 19).

Resim: 19. İznik Roma Tiyatrosunun sahne önündeki çok köşeli sütun kaidesi.

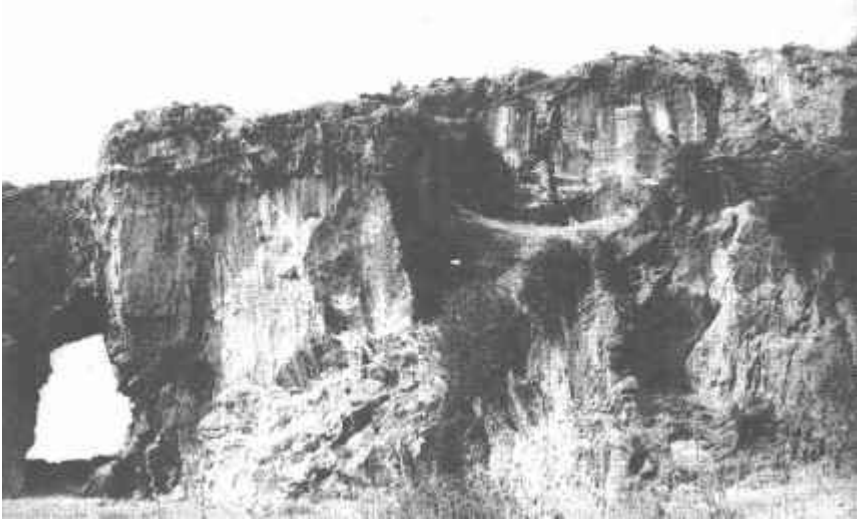
İznik çevresinde bilhassa Roma döneminde açılıp işletilen Deliktaş (Resim: 20), Sarıtaş (Resim: 21), Ömerli ve İnikli köyleri çevresindeki taş ocaklarından anıtsal yapılara malzeme çekilmiştir<sup>17</sup>. Bu antik taş ocaklarının önemli kısmı son dönemlerde tekrar işletilmeye başlanmış olup, tahribat hızla sürmektedir.

Resim: 20. Deliktaş antik taş ocağı.

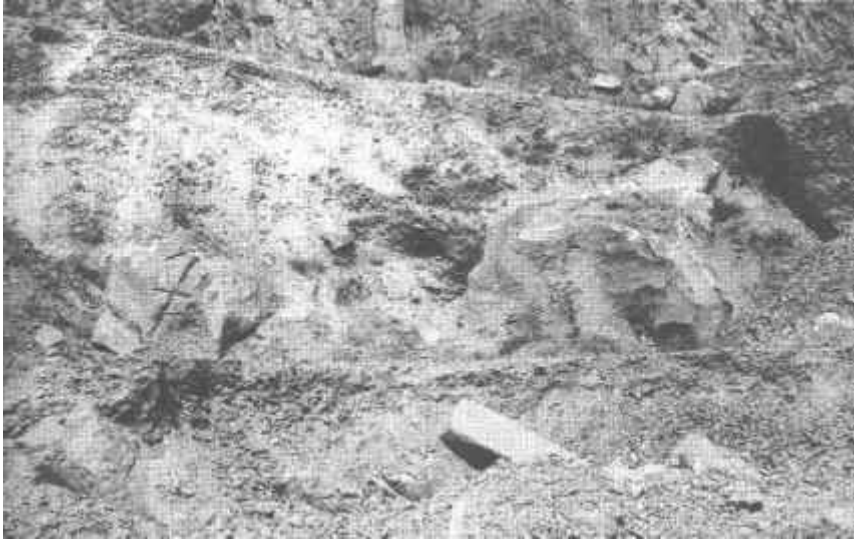
Resim: 21. Sarıtaş antik taş ocağı ve yongalıkları.
